3164 -5

přes náhon Doudleby n.Orl

Běžná prohlídka

Prohlídku provedl Jana Horáková, 31.10.2025

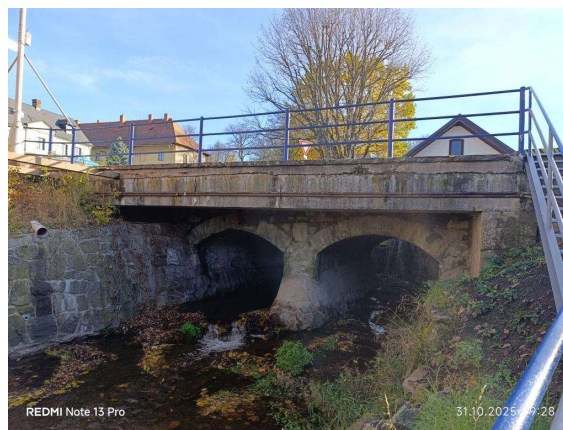
Levá strana mostu

Místy je lokálně odprýskaný beton levé boční plochy desky.

Nenatřené a korodující chráničky na levém boku nosné konstrukce.

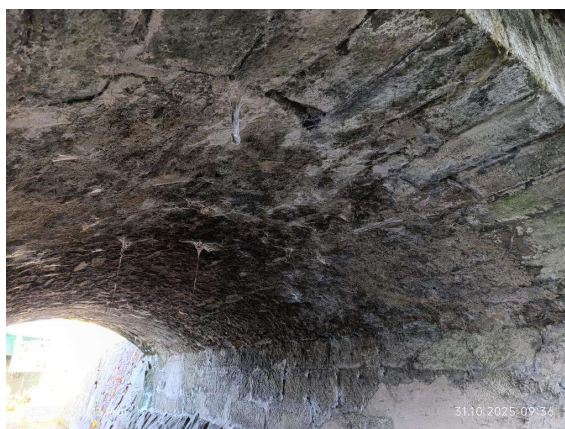
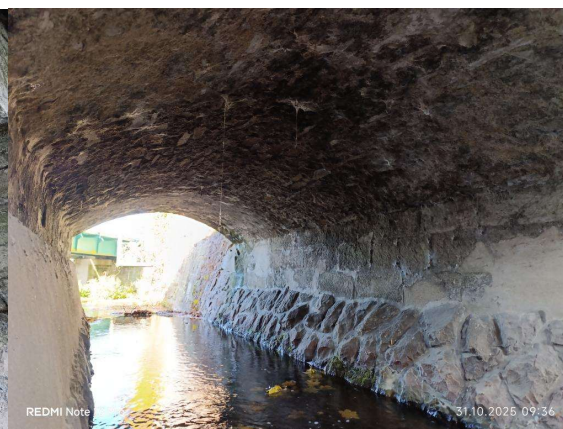
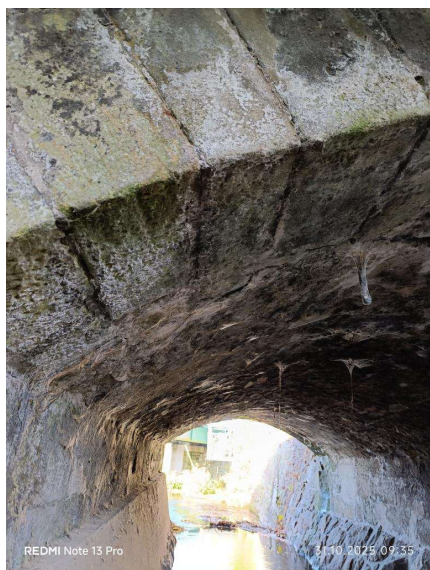
Podhled pole II_ (1)

Podhled obou kleneb je vlhký.

Malta aplikovaná do trhlin za čelními prstenci klenby je vlivem průsaku vody do kleneb částečně vyplavená. Trhliny za čelními prstenci jsou šířky 5 až 30 mm při povrchu zdíva.

Lokální přespárování zdiva kleneb.

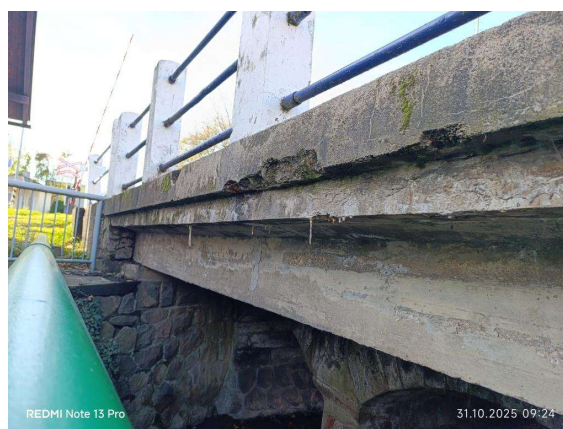
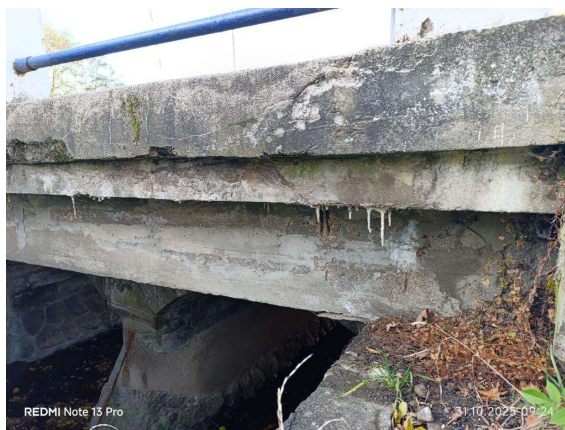
Pravá římsa_ (1)

Místa drobně odpadlý beton spodní i horní hrany pravé římsy.

Otevřené dilatační spáry v pravé římsě nad opěrou na začátku a na konci mostu umožňují průnik dešťových vod do mostní konstrukce.

Održené zakončení dodatečného nastavení pravé římsy na konci mostu v místě kotvení posledního zábradelního sloupku.

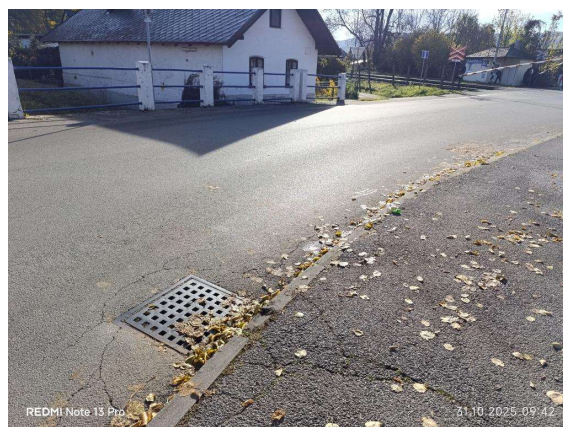
Vpust 1 ks_

Mostní odvodňovače jsou zanesené.
