## 29840 -3

most Semechnice

Hlavní prohlídka

Prohlídku provedl Miroslav Horáček, 12.10.2023

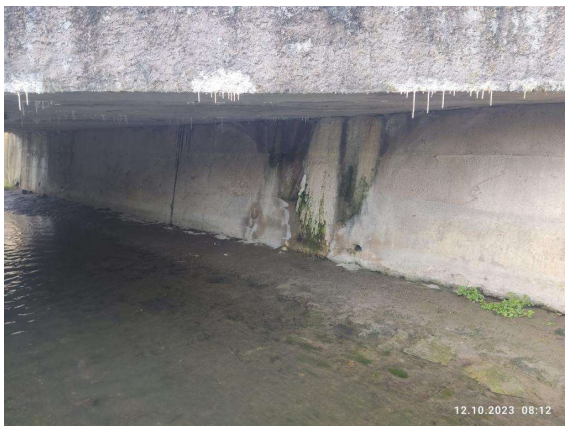
Pohled na opěru OP1 na začátku mostu zleva

- nekvalitní, zvětralý a poteklý povrch čelních ploch obou opěr  
- viditelné pracovní spáry, zavlhlé, protékající  
- mírně vymletý beton spodních částí obou opěr v úrovni kolísání hladiny

- svislé trhliny na čelní ploše opěry pod uložením 7. a 10.nosníku; šířka trhlin je do 0,2mm  
- lokální degradace povrchu betonu opěry

Očistit tlakovou vodou obě opěry a provést sanaci.

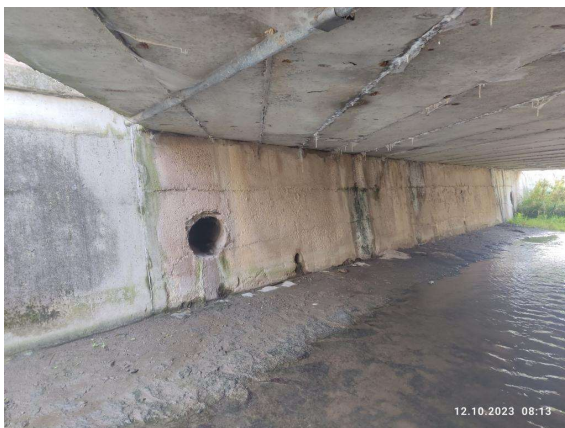
Pohled na opěru OP2 na konci mostu zleva

- svislé trhliny šířky do 0,2mm přes celou viditelnou výšku opěry pod uložením 4., 7., 10., 11., 15. a 20.nosníku  
- lokální degradace povrchu betonu opěry

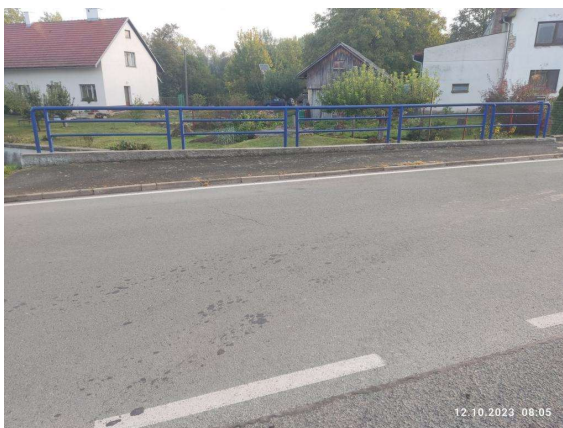
Levé zábradlí

- konstrukce zábradlí neodpovídá současným normovým požadavkům

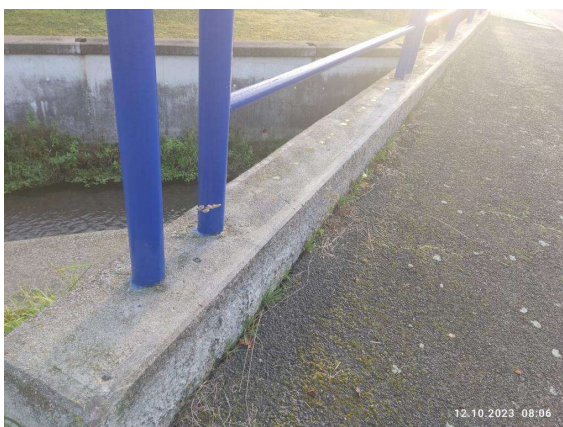
Horní plocha levé římsy

- odlupující se ochranný nátěr povrchu říms  
- příčné trhliny v římsách - viz. fotodokumentace

Opravit příčné trhliny v římsách vhodným materiálem.

Dle možností obnovit ochranný nátěr říms (hydrofobní nátěr).

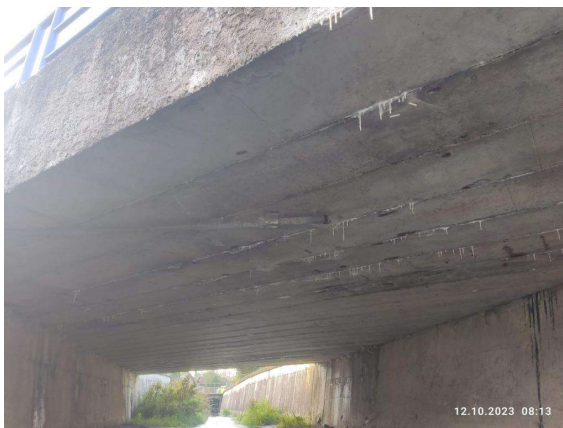
Podhled mostu zleva

- plošné zatékání do krajních částí nosné konstrukce (vápenné inkrustace a krápníky na podhledu spár 1.-7. a 16.-20.nosníku, inkrustace ve spárách mezi nosnou konstrukcí a konstrukcí říms)  
- protékající oblast dilatací nosné konstrukce dle průsaků na čelních plochách opěr

- na více místech odprýsknutý krycí beton podhledu nosníků a obnažené korodující třmínky výztuže
