3167 -5

most přes Orlici v Záměli

Běžná prohlídka

Prohlídku provedl Jana Horáková, 23.09.2025

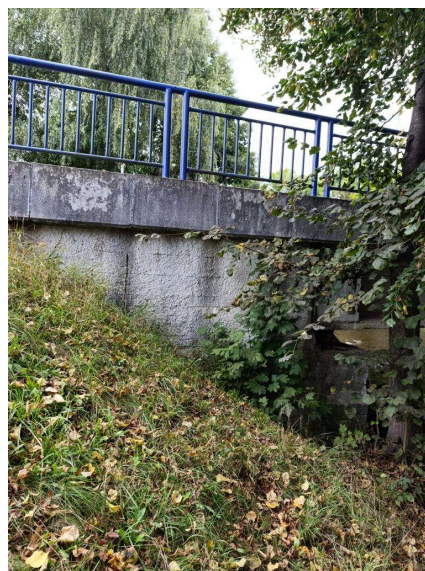
Pravé přední křídlo

- vzrostlá vegetace v těsné blízkosti obou pravých křídel
- složený štěrk u opěry OP3

Odstranit vzrostlou vegetaci z těsné blízkosti pravých křídel.

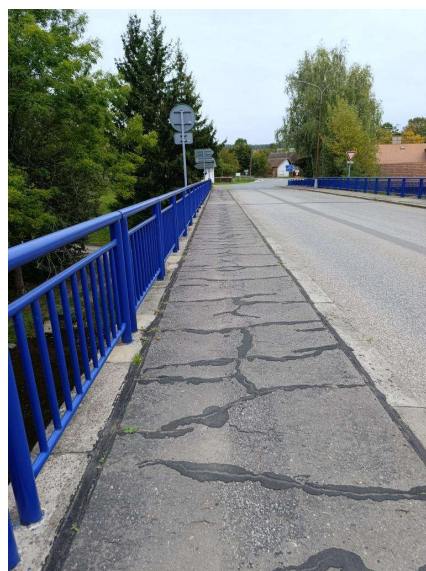
Chodník vlevo_ (1)

- popraskaný lité asfalt obou chodníků; v trhlínách je místy již uchycená vegetace - levý chodník vyspraven zálivkou
- kleslý chodník na předmostí na začátku mostu po obou stranách a na předmostí na konci mostu vlevo
- opraveno turbem

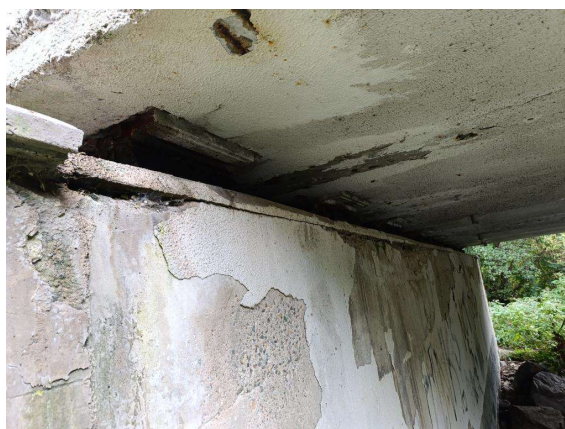
Ložiska nad podperou

- prorýsovaná koroze přes starý nátěr
