## 295 -007

Vrchlabí - estakáda

Hlavní prohlídka

Prohlídku provedl Jaroslav Kašpar DiS., 30.10.2024

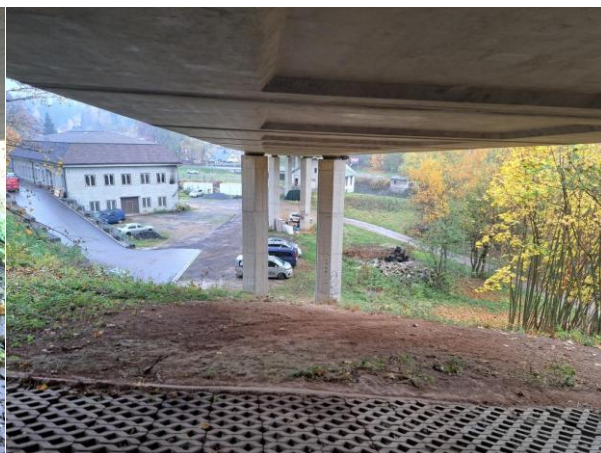
- lokálně obnažená výztuž na podhledu nosné konstrukce

podhled NK\_mostní pole č. 1

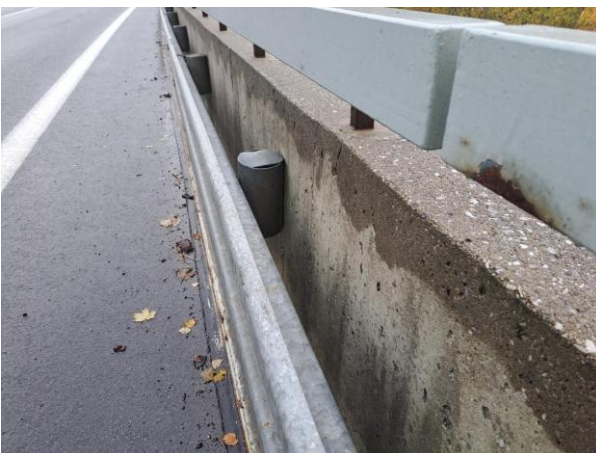
- lokálně deformované svodidlo a deformační hrnce na pravé straně mostu, koroze spojovacího materiálu svodidel
- koroze ocelových madel zábradelních svodidel, vlevo i vpravo

zábradelní svodidlo vpravo

Oprava (výměna) prokorodovaných ocelových madel zábradelních svodidel.

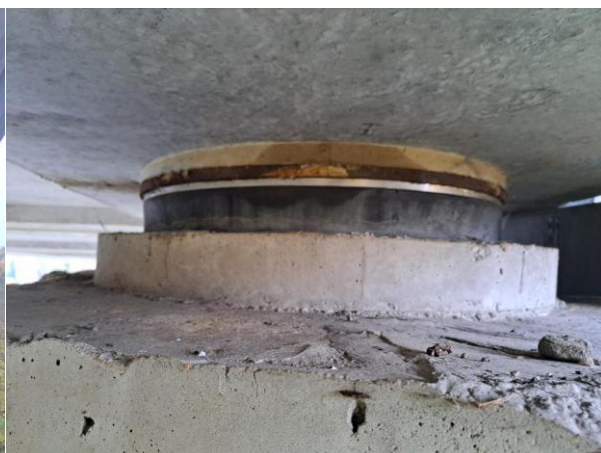
- límce ložisek s výskytem povrchové koroze (P1 - P7)

ložisko \_pilíř P3\_vpravo

Odřezání a protikorozní ochrana límců ložisek.

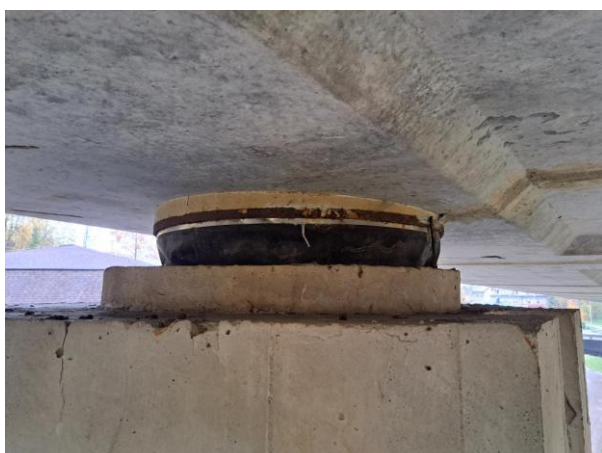
ložisko \_pilíř P3\_vlevo

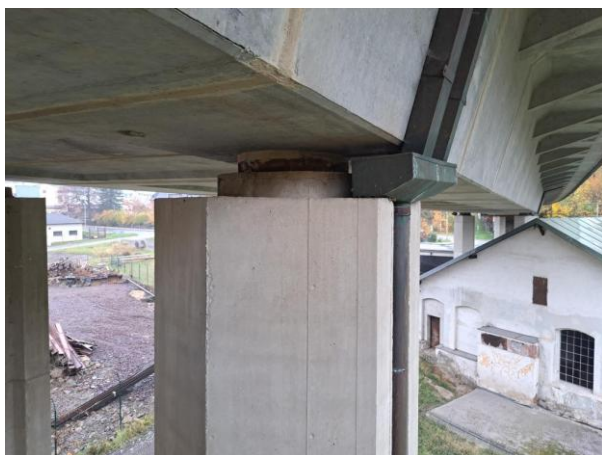
svod odvodnění\_pilíř P4\_vpravo

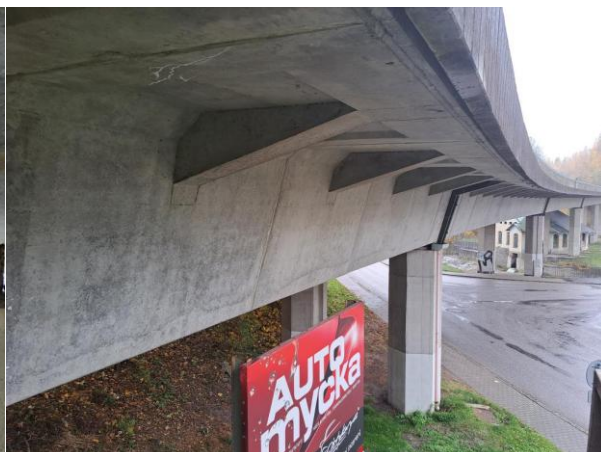
podhled NK\_mostní pole č. 7\_vlevo

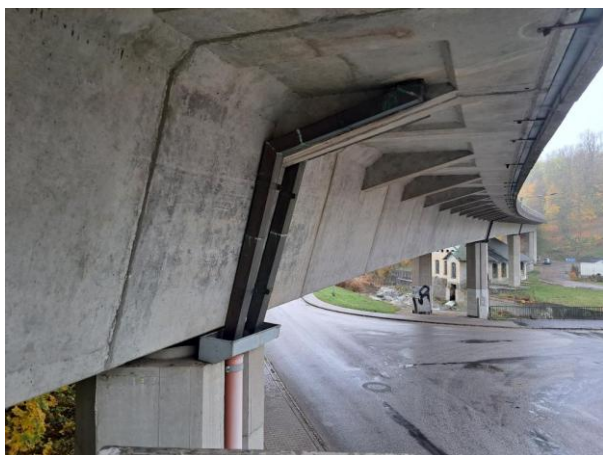
sovd odvodnění\_pilíř P7\_vlevo

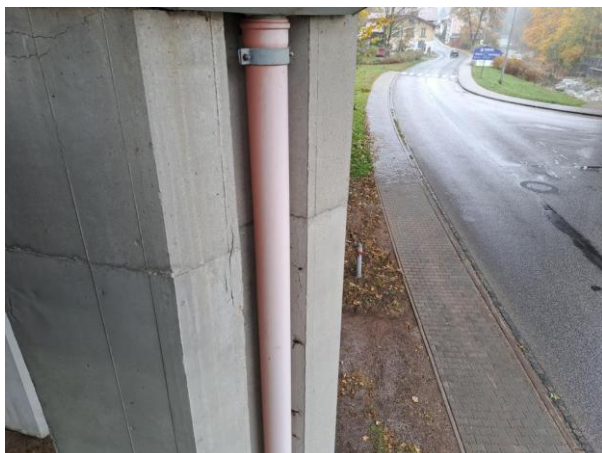
svod odvodnění\_pilř P7\_vlevo

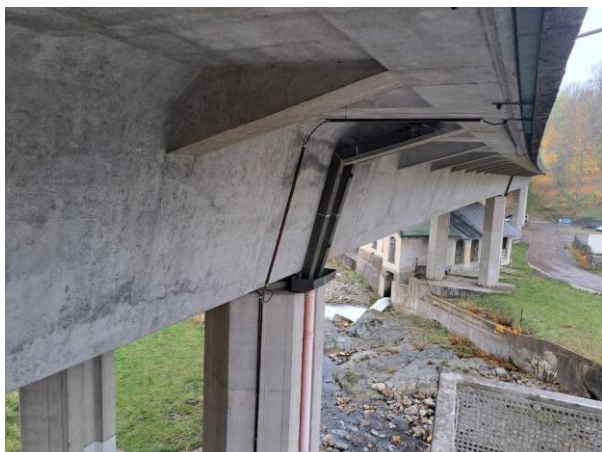
svod odvodnění\_pilř P6\_vlevo

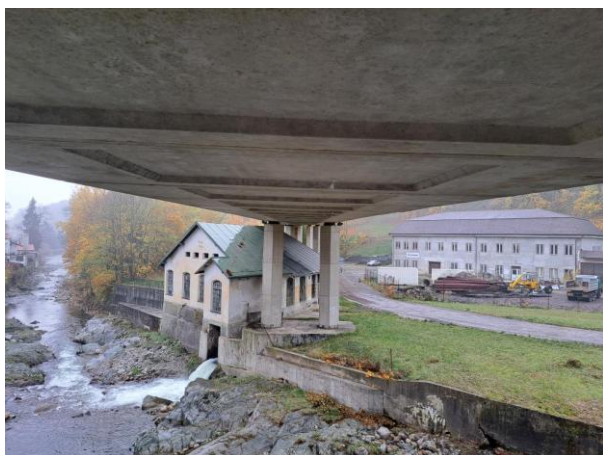
podhled NK\_mostní pole č. 5

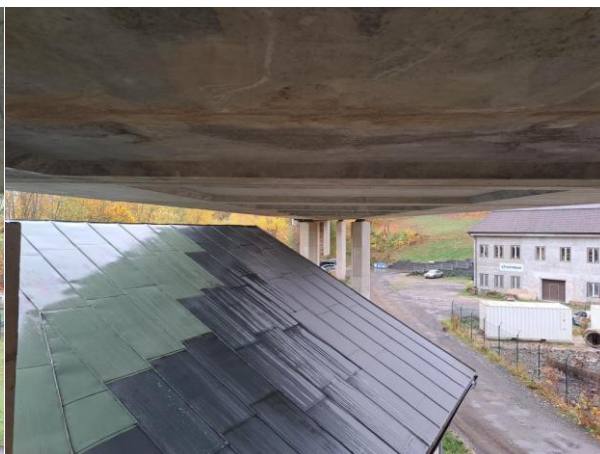
podhled NK\_mostní pole č. 4

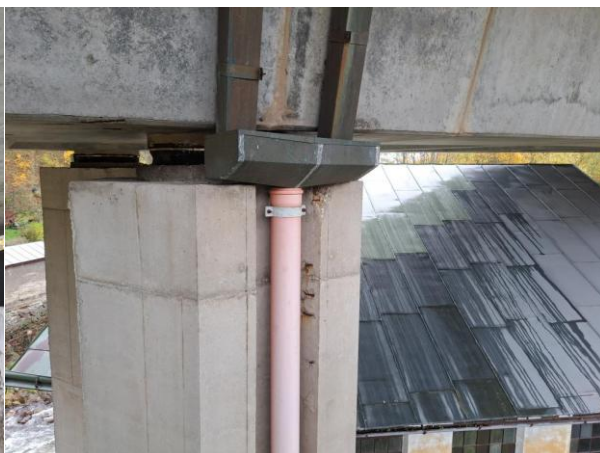
svod odvodnění\_pilíř P5\_vlevo

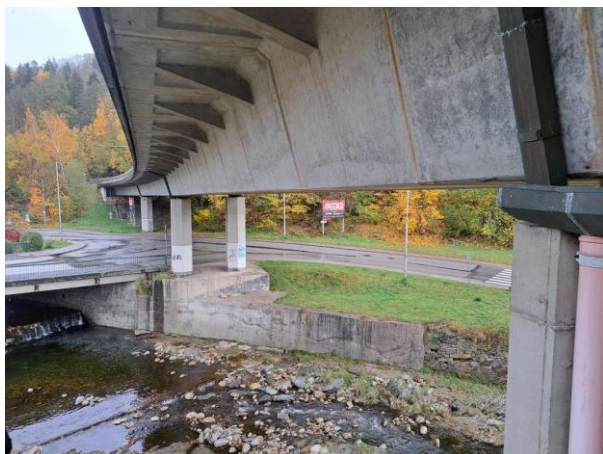
lic NK\_mostní pole č. 5\_vlevo

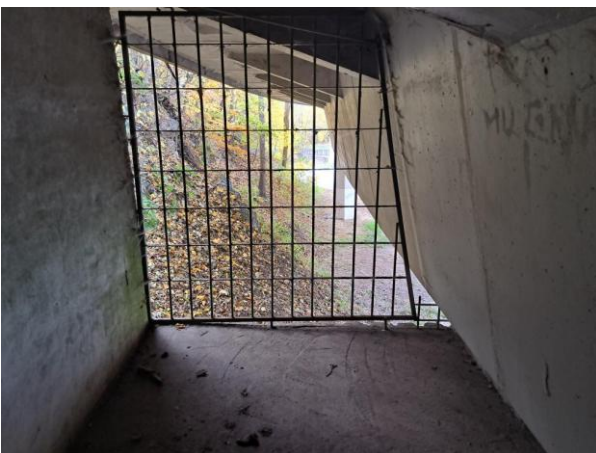
OP8\_líc NK\_pravá strana\_proti směru staničení
