28624 -6

p.estakádou-Vrchlabí

Hlavní prohlídka

Prohlídku provedl Miroslav Horáček, 13.10.2022

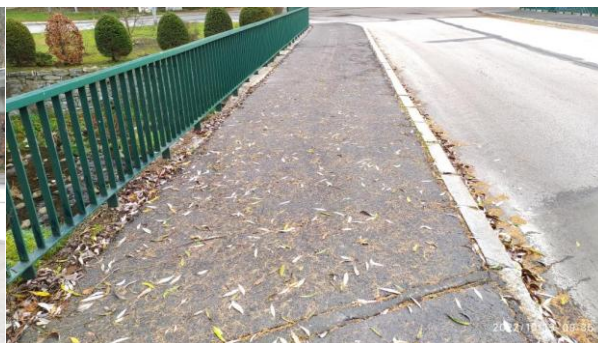
- trhlina ve vozovce na začátku mostu pokračuje na levém chodníku
- trhlina šířky 2.5cm v krytu levého chodníku v místě dilatace nad středním pilířem
- povrchová nerovnost (cca 3 cm) revizních poklopů na chodníku na konci mostu

Chodník vlevo

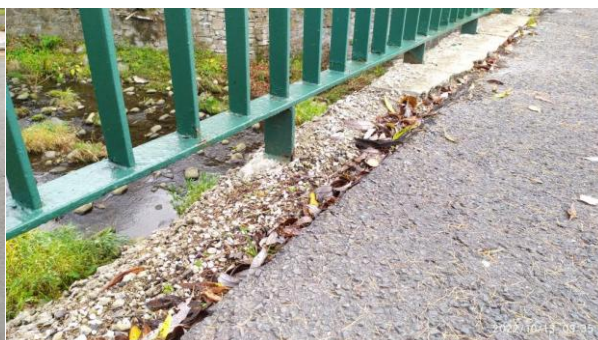
- značně degradovaný beton s obnaženou zkorodovanou výztuží na povrchu i boku římsy po pravé straně mostu
- hloubkově degradovaný beton římsy po levé straně mostu

Římsa vlevo

Provést sanaci říms.

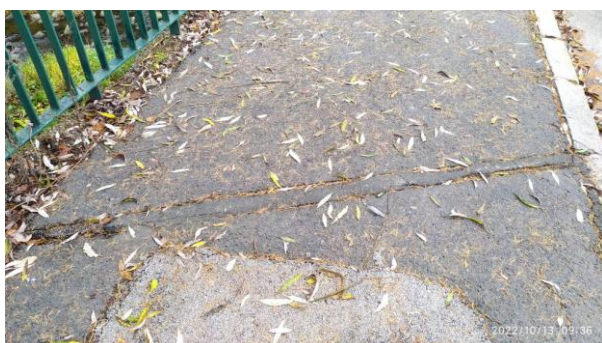
Dilatace na začátku chodníku vlevo

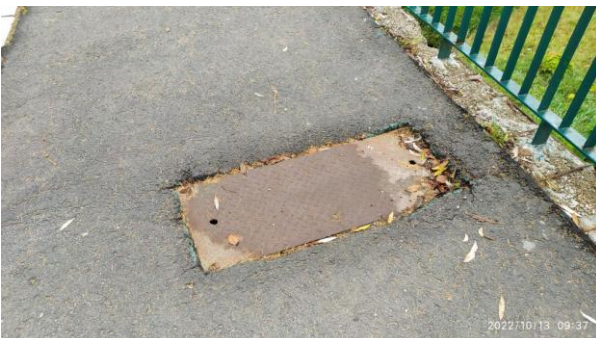
Kryt na chodníku v místě dilatace vpravo na začátku mostu

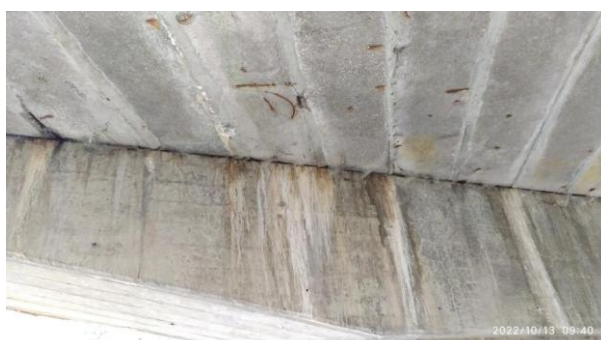
- úložné prahy mají poškozený beton hran, lokálně beton odpadává.

Úložný práh středové podpěry

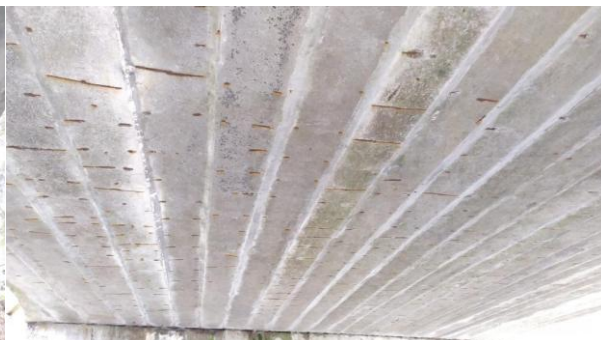
- porušení hydroizolace a následné protékání ve 2. mostním poli ve spáře mezi 4. a 5.nosníkem ve vzdálenosti cca 3.0m od středního pilíře (délka protékání cca 1.5m, vápenné inkrustace a krápníky délky cca 15cm)

Podhled 2. mostní pole

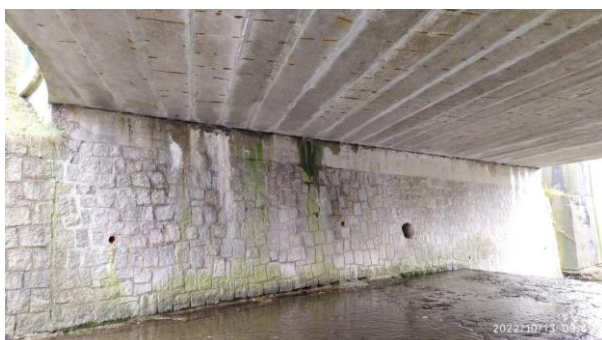
- opěra na konci mostu má vypadané zaspárování až do hloubky 12cm (zejména v úrovni hladiny normální vody).

Pohled OP2

Opravit zaspárování podpěr a opěry.

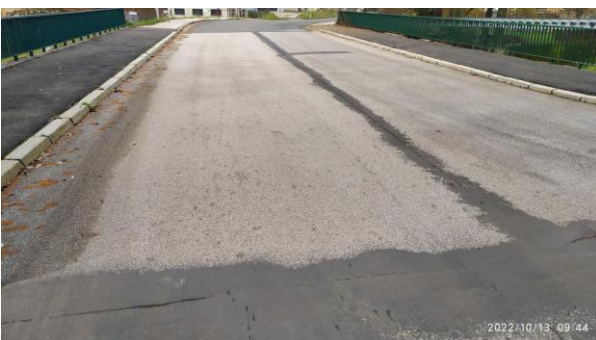
- nerovnosti v živých vrstvách vozovky začátku mostu

Vozovka na mostě
