Objednatel:	Královéhradecký kraj	Obec:	Dolní Branná	Kraj:	Královéhradecký
Akce:	Rozšíření průmyslové zóny Vrchlabí – jih, regionální infrastruktura II. etapa REKONSTRUKCE II/295, DOLNÍ BRANNÁ – MOK I/14 DIAGNOSTICKÝ PRŮZKUM MOSTU EV.Č. 295-006			Datum	Stupeň
Příloha:				6/2015	DSP/PDPS
				Souprava	Č. přílohy
					B.6

DIAGNOSTICKÝ PRŮZKUM

Most 295-006

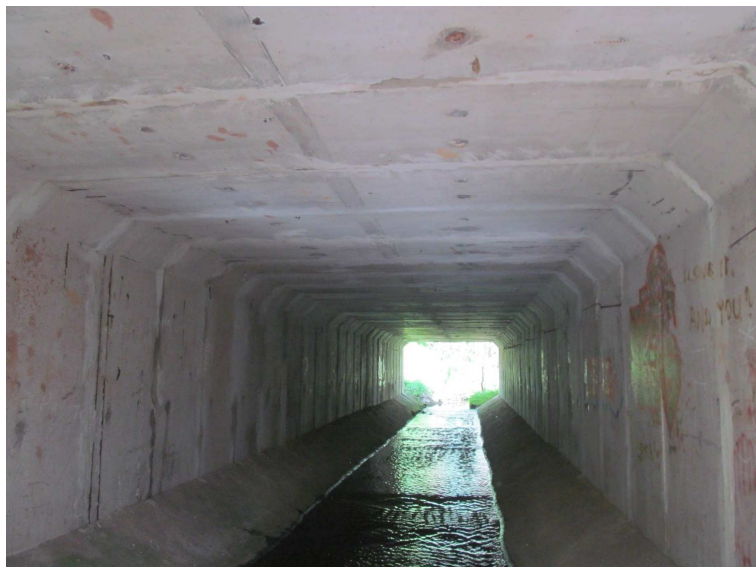
Pohled do nosné konstrukce mostu.

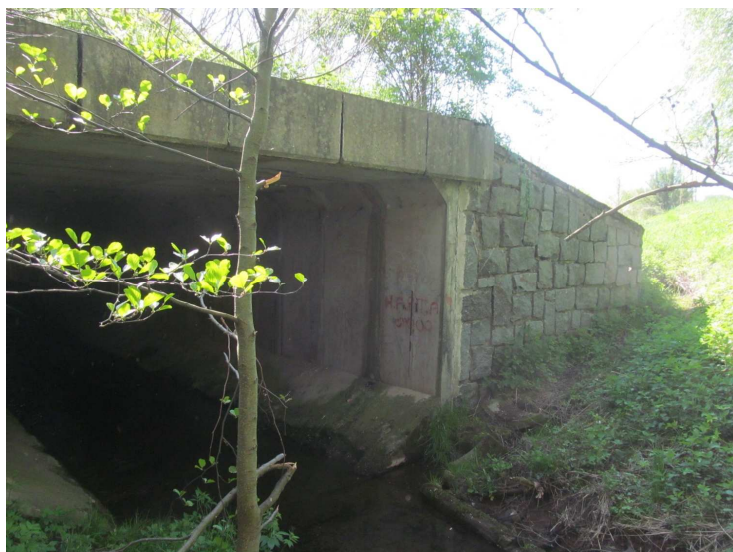
Pohled na levý bok mostu.

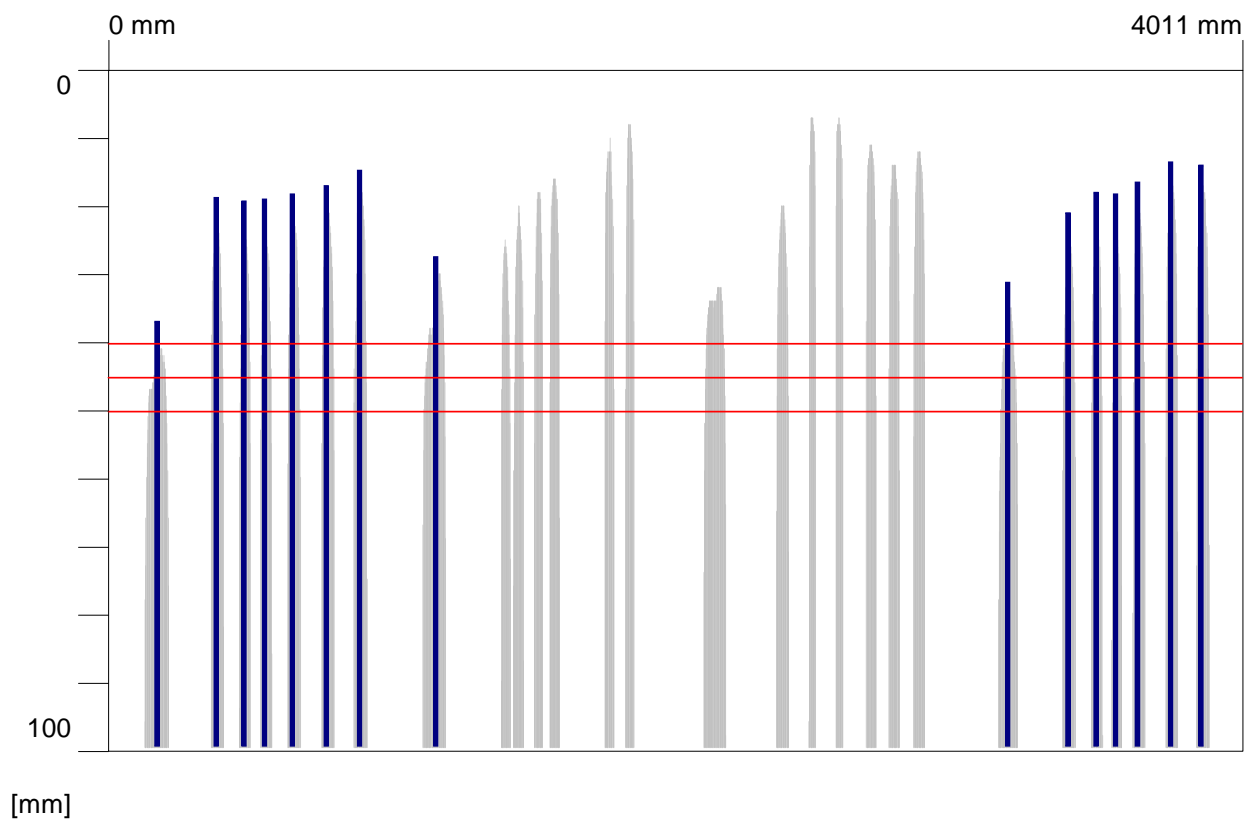
Minimum Coverage: 14 mm
Maximum Coverage: 37 mm
Mean Coverage: 20 mm
Standard Deviation: 7 mm
Cut-Off: 100 mm
#Bars at Cut-Off: 15

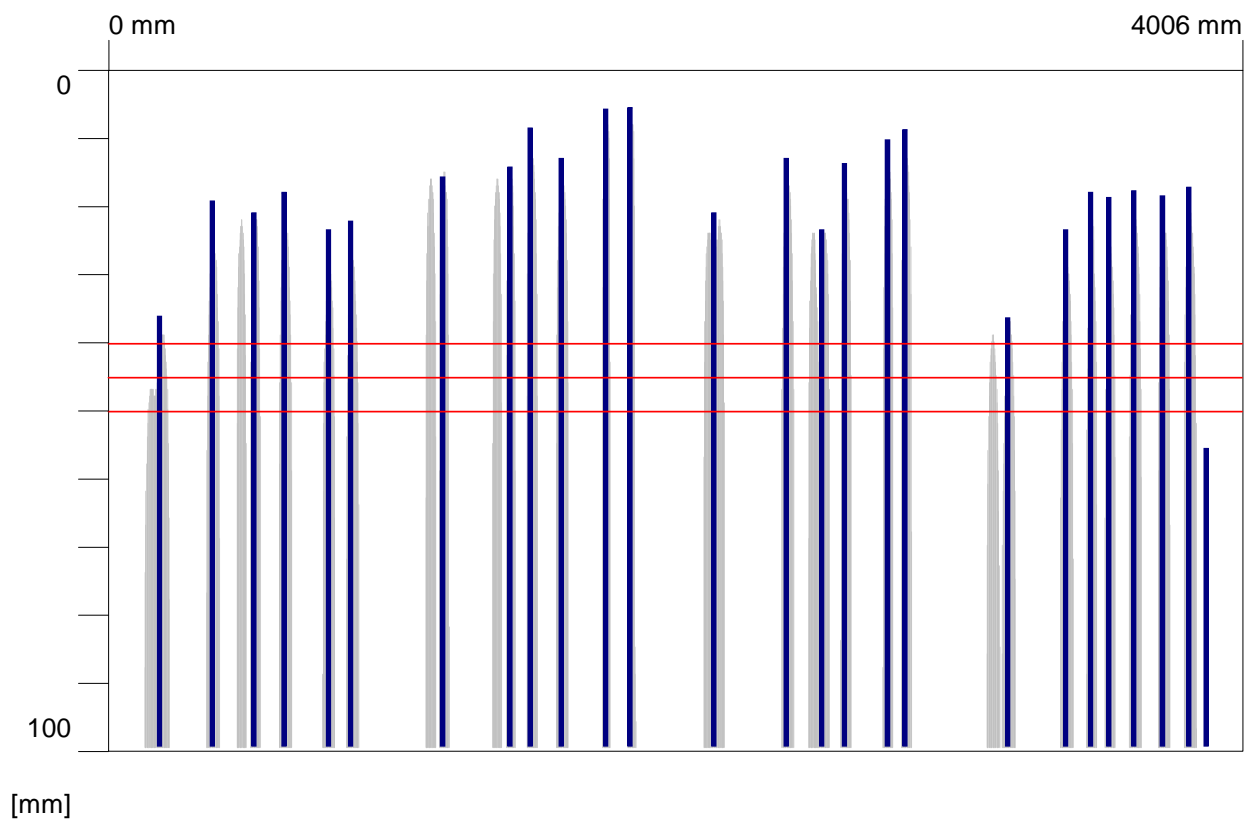
Minimum Coverage: 6 mm
Maximum Coverage: 56 mm
Mean Coverage: 19 mm
Standard Deviation: 11 mm
Cut-Off: 100 mm
#Bars at Cut-Off: 26

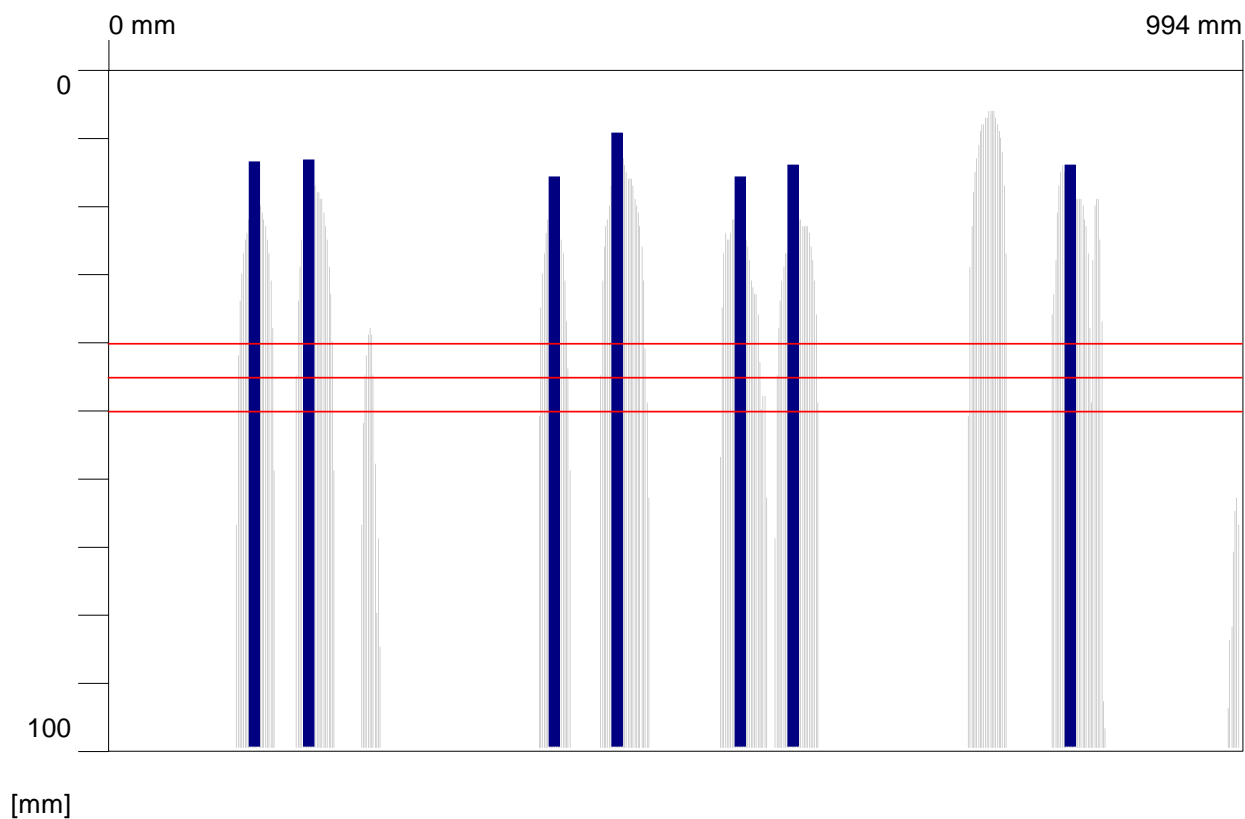
Minimum Coverage: 9 mm
Maximum Coverage: 16 mm
Mean Coverage: 13 mm
Standard Deviation: 2 mm
Cut-Off: 100 mm
#Bars at Cut-Off: 7

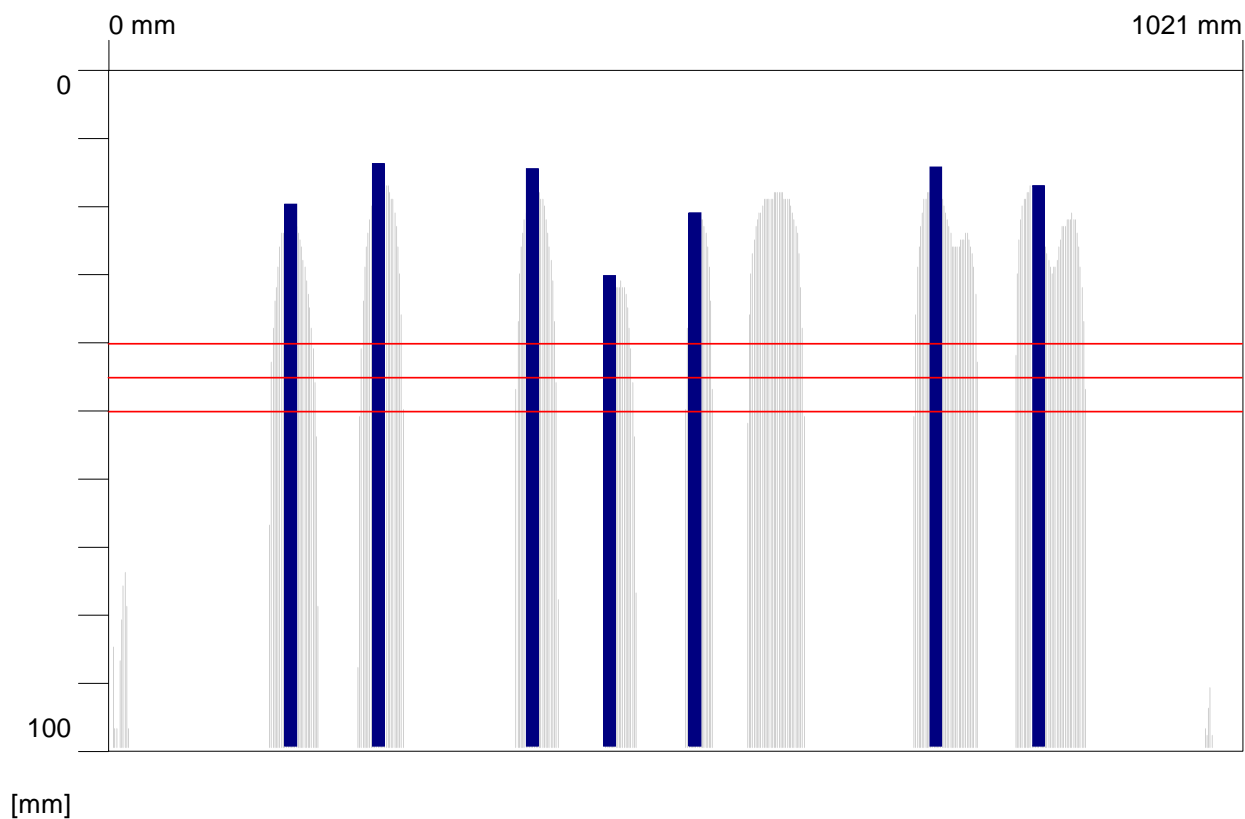
Minimum Coverage: 14 mm
Maximum Coverage: 30 mm
Mean Coverage: 18 mm
Standard Deviation: 6 mm
Cut-Off: 100 mm
#Bars at Cut-Off: 7

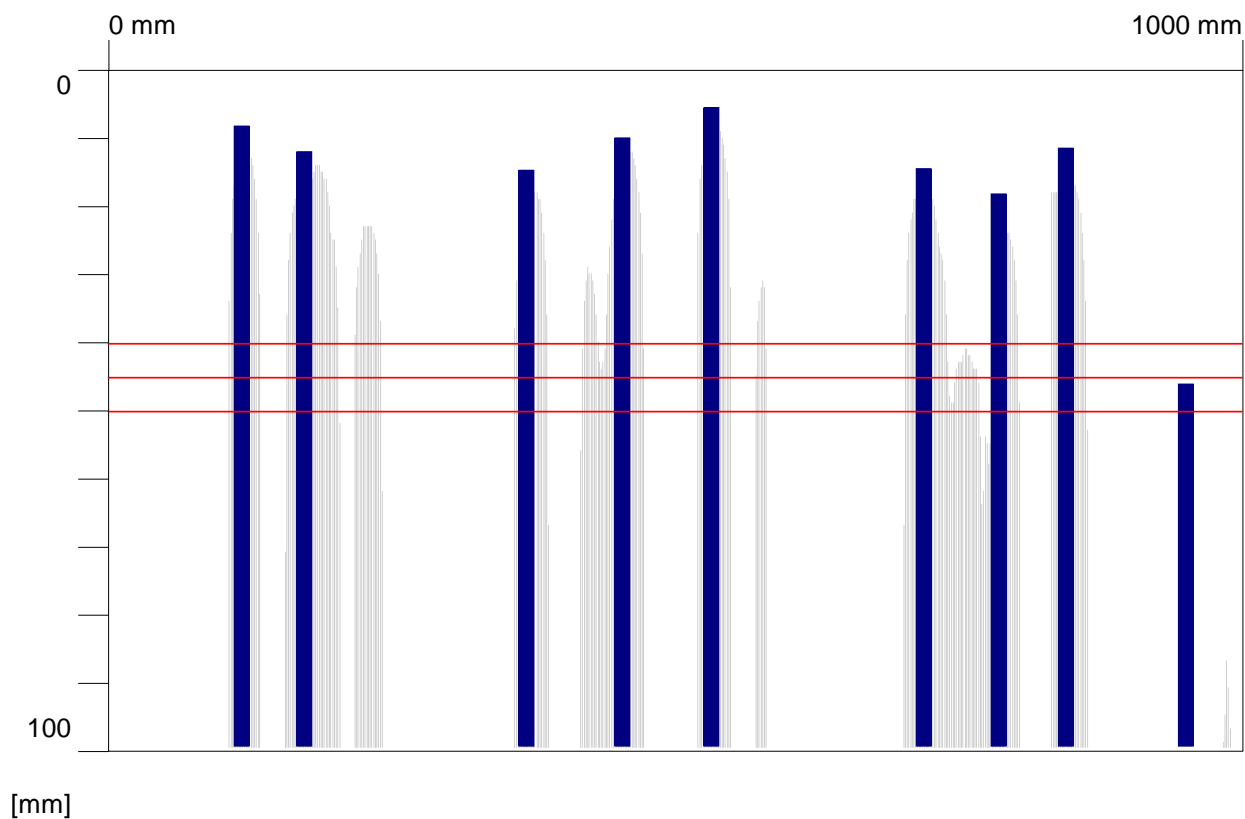
Minimum Coverage: 6 mm
Maximum Coverage: 46 mm
Mean Coverage: 15 mm
Standard Deviation: 12 mm
Cut-Off: 100 mm
#Bars at Cut-Off: 9

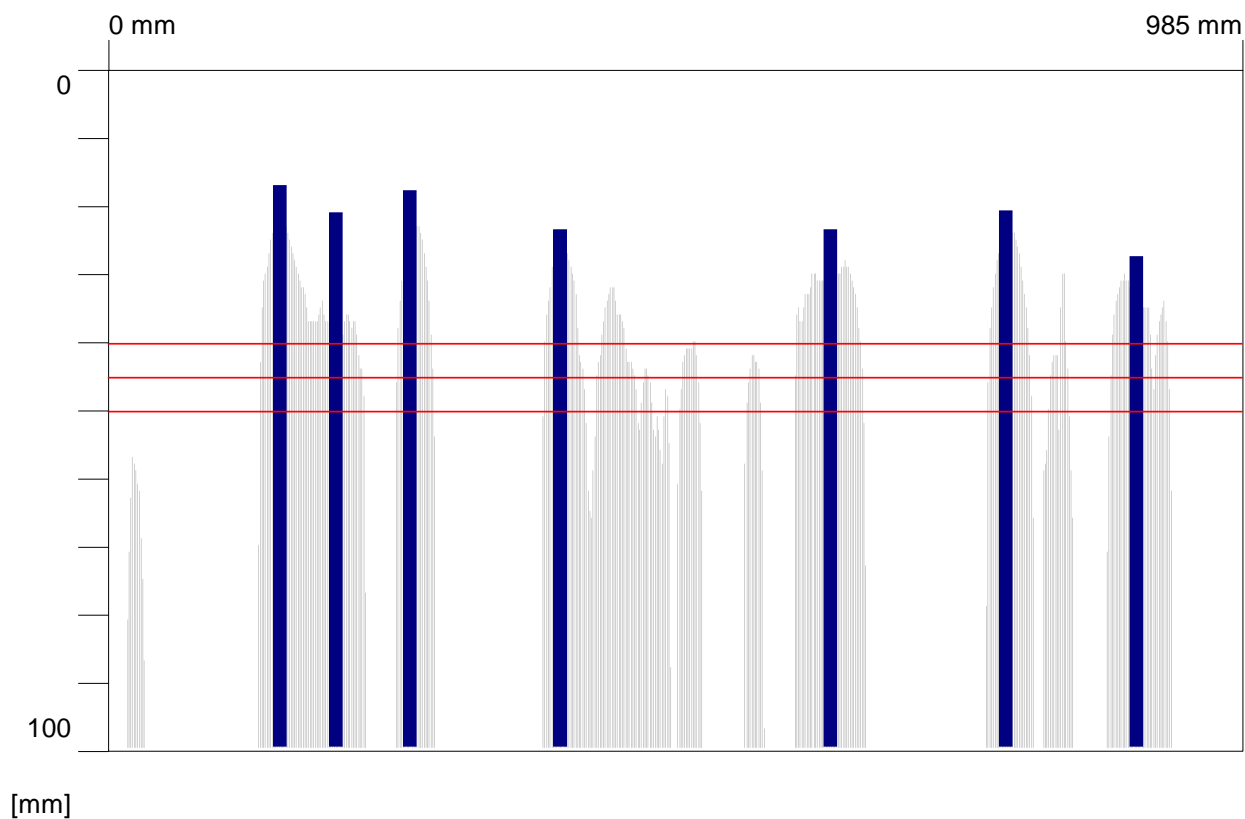
Minimum Coverage: 17 mm
Maximum Coverage: 28 mm
Mean Coverage: 21 mm
Standard Deviation: 4 mm
Cut-Off: 100 mm
#Bars at Cut-Off: 7
