RESTAURÁTORSKÝ PRŮZKUM

na vybraných
architektonických, uměleckořemeslných a řemeslných prvcích
Galerie moderního umění v Hradci Králové
Číslo rejstříku ÚSKP 37396/6-4522

Pardubice dne 15. 7. 2014

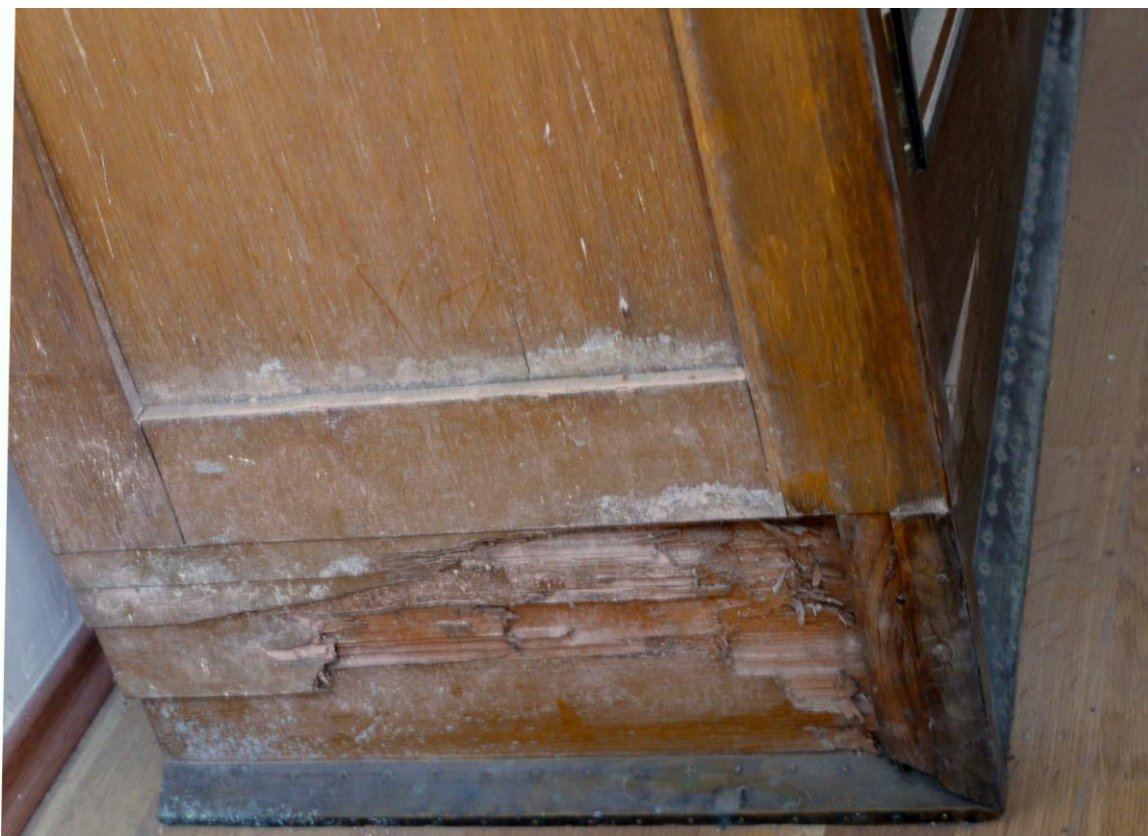
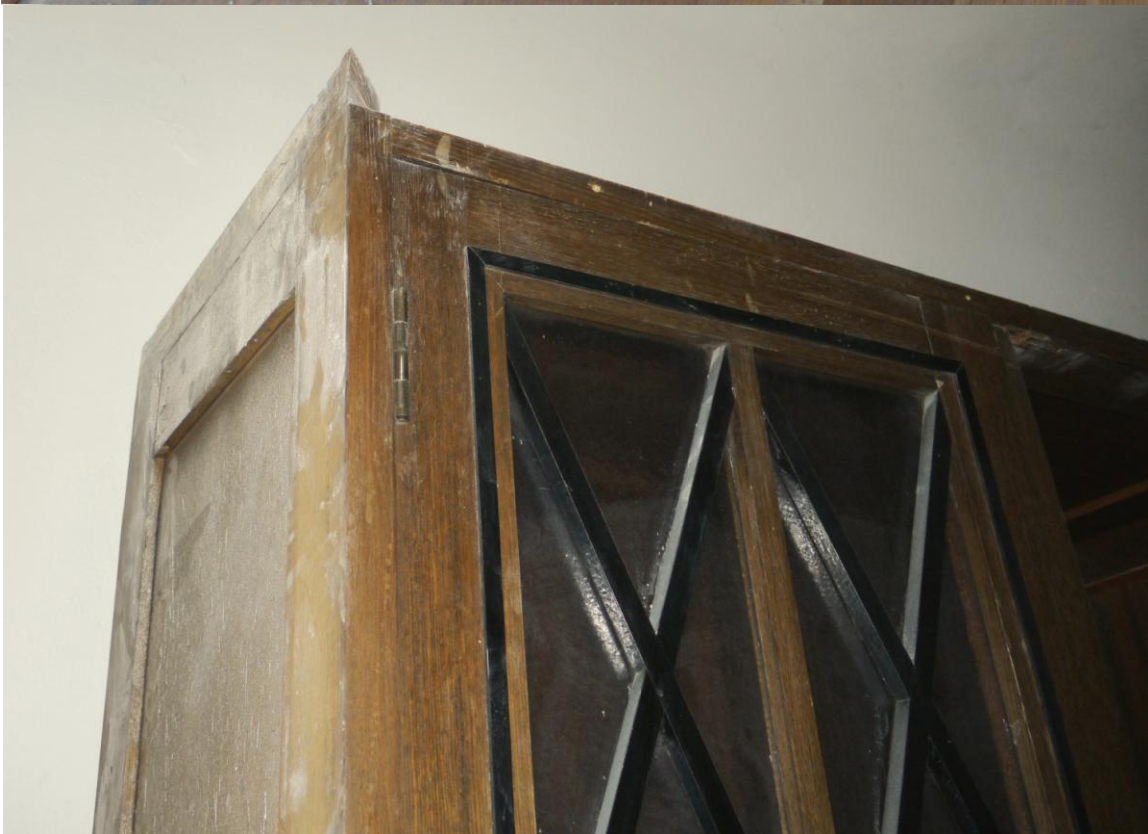
Obr. č. 3+4. Stav při průzkumu – skříň – detail – levá strana
Na snímku je levá strana pravé skříně bez povrchové úpravy. Je zřejmé, že se tato strana pohledově neuplatnila a byla zakrytá. Pravděpodobně byla přisazena ke druhé skříni, nebo byla zakrytá navazujícím truhlářským prvkem /stěnou/.

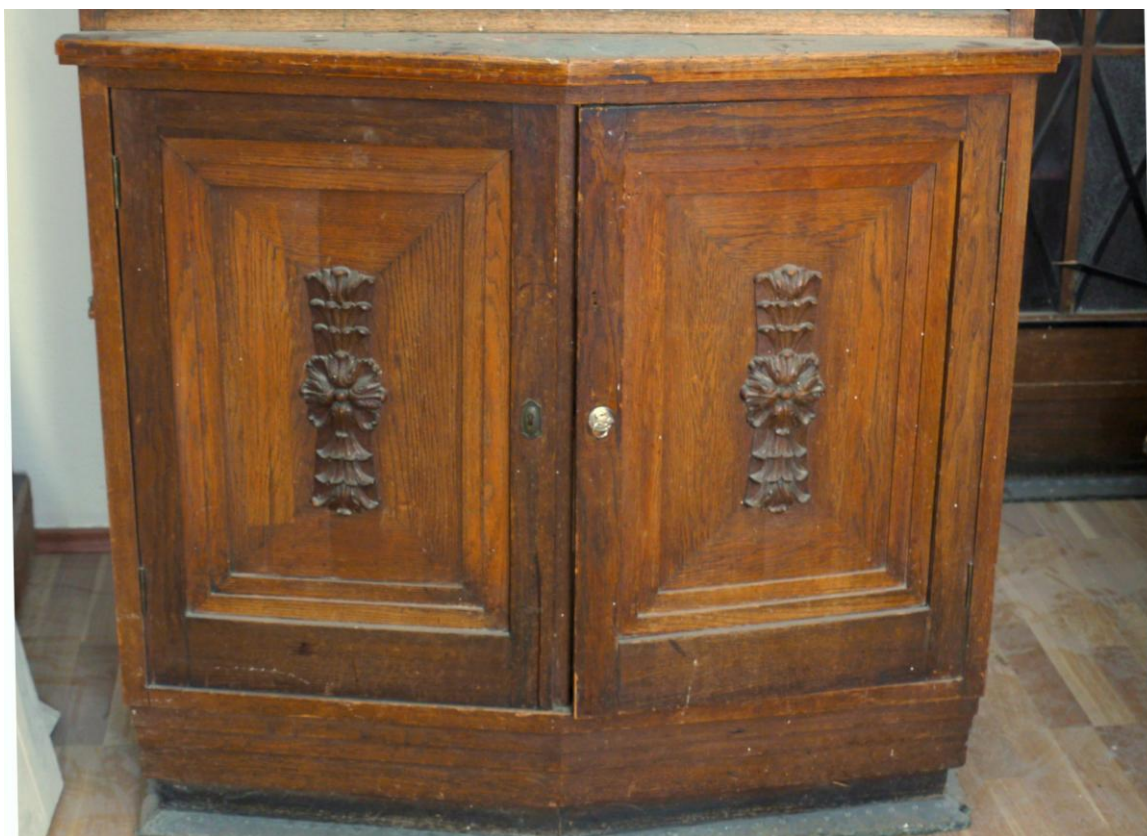
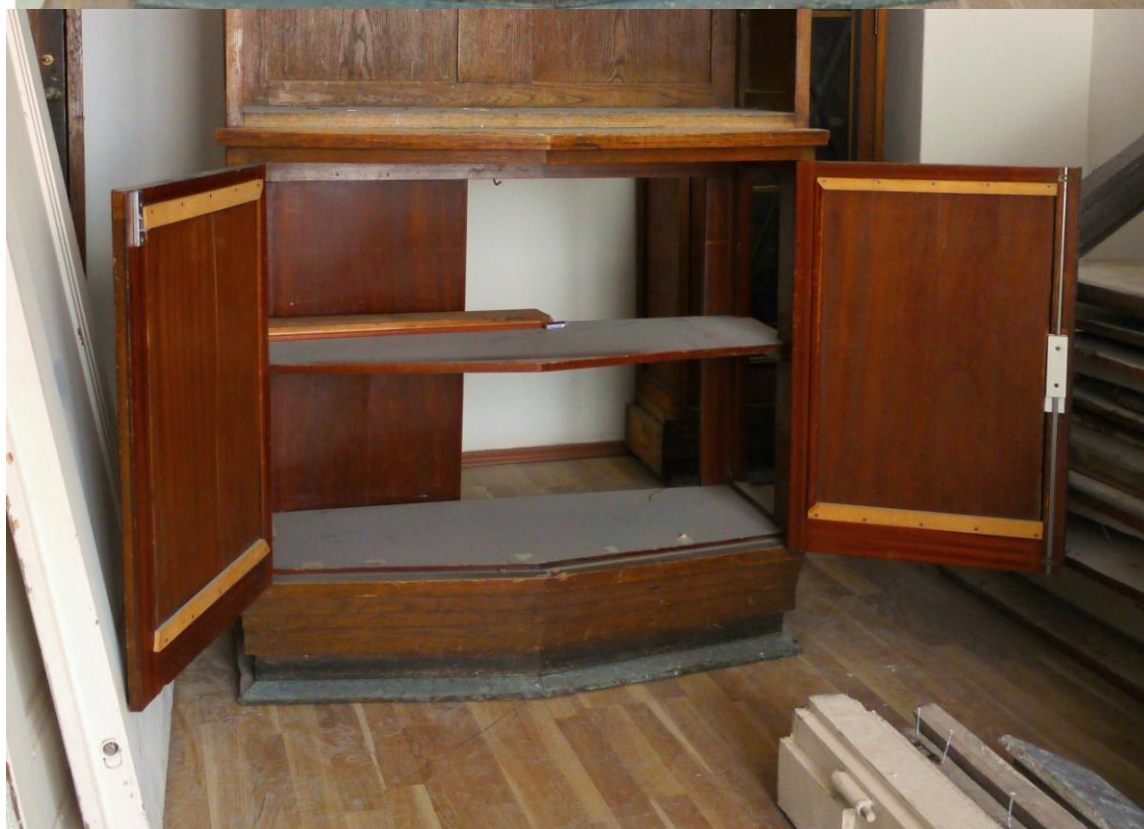
Obr. č. 26+27. Stav při průzkumu - skříň 3dílná – střední část
 Střední část se dvířky je předsazená před korpus skříně. Zámek není původní., chybí část zad
 a 1 ks kování z klíčové dírky. Štítek je nahrazen drobnou přítuhou. Celý povrch je silně
 znečištěný. Vnitřek je dýhovaný mahagonem.

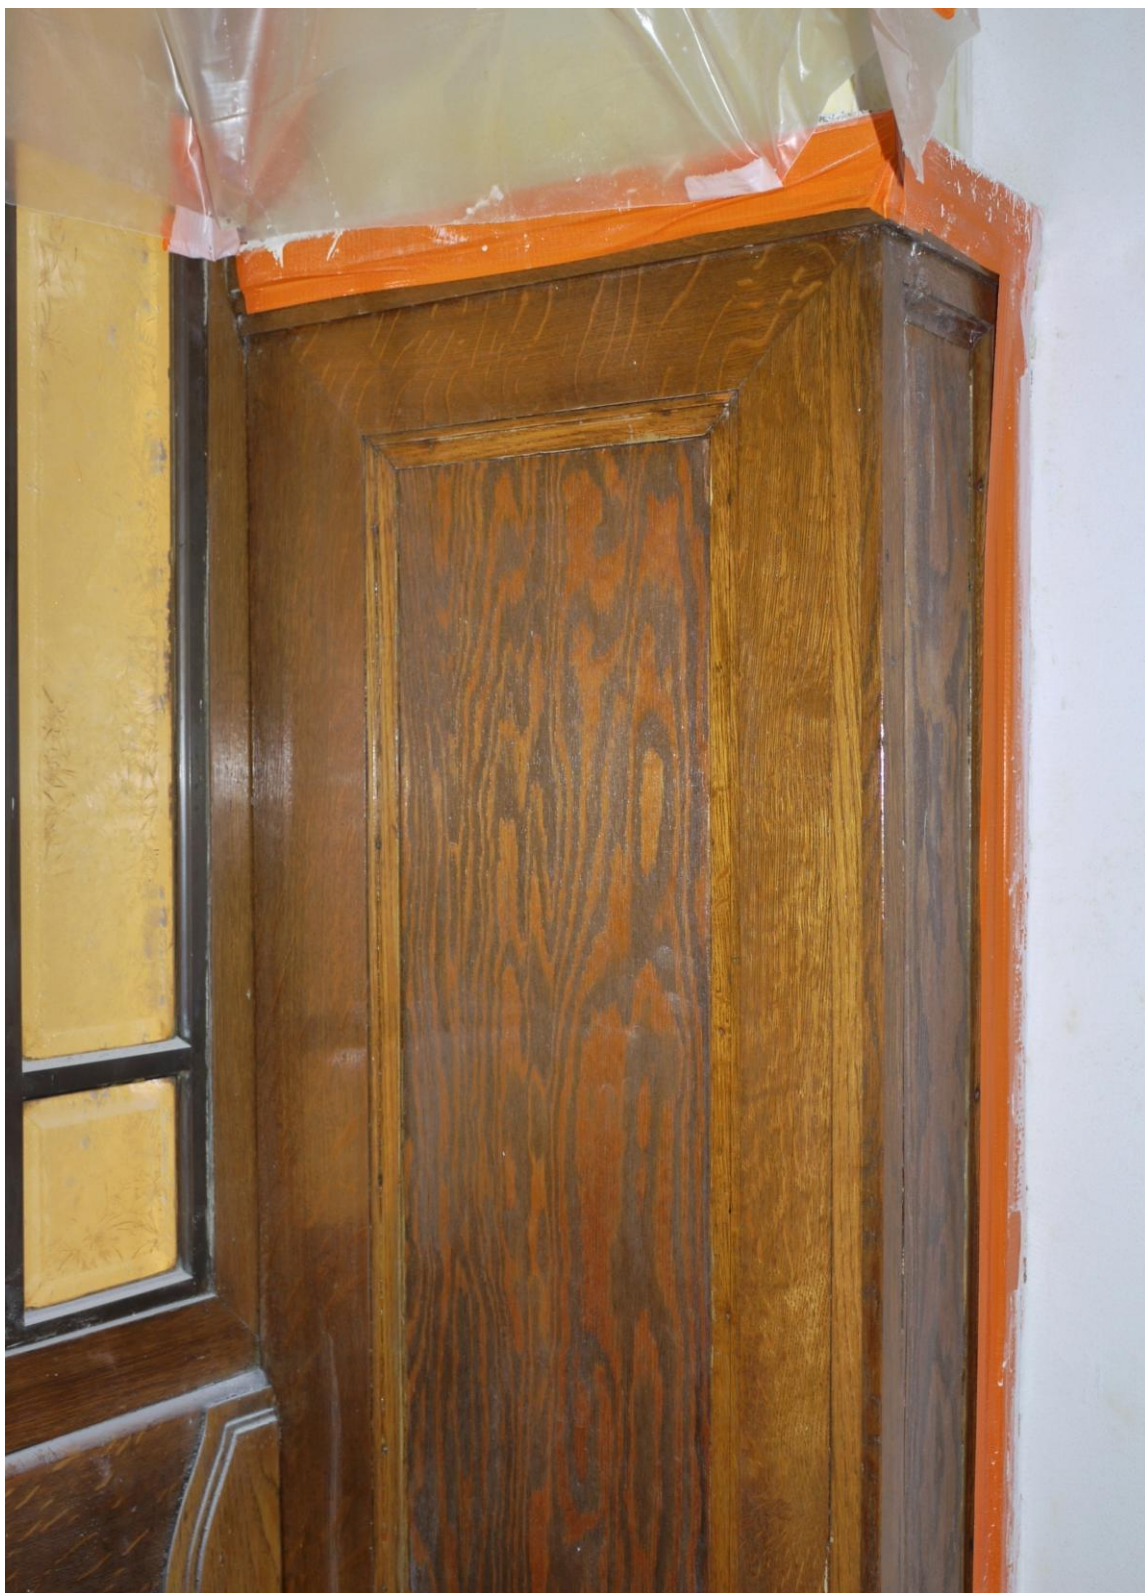
Obr. č. 2. Stav při průzkumu – lavička – detail

Na obou stranách navazujícího obkladu je do výplní vsazena borová překližka. Překližku by bylo vhodné nahradit materiálem s dubovou dýhou.

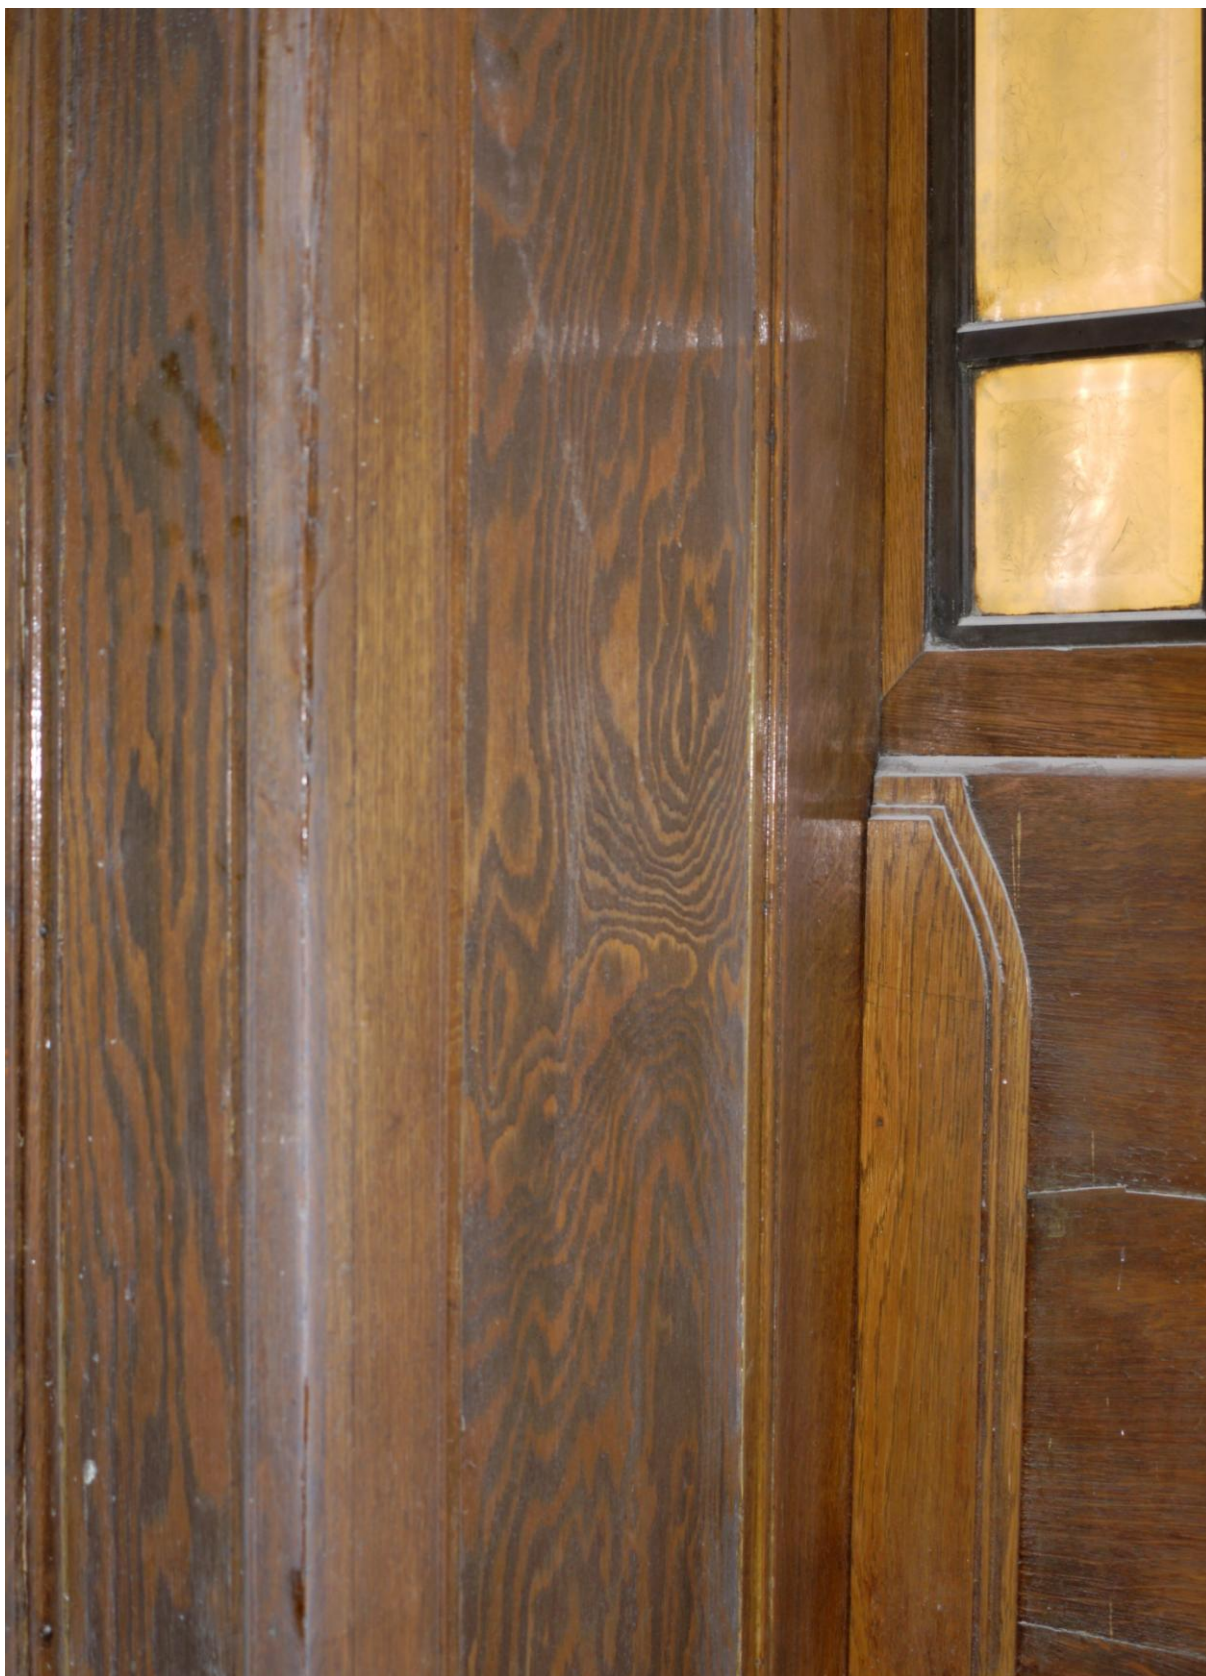
Obr. č. 3. Stav při průzkumu – lavička – detail

Na obou stranách navazujícího obkladu je do výplně vsazena borová překližka. Překližku by bylo vhodné nahradit materiálem s dubovou dýhou.

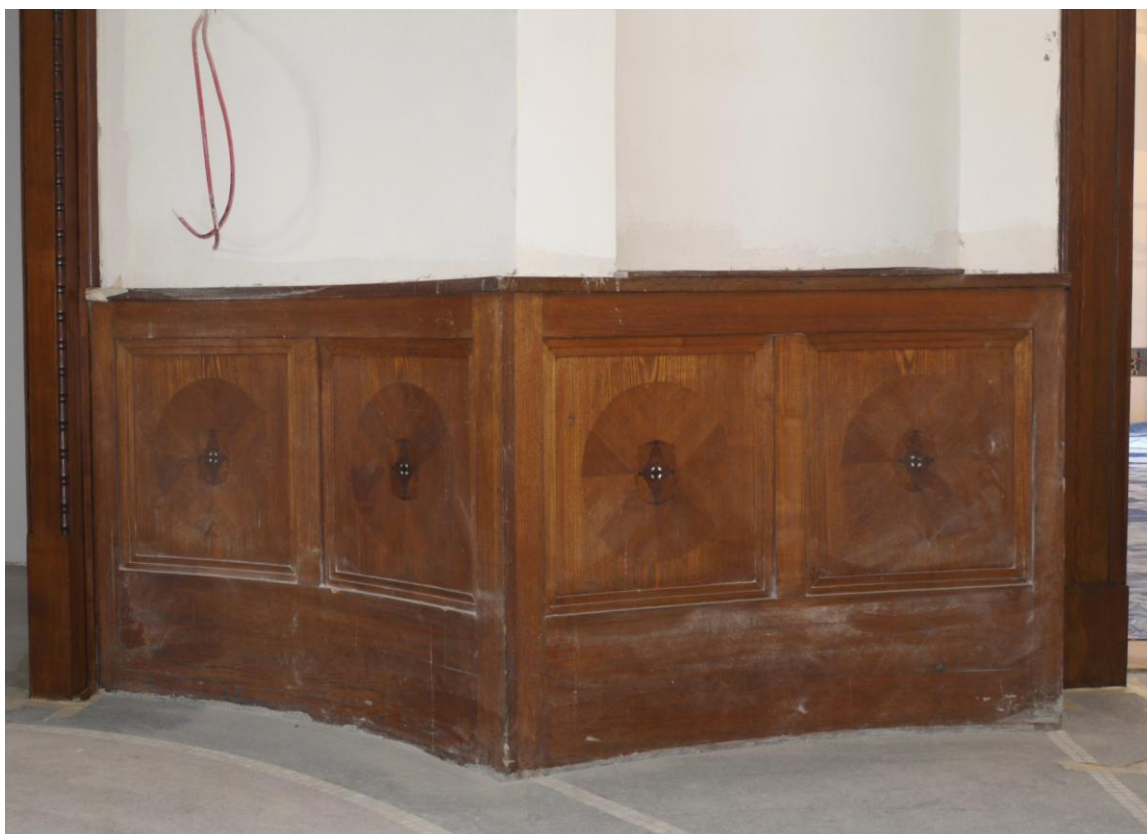
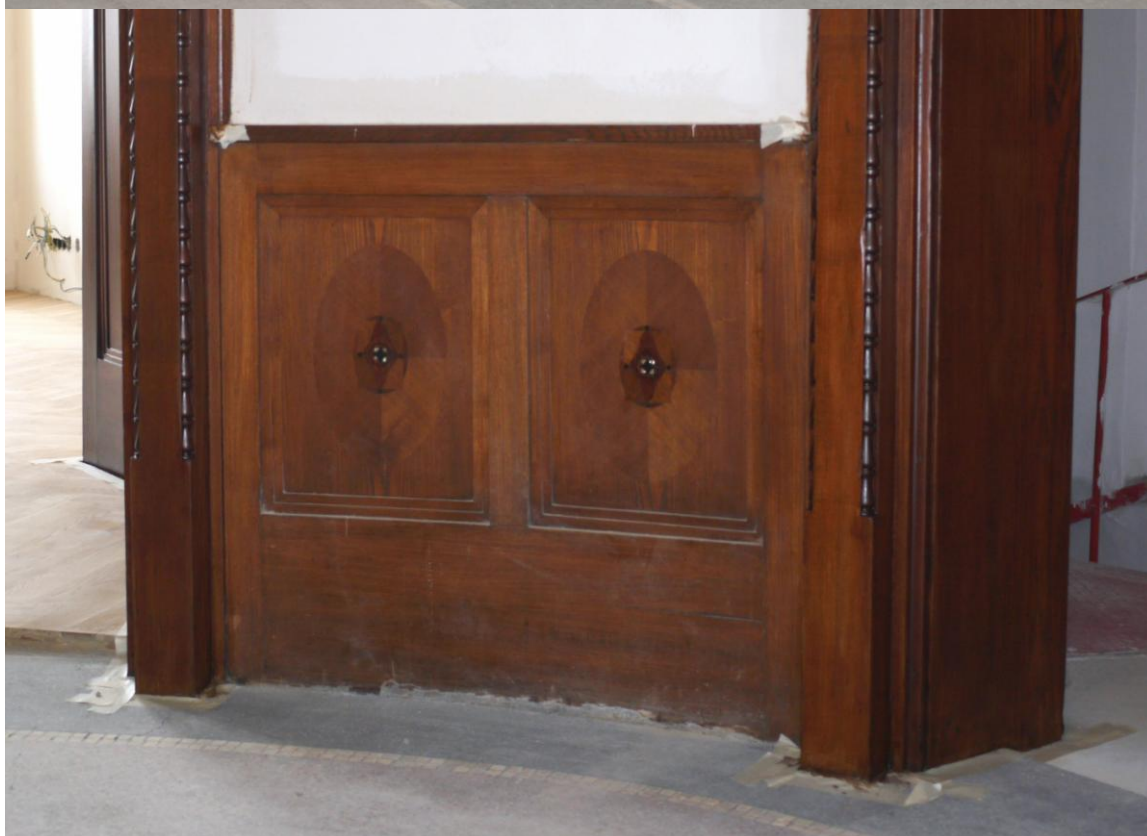
Obr. č. 2+3. Stav při průzkumu – obklad - celkový pohled
Na snímku jsou obklady na stěnách. Celkem je 6 obkladů z toho jsou 2 kusy se 4 kazetami, 1 kus se dvěma kazetami a 3 kusy s jednou kazetou.

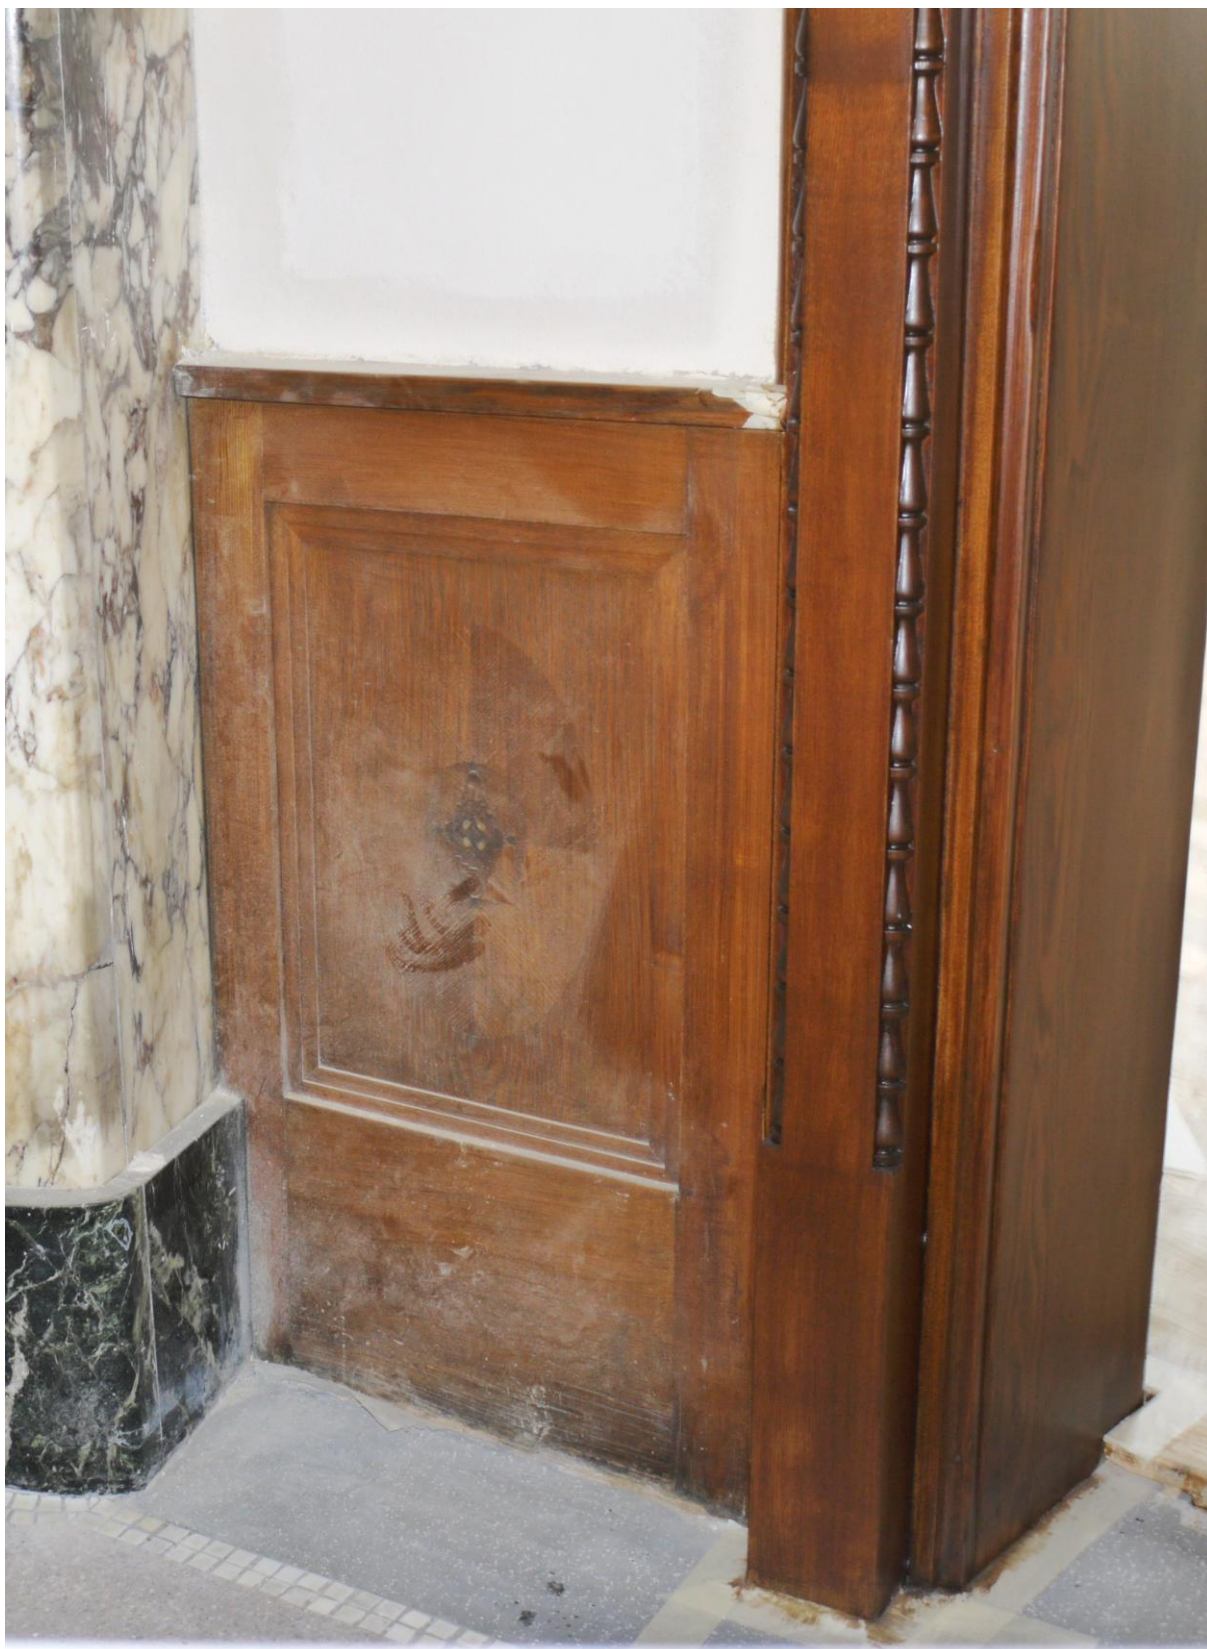
Obr. č. 4. Stav při průzkumu – obklad - celkový pohled
Na snímku je obklad vedle krbu. Celkem jsou 3 kusy s jednou kazetou. Dva jsou u krbu a jeden mezi dveřmi.

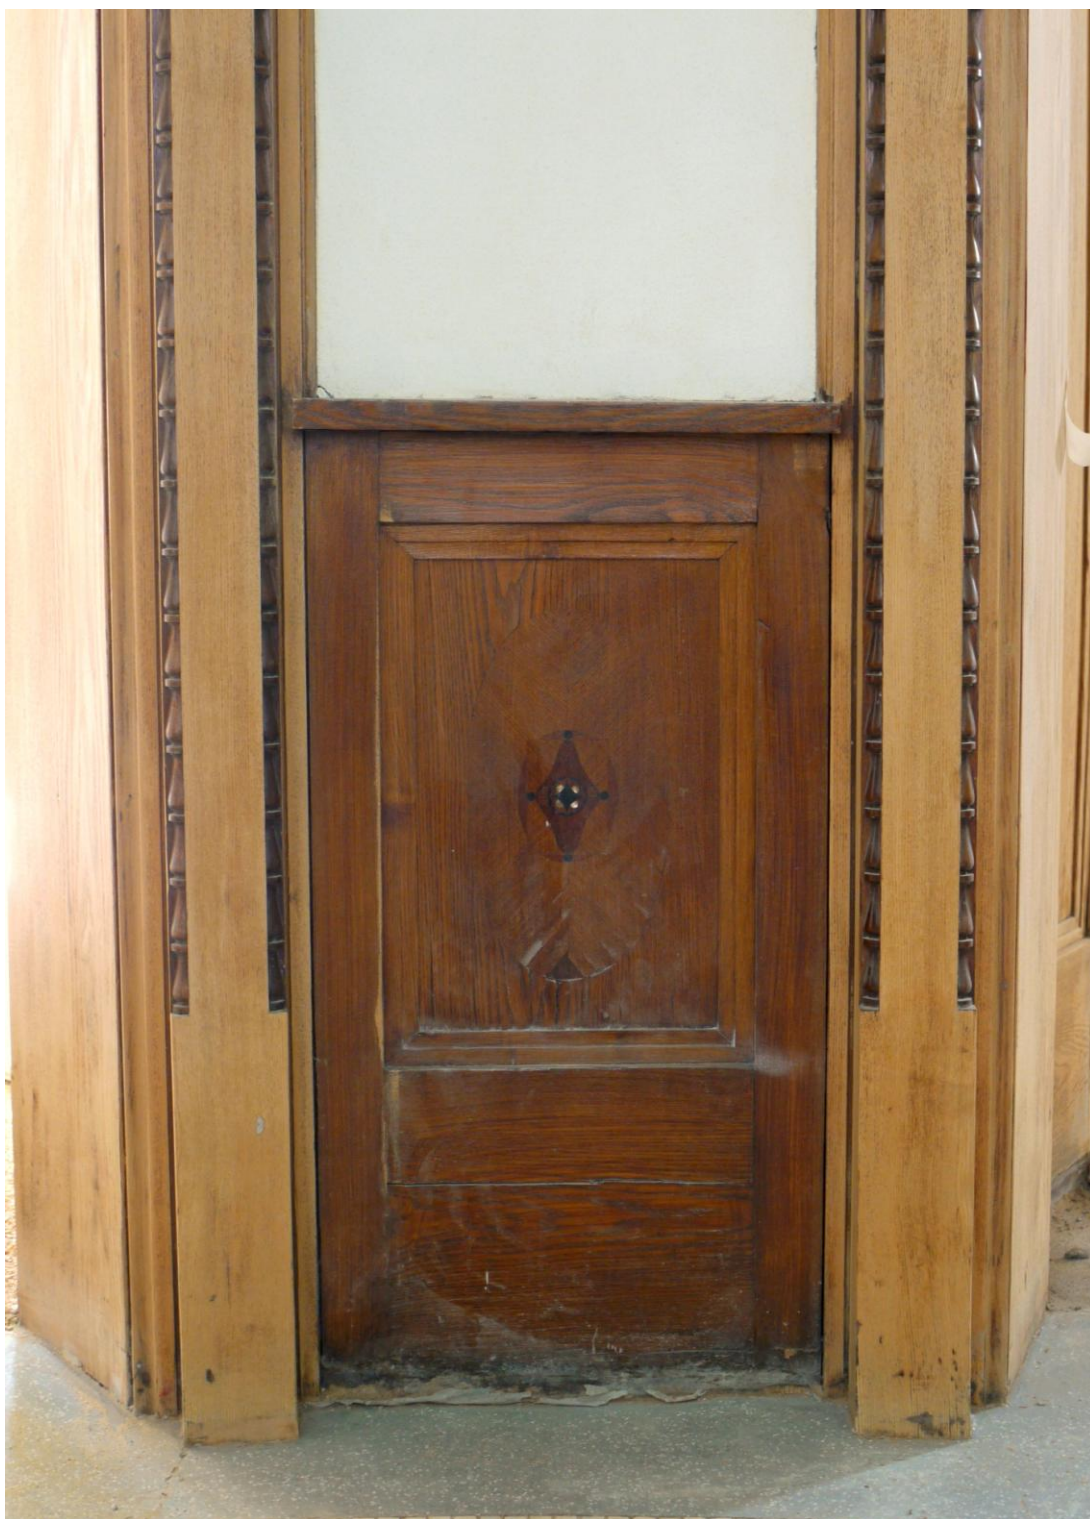
Obr. č. 5. Stav při průzkumu – obklad - celkový pohled

Na snímku je poloviční obklad s jednou kazetou. Obložení spolu s dalšími prvky /zárubně, věšáková stěna/ tvoří jeden celek s jednotnou povrchovou úpravou. Povrchy jsou silně znečištěny, dýha je lokálně odřená, místy se uvolňuje a stříškovitě zvedá. Intarzovaná výzdoba je doplněná perletí.

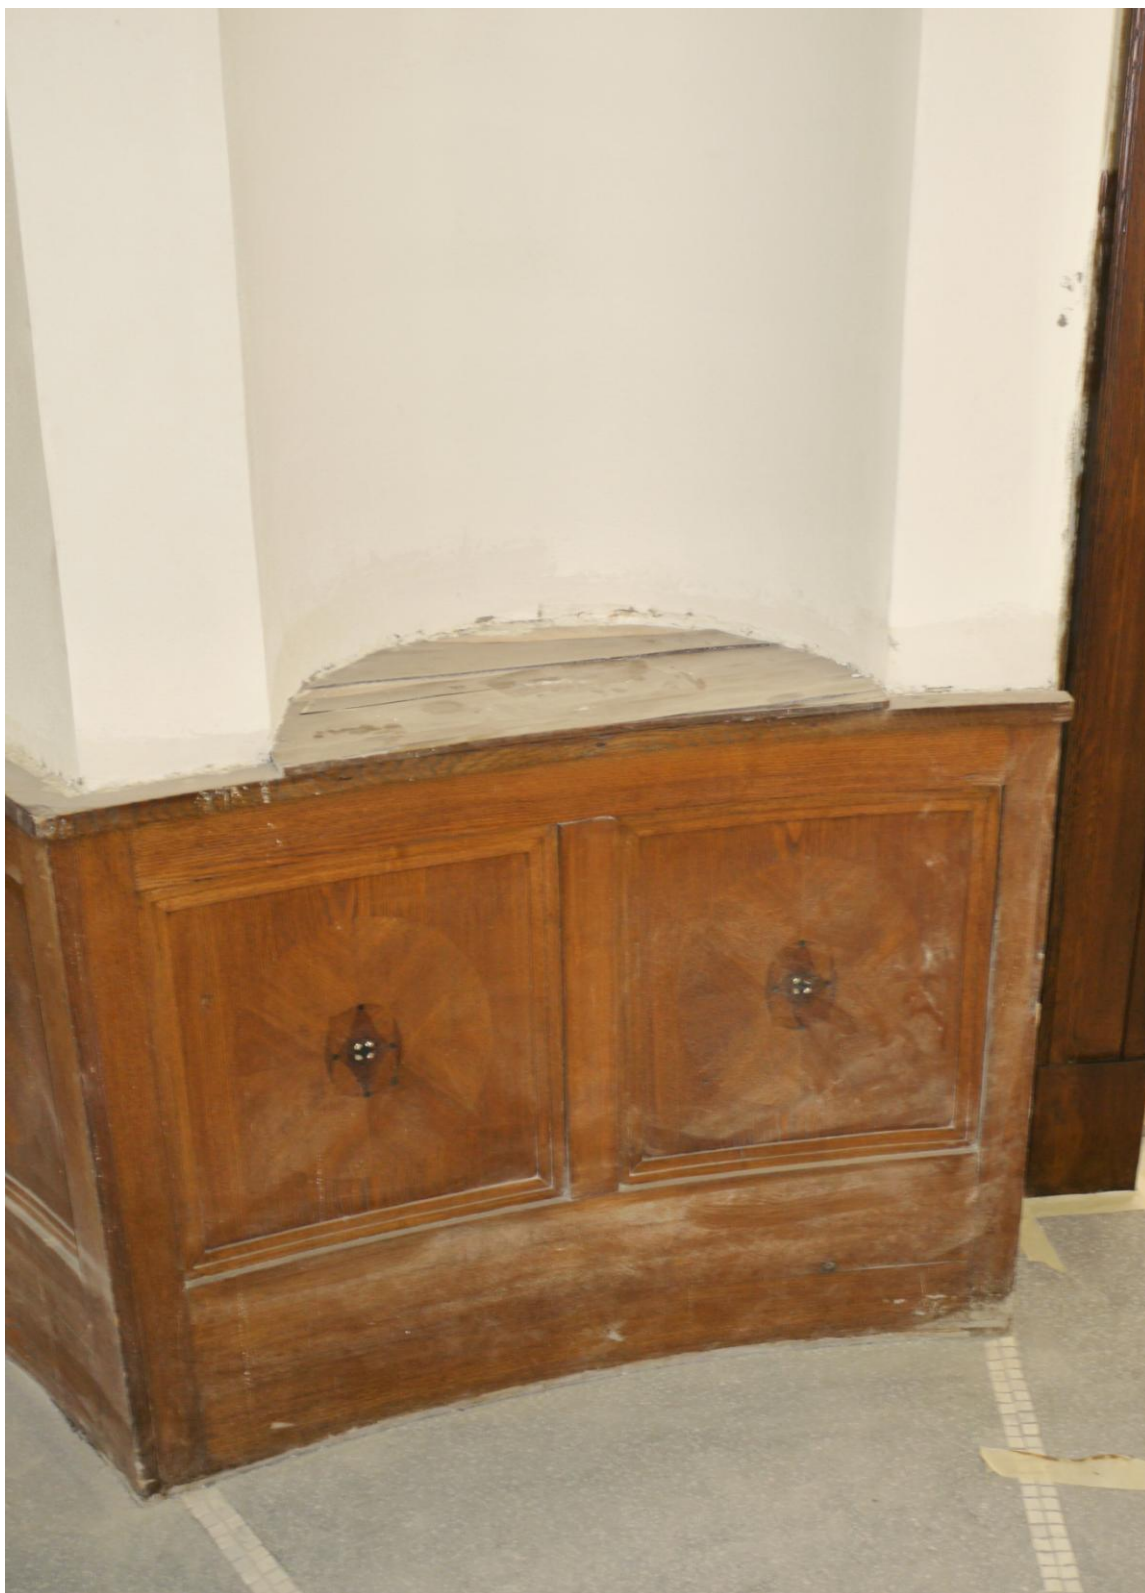
Obr. č. 12. Stav při průzkumu – obklad - detail

Na snímku je vidět vložená překližková deska do dna niky. Stejné řešení je na obou stranách chodby. Borová překližka je dožilá. Pokud bude do niky nutné vložit nový materiál, měl by být dýhovaný dubem, nebo by měl být z dubového masivu.

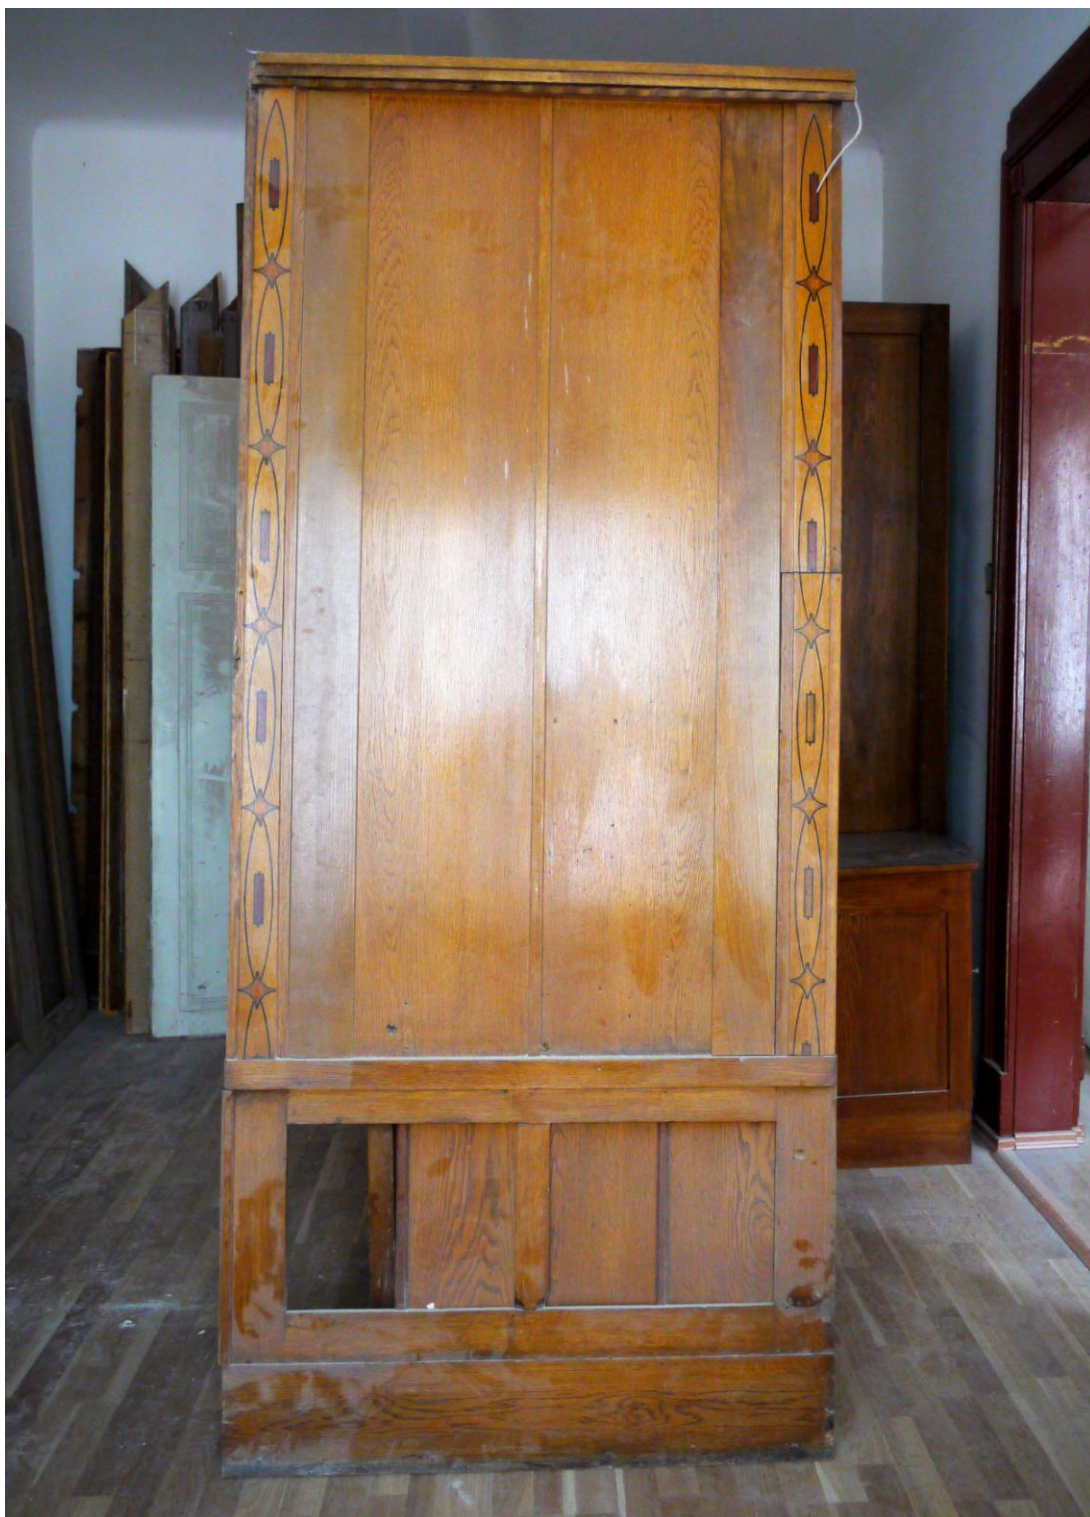
Obr. č. 3. Stav při průzkumu – obklad - celkový pohled

Na snímku je pohledová strana obložení z východní stěny prostoru 507. Obklad je přes celou stěnu a navazuje na skříň na severní straně. Obklad byl při probíhajících pracích snímán. Při snímání došlo k řadě drobných poškození a částečnému narušení konstrukce. Ve spodní části chybí jedna kazeta, spoje jsou uvolněné. Část poškození na ploše byla způsobena již v minulosti při úpravách /pravděpodobně/ el. vedení. S tím souvisí i rozdělení intarzované lišty na pravé straně. Povrch je silně znečištěný, laky jsou ztmavlé. Sokl je u podlahy začernalý a potlučený

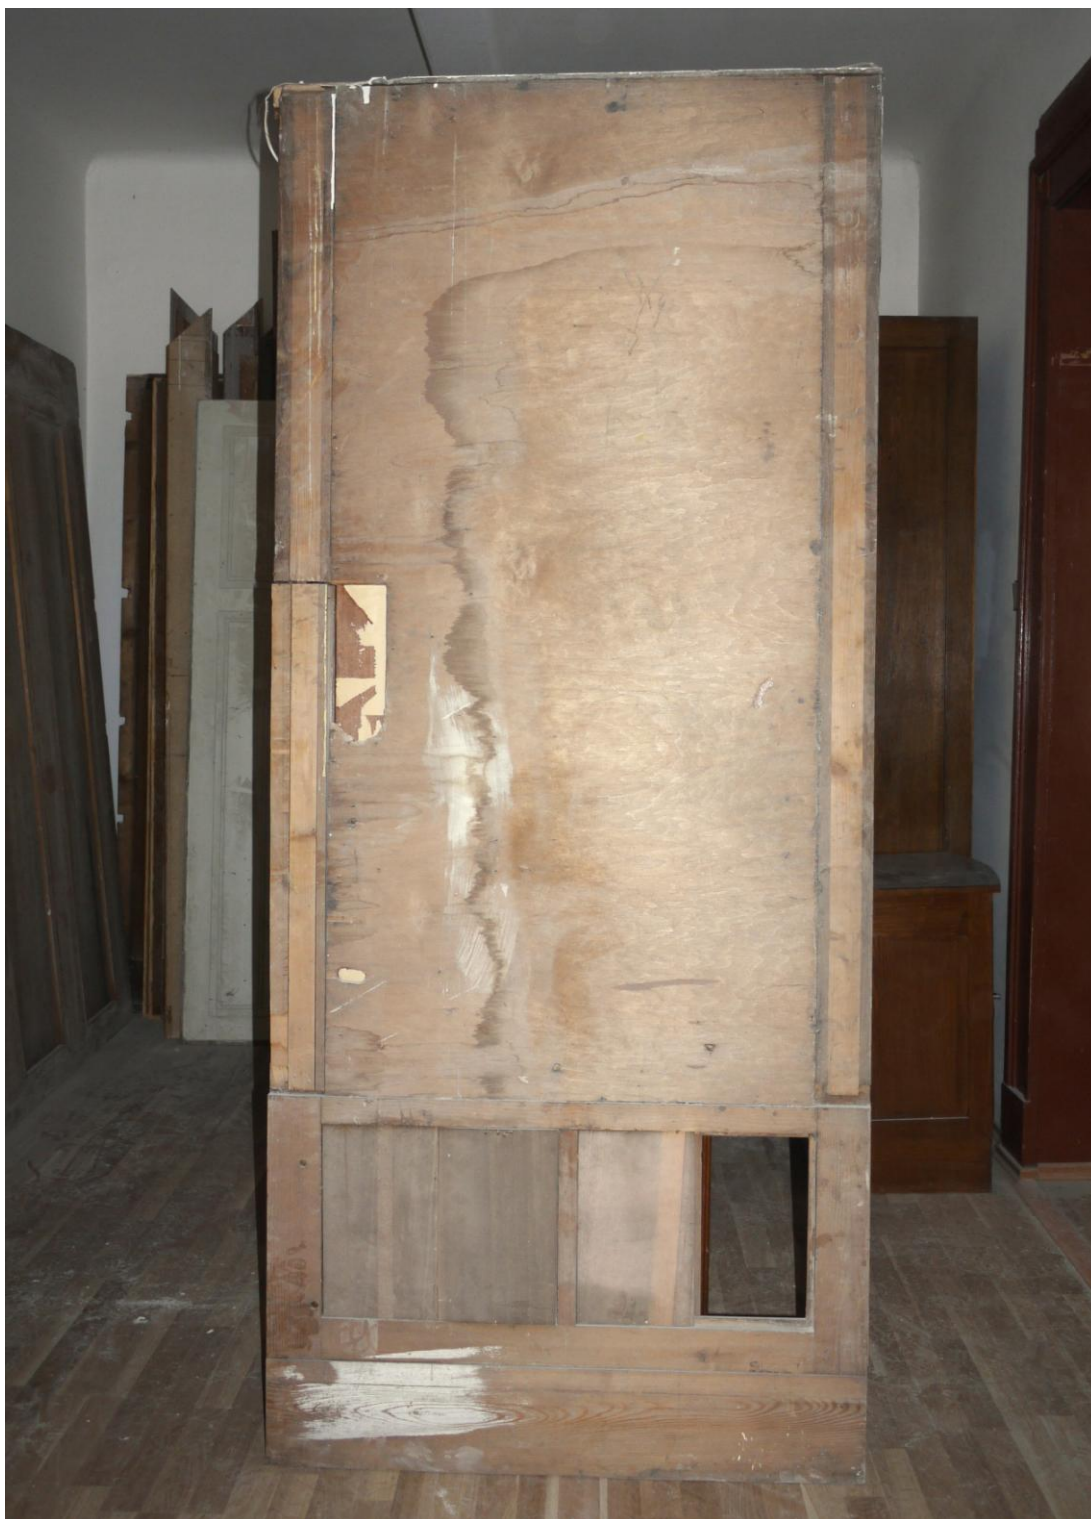
Obr. č. 3. Stav při průzkumu – obklad - celkový pohled

Na snímku je zadní strana obložení z východní stěny prostoru 507. Obklad je přes celou stěnu a navazuje na skříň na severní straně. Ve spodní části chybí jedna kazeta, spoje jsou uvolněné. Část poškození byla způsobena již v minulosti při úpravách /pravděpodobně/ el. vedení. S tím souvisí i rozdělení intarzované lišty na pravé straně. Povrch je silně znečištěný.

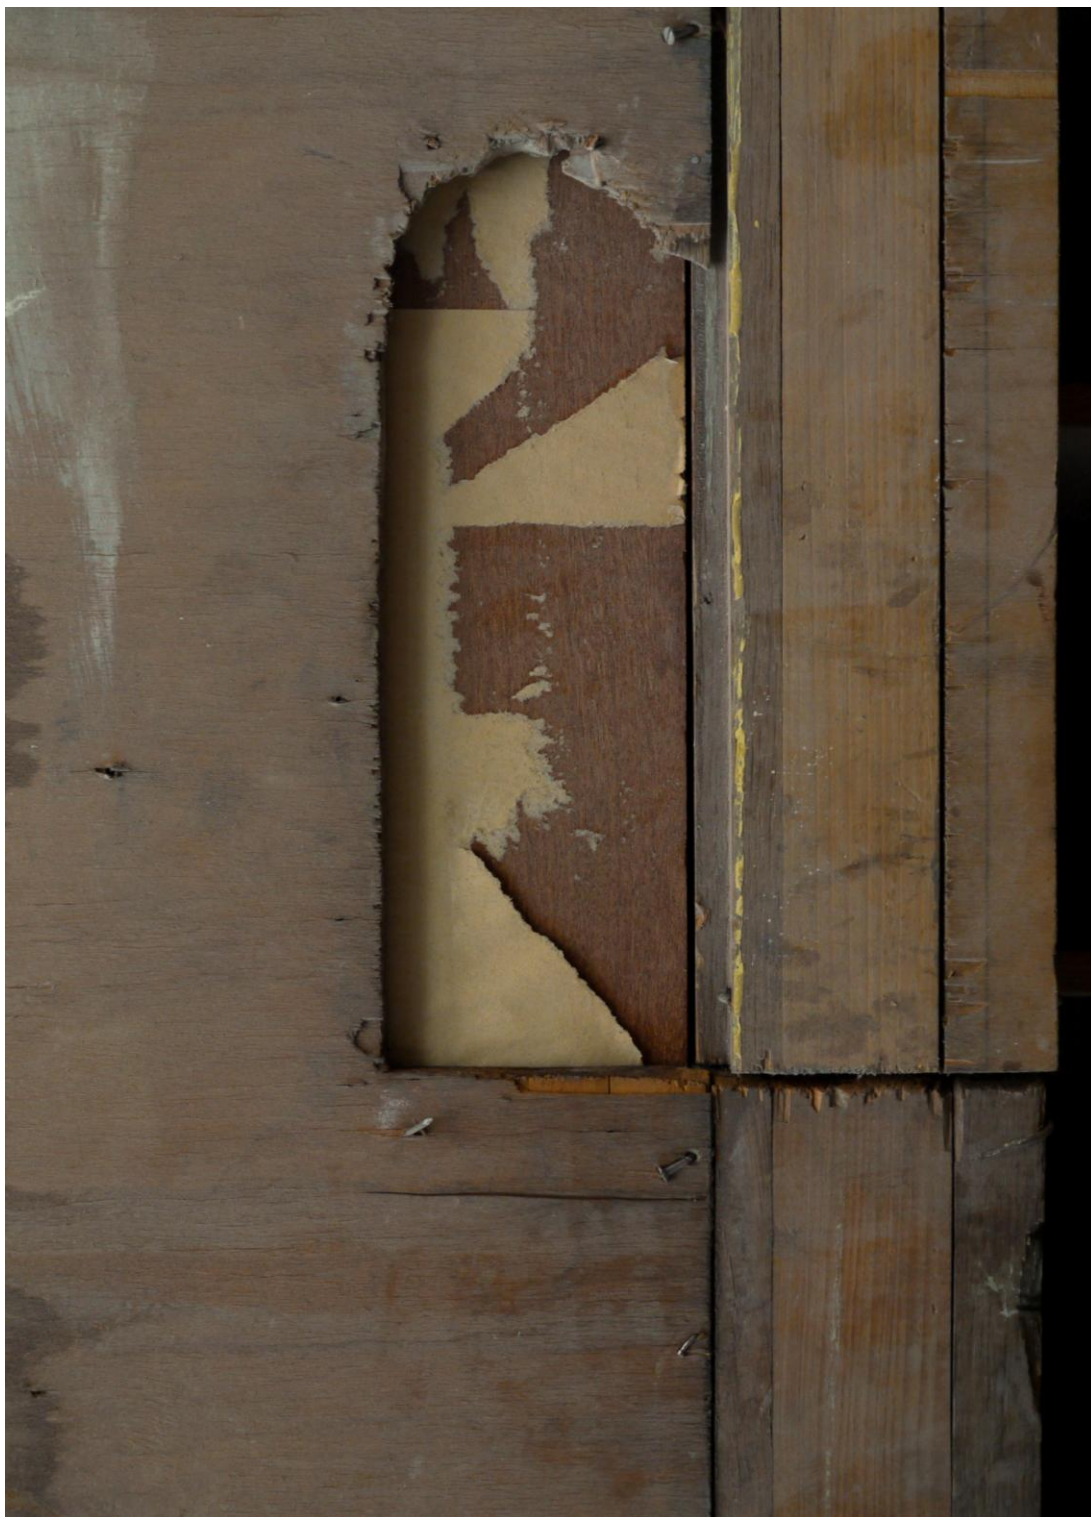
Obr. č. 4. Stav při průzkumu – obklad - detail

Na snímku je zadní strana obložení z východní stěny prostoru 507. Část poškození byla způsobena již v minulosti při úpravách /pravděpodobně/ el. vedení. S tím souvisí i rozdělení intarzované lišty na pravé straně. Toto poškození není nutné při restaurování odstraňovat. Povrch je silně znečištěný. U sejmutých částí by bylo účelné chemické ošetření zadní strany.

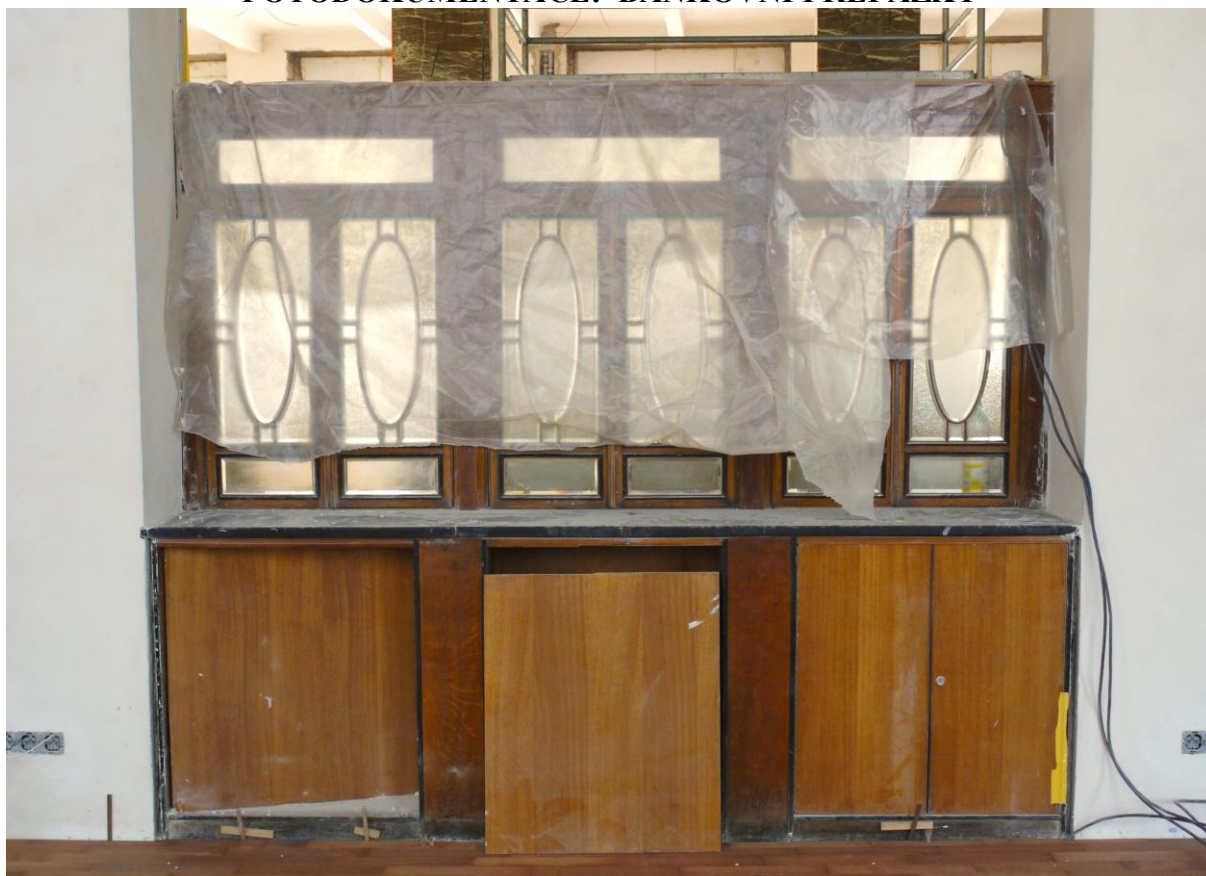
Obr. č. 1. Stav při průzkumu - bankovní přepážka - celkový pohled

Na snímku je levá /při vstupu/ bankovní přepážka ve vstupní hale /prostor 306/. Přepážka je pevná mezi dvěma sloupy. Spodní část nosné skříňky je silně poškozená, zejména dodatečnými úpravami. Povrch je silně znečištěný, povrchová úprava je dožilá. Na pravé části jsou jediná dodatečná dvoukřídlá dvířka. Všechny ostatní prostory u obou přepážek byly zaslepené. U země je soklová část silně znečištěná. Podrobnosti viz detaily.
