RESTAURÁTORSKÝ PRŮZKUM

na vybraných
architektonických, uměleckořemeslných a řemeslných prvcích
Galerie moderního umění v Hradci Králové
Číslo rejstříku ÚSKP 37396/6-4522

Pardubice dne 15. 7. 2014

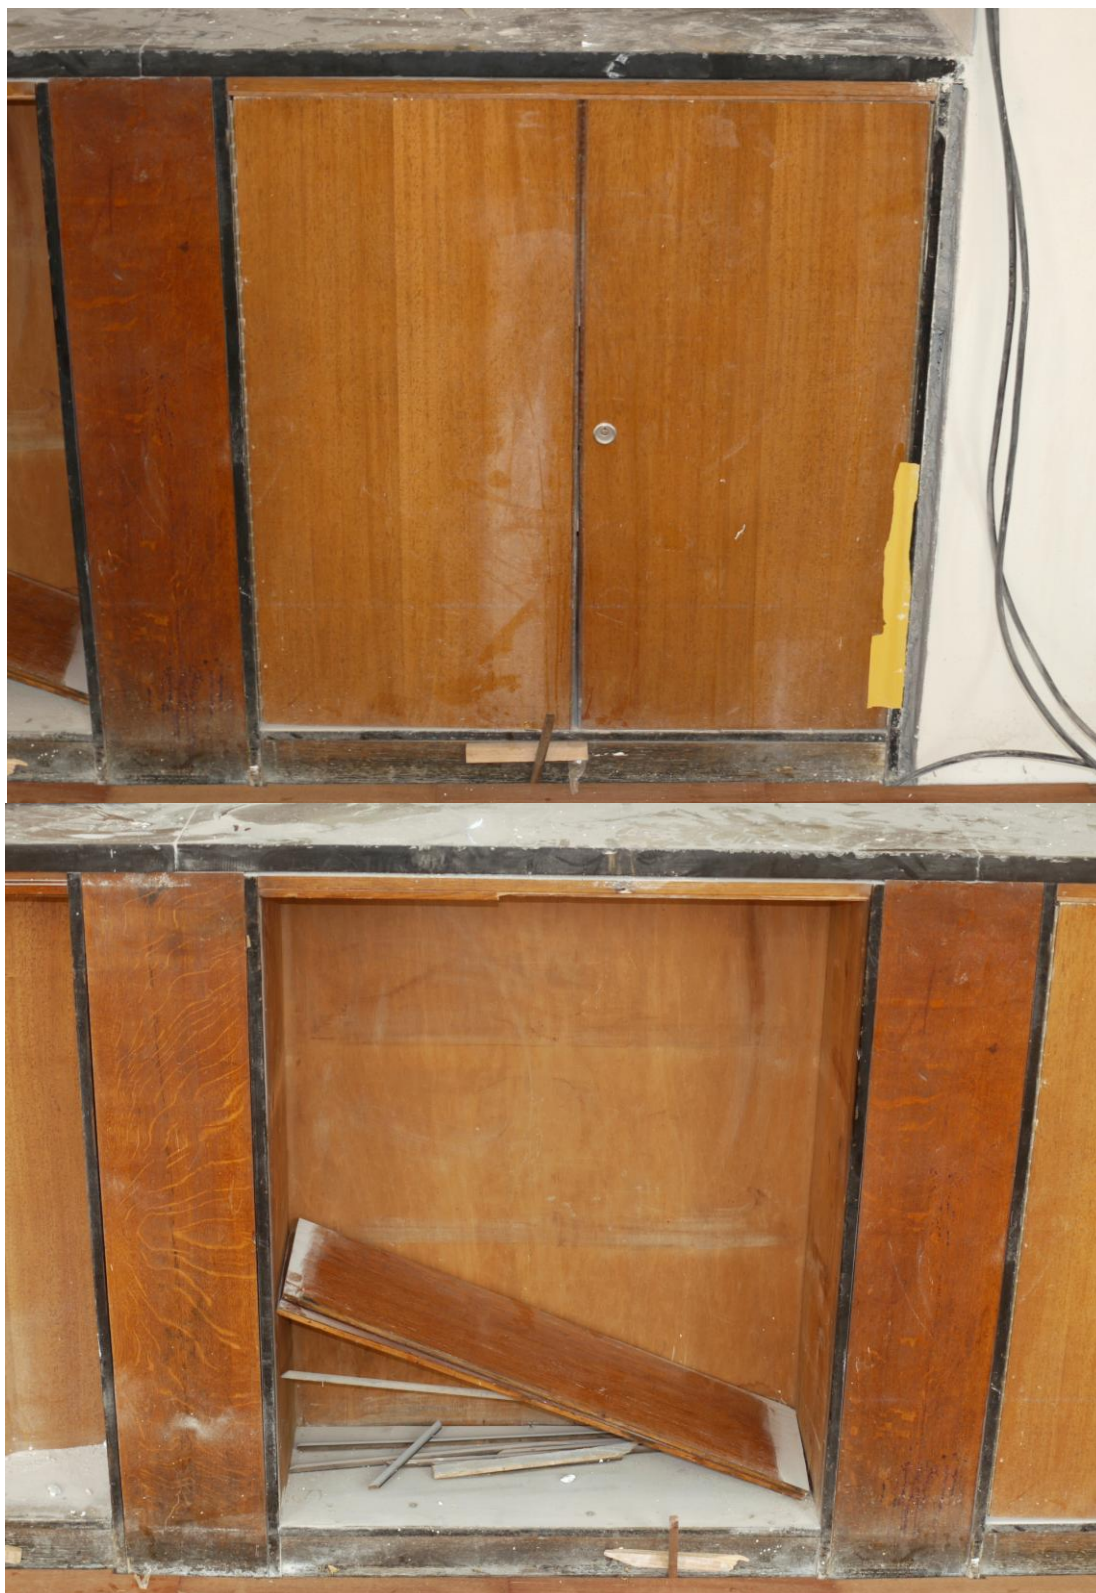
Obr. č. 2+3. Stav při průzkumu - bankovní přepážka /levá/ - detail

Na snímku je levá bankovní přepážka ve vstupní hale /prostor 306/. Spodní část nosné skříňky je silně poškozená, zejména dodatečnými úpravami. Na pravé části jsou jediná dodatečná dvoukřídlá dvířka. Všechny ostatní prostory u obou přepážek byly také dodatečně zaslepené dýhovanou deskou. V otevřeném prostoru byly nalezeny původní police a zbytky lišt.

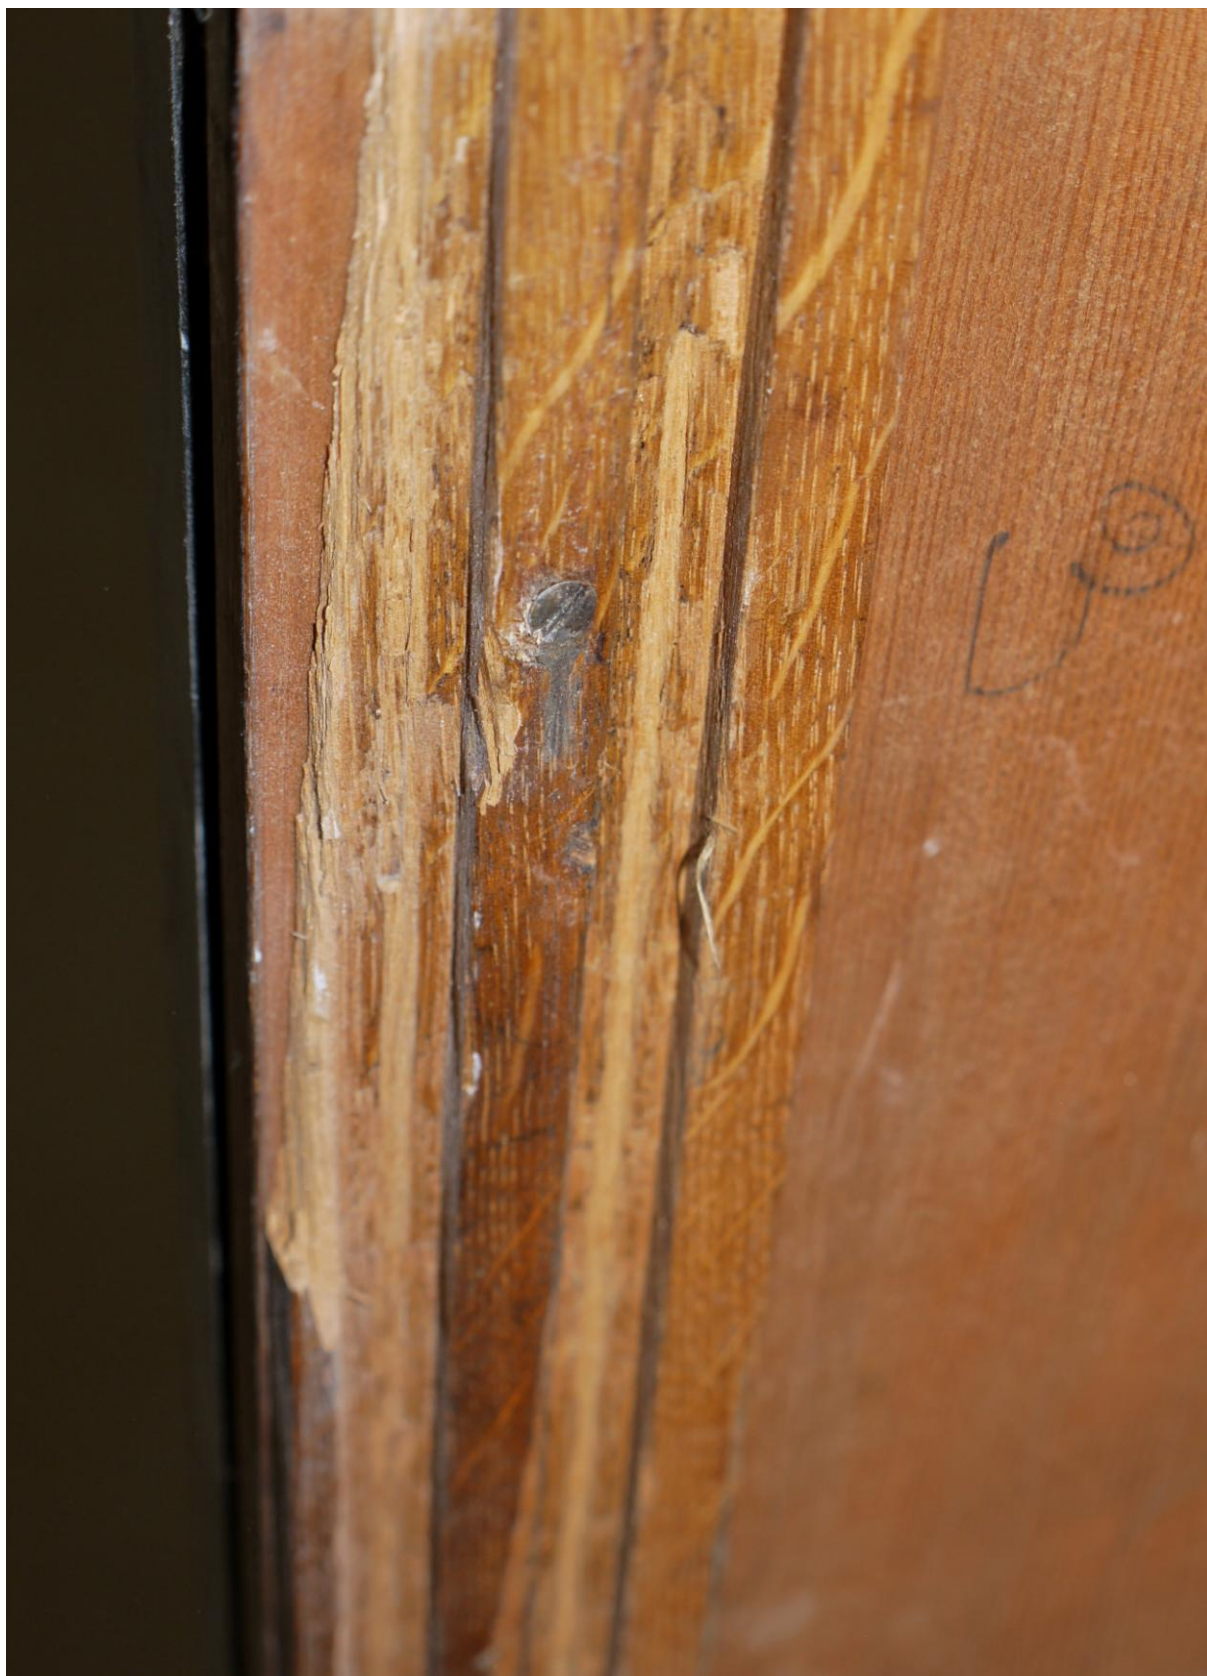
Obr. č. 9. Stav při průzkumu - bankovní přepážka /levá/ - detail
Na snímku je vodící lišta se dvěma drážkami na posuvná dvířka /viz foto č. 8. Původní lišty dochované pouze na horní straně jsou ke korpusu uchyceny vruty.

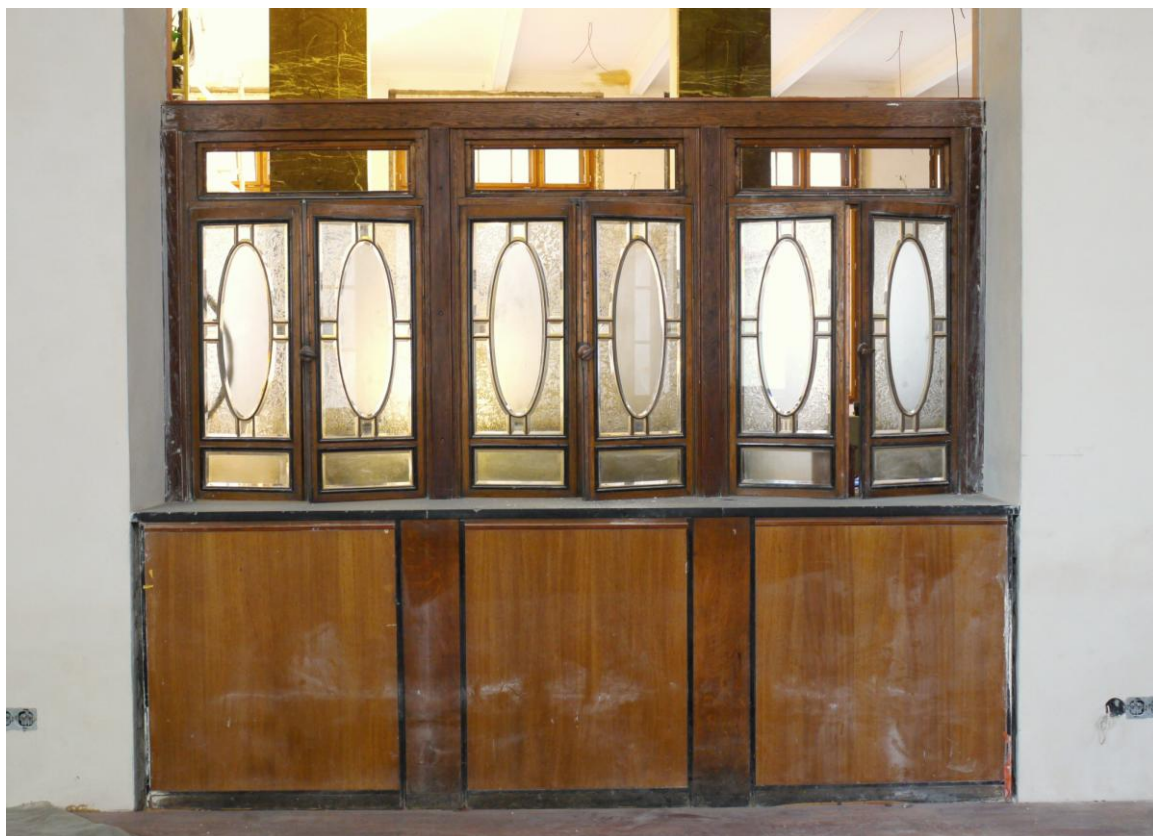
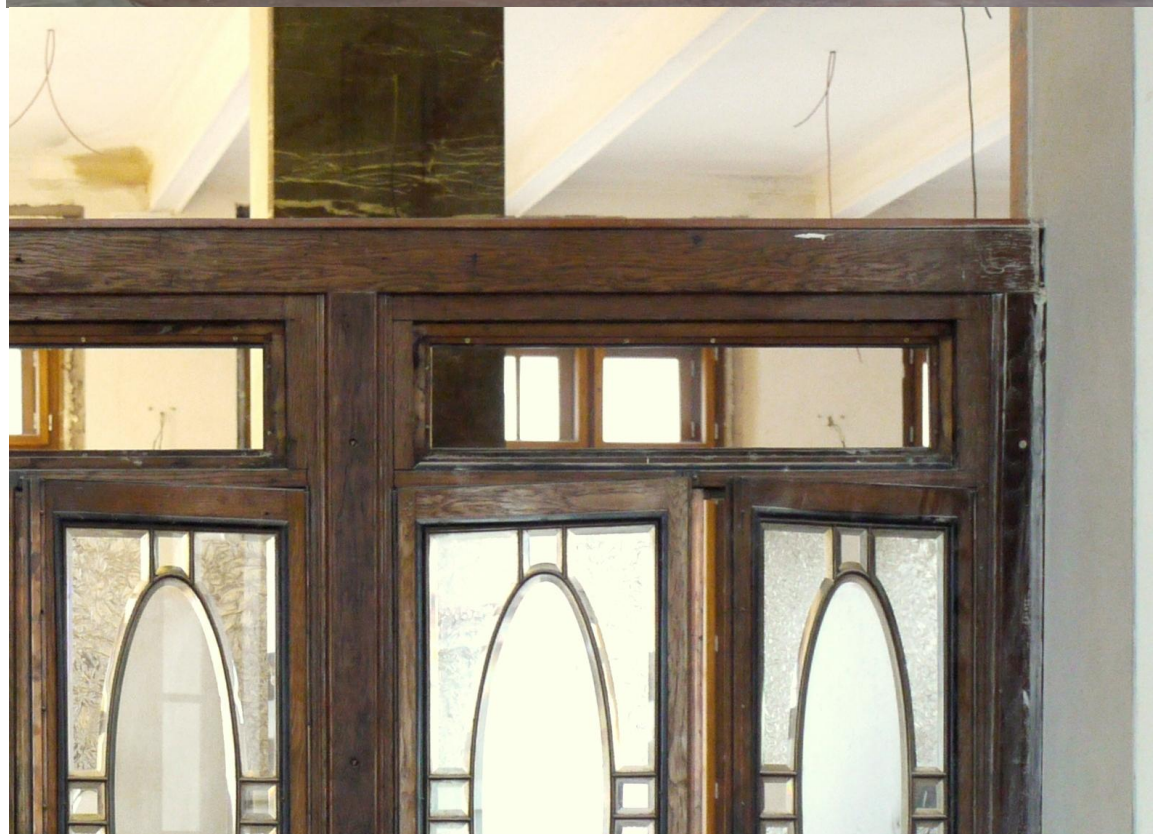
Obr. č. 13+14. Stav při průzkumu - bankovní přepážka /pravá/ - celek +detail
Na snímku č. 13 je druhá přepážka. Její stav je v podstatě shodný. U horních okének na vnitřní straně chybí takřka všechny černě lakované lišty.

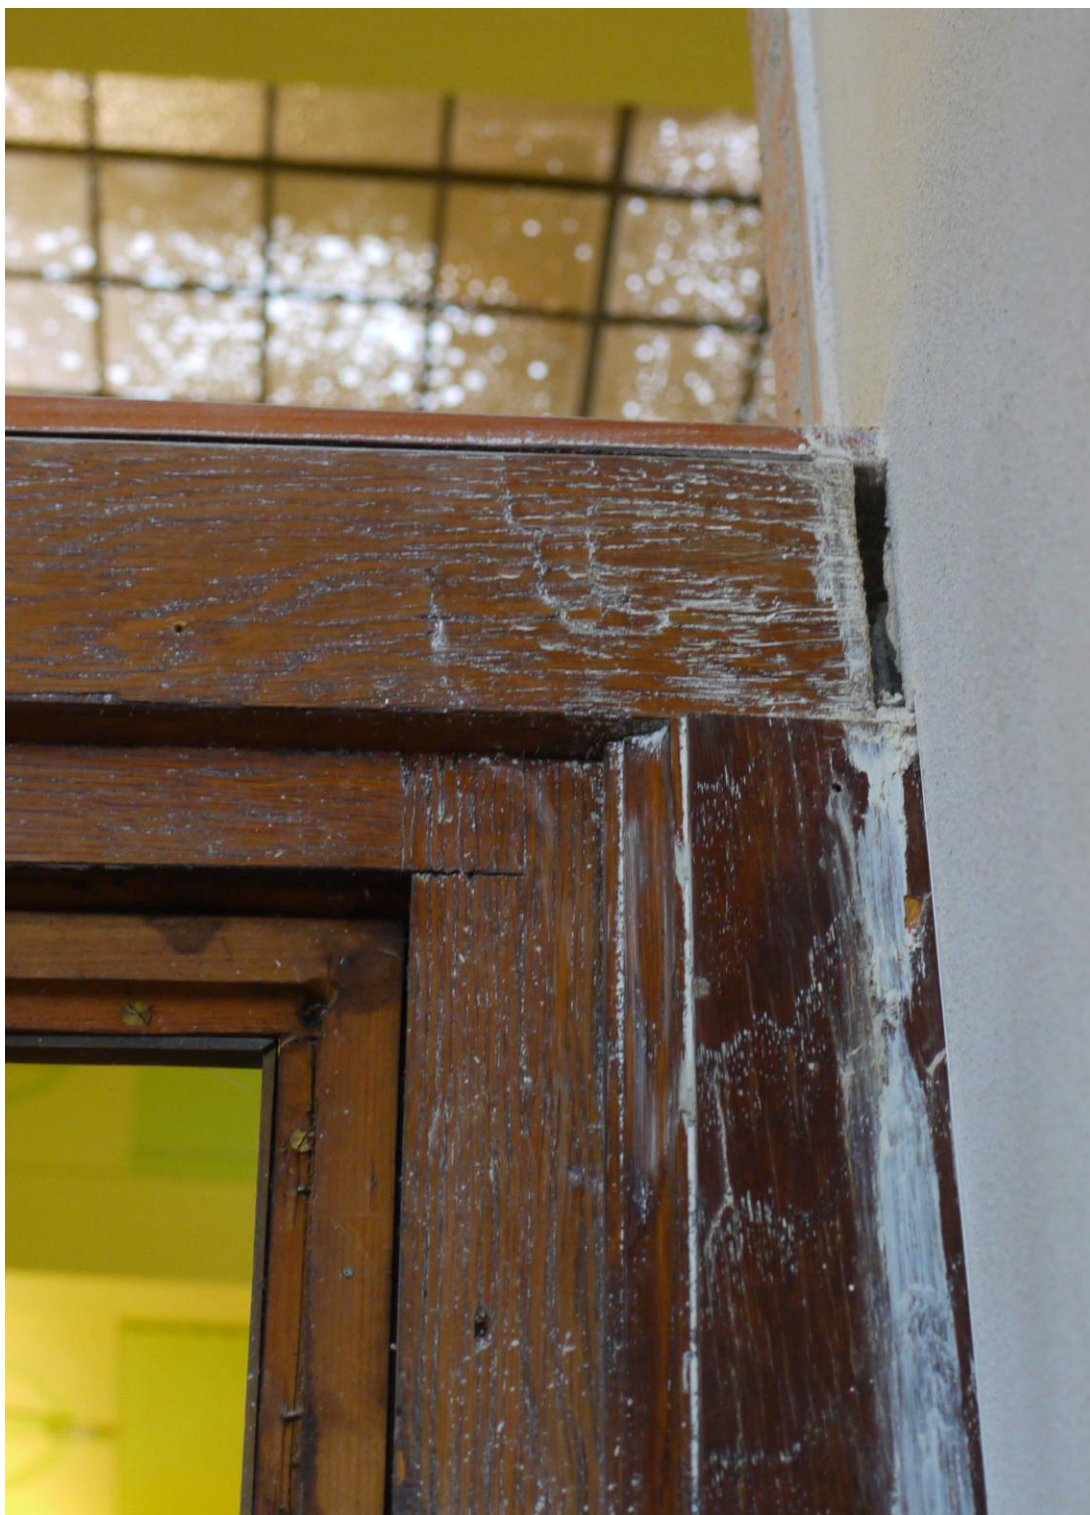
Obr. č. 15. Stav při průzkumu - bankovní přepážka /pravá/ - detail
Na snímku je ukázán stav po stavebních pracích. Povrch je znečištěný, bude nutné vyřešit
začištění styku mezi přepážkou a stěnou a to na obou dílech přepážky /horní i dolní část/.
Také je dobře patrné místo kde chybí černě lakované rámečky z lišt.

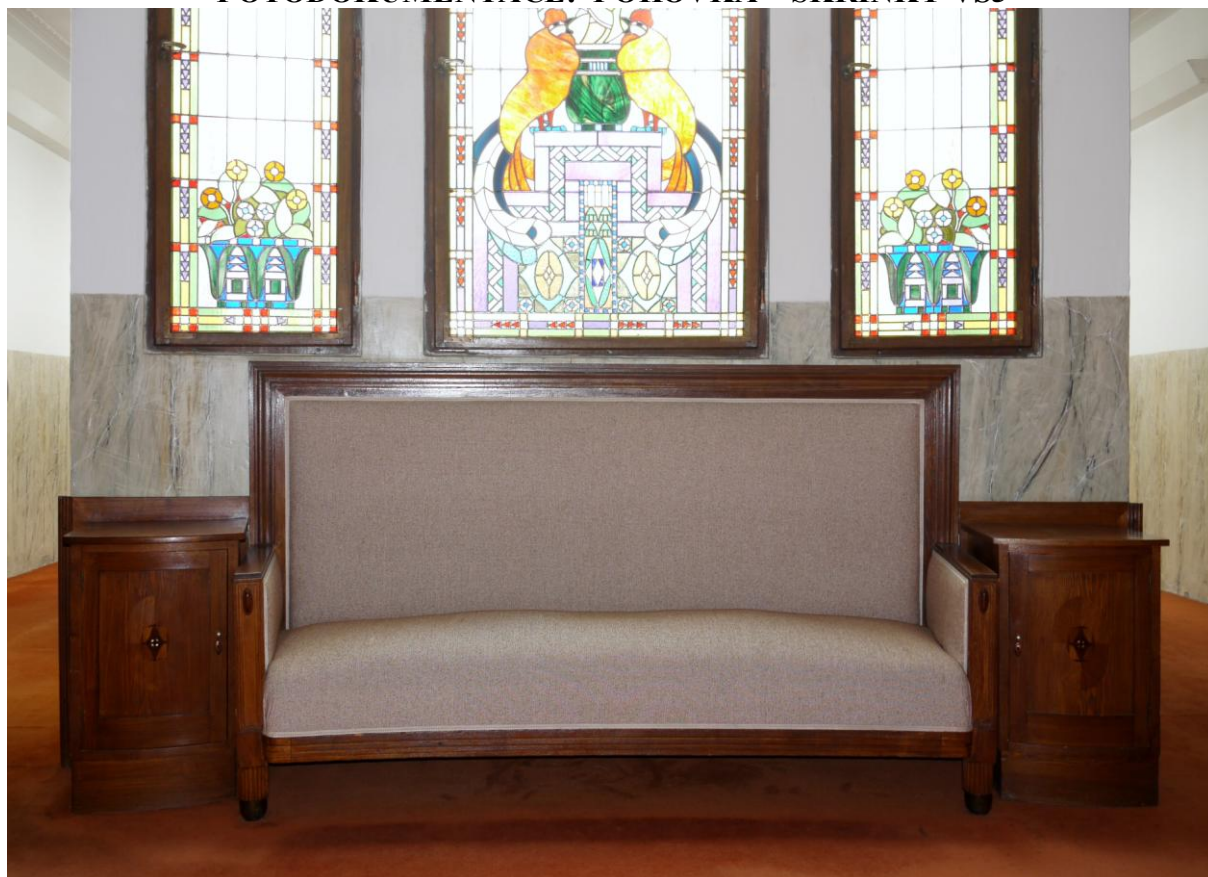
Obr. č. 1. Stav při průzkumu – pohovka se stolky - celkový pohled

Na snímku je vidět společná sestava složená ze tří kusů. Sedák pohovky není rovný, což by mohlo naznačovat problémy v základu čalounění /popraskané vyvázání, uvolněná péra apod. Povrchy jsou silně znečištěné, laky jsou ztmavlé. Dýha na stolcích je poškozená, hrany jsou odřené. Podrobnosti viz detaily. Pohovka má na nohou mosazné návleky. Mosaz je zčernalá a velmi zoxidovaná.

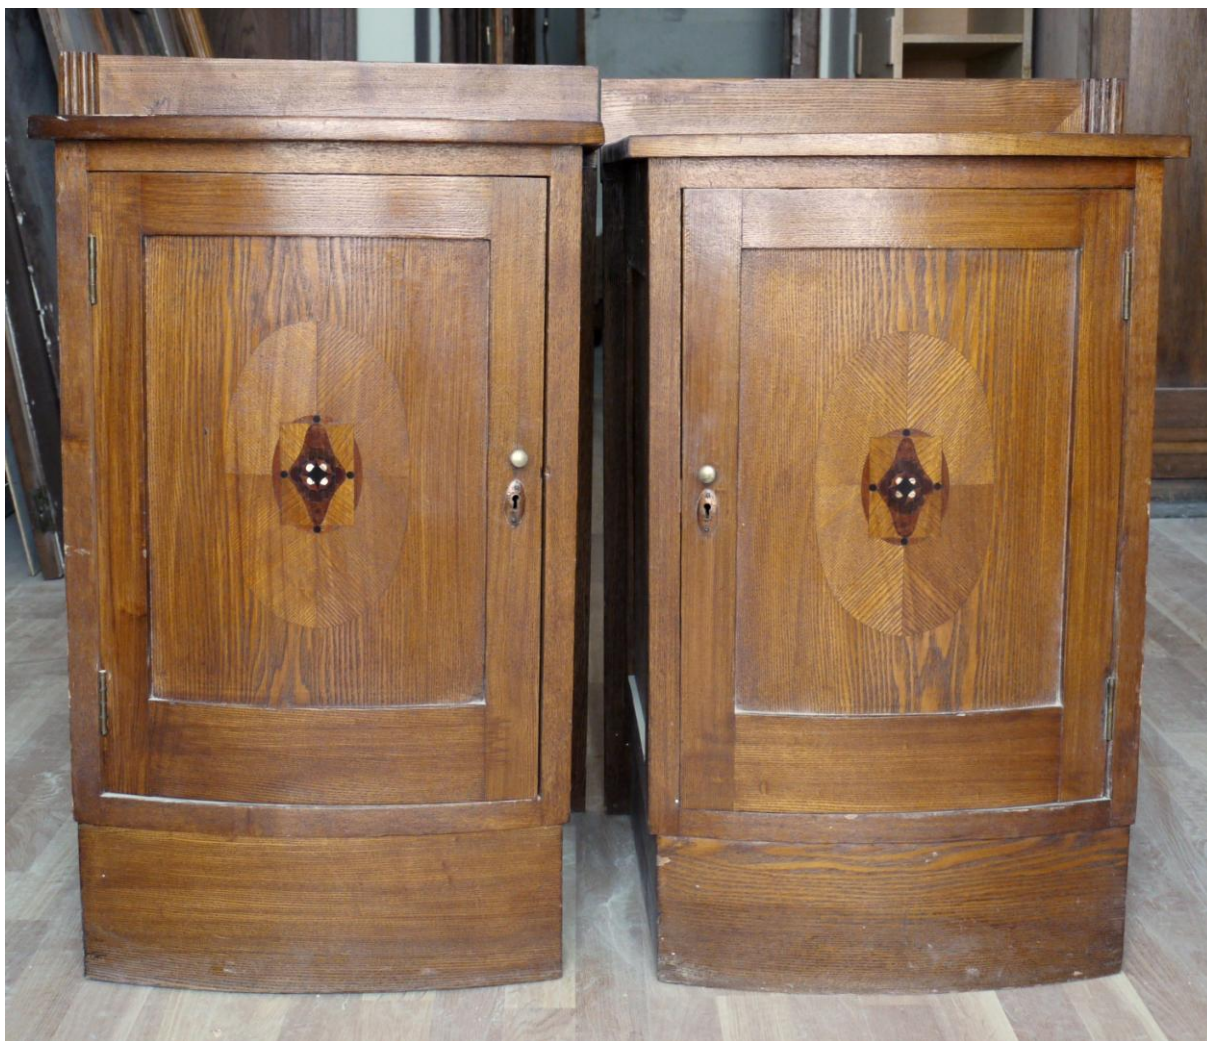
Obr. č. 5. Stav při průzkumu – skříňky /stolky/ - celkový pohled
Na snímku jsou postraní stolky. Povrch je silně znečištěný, hrany jsou odřené, často je dýha na rozích oštípaná. Dvířka jsou bez zámků a jsou dodatečně opatřena mosaznými knopkami.

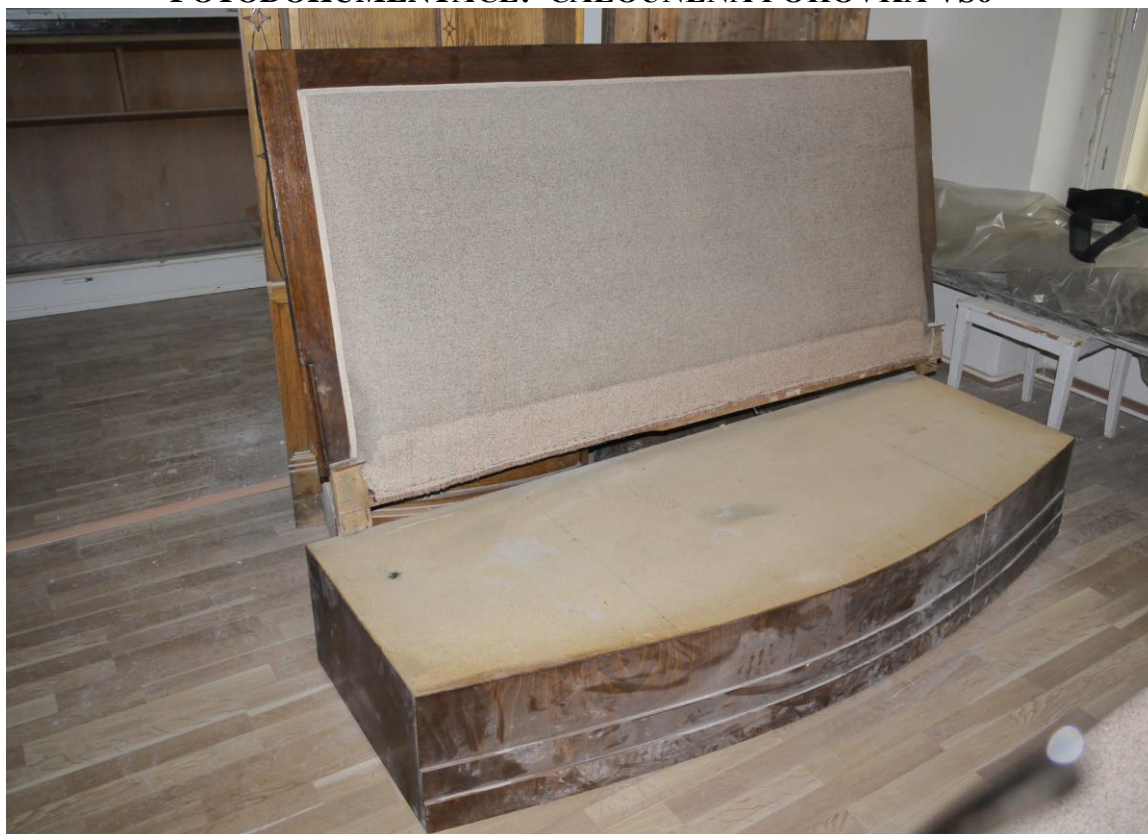
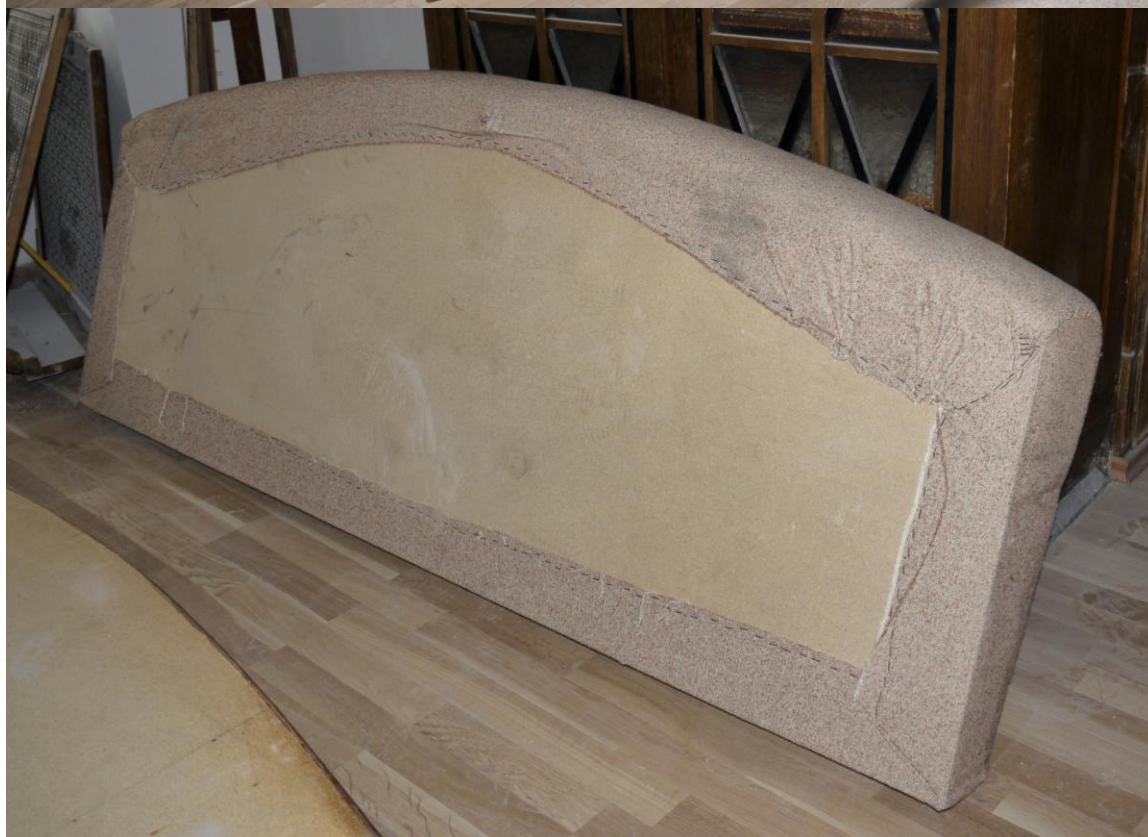
Obr. č. 1+2. Stav při průzkumu - pohovka - celkový pohled
Povrch je silně znečištěný. Spodní část včetně čalouněného sedáku není původní. Podstavec je vyrobený z borové překližky a dřevotřísky. Samostatný sedák je čalouněný na dřevotřískové desce.

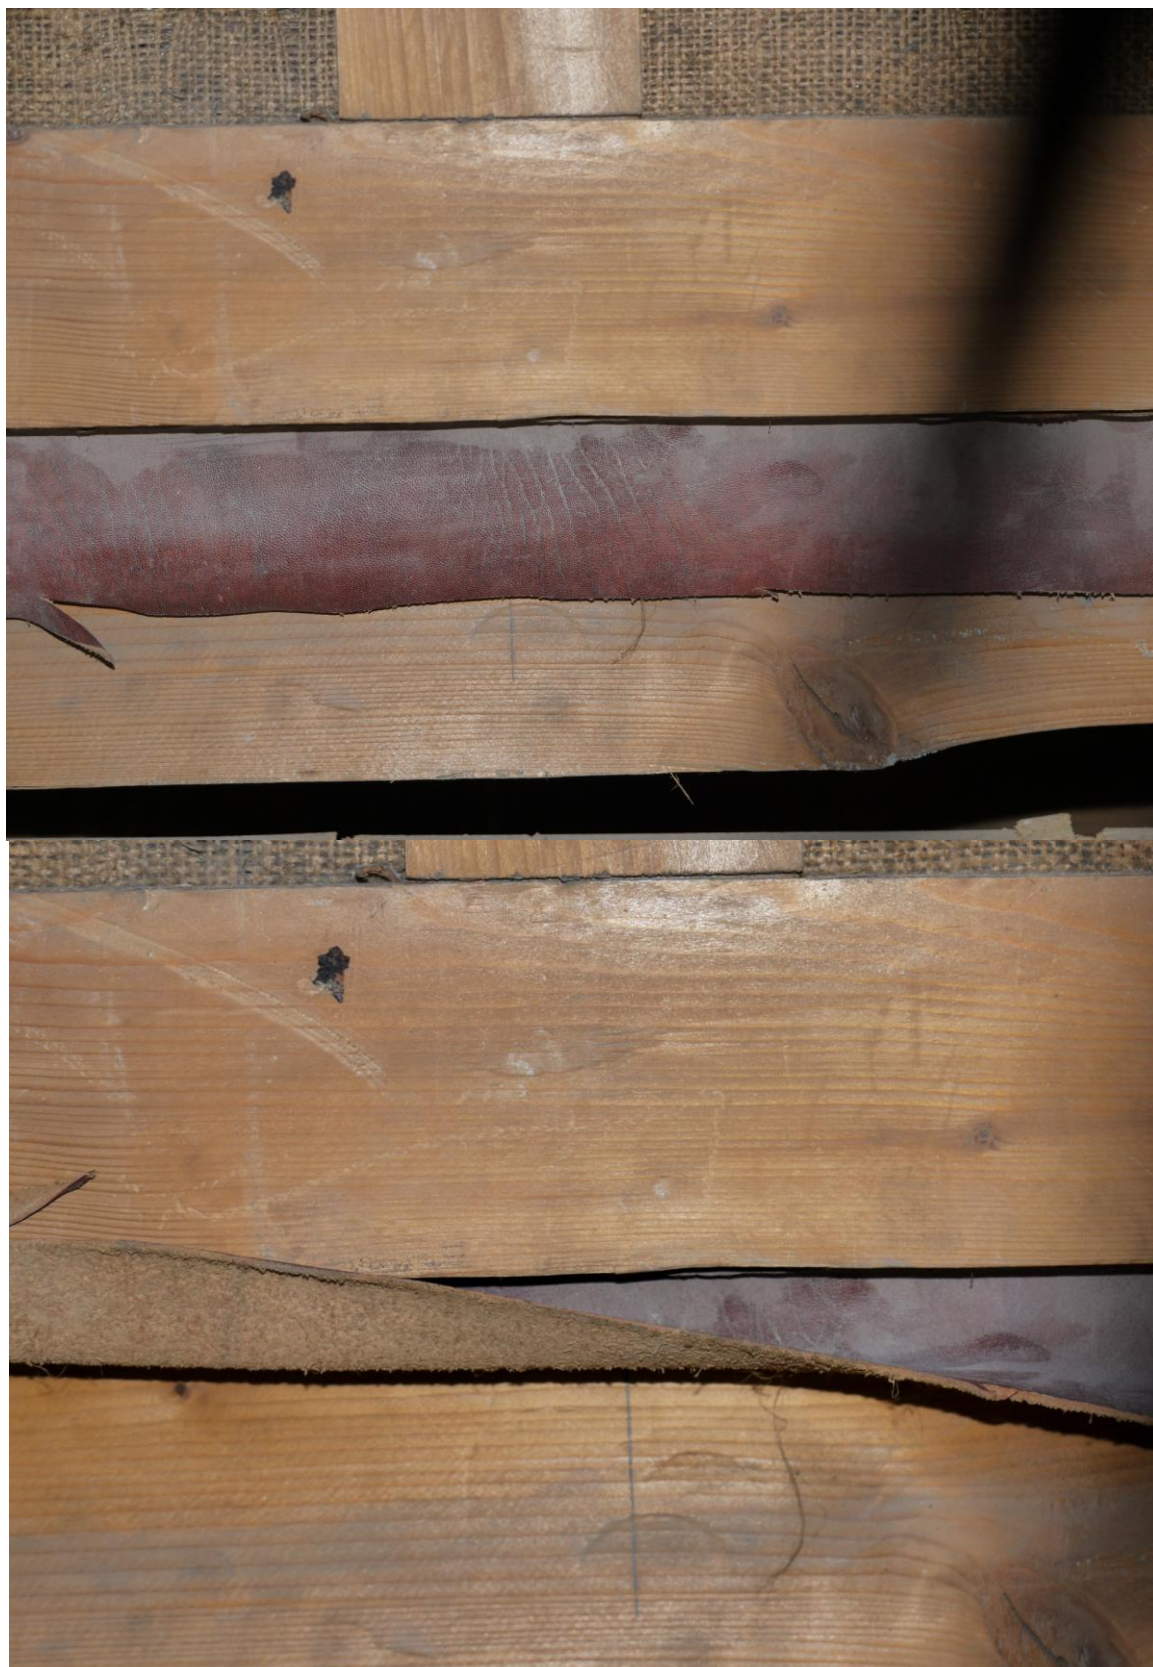
Obr. č. 6+7. Stav při průzkumu - pohovka – detail

Dochovaný původní opěrák je se starším potahem z tmavě červené kůže. Nemusí jít nutně o původní řešení. K upřesnění datace potahu bude nutné rozšířit průzkum o průzkum čalounění.

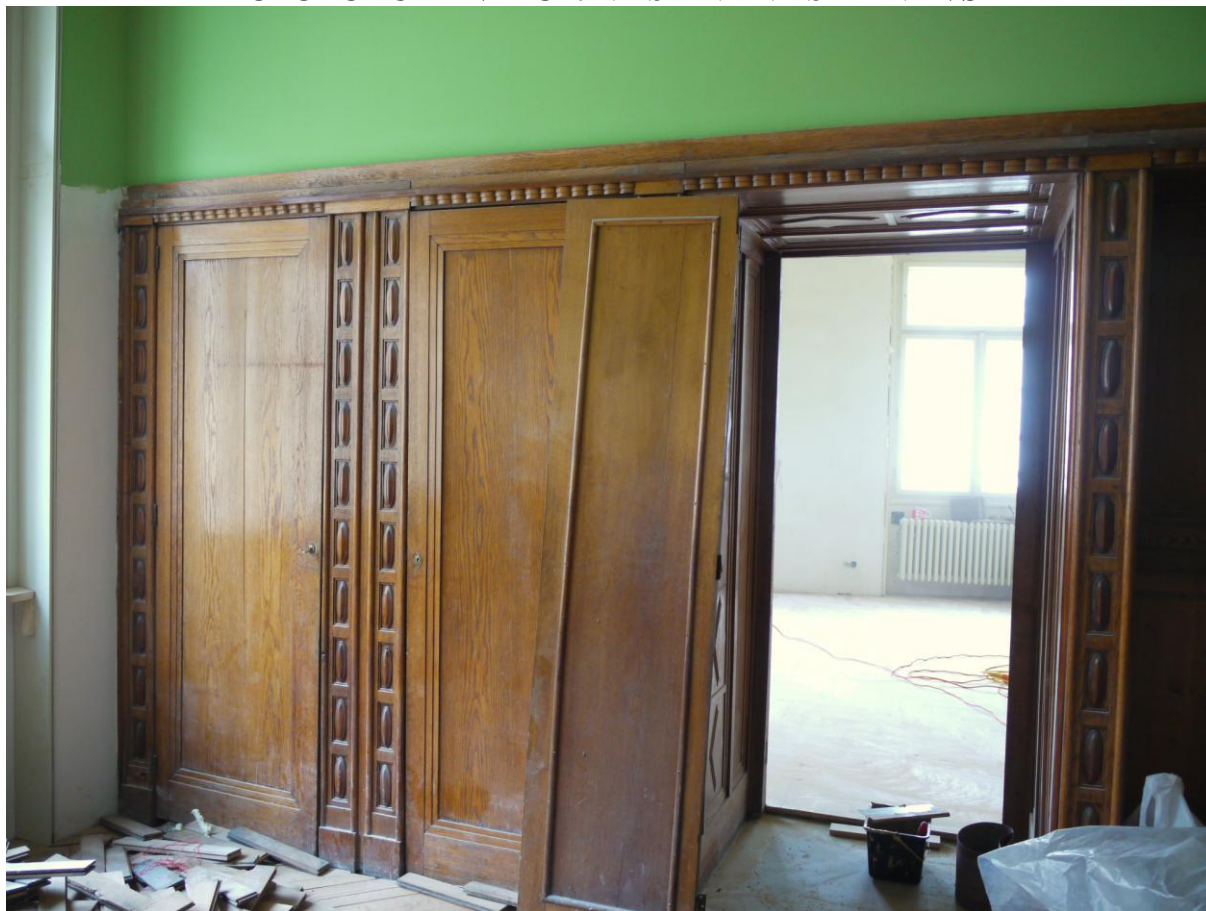
Obr. č. 1. Stav při průzkumu – vestavěná skříň – celkový pohled

Dvě vestavěné skříně mají společnou konstrukci, která je rozdělená příčkami /stěnami/ na více samostatných částí. Dveře skříní jsou panty spojeny s obkladem stěny. Povrch je silně znečištěný, s řadou drobných poškození. U země je dýhování zčernalé. U pravé skříně tvoří její bok obklad dveřního prostupu. Obklad prostupu navazuje na obklad stěn.
