Labor Praha, spol. s r.o.

DIAGNOSTICKÝ PRŮZKUM
KONSTRUKCE VOZOVKY
SILNICE III/27940
KM 3,353 - 7,483

Zpráva č. DV-15-063-16/4 z 09/2015

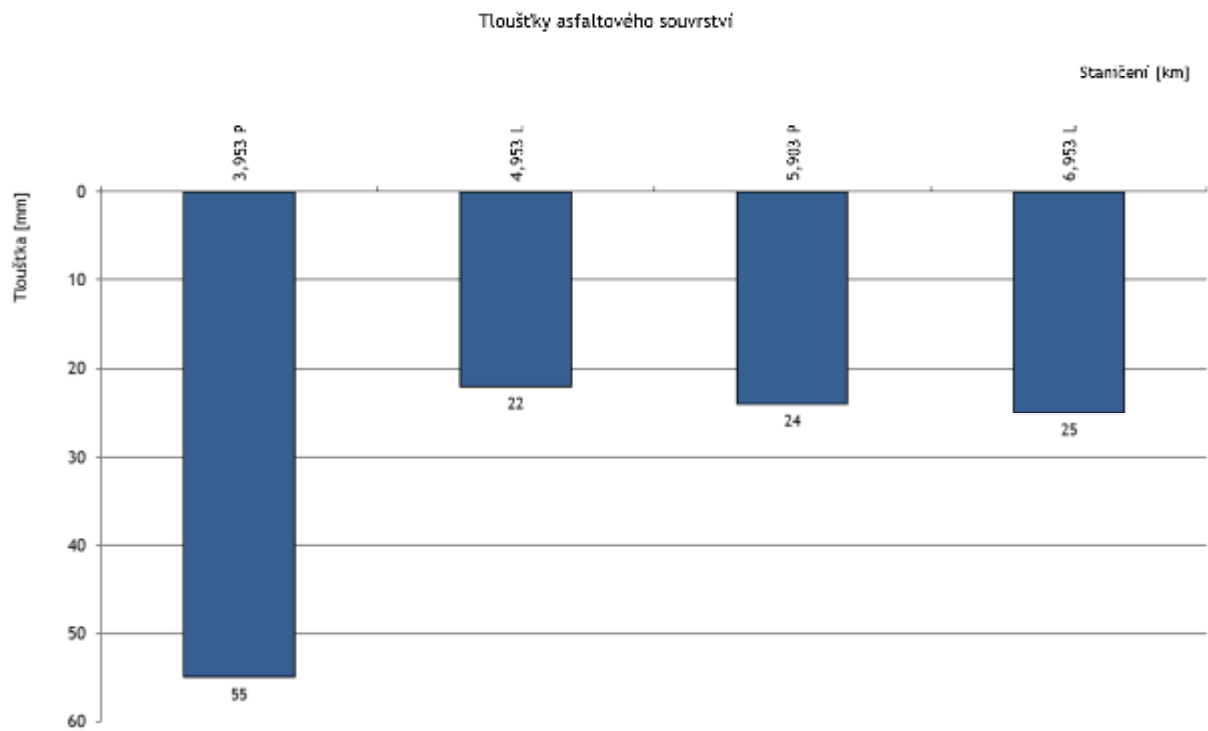
Graf 1

Na citovaném úseku silnice byly odebrány celkem 4 jádrové vývrty. Asfaltové souvrství tvoří obrusná a ložní vrstva. Tloušťky jednotlivých vrstev a celková tloušťka asfaltového souvrství jsou uvedeny v následující tabulce a graficky znázorněny v následujícím grafu. Jádrové vývrty a geotechnické sondy byly provedeny vždy 1,00 m od pravého okraje vozovky v jednotlivých směrech.

Číslo vývrtu	Staničení [km]	Konstrukční vrstvy [mm]		
		obrusná	ložní	CELKEM
67	3,953 P	27	28	55
66	4,953 L	22	-	22
65	5,903 P	24	-	24
64	6,953 L	13	12	25

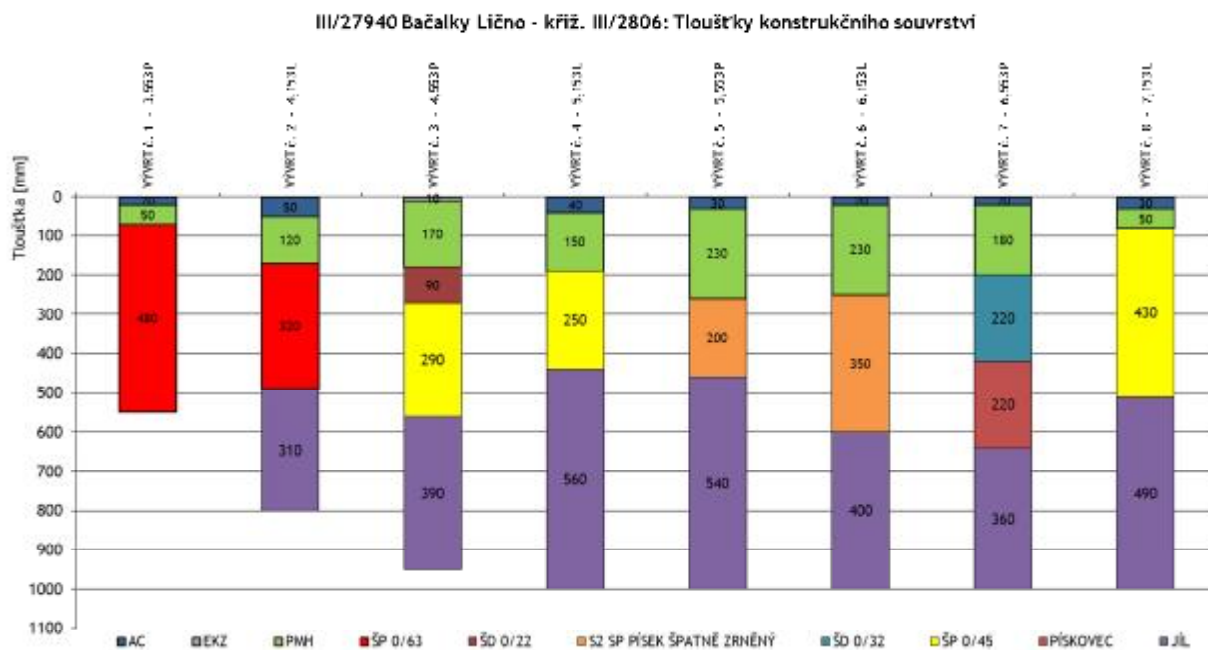
Graf 2

Na citovaném úseku silnice bylo odebráno celkem 8 geotechnických vrtaných sond. Z každé sondy byly odebrány materiály pro identifikaci druhu a stavu jednotlivých konstrukčních vrstev. Konstrukční skladba vozovky a tloušťky jednotlivých vrstev jsou uvedeny v následujících tabulkách a graficky znázorněny v následujícím grafu:

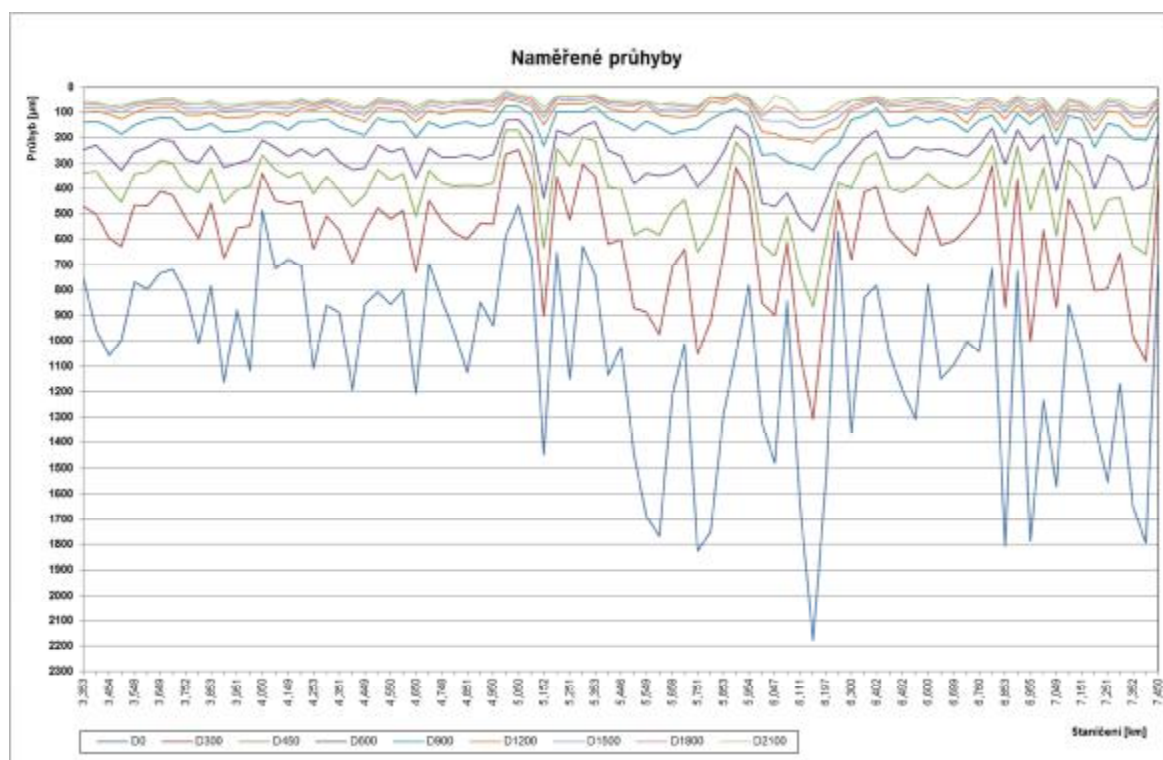
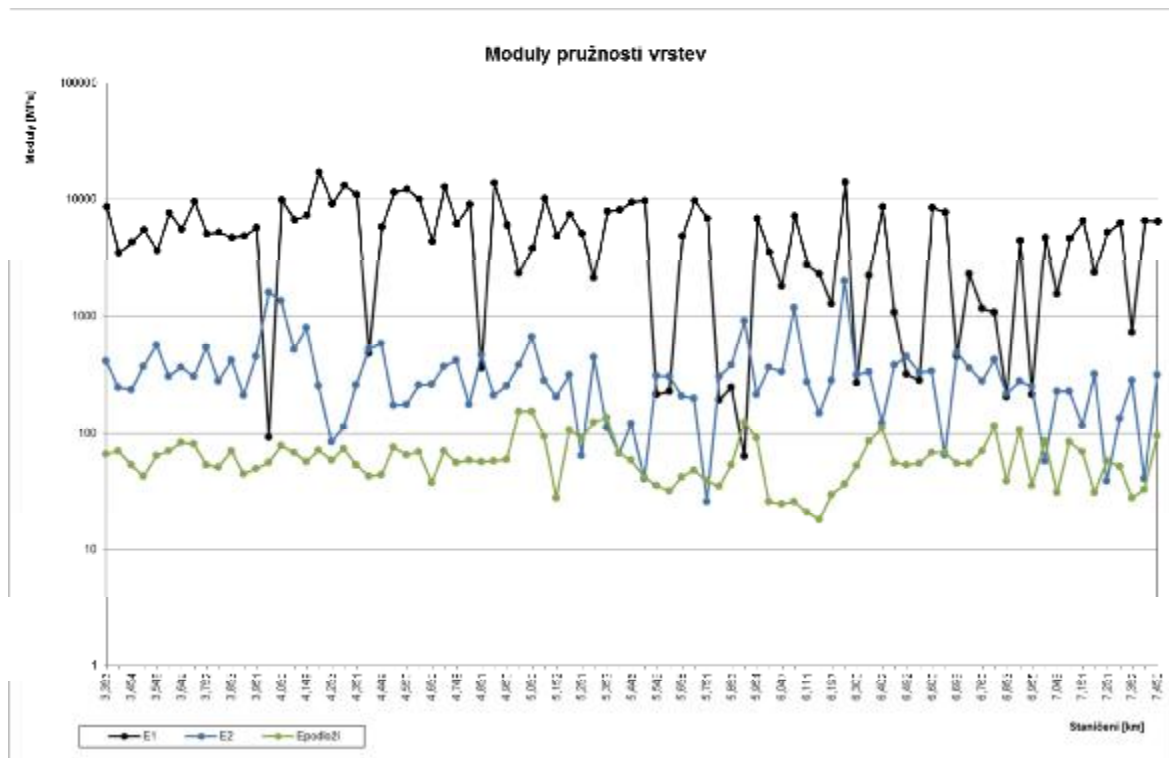
Výsledky měření únosnosti prokázaly, že konstrukce vozovky v citovaném úseku je místy nehomogenní a místy nedostatečná. Dosažené výsledky měření únosnosti, naměřené průhyby a vypočtené moduly jsou graficky znázorněny v následujících grafech.

Pravá strana

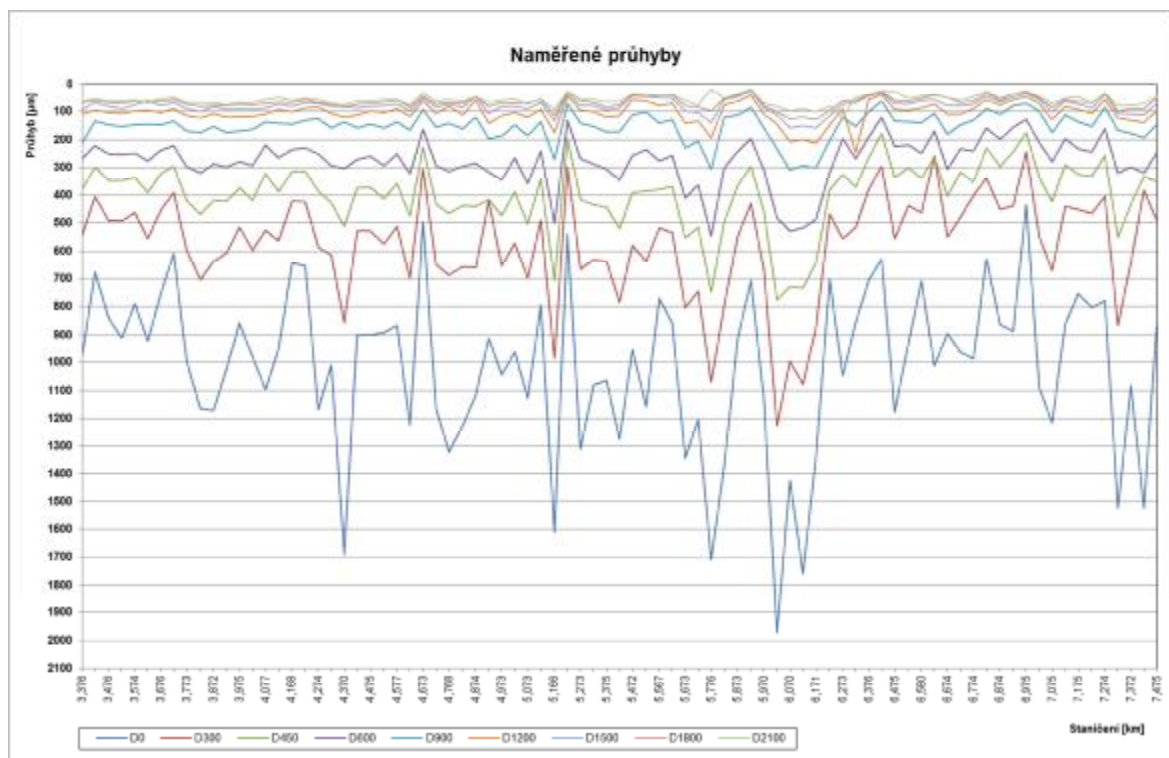
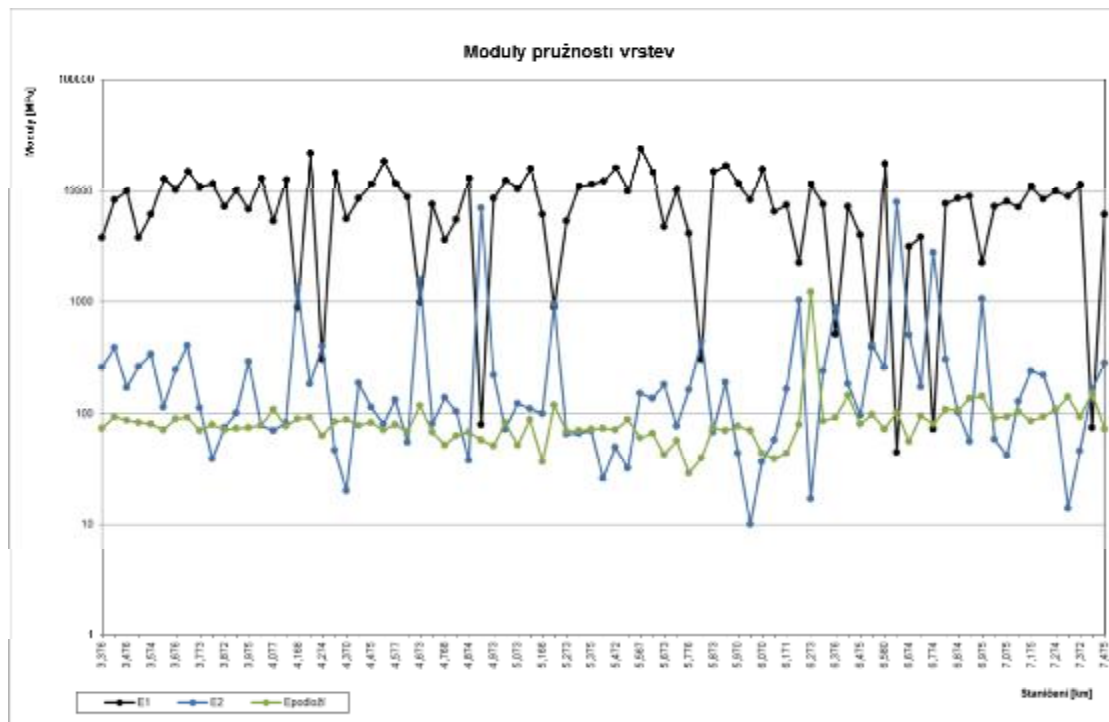
Levá strana

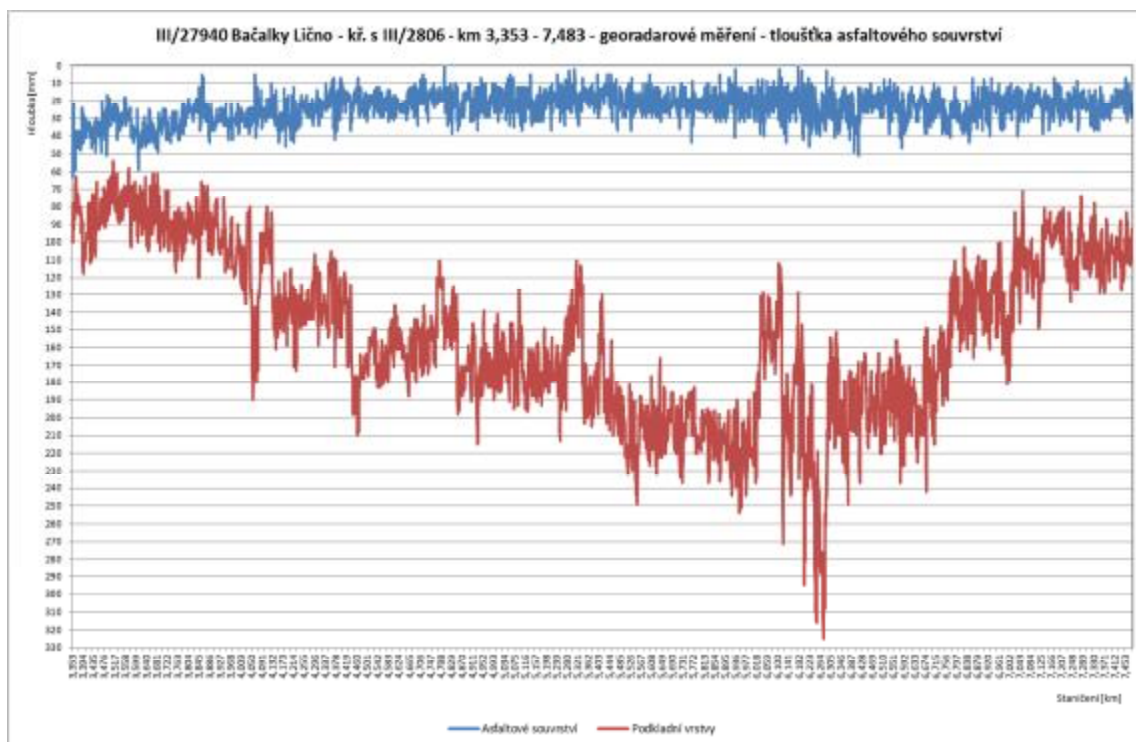
Graf 5

Cílem geofyzikálního měření pomocí radaru bylo určit kontinuálně tloušťku konstrukčních vrstev vozovky.
