DIAGNOSTICKÝ PRŮZKUM
KONSTRUKCE VOZOVKY
SILNICE III/28440
KM 7,739 – 11,600

Zpráva č. DV-15-063-26/5 z 09/2015

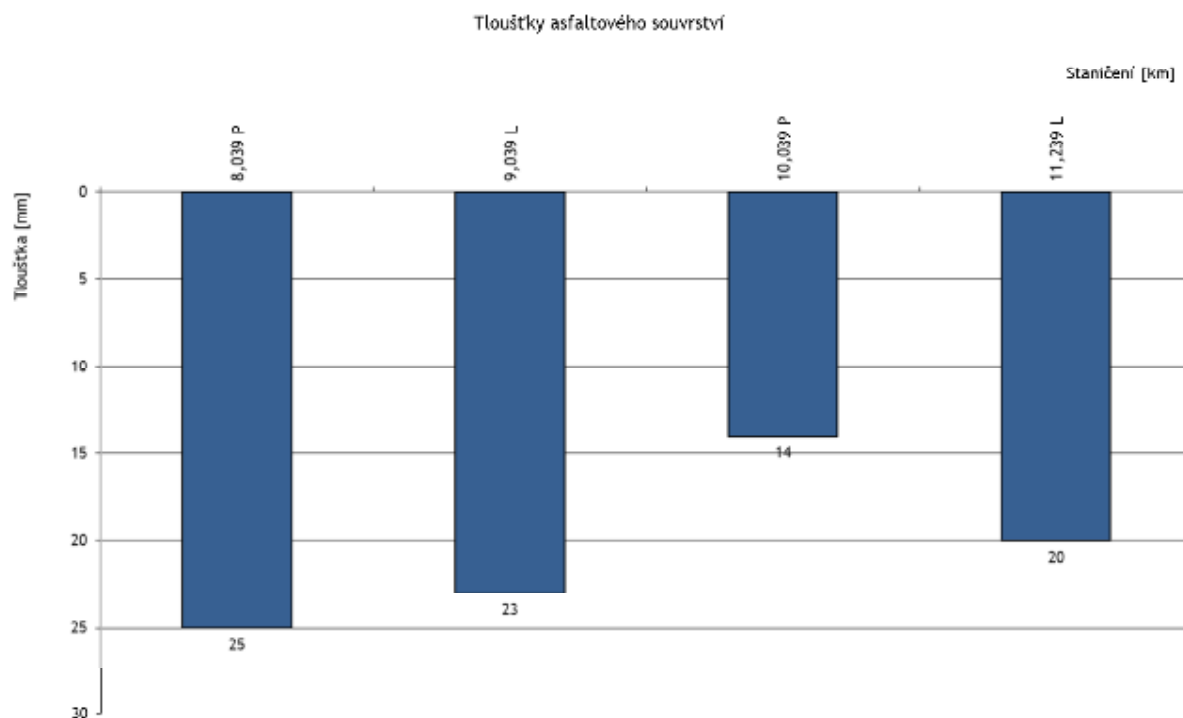
Graf 1

Na citovaném úseku silnice byly odebrány celkem 4 jádrové vývrtý. Asfaltové souvrství tvoří obrusná a ložní vrstva. Tloušťky jednotlivých vrstev a celková tloušťka asfaltového souvrství jsou uvedeny v následující tabulce a graficky znázorněny v následujícím grafu. Jádrové vývrtý a geotechnické sondy byly provedeny vždy 1,00 m od pravého okraje vozovky v jednotlivých směrech.

Číslo vývrtu	Staničení [km]	Konstrukční vrstvy [mm]		
		obrusná	ložní	CELKEM
47	8,039 P	9	16	25
46	9,039 L	9	14	23
45	10,039 P	14	-	14
44	11,239 L	20	-	20

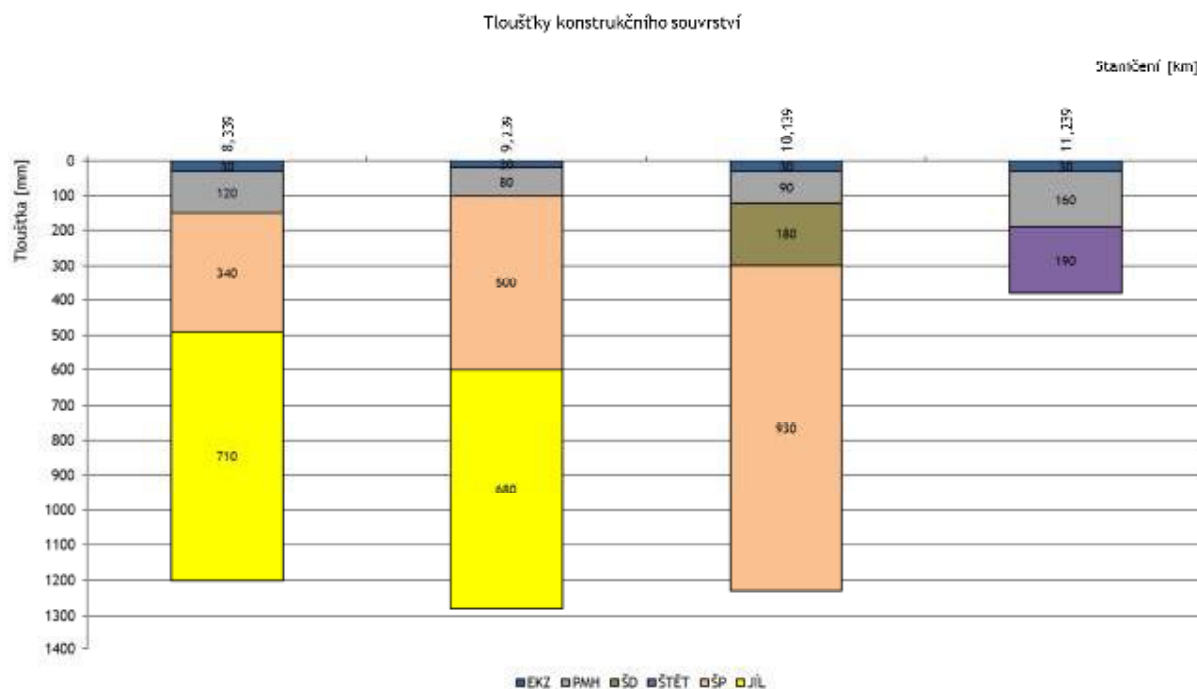
Graf 2

Na citovaném úseku silnice byly odebrány celkem 4 geotechnické vrtané sondy. Z každé sondy byly odebrány materiály pro identifikaci druhu a stavu jednotlivých konstrukčních vrstev. Konstrukční skladba vozovky a tloušťky jednotlivých vrstev jsou uvedeny v následujících tabulkách a graficky znázorněny v následujícím grafu:

Sonda č.	1
Staničení [km]	8,339
Tloušťky konstrukčního souvrství [mm]	
EKZ	30
PMH	120
ŠP 0/45	340
JÍL F7 MH	710

Sonda č.	2
Staničení [km]	9,239
Tloušťky konstrukčního souvrství [mm]	
EKZ	20
PMH	80
ŠP 0/45	500
JÍL F7 MH	680

Sonda č.	3
Staničení [km]	10,139
Tloušťky konstrukčního souvrství [mm]	
EKZ	30
PMH	90
ŠD 0/32	180
ŠP 0/45	400
ŠP 0/32	530

Sonda č.	4
Staničení [km]	11,239
Tloušťky konstrukčního souvrství [mm]	
EKZ	30
PMH	160
ŠTĚT	190

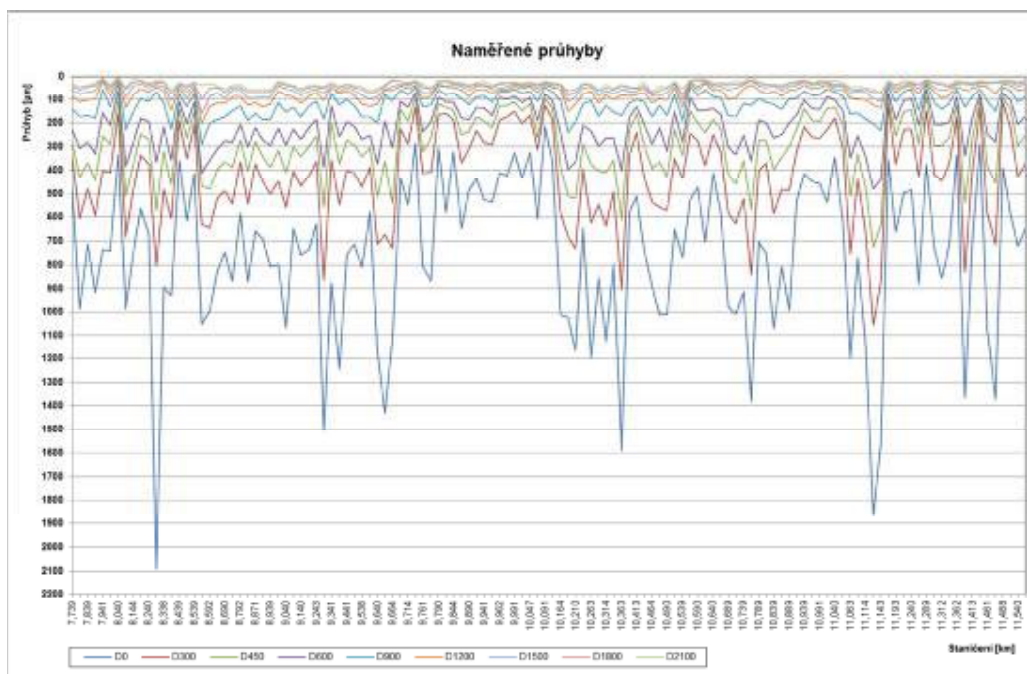
Graf 3a

Výsledky měření únosnosti prokázaly, že konstrukce vozovky v citovaném úseku je místy nehomogenní a místy nedostatečná. Dosažené výsledky měření únosnosti, naměřené průhyby a vypočtené moduly jsou graficky znázorněny v následujících grafech.

Naměřené průhyby [μm]								
D0	D300	D450	D600	D900	D1200	D1500	D1800	D2100
760	424	299	214	119	75	54	40	33
Moduly pružnosti vrstev [MPa]				Zbytková životnost / zesílení				
E1	E2	E3	Ep	roky	[cm]			
2394	995	-	121	7	6

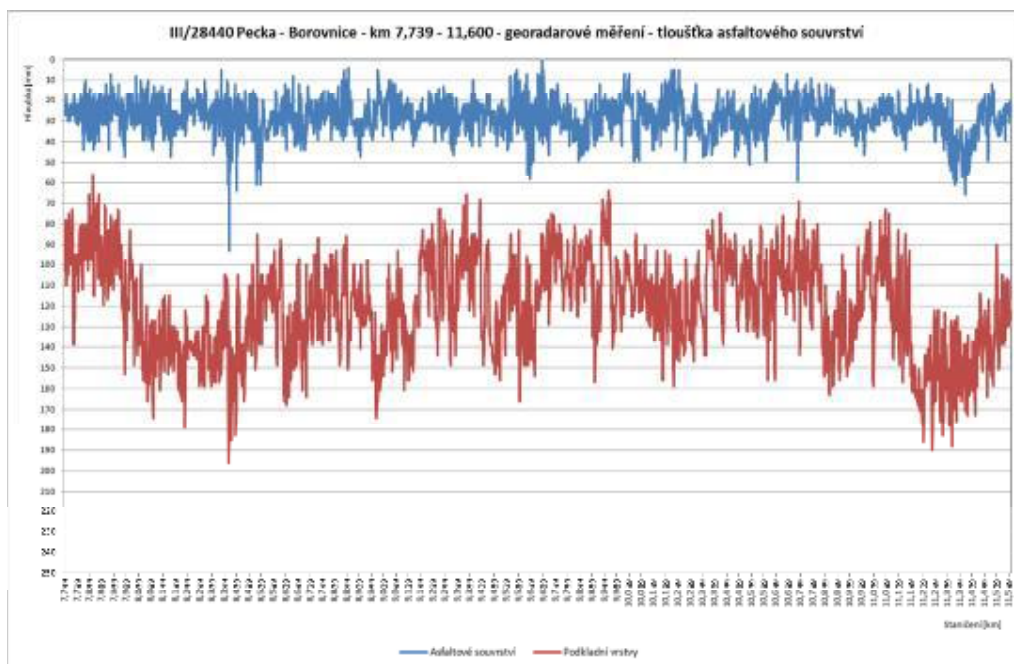
Graf 4

Cílem geofyzikálního měření pomocí radaru bylo určit kontinuálně tloušťku konstrukčních vrstev vozovky.
