DIAGNOSTICKÝ PRŮZKUM
KONSTRUKCE VOZOVKY
SILNICE III/3044
KM 0,000 - 1,205

Zpráva č. DV-15-063-20/4 z 09/2015

Silnice: **III/3044**

Staničení úseku [km]: **0,000 - 1,205**

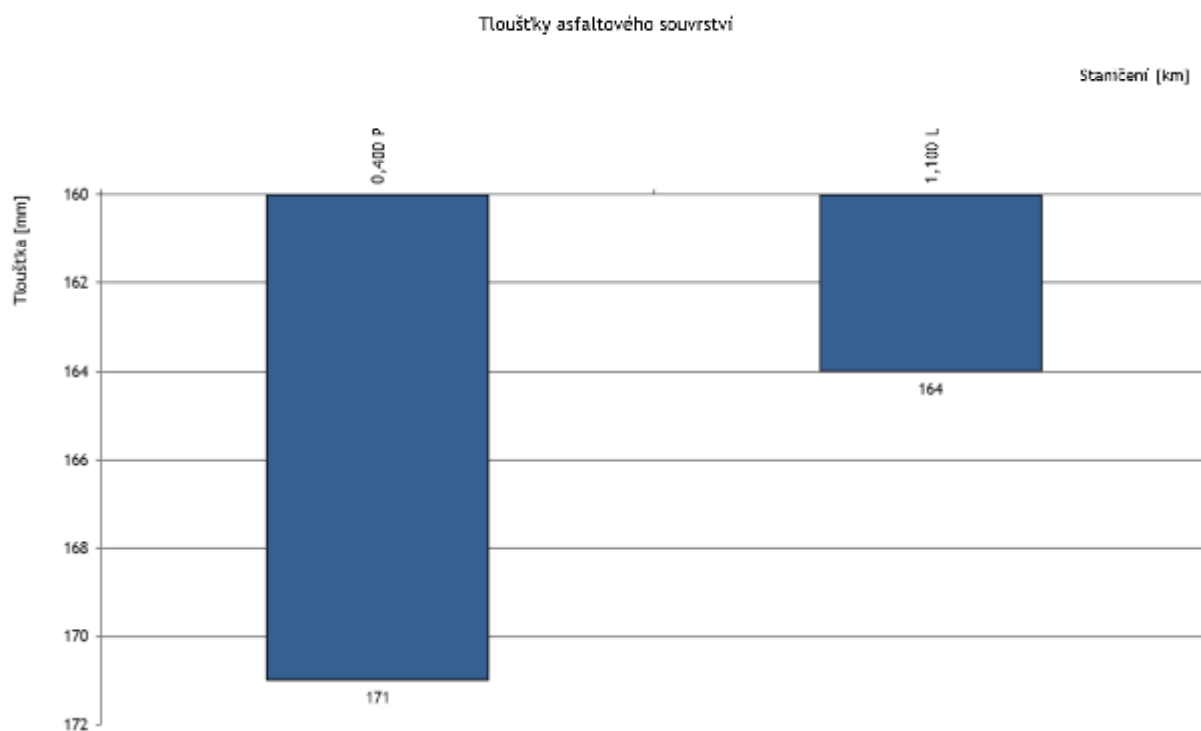
Graf 1

Na citovaném úseku silnice byly odebrány celkem 2 jádrové vývrty. Asfaltové souvrství tvoří obrusná a ložní vrstva. Tloušťky jednotlivých vrstev a celková tloušťka asfaltového souvrství jsou uvedeny v následující tabulce a graficky znázorněny v následujícím grafu. Jádrové vývrty a geotechnické sondy byly provedeny vždy 1,00 m od pravého okraje vozovky v jednotlivých směrech.

Číslo vývrtu	Staničení [km]	Konstrukční vrstvy [mm]				
		obrusná	ložní	I. podkladní	II. podkladní	CELKEM
32	0,400 P	28	75	40	28	171
33	1,100 L	42	35	43	44	164

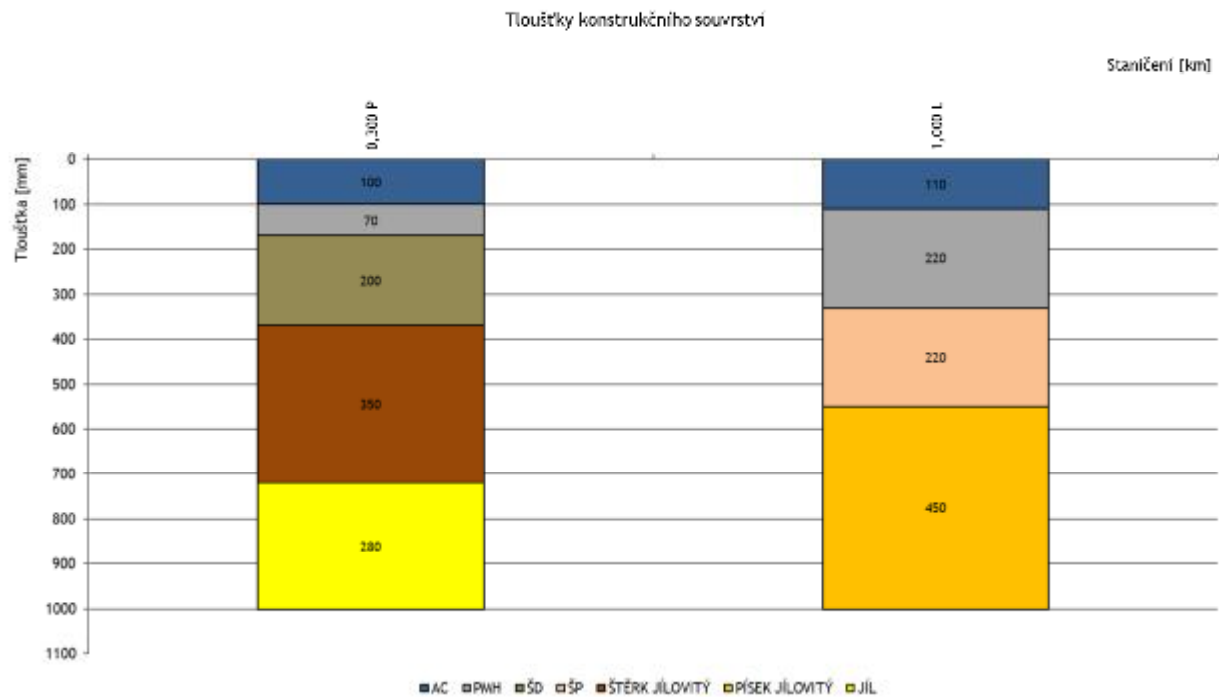
Graf 2

Na citovaném úseku silnice byly odebrány celkem 2 geotechnické vrtané sondy. Z každé sondy byly odebrány materiály pro identifikaci druhu a stavu jednotlivých konstrukčních vrstev. Konstrukční skladba vozovky a tloušťky jednotlivých vrstev jsou uvedeny v následujících tabulkách a graficky znázorněny v následujícím grafu:

Sonda č.	1
Staničení [km]	0,300 P
Tloušťky konstrukčního souvrství [mm]	
AC	100
PMH	70
ŠD 0/32	200
G5 GC ŠTĚRK JÍLOVITÝ	350
JÍL	280

Sonda č.	2
Staničení [km]	1,000 L
Tloušťky konstrukčního souvrství [mm]	
AC	110
PMH	220
ŠP 0/32	220
S5 SC PÍSEK JÍLOVITÝ	450

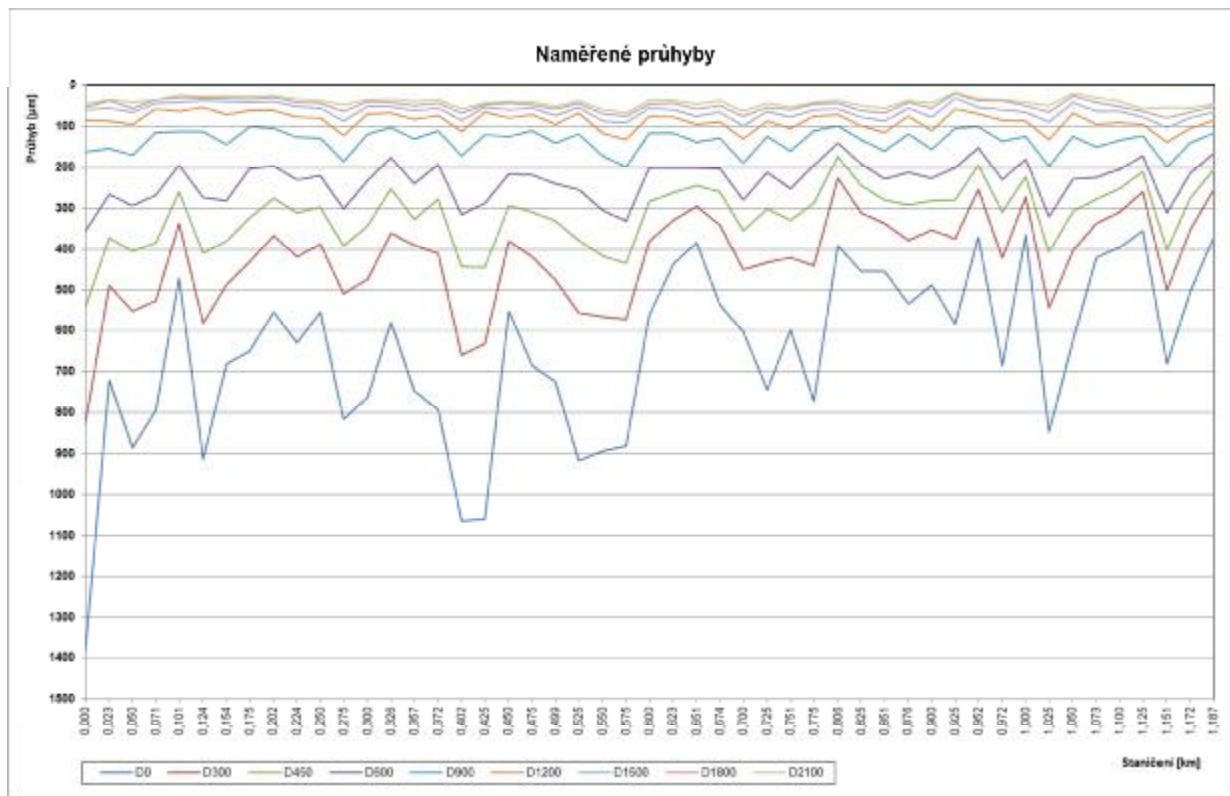
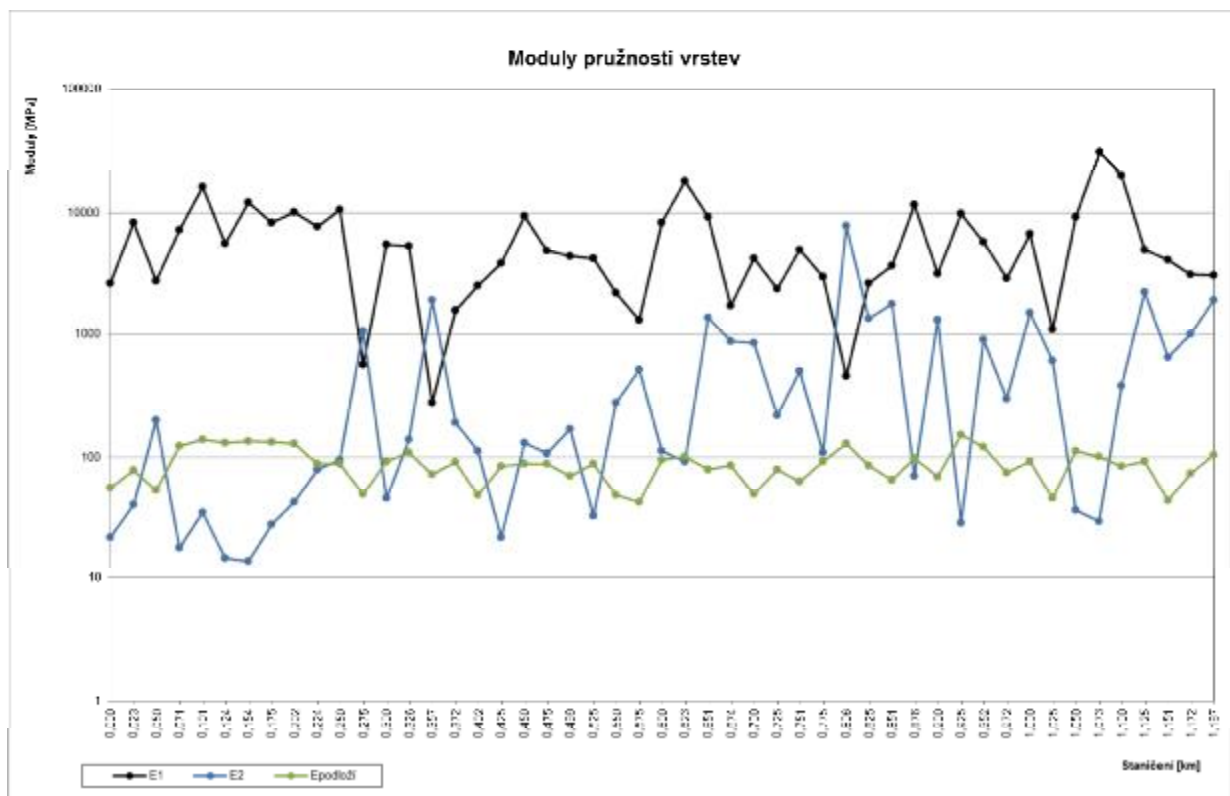
Graf 3a

Výsledky měření únosnosti prokázaly, že konstrukce vozovky v citovaném úseku je místy nehomogenní a místy nedostatečná. Dosažené výsledky měření únosnosti, naměřené průhyby a vypočtené moduly jsou graficky znázorněny v následujících grafech.

Naměřené průhyby [μm]								
D0	D300	D450	D600	D900	D1200	D1500	D1800	D2100
650	424	317	233	135	87	63	49	42
Moduly pružnosti vrstev [MPa]				Zbytková životnost / zesílení				
E1	E2	E3	Ep	roky	[cm]			
6374	642	-	88	10	4

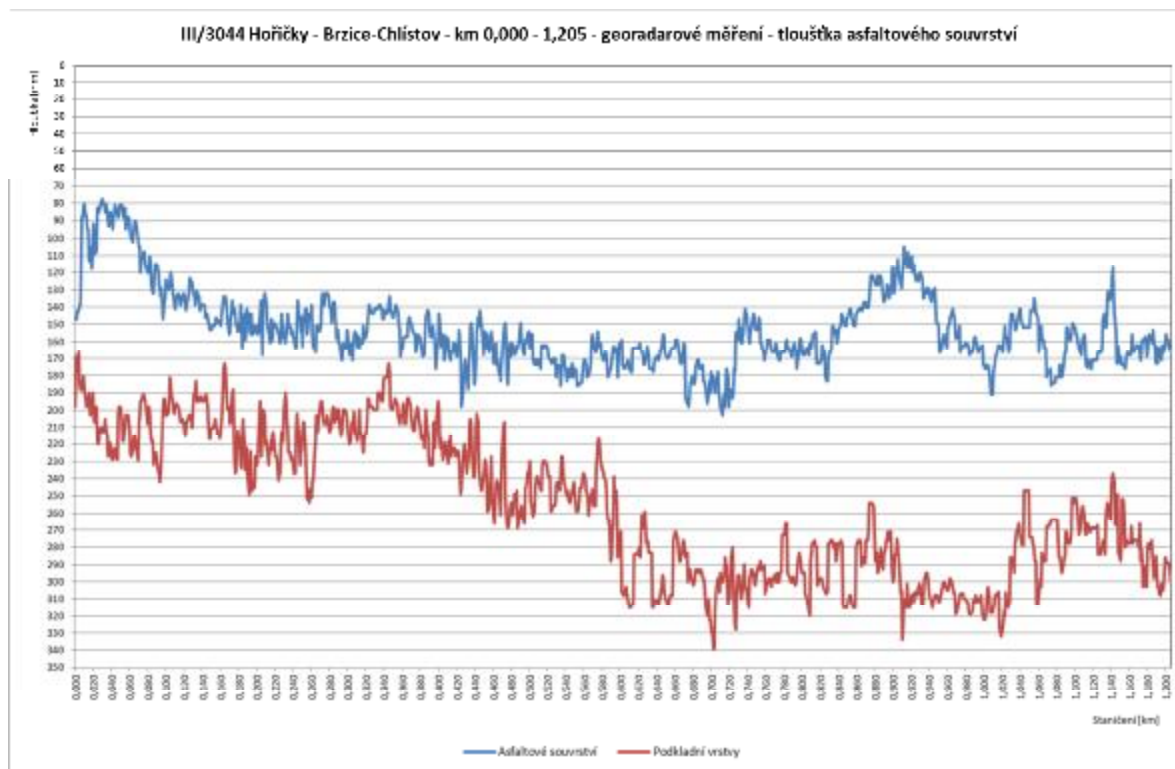
Graf 4

Cílem geofyzikálního měření pomocí radaru bylo určit kontinuálně tloušťku konstrukčních vrstev vozovky.
