DIAGNOSTICKÝ PRŮZKUM
KONSTRUKCE VOZOVKY
SILNICE II/298
KM 33,819 - 36,252

Zpráva č. DV-15-063-21/4 z 09/2015

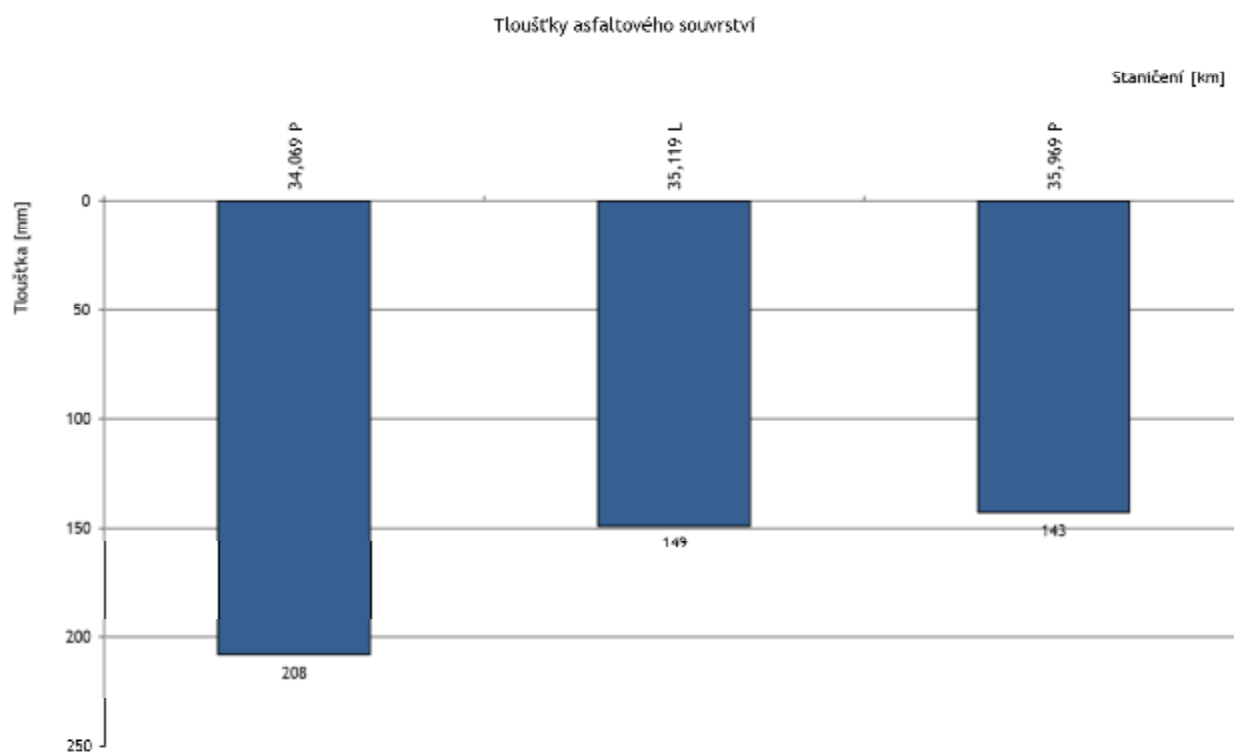
Graf 1

Na citovaném úseku silnice byly odebrány celkem 3 jádrové vývrty. Asfaltové souvrství tvoří obrusná, ložní a podkladní vrstva. Tloušťky jednotlivých vrstev a celková tloušťka asfaltového souvrství jsou uvedeny v následující tabulce a graficky znázorněny v následujícím grafu. Jádrové vývrty a geotechnické sondy byly provedeny vždy 1,00 m od pravého okraje vozovky v jednotlivých směrech.

Číslo vývrtu	Staničení [km]	Konstrukční vrstvy [mm]				
		obrusná	ložní	I. podkladní	II. podkladní	CELKEM
16	34,069 P	60	98	50	-	208
17	35,119 L	57	59	33	-	149
18	35,969 P	5	43	52	43	143

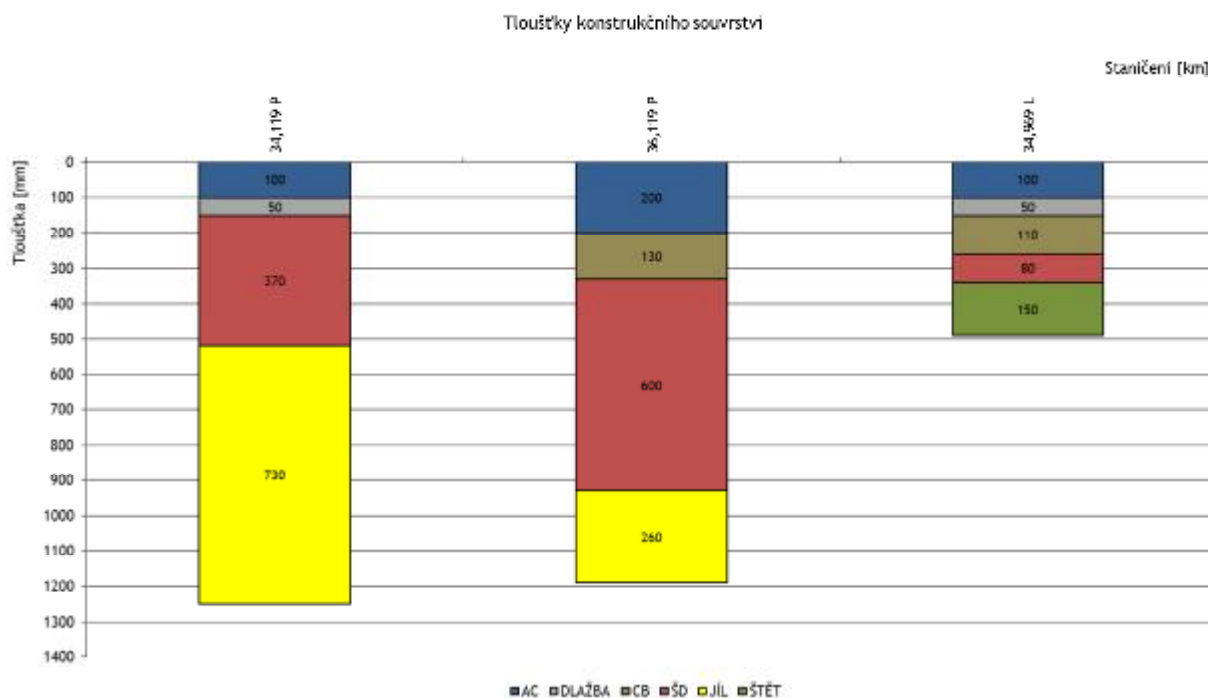
Graf 2

Na citovaném úseku silnice byly odebrány celkem 3 geotechnické vrtané sondy. Z každé sondy byly odebrány materiály pro identifikaci druhu a stavu jednotlivých konstrukčních vrstev. Konstrukční skladba vozovky a tloušťky jednotlivých vrstev jsou uvedeny v následujících tabulkách a graficky znázorněny v následujícím grafu:

Sonda č.	1
Staničení [km]	34,119 P
Tloušťky konstrukčního souvrství [mm]	
AC	100
DLAŽBA	50
ŠD 0/125	370
JÍL	730

Sonda č.	2
Staničení [km]	36,119 P
Tloušťky konstrukčního souvrství [mm]	
AC	200
CB	130
ŠD 0/125	600
JÍL	260

Sonda č.	3
Staničení [km]	34,969 L
Tloušťky konstrukčního souvrství [mm]	
AC	100
DLAŽBA	50
CB	110
ŠD 0/32	80
ŠTĚT	150

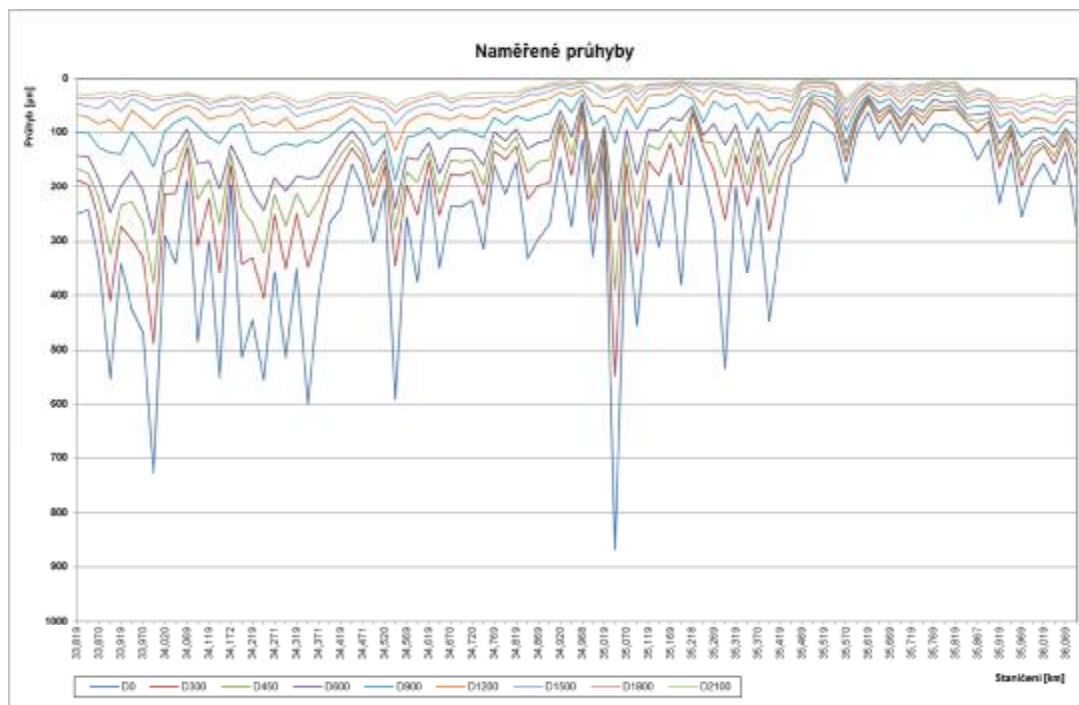
Graf 3a

Výsledky měření únosnosti prokázaly, že konstrukce vozovky v citovaném úseku je místy nehomogenní a místy nedostatečná. Dosažené výsledky měření únosnosti, naměřené průhyby a vypočtené moduly jsou graficky znázorněny v následujících grafech a tabulce.

Naměřené průhyby [μm]								
D0	D300	D450	D600	D900	D1200	D1500	D1800	D2100
271	188	153	123	82	56	39	29	23
Moduly pružnosti vrstev [MPa]				Zbytková životnost / zesílení				
E1	E2	E3	Ep	roky	[cm]			
10113	7367	833	286	18	1

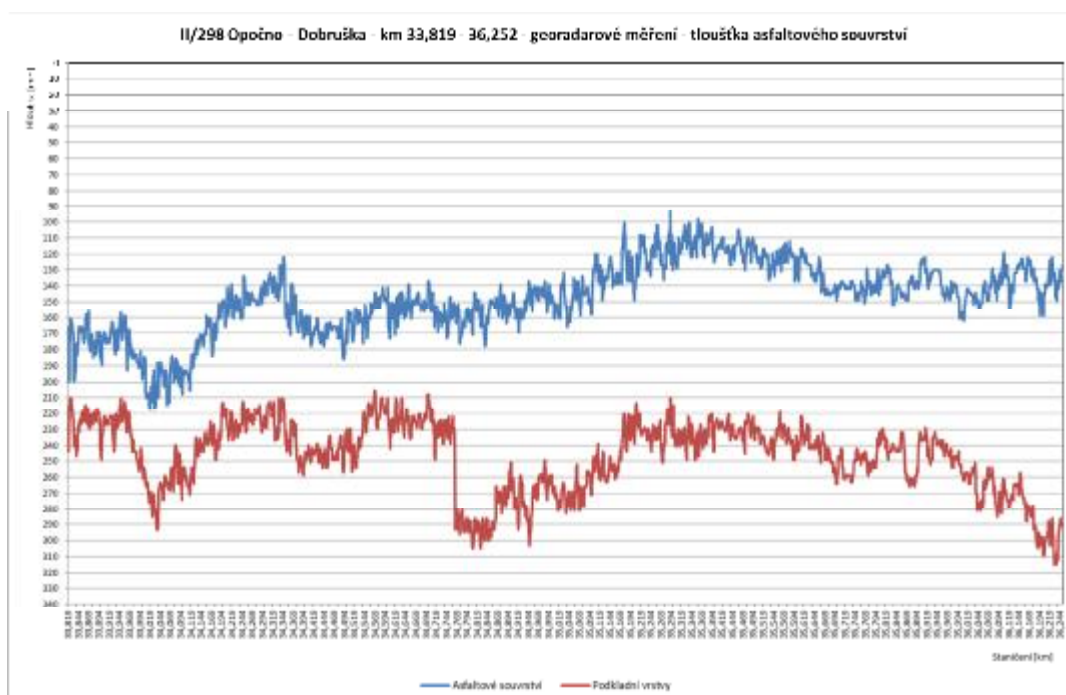
Graf 4

Cílem geofyzikálního měření pomocí radaru bylo určit kontinuálně tloušťku konstrukčních vrstev vozovky.
