IDProjekt s.r.o. inženýring a projekce dopravních staveb Júnova 1028, 517 41 Kostelec nad Orlicí tel. 494 544 554 www.idprojekt.cz IČO 024 97 247 DIČ CZ02497247				
ZPRACOVAL:	ING. JAKUB HAJN						
TECHNICKÁ KONTROLA:	ING. PETR PÁCHA						
ZODPOVĚDNÝ PROJEKTANT:	ING. PAVEL MATYS						
HLAVNÍ PROJEKTANT:	ING. MILOŠ BURIANEC						
KRAJ:	KRÁLOVÉHRADECKÝ	OKRES:	TRUTNOV	OBEC:	HORNÍ OLEŠNICE - ŽDÍRNICE	STUPEŇ:	PDPS
INVESTOR: KRÁLOVÉHRADECKÝ KRAJ, PIVOVARSKÉ NÁMĚSTÍ 1245, 500 03 HRADEC KRÁLOVÉ						ZAK ČÍSLO:	0113
AKCE: III/01613 ŽDÍRNICE						ARCHIVNÍ ČÍSLO:	2016-008-0113
						DATUM:	IV / 2016
						FORMÁT:	A4
						MĚŘÍTKO:	-
OBJEKT:	SO 101 - KOMUNIKACE					ČÍSLO SOUPRAVY:	ČÍSLO PŘÍLOHY:
OBSAH:	DIAGNOSTICKÝ PRŮZKUM KONSTRUKCE VOZOVKY						E.5.

DIAGNOSTICKÝ PRŮZKUM
KONSTRUKCE VOZOVKY
SILNICE III/01613
KM 0,000 - 2,850

Zpráva č. DV-15-063-29/4 z 09/2015

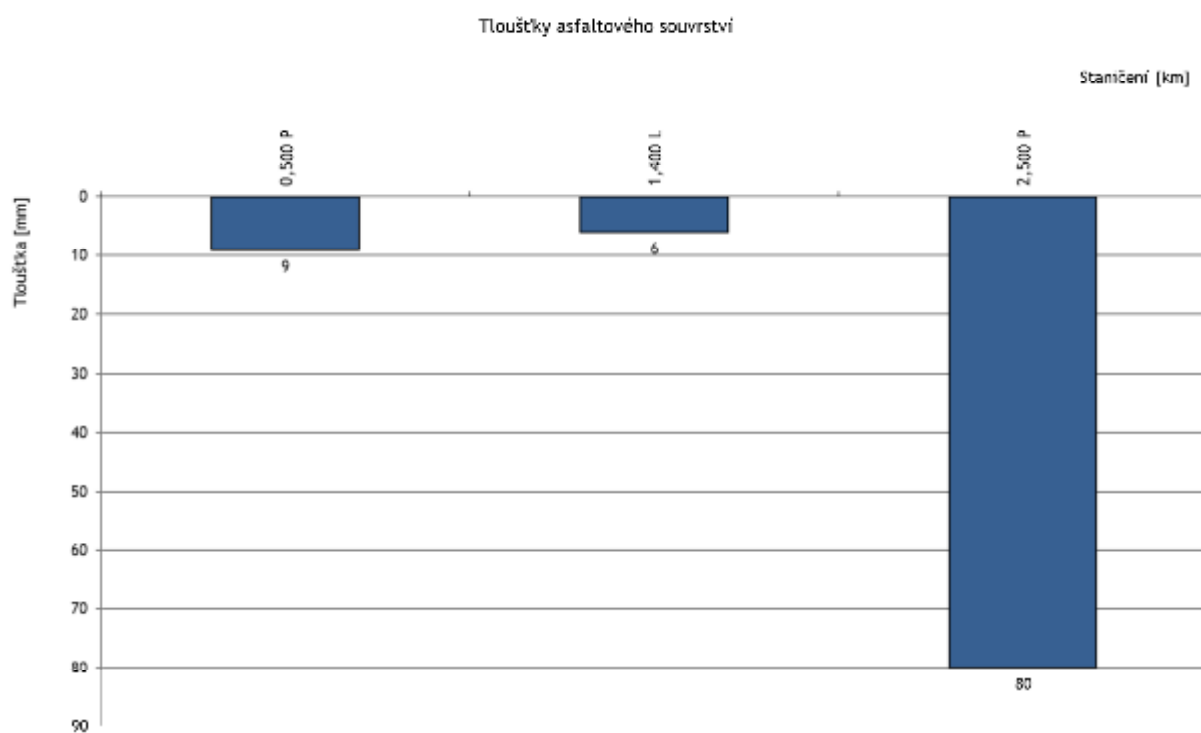
Graf 1

Na citovaném úseku silnice byly odebrány celkem 3 jádrové vývrty. Asfaltové souvrství tvoří obrusná a ložní vrstva. Tloušťky jednotlivých vrstev a celková tloušťka asfaltového souvrství jsou uvedeny v následující tabulce a graficky znázorněny v následujícím grafu. Jádrové vývrty a geotechnické sondy byly provedeny vždy 1,00 m od pravého okraje vozovky v jednotlivých směrech.

Číslo vývrtu	Staničení [km]	Konstrukční vrstvy [mm]		
		obrusná	ložní	CELKEM
41	0,500 P	9	-	9
42	1,400 L	6	-	6
43	2,500 P	30	50	80

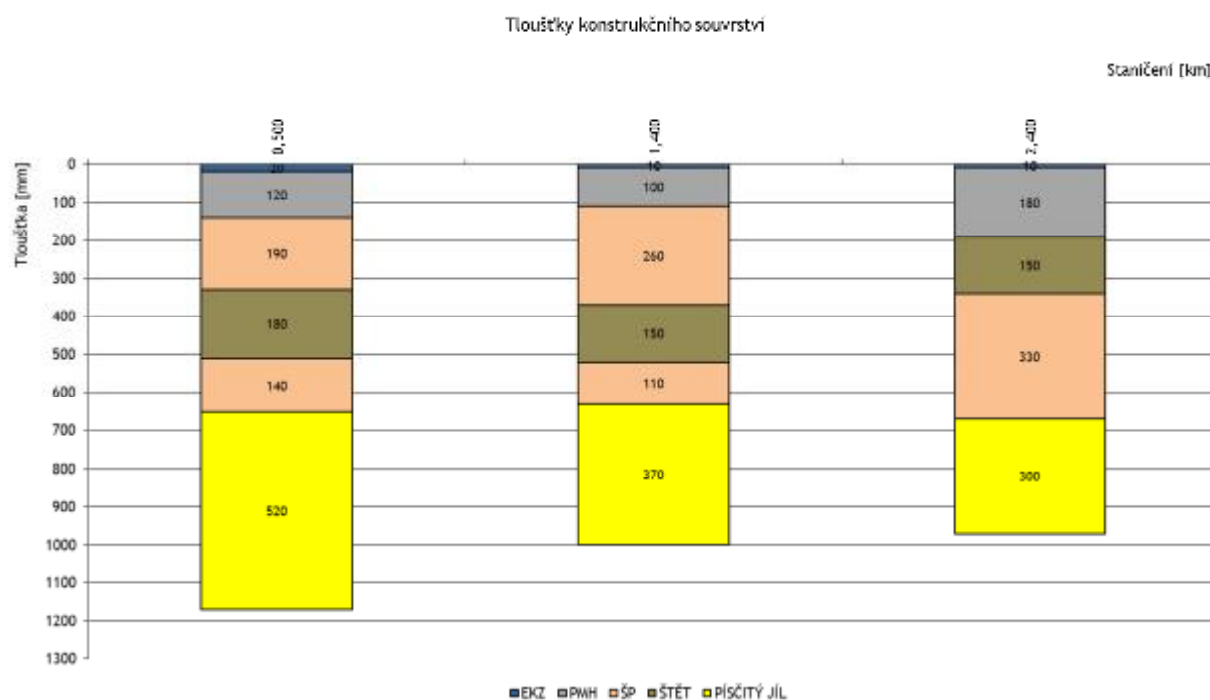
Graf 2

Sonda č.	1
Staničení [km]	0,500
Tloušťky konstrukčního souvrství [mm]	
EKZ	20
PMH	120
ŠP 0/32	190
ŠTĚT	180
ŠP 0/32	140
PÍŠČITÝ JÍL F4 CS	520

Sonda č.	2
Staničení [km]	1,400
Tloušťky konstrukčního souvrství [mm]	
EKZ	10
PMH	100
ŠP 0/32	260
ŠTĚT	150
ŠP 0/32	110
PÍŠČITÝ JÍL F4 CS	370

Sonda č.	3
Staničení [km]	2,400
Tloušťky konstrukčního souvrství [mm]	
EKZ	10
PMH	180
ŠTĚT	150
ŠP 0/32	330
PÍŠČITÝ JÍL F4 CS	300
