# Rekonstrukce dílen Střední školy řemeslné, Jaroměř

**V rámci rekonstrukce dílen Střední školy řemeslné v Jaroměři podáváme tyto informace .**

# 1. Stručný popis současného stavu

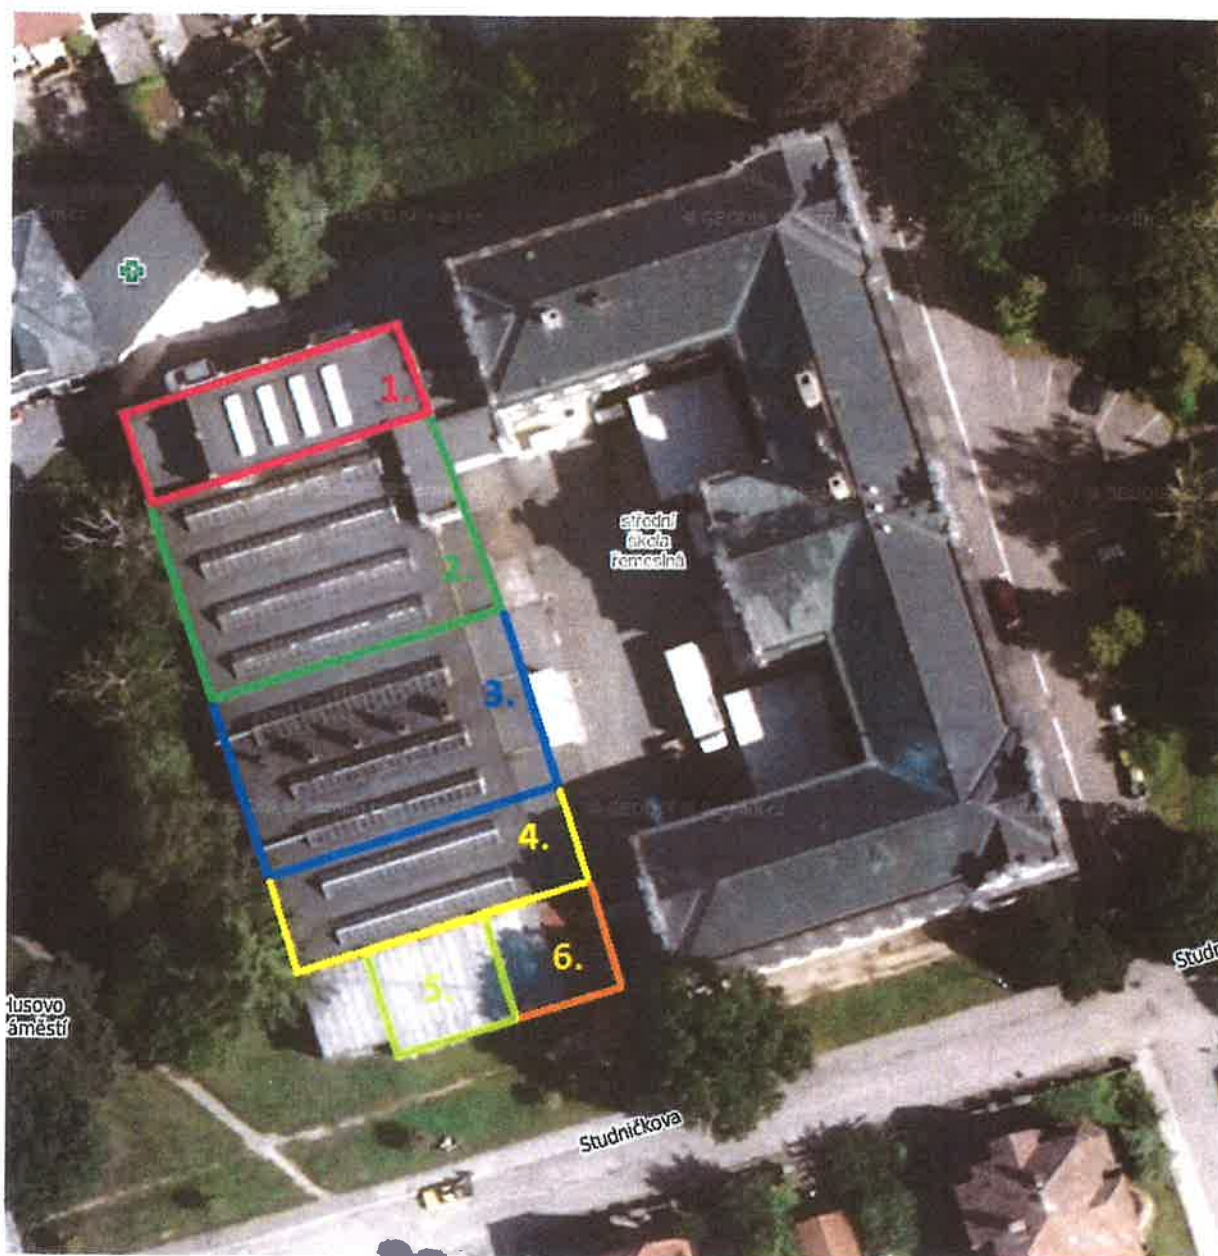
# KOVODÍLNÝ

1. Svařovna
2. Opravářenská dílna
3. Kovárny
4. Ruční dílna
5. Obrobna
6. Kabinet učitelů odborného výcviku

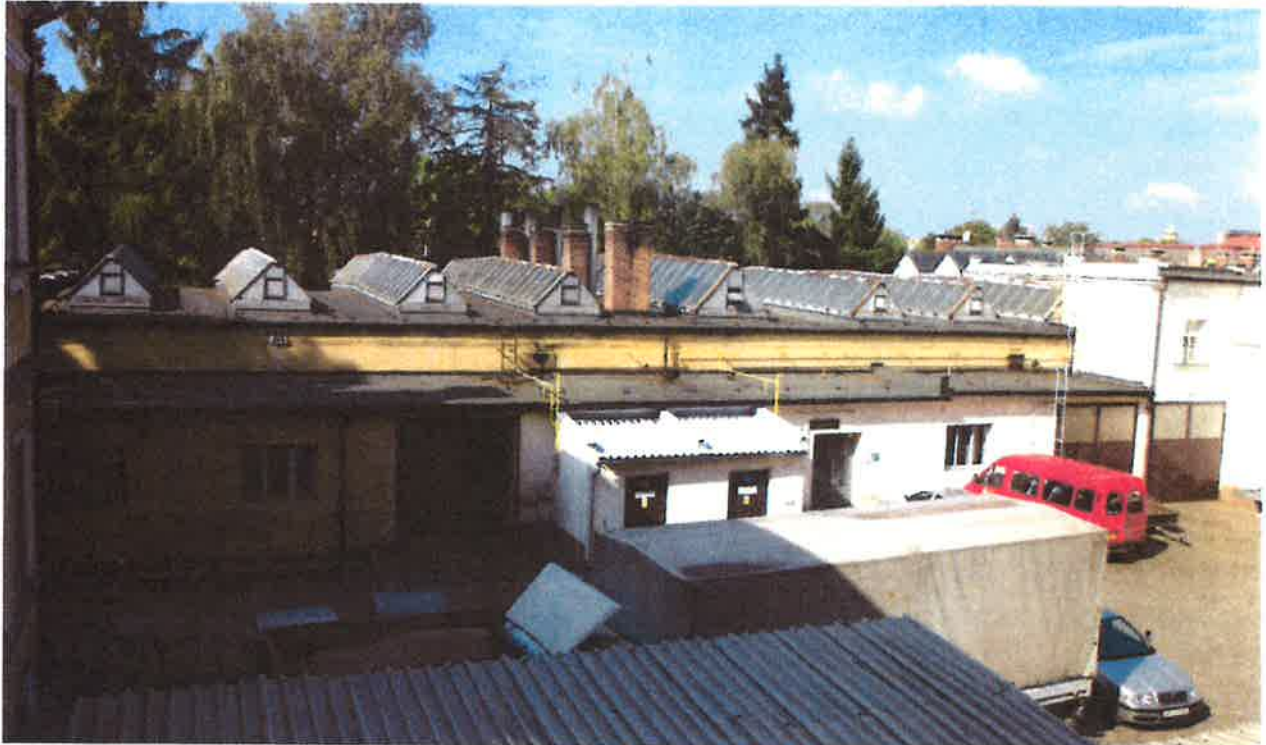
Celkový pohled na kovodílny

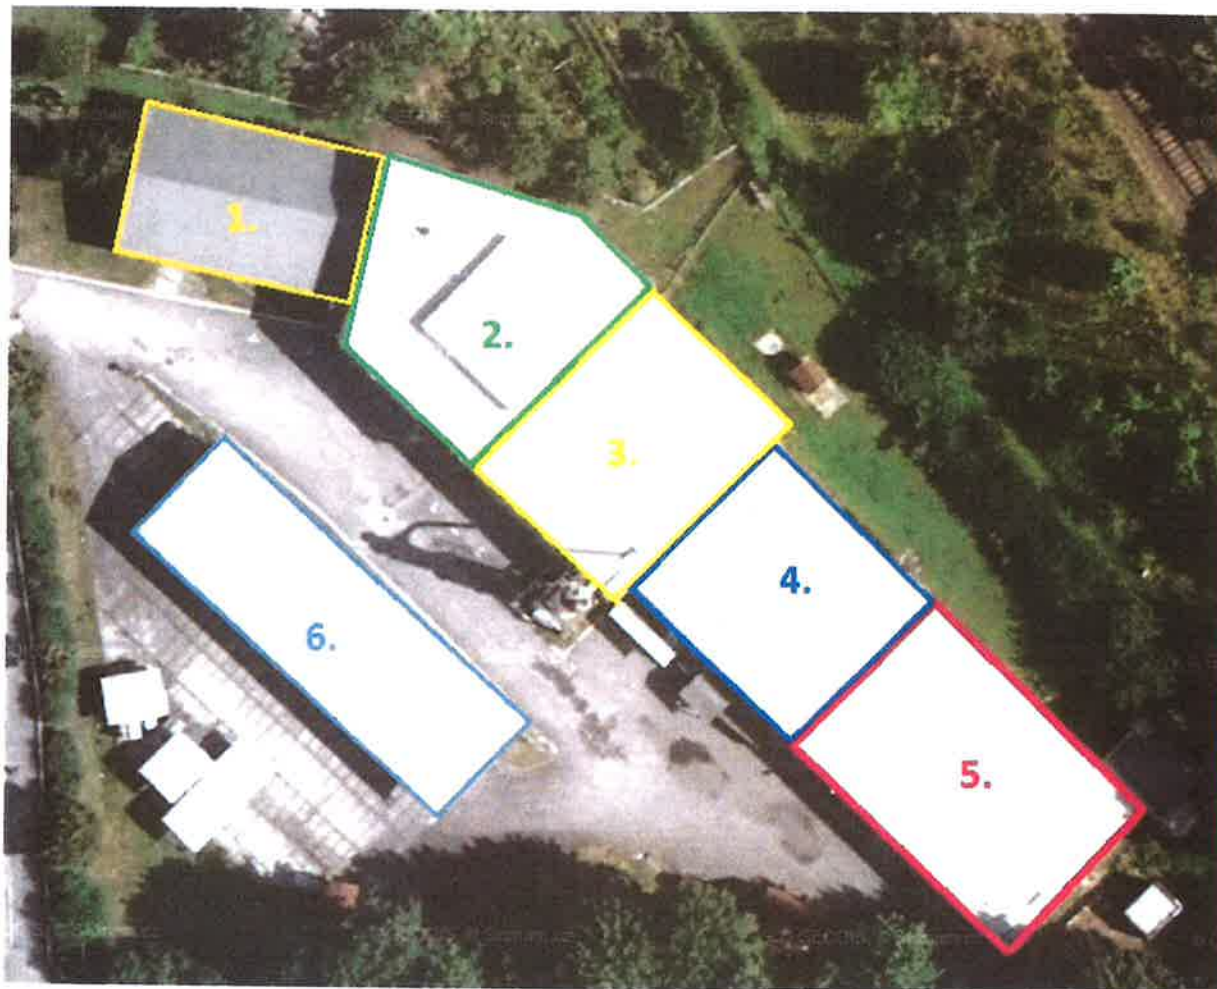
# TRUHLÁŘSKÉ A KERAMICKÉ DÍLNY

1. Keramická dílna
2. Tesařská dílna
3. Ruční dílna 1
4. Strojovna
5. Ruční dílna 2
6. Sklad řeziva

## Energeticky náročné vytápění
