Hlavní prohlídka 18.08.2014

325-008**Datum prohlídky:** 18.08.2014**Provedl:** Ing. Pavel Hrůza č.oprávnění k provádění hlavních a mimořádných prohlídek:**Přítomni:** Marie Hrůzová - technik**Směr popisu:** ZLEVA DOPRAVA VE SMĚRU STANIČENÍ**Způsob zpřístupnění mostu:****Počasí při provádění prohlídky:****Teplota vzduchu:** _ °C **nosné konstrukce:** _ °C

Název objektu: Doubravice Doubravice-u hospody**Okres:** Trutnov**Rok postavení:** 2002**Liniové staničení [km]:** 17.712 **Číslo úseku:** Úsekové staničení [km]: 0.008

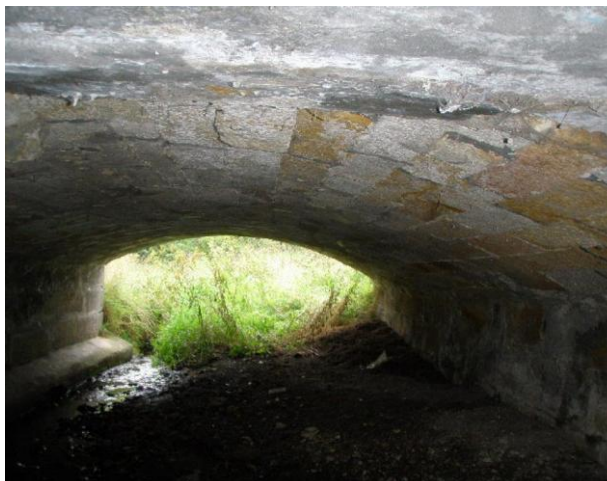
podhled mostu

- plošně hloubkově degradovaný beton s obnaženou a zkorodovanou výztuží na podhledu NK
- hloubkově degradovaný beton, obnažená a zkorodovaná pásnice na podhledu železobetonové desky v blízkosti levé hrany NK (téměř přes celou světlost otvoru)
- plošně odpadlý ochranný nátěr na podhledu

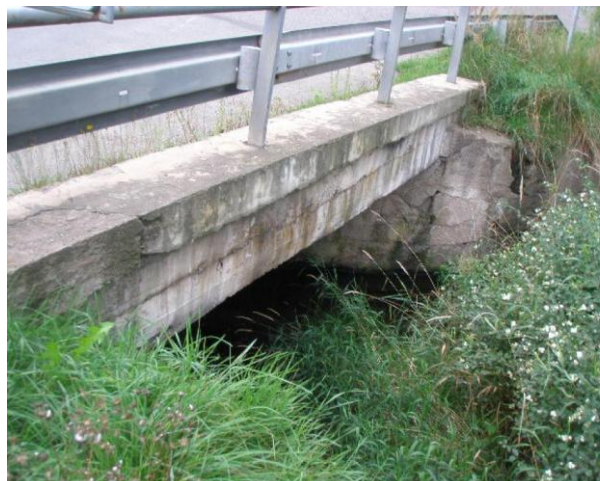
levá strana

- vzrostlé křoviny a vegetace na levé straně mostu
- nános huminózní zeminy v průtočném profilu mostu

Odstranit vzrostlou vegetaci a keře na levé straně mostu.
