IMOS BRNO, a.s.  
DIVIZE SILNIČNÍ VÝVOJ  
OLOMOUCKÁ 174  
627 00 BRNO

Na základě výše uvedené objednávky provedl zhotovitel diagnostický průzkum vozovky na vybraném úseku silnice III/30815 spočívající ve vizuální prohlídce s grafickým záznamem a fotodokumentací poruch, měření průhybů a posouzení únosnosti vozovky, jádrových vývrtech, vrtaných sondách a rozborech podložní zeminy. Posouzení parametrů vozovky je provedeno podle technických podmínek TP87. Byly stanoveny výstupní parametry k hodnocení konstrukce vozovky. Předkládá se návrh opravy vozovky.

Název: České Meziříčí

Silnice: III/30815

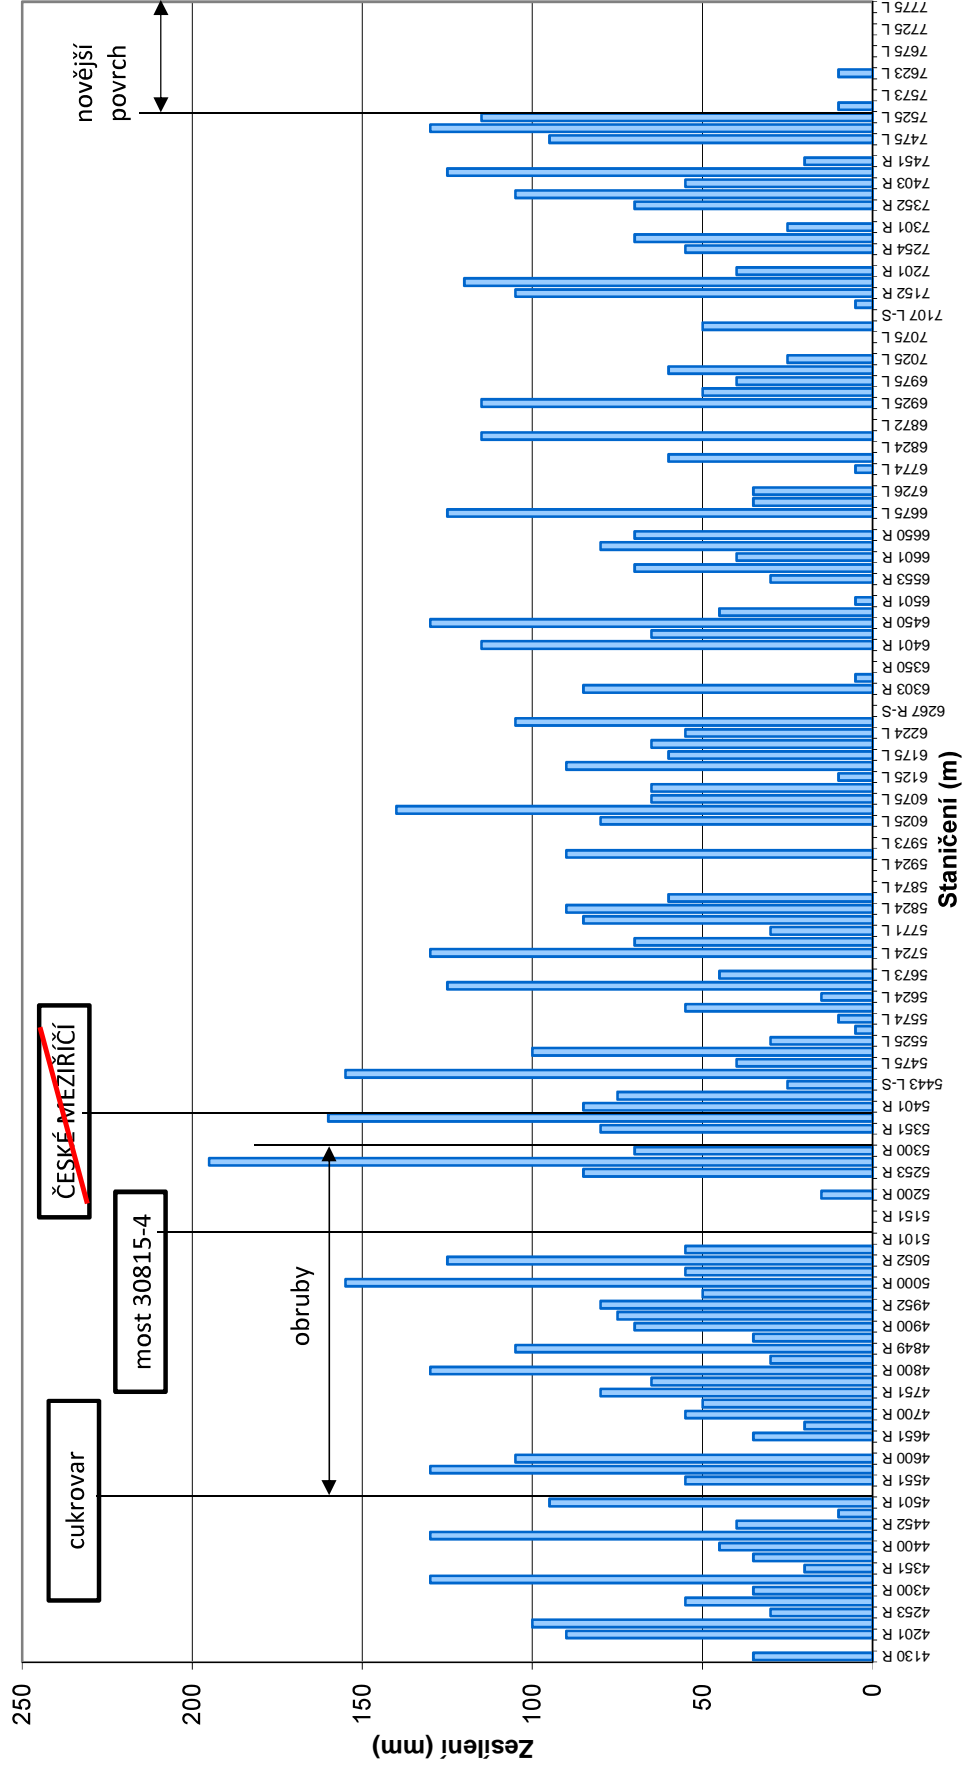
# Zesílení vozovky - III/30815 České Meziříčí

Vozovka vyžaduje zesílení, průměrně 51 mm. Návrhové zesílení 111 mm je způsobeno výkyvy v únosnosti v místech síťových trhlin a deformací, které budou řešeny sanacemi.

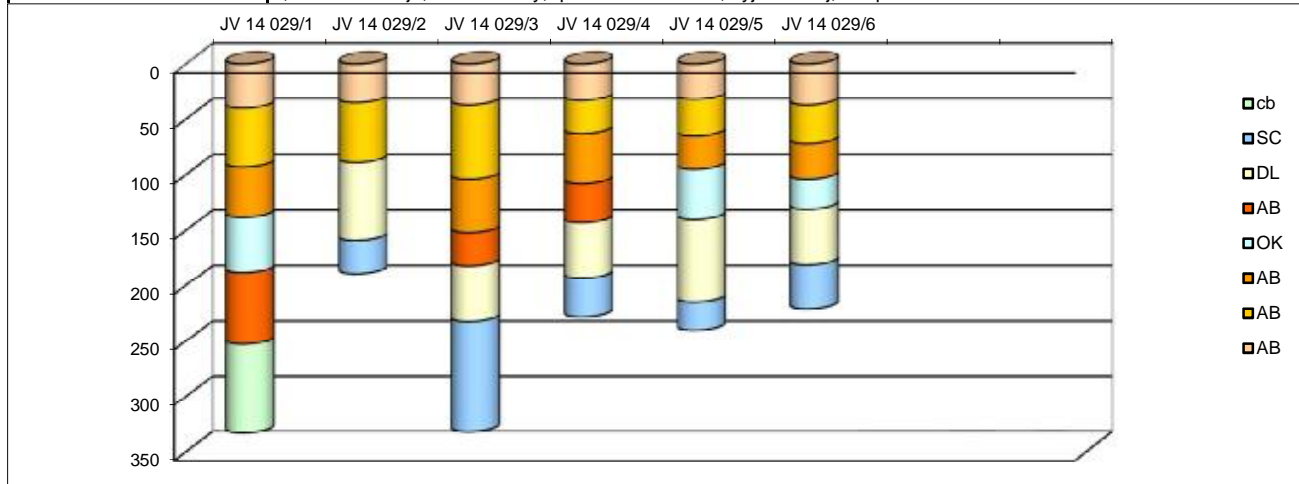
PROTOKOL TLOUŠŤKY JÁDROVÝCH VÝVRTŮ (JV)

Jádrový vývrt délka (mm)	Konstrukční vrstvy vozovky (mm)									
	AB	AB	AB	OK	AB	DL	SC	cb		
JV 14 029/1 km 4,324 L 253 mm bez cb	40	53	45	50	65			80		P
	1,30 m od okraje; vrtáno 10 cm od příčné trhliny, síťové trhliny, plošné deformace, výtluk									
JV 14 029/2 km 4,730 P 89 mm bez DL	35	54				70	30			SC
	1,40 m od obruby; síťové trhliny, vysrávky; rozpad tloušťka SC 60 mm									
JV 14 029/3 km 5,316 L 182 mm bez DL	37	67	48		30	50	100			SD
	0,80 m od okraje; síťové trhliny, plošné deformace									
JV 14 029/4 km 5,590 P 143 mm bez DL	33	30	45		35	50	35			SC
	1,15 m od okraje; vrtáno 20 cm od vysrávky; rozpad tloušťka SC 100 mm									
JV 14 029/5 km 6,050 P 140 mm bez DL	32	33	30	45		75	25			SC
	0,80 m od okraje; síťové trhliny, plošné deformace; rozpad tloušťka SC 80 mm									
JV 14 029/6 km 6,400 L 131 mm bez DL	37	35	32	27		50	40			SC
	1,10 m od okraje; síťové trhliny, plošné deformace, vyjetá kolej; rozpad tloušťka SC 70 mm

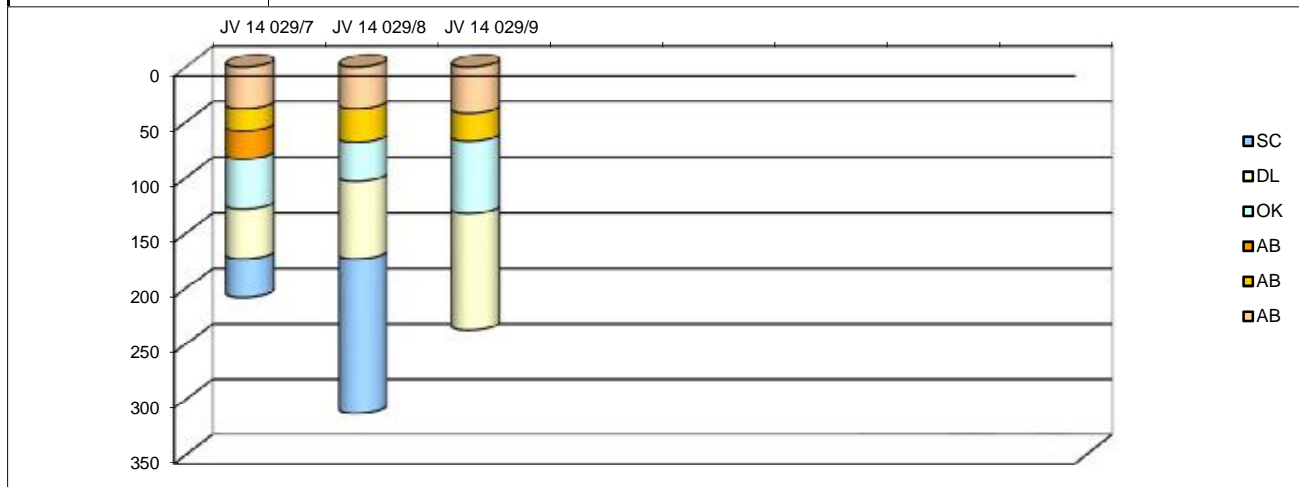
Jádrový vývrt délka (mm)	Konstrukční vrstvy vozovky (mm)									
	AB	AB	AB	OK	DL	SC				
JV 14 029/7 km 3,790 P 128 mm bez DL	38	20	25	45	45	35				ŠP
	0,90 m od okraje; síťové trhliny, olamování krajnice; rozpad tloušťka SC 80 mm									
JV 14 029/8 km 7,150 P 103 mm bez DL	38	30		35	70	140				ŠP
	1,30 m od okraje; síťové trhliny, olamování krajnice, plošné deformace									
JV 14 029/9 km 7,470 L 132 mm bez DL	42	25		65	105					P
	1,15 m od okraje; olamování krajnice

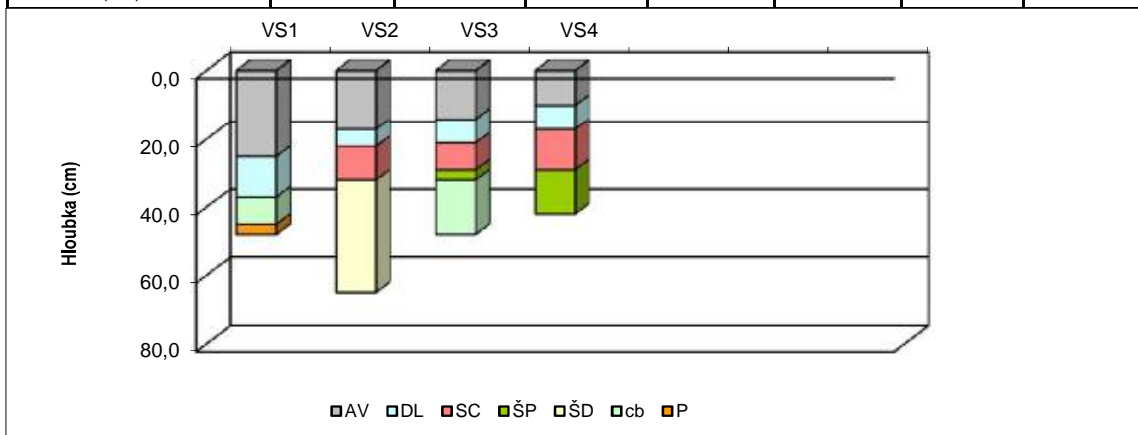
Sonda:	VS1	VS2	VS3	VS4			
Konstrukční vrstva	Tloušťka vrstvy (cm)						
AV	25,0	17,0	14,0	10,0			
DL	12,0	5,0	7,0	7,0			
SC		10,0	8,0	12,0			
ŠP			3,0	13,0			
ŠD		33,0					
cb	8,0		16				
P	3,0						
Ozn. přísl. JV	JV1	JV3	JV5	JV8			
Vzdálenost od okraje	1,30 m	0,80 m	0,80 m	1,30 m			
podloží/ vzorek č.			485	486			
Hloubka sondy (cm)	48	65	48	42			
Staničení (km)	4,324 L	5,316 L	6,050 P	7,150 P

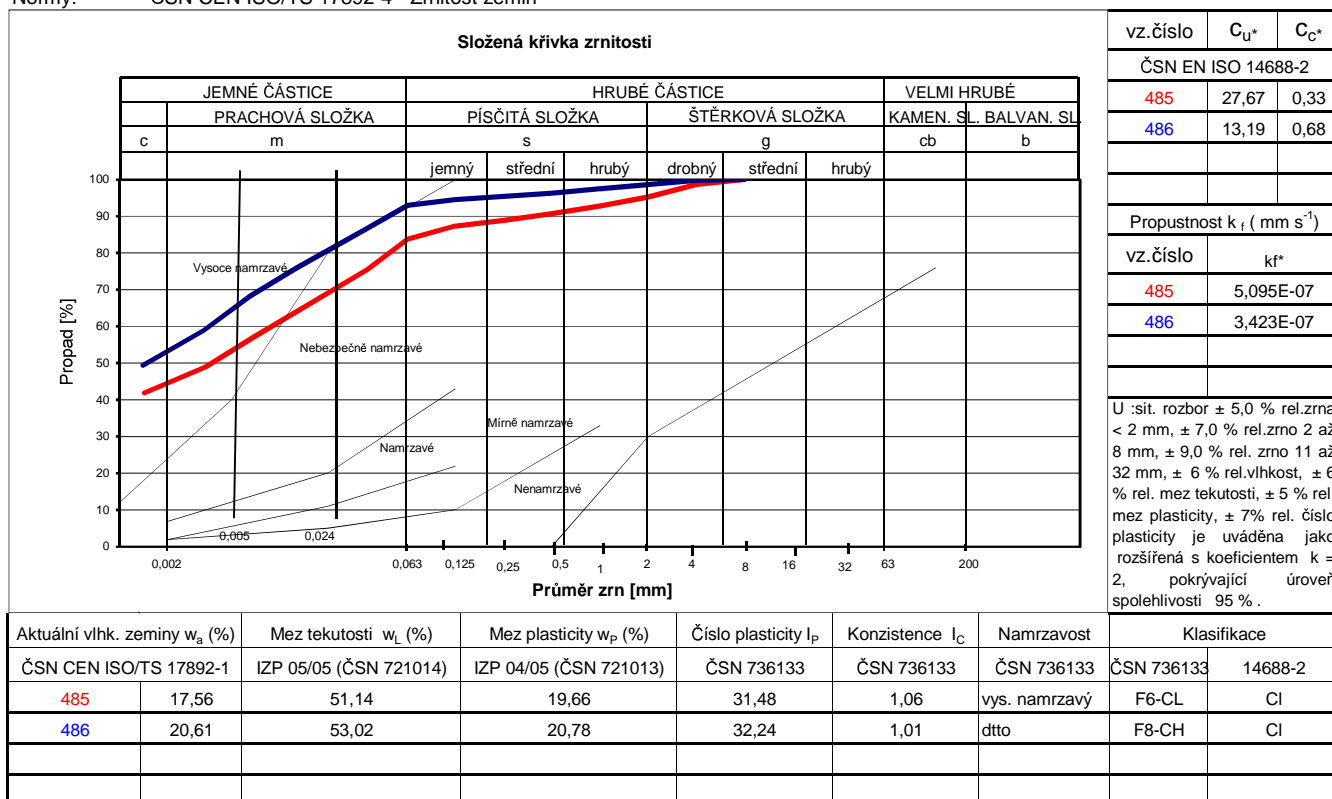
Číslo vzorku	Obecné vlastnosti a chování zeminy	Vhodnost pro podloží vozovky (pro aktivní zónu) dle ČSN 7361133:2010
485	Zemina je klasifikována jako jíl s nízkou plasticitou. Vlastnosti zeminy jsou nejvíce ovlivněny druhem jílovité složky. Zlepšení je možné jen v některých případech. Pro podloží je nevhodná.	Nevhodné k přímému použití bez úpravy
486	Zemina je klasifikována jako jíl s vysokou plasticitou. Vlastnosti zeminy jsou nejvíce ovlivněny druhem jílovité složky. Zlepšení je možné jen v některých případech. Pro podloží je nevhodná.	Nevhodné k přímému použití bez úpravy
