#### **4. Zpráva z prohlídky podzemního objektu:**

Název projektu: **Statické posouzení – ocelové konstrukce výstupních šachet kolektoru pod náchodskou nemocnicí (dolní areál)**

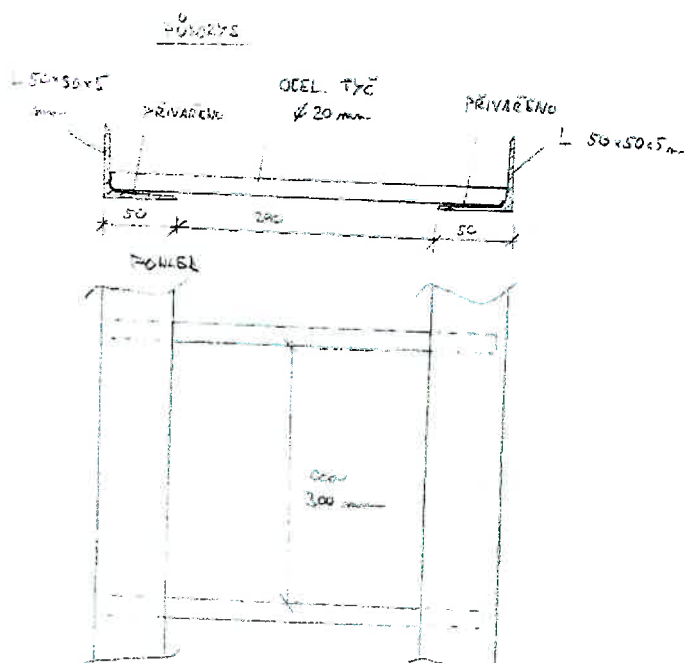
Obr. Schéma žebříku

Ocelové žebříky jsou provedeny z válcovaných rovnoramenných profilů L 50x50x5 jako boční vedení a stupňů válcovaných kruhových tyčí o průměru 20 mm. Žebříky jsou kotveny buď do zdí šachet, do ocelových podest anebo do podlahy. Ze statického hlediska jsou konstrukce uchyceny na více místech, a proto jsou staticky neurčité.

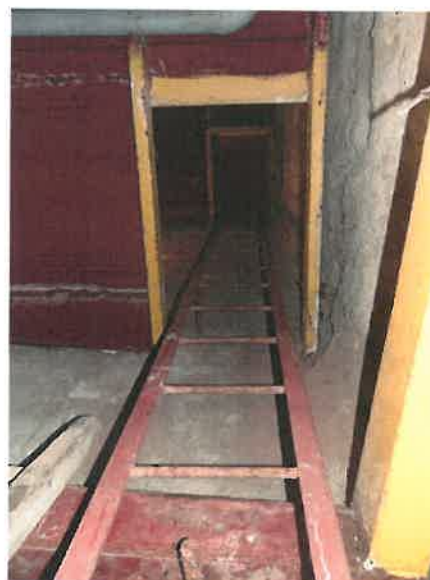
Obr. Žebřík s mezipodestami

Mezipodesty jsou provedeny z válcovaných I profilů a žebrovaných plechů, zábradlí mezipodest je provedeno z trubek. Rozmístění mezipodest po výšce je cca po 3 až 4,5 metrech. Mezipodesty jsou průlezné s uzavíratelným poklopem z žebrovaného plechu na pantech. Ocelové konstrukce jsou provedeny přibližně na konci 80. let 20. století. Mezipodesty jsou uchyceny do stěn šachet, resp. do kapes. Ze statického hlediska jsou konstrukce převážně staticky určité.
