Hlavní prohlídka 04.10.2012

29928-1

Datum prohlídky: 04.10.2012

Název objektu: Dvůr Králové n.L. přes Hartský potok

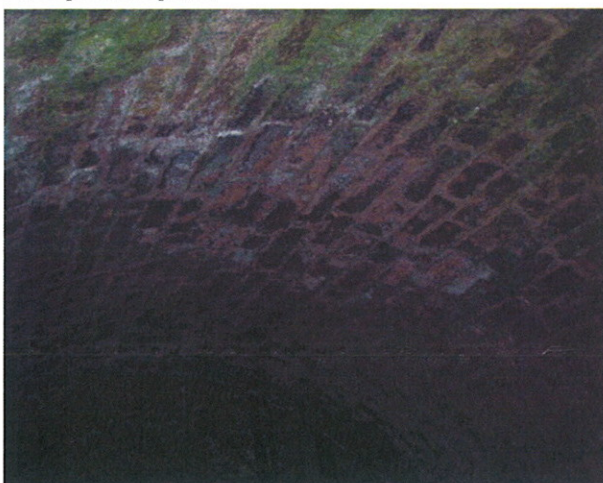
podhled klenby

- po celé ploše nosné konstrukce (kamenné klenbě) je lokálně vypadaná spárová malta
- v klenbě ve vzdálenosti cca 1 m - 1,20 m od pravého okraje (u opěry na konci mostu) je v místech spar zdíva podélná nepravidelná trhlinka
- povrch nosné konstrukce je porostlý mechem, zejména při obou okrajích klenby
