# Hlavní prohlídka 16.09.2017 30110-9

**Název objektu:** Adršpach u odbočky na Zdoňov

**Okres:** Náchod

**Liniové staničení [km]:** 11.733 **Číslo úseku:** **Úsekové staničení [km]:** 4.773

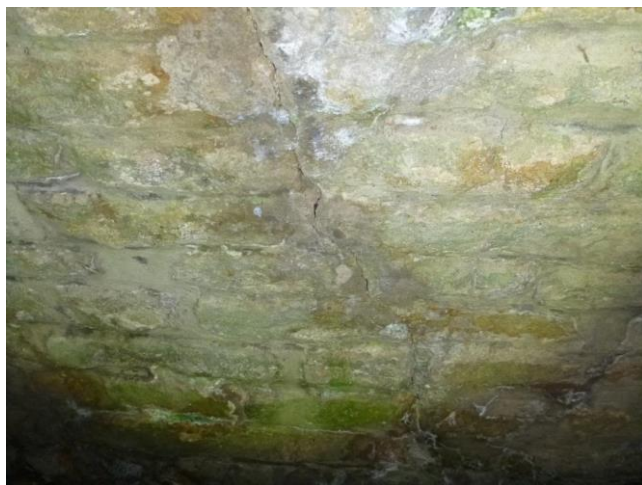
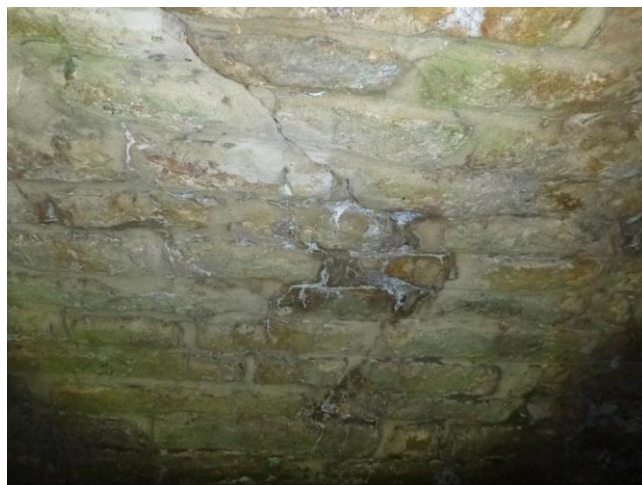
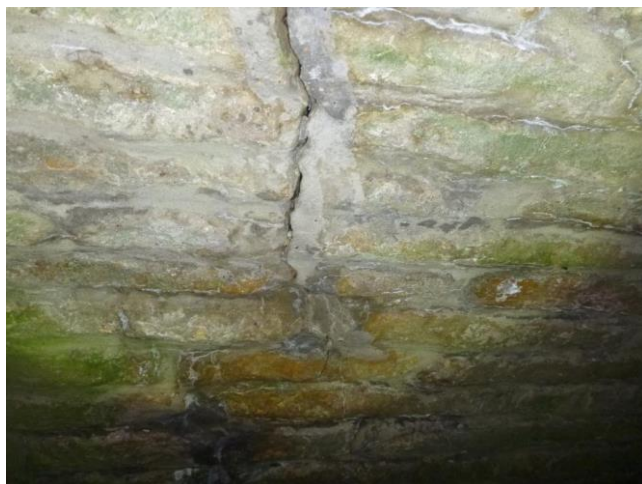
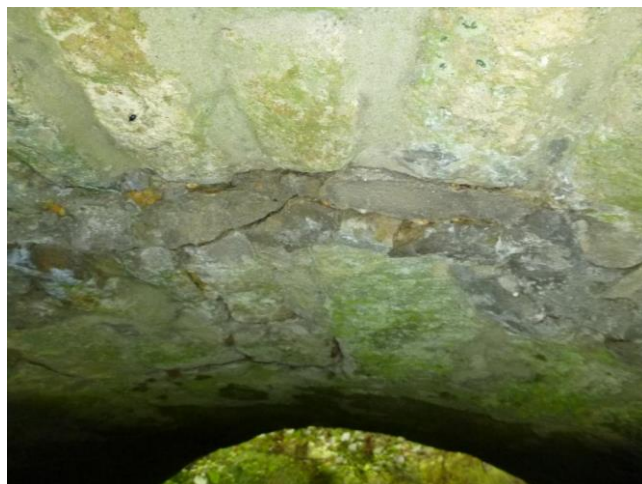
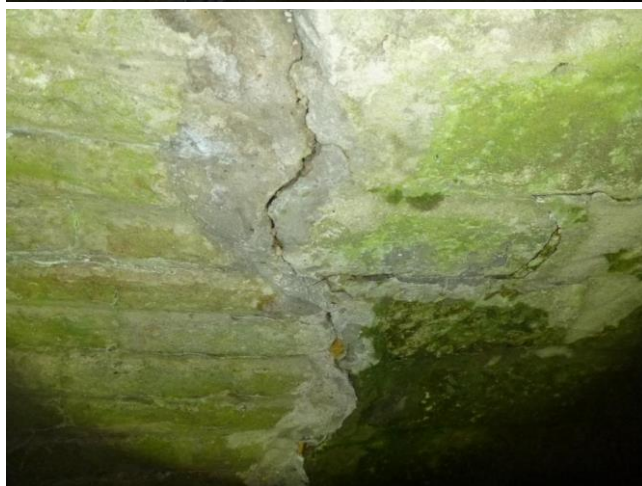
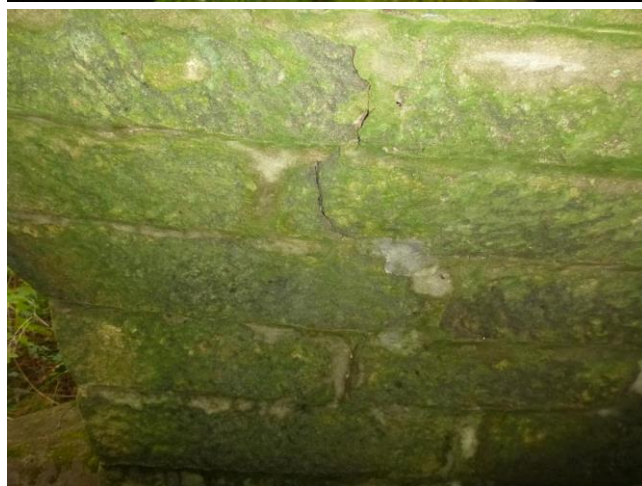
- na podhledu klenby jsou ve sparách mezi kvádry na více místech prorýsované podélné trhliny, které jsou vidět i přes staré výspravky

- nejvýraznější trhliny jsou přibližně v pravé třetině a v místě napojení starší klenby na levé rozšíření

- šířka trhlin je v rozmezí 1 až 2mm
- stopy po průsacích v místě trhlin klenby

- trhlina mezi klenbou a čelní zdí vlevo

- na povrchu obou říms jsou příčné trhliny

- mírně poškozené zábradlí na začátku vpravo

Osadit sádrové terče na trhliny klenby.
