Univerzita Pardubice

RESTAURÁTORSKÝ PRŮZKUM

Malířská výzdoba ubikační místnosti pěchotního srubu Jeřáb
v Dobrošově

Listopad 2015

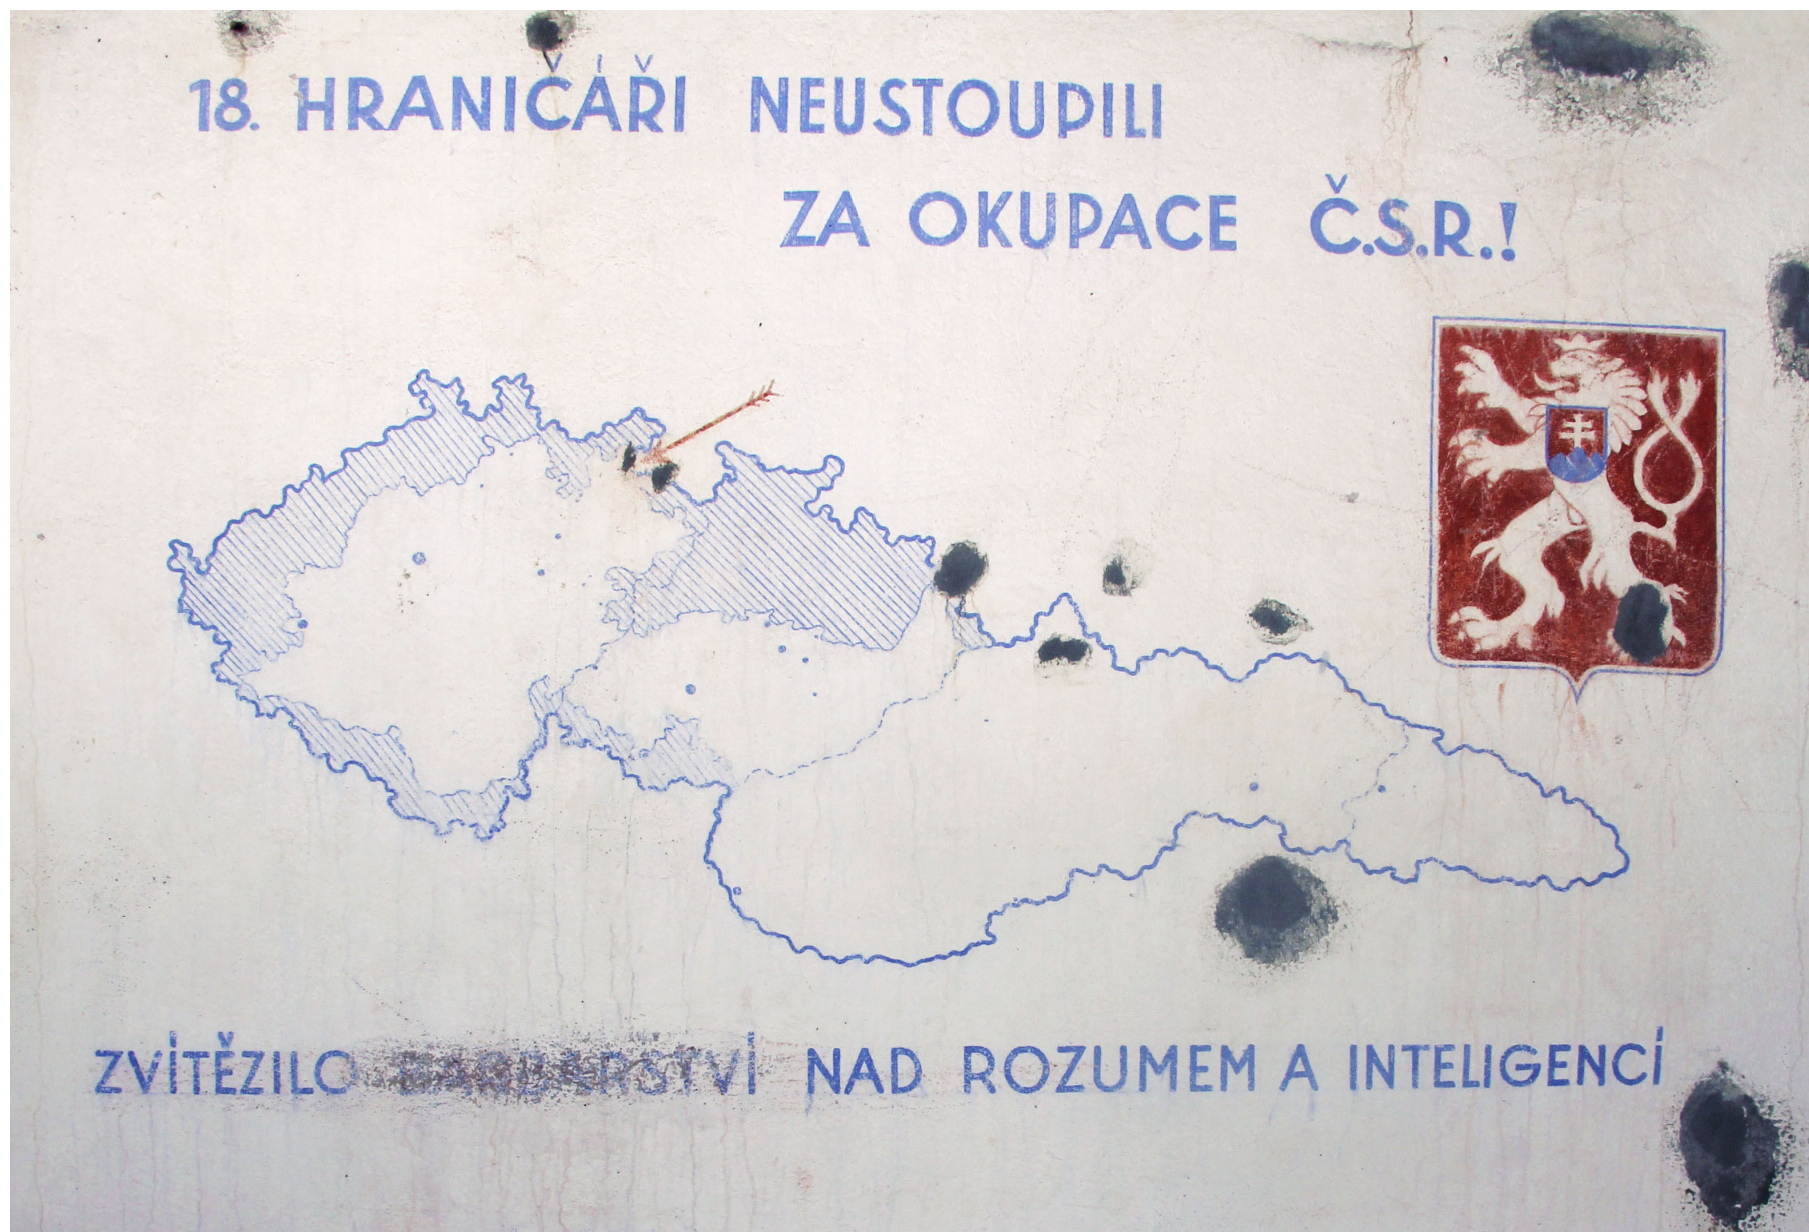
Obr. 12: Malba na jihovýchodní stěně. V horní části nápis „18. HRANICÁŘI NEUSTOUPILI ZA OKUPACE Č.S.R.!“ , ve střední části mapa Československé republiky s jejím malým znakem. V spodní části se nachází nápis „ZVÍTĚZILO BARBARSTVÍ NAD ROZUMEM A INTELIGENCÍ“. Fotografie v umělém bílém světle.

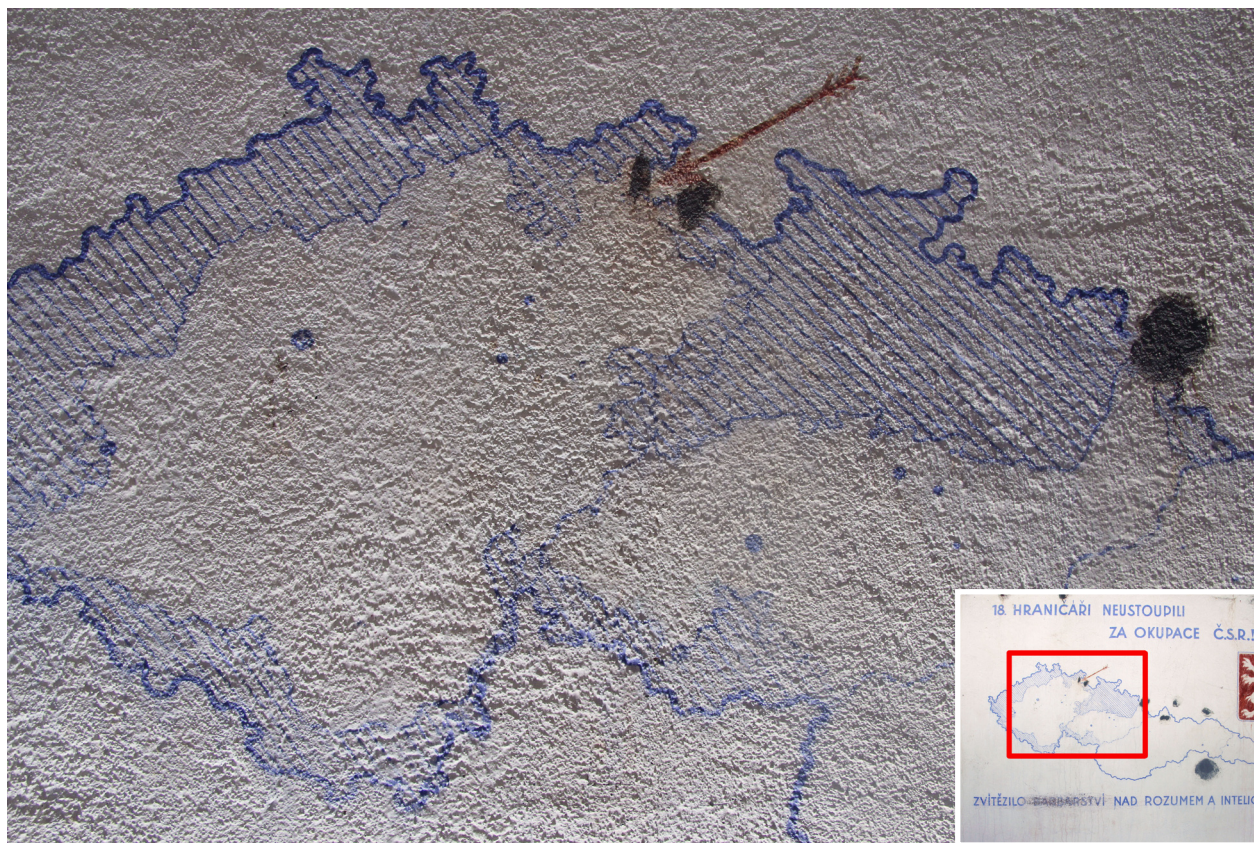
Ostré boční nasvícení dalo vyniknout hrubému podkladu, který tvoří cementová omítka. Bílý podkladový nátěr působí, že je nanesen v silné kompaktní vrstvě a jeho struktura je zapříčiněna hrubou podkladovou omítkou. V ostrém nasvícení také vynikla odlišná struktura současných šedých tmelů a lokálně také jejich oddělování od podkladu včetně jiných hloubkových poškození uvedených výše (defekty okolo armatur, odření povrchu, ryté graffiti).

Obr. 21: Detail části malby na jihovýchodní stěně. V razantním bočním nasvícení vystoupila hrubá struktura povrchu omítky.

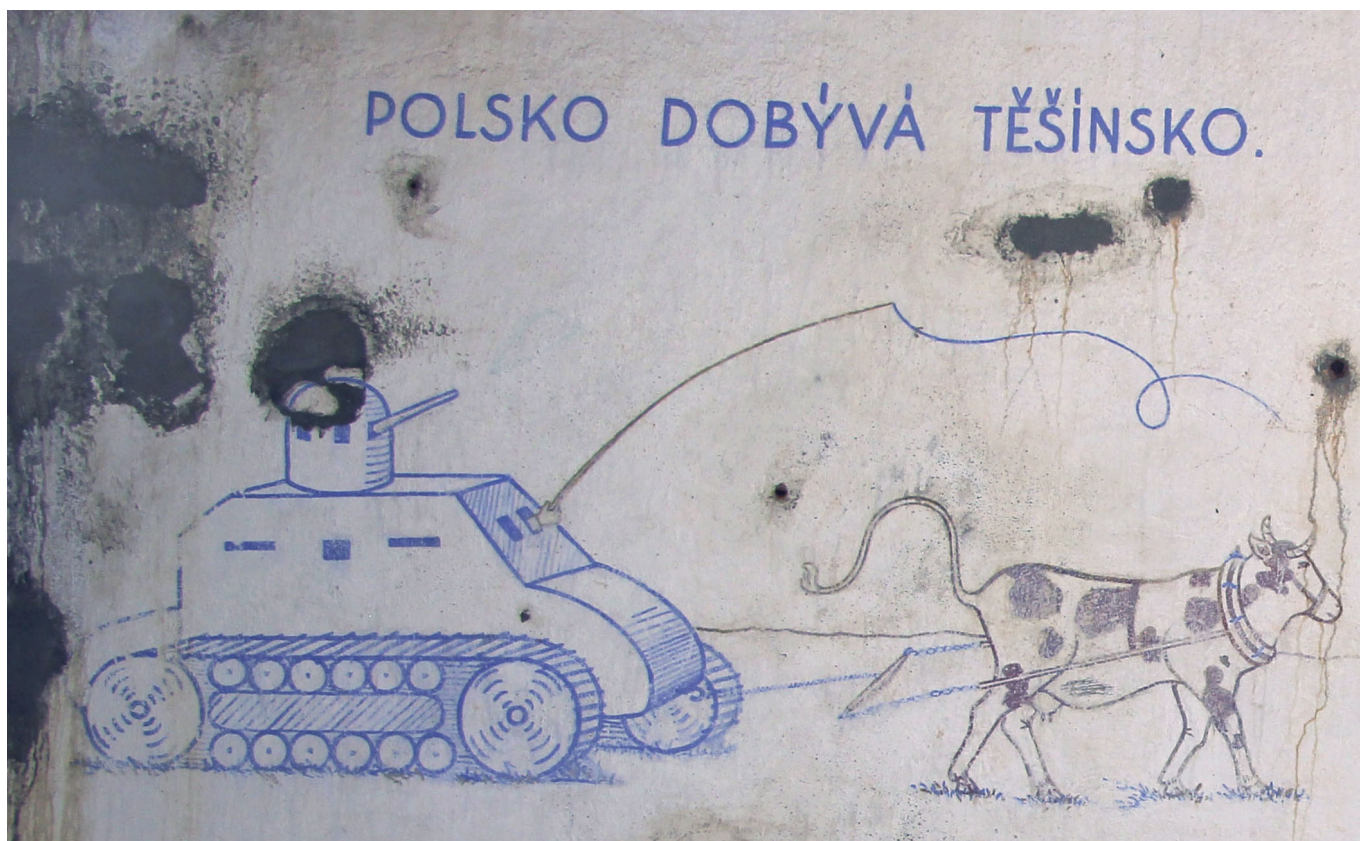
V porovnání s fotodokumentací stavu od Jiřího Suchana (1997) lze konstatovat, že jsme na podzim roku 2015 nezaznamenali tak silné projevy kondenzace. Důvodem může být opětovné zprovoznění odvodňovacího kanálu, čímž byla redukována celková hodnota vzdušné vlhkosti v objektu. Nezanedbatelný je ale jistě i faktor ročního období a teploty. Současný průzkum byl prováděn v listopadu, kdy jsou rozdíly teplot interiéru a exteriéru minimální, také se jednalo o extrémně srážkově chudý rok, kdy hladina spodních vod klesla pod dlouhodobá minima. Celkovou zlepšující se tendenci je snad ale možné pozorovat přímo na malbách, protože se jejich stav od roku 1997 zhoršil pouze minimálně (viz obr. 13 a 14; 26 a 27).

Obr. 26: Malba na severovýchodní stěně. Fotografie v umělém bílém světle.

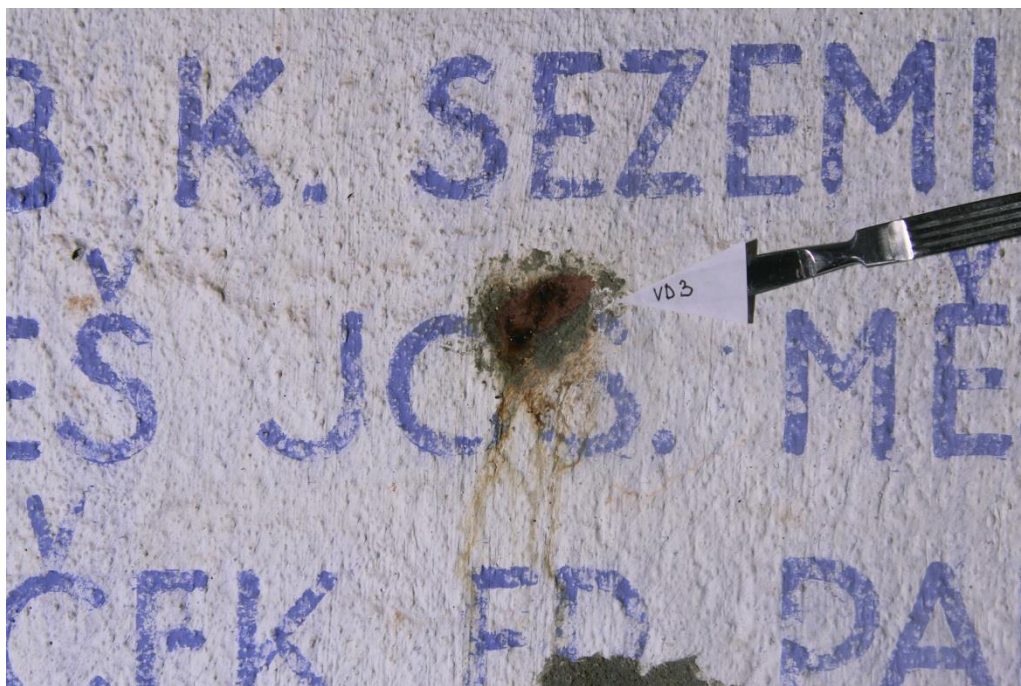
Obr. 24 Detail odběru vzorku VD3 z místa bílé vrstvy, podkladová (okolí písmenka z jmenného seznamu).

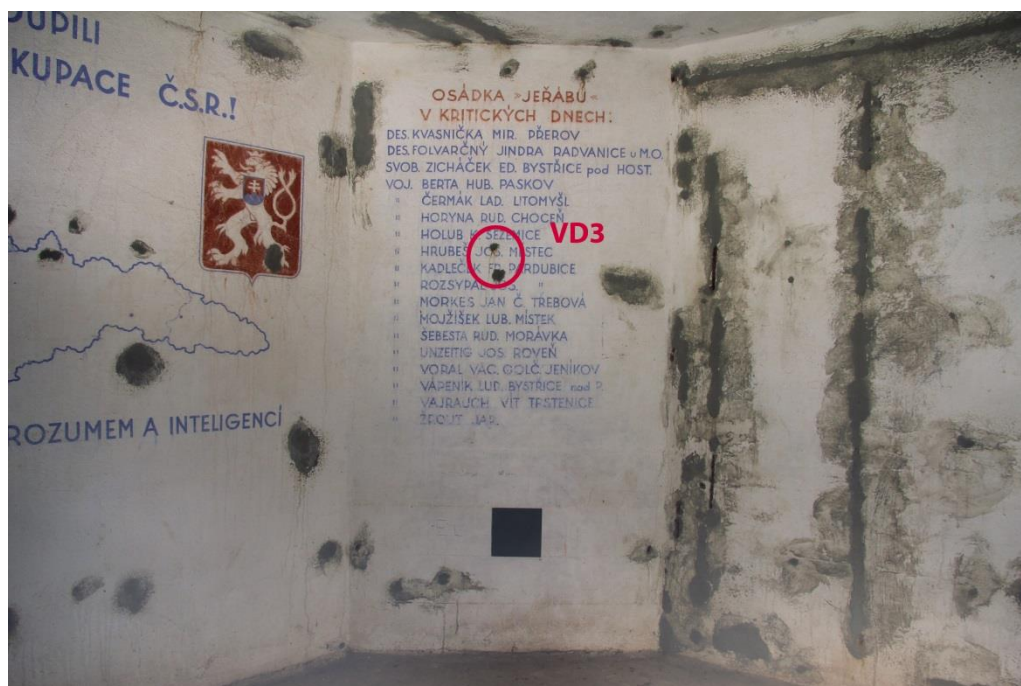
Obr. 25 Místo odběru vzorku VD3 v místnosti s nástěnnou malbou ve vojenské pevnosti Dobrošov u Náchoda, bunkr „Jeřáb“.

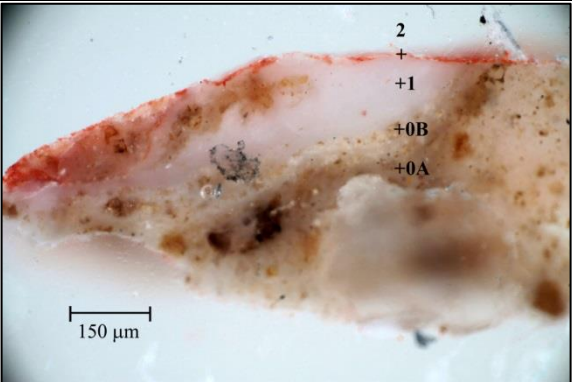
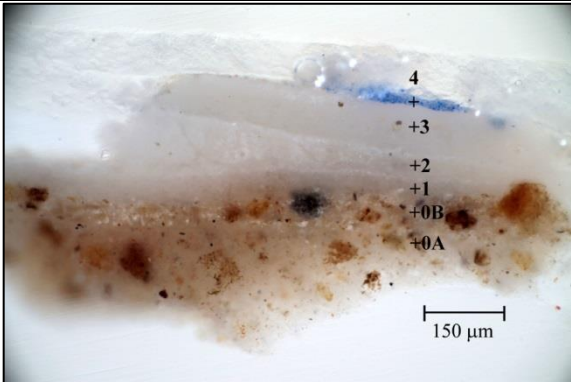
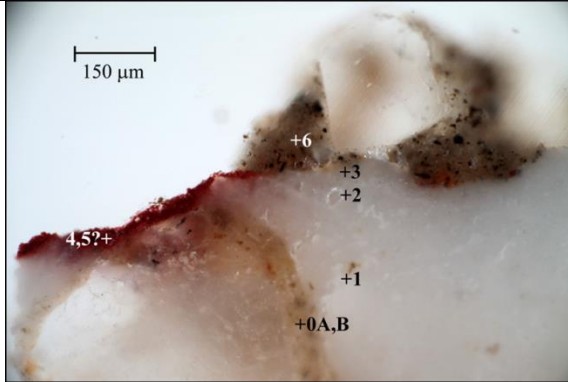
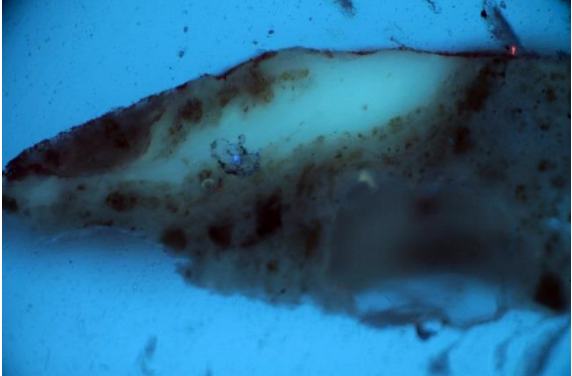
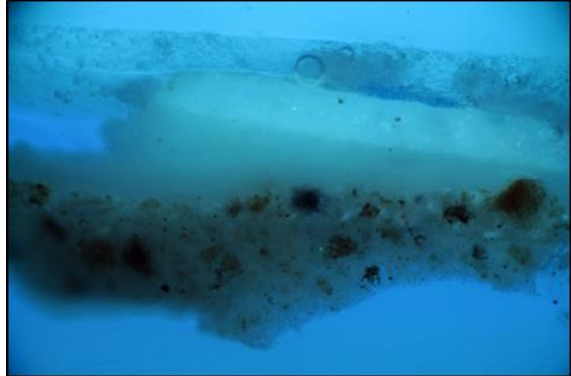
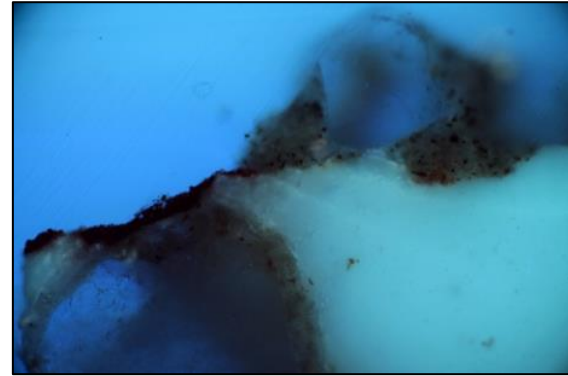
Vzorek	8044 / VD1 – erb, červená	8045 / VD2 – Těšínsko, tank, modrá	8046 / VD3 – okolí písma
Optická mikroskopie Bílé světlo

Stratigrafie povrchových úprav			6 fragment vrstvy s cementem a kamenivem
	2 červená nesouvislá vrstva	4 modrá vrstva	4,5? červená vrstva
	1 fragment bílé vrstvy	1-3 bílé vrstvy	1-3 bílé vrstvy, fragmenty
	0A, 0B vrstvy s cementem	0A, 0B vrstvy s cementem	0A, 0B vrstvy s cementem
