# DIAGNOSTICKÝ PRŮZKUM KONSTRUKCE VOZOVKY SILNICE III/3219

BÍLÝ ÚJEZD KM 4,688 – 5,028

# ZÁVĚREČNÁ ZPRÁVA č. DV – 17 – 064 z 12/2017

**Zpráva č. DV-17-064 z 12/2017**

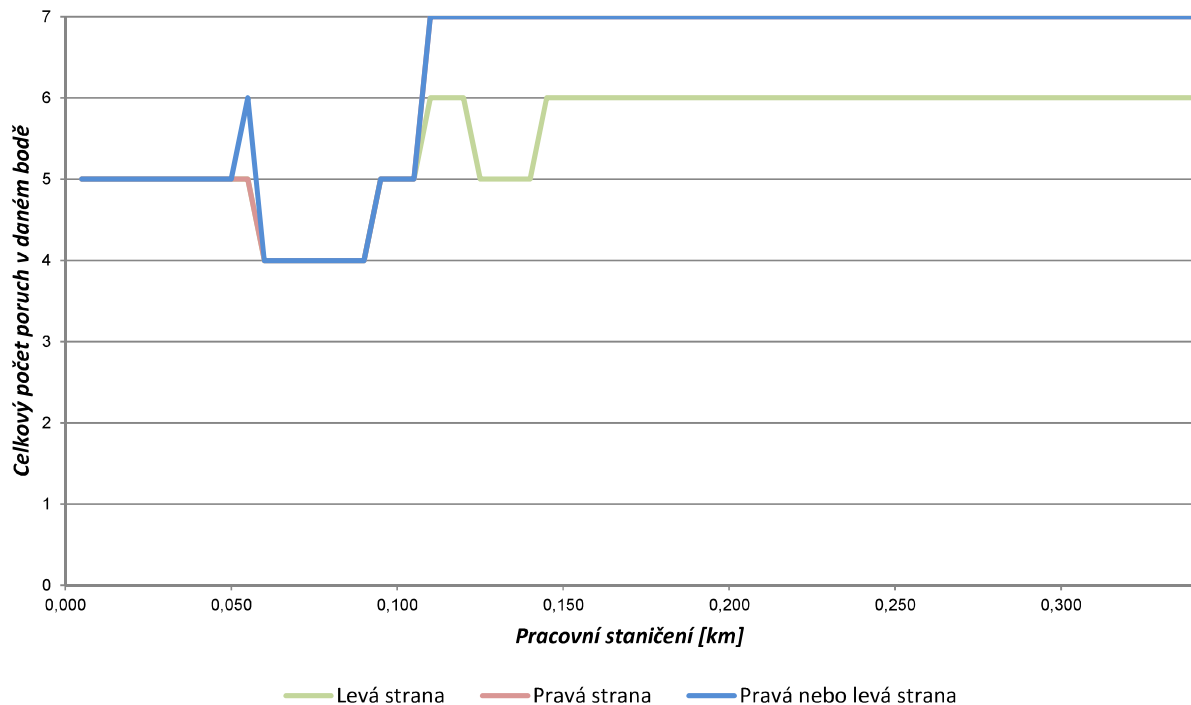
### Součtový graf poruch

| Povrch vozovky: | Úsek je v plném rozsahu zasažen ztrátou asf. tmelu, korozí a kavernami. V úseku se vyskytují síťové trhliny a olamování okrajů vozovky. Vozovka je ve vysoké míře opravována vysprávkami. |
| Výčet zastížených poruch: | Kaverny<br>Ztráta asfaltového tmelu<br>Hlubková koroze<br>Vysprávky<br>Síťové trhliny<br>Olamování okrajů vozovky<br>Zvýšená nezpevněná krajnice |
