Akce: II/303 Velké Poříčí – Hronov část ÚDRŽBA SILNIC KRÁLOVÉHRADECKÉHO KRAJE ETAPA I	Měřítko:	Formát: A4
	Stupeň: DSP/PDPS	Souprava:
Příloha: DIAGNOSTICKÝ PRŮZKUM VOZOVEK + UPŘESNĚNÍ TECHNOLOGIE OPRAVY	Číslo přílohy: G.1

**DIAGNOSTICKÝ PRŮZKUM
KONSTRUKCE VOZOVKY
SILNICE II/303
KM 5,067 - 8,200**

Zpráva č. DV-15-063-17/4 z 09/2015

**UPŘESNĚNÍ TECHNOLOGIE
OPRAVY U DIAGNOSTICKÉHO
PRŮZKUMU KONSTRUKCE
VOZOVKY**

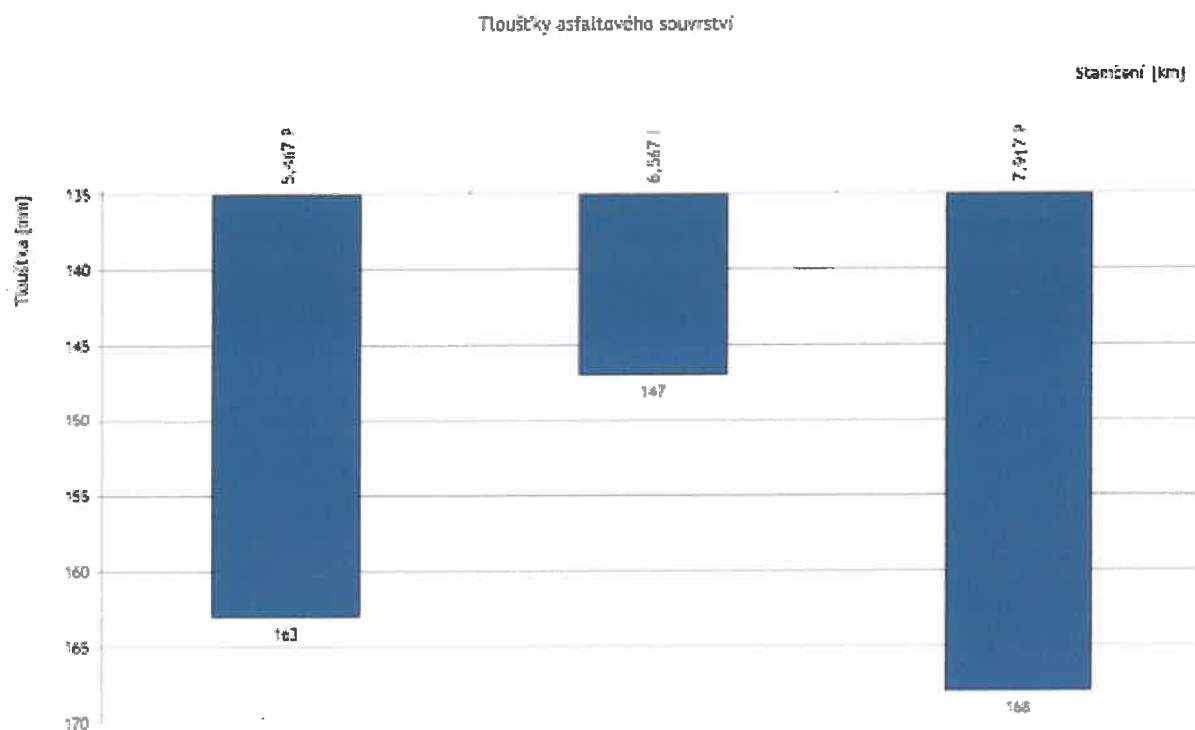
Graf 1

Na citovaném úseku silnice byly odebrány celkem 3 jádrové vývrty. Asfaltové souvrství tvoří obrusná, ložní a podkladní vrstva. Tloušťky jednotlivých vrstev a celková tloušťka asfaltového souvrství jsou uvedeny v následující tabulce a graficky znázorněny v následujícím grafu. Jádrové vývrty a geotechnické sondy byly provedeny vždy 1,00 m od pravého okraje vozovky v jednotlivých směrech.

Číslo vývrtu	Staničení [km]	Konstrukční vrstvy [mm]			
		obrusná	ložní	I. podkladní	CELKEM
26	5,467 P	50	52	61	163
27	6,567 L	41	71	35	147
28	7,917 P	67	59	42	168

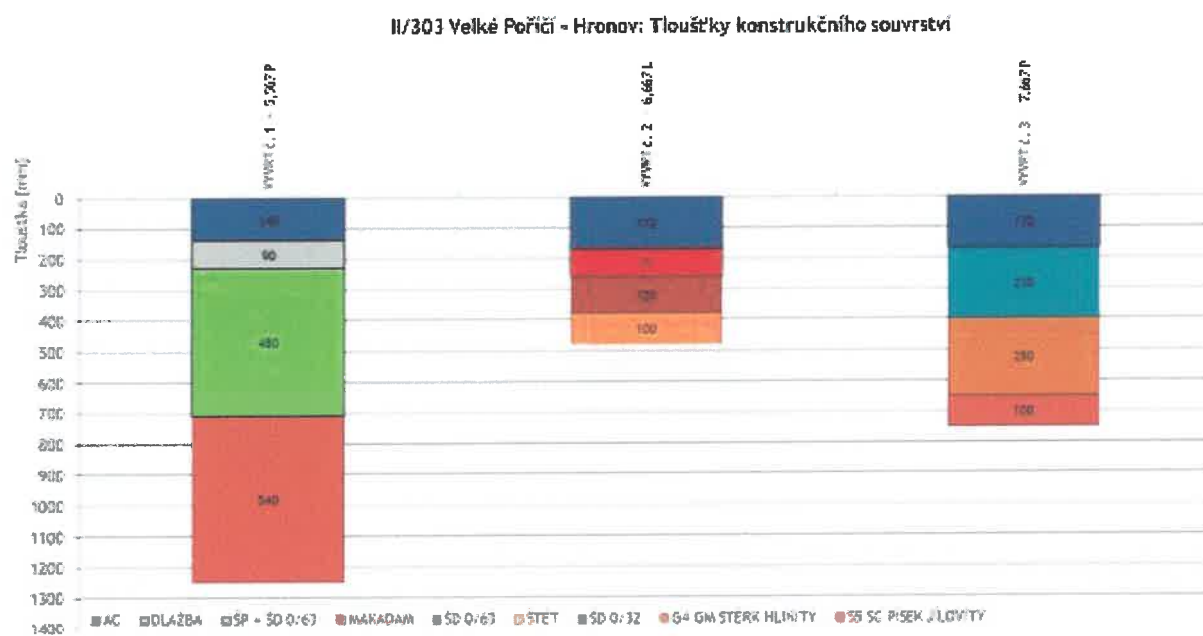
Graf 2

Sonda č.	3
Staničení [km]	7,667 P
Tloušťky konstrukčního souvrství [mm]	
AC	170
ŠD 0/32	230
G4 GM ŠTĚRK HLINITÝ	250
S5 SC PÍSEK JÍLOVITÝ	100

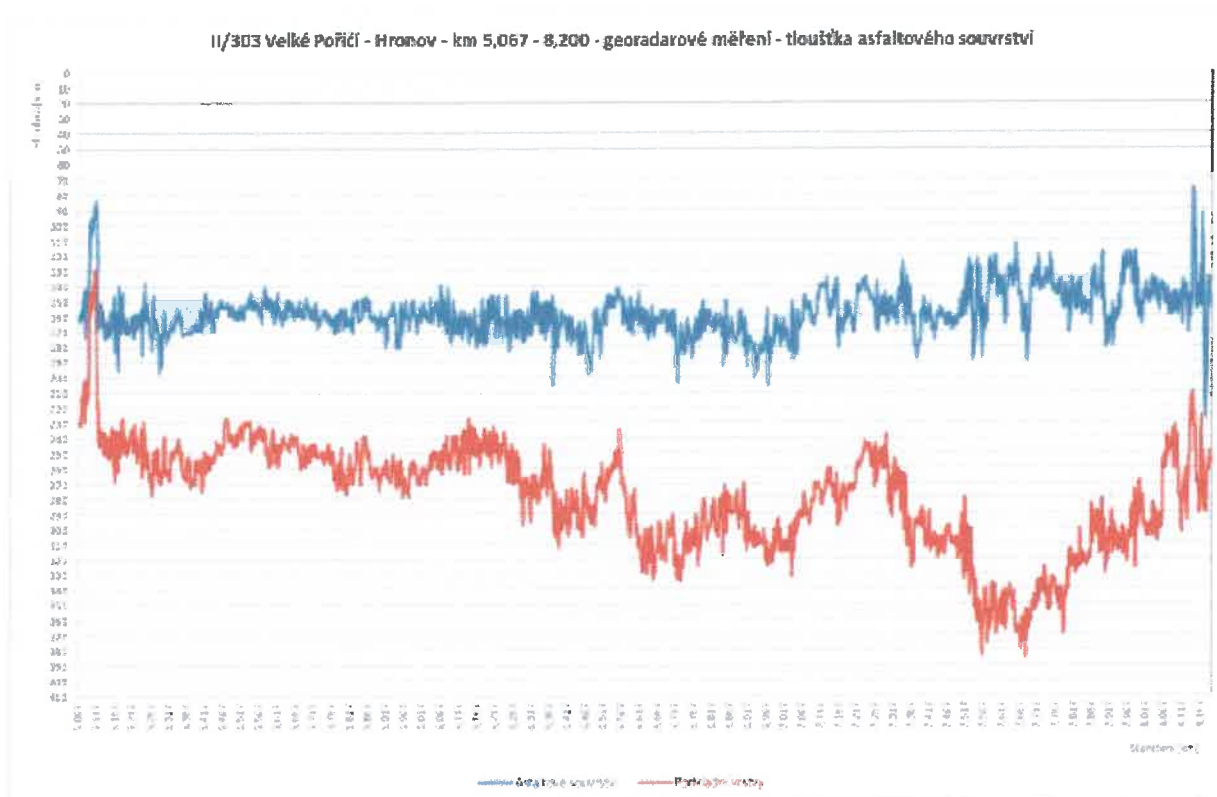
Graf 4

Cílem geofyzikálního měření pomocí radaru bylo určit kontinuálně tloušťku konstrukčních vrstev vozovky.

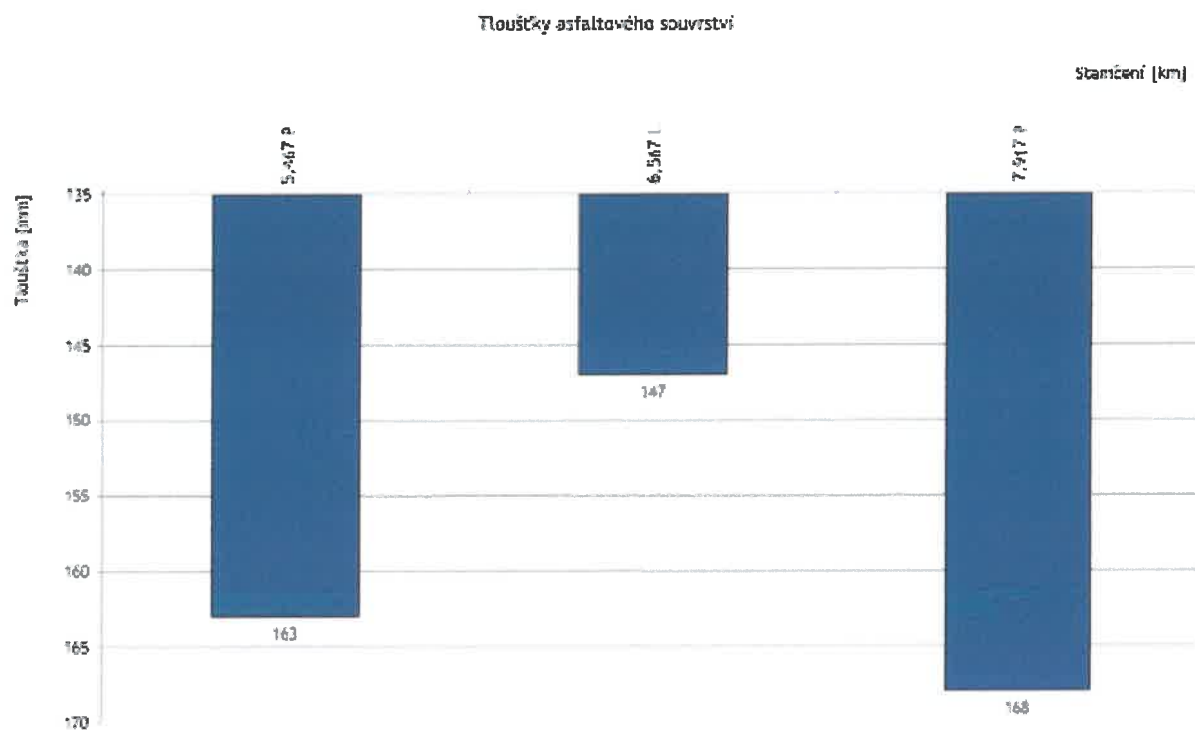
Graf 1

Číslo vývrtu	Staničení [km]	Konstrukční vrstvy [mm]			
		obrusná	ložní	I. podkladní	CELKEM
26	5,467 P	50	52	61	163
27	6,567 L	41	71	35	147
28	7,917 P	67	59	42	168

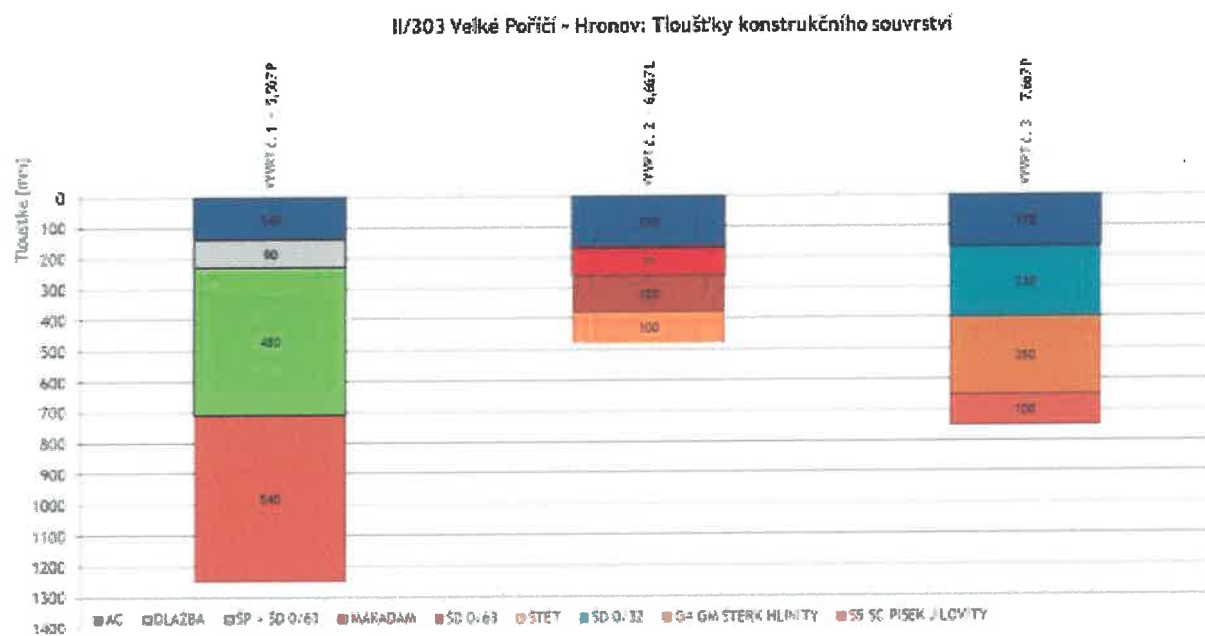
Graf 2

Sonda č.	3
Staničení [km]	7,667 P
Tloušťky konstrukčního souvrství [mm]	
AC	170
ŠD 0/32	230
G4 GM ŠTĚRK HLINITÝ	250
S5 SC PÍSEK JÍLOVITÝ	100

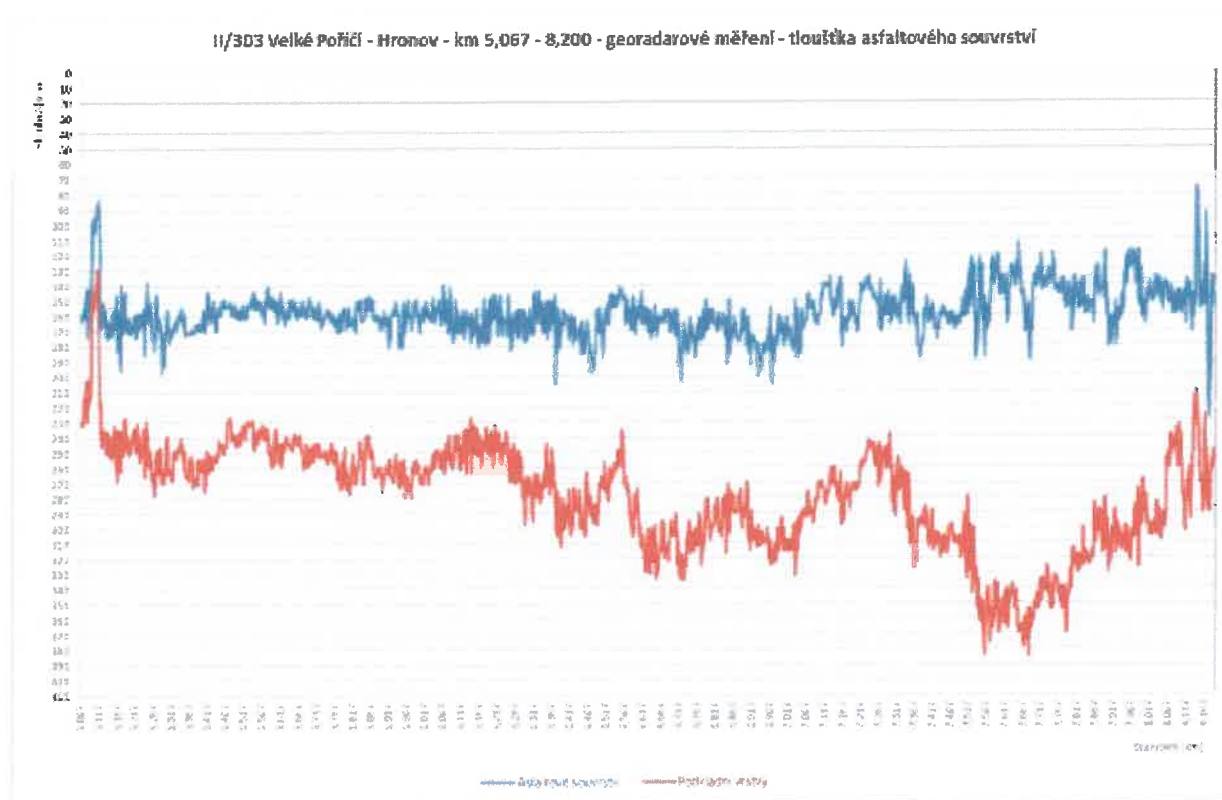
Graf 4

Cílem geofyzikálního měření pomocí radaru bylo určit kontinuálně tloušťku konstrukčních vrstev vozovky.
