Průzkum konstrukce a podloží vozovky
Silnice III/3172 Borohrádek

Leden 2018

Druh průzkumu: Stanovení skladby konstrukce a podloží vozovky

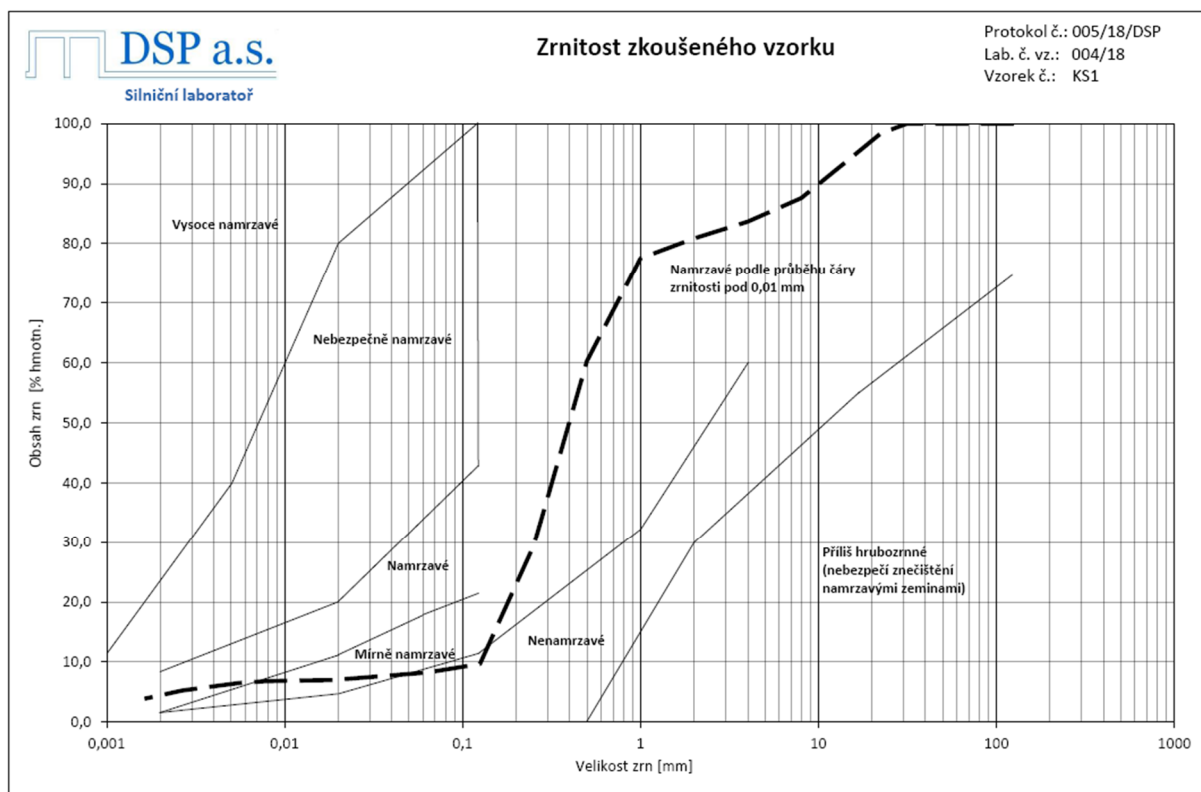
Graf 1 – Křivka zrnitosti, Kopaná sonda Vzorek – KS1.

Pozn.: Hloubka odběru podloží 480 – 980 mm (pod úrovní stávající nivelety).

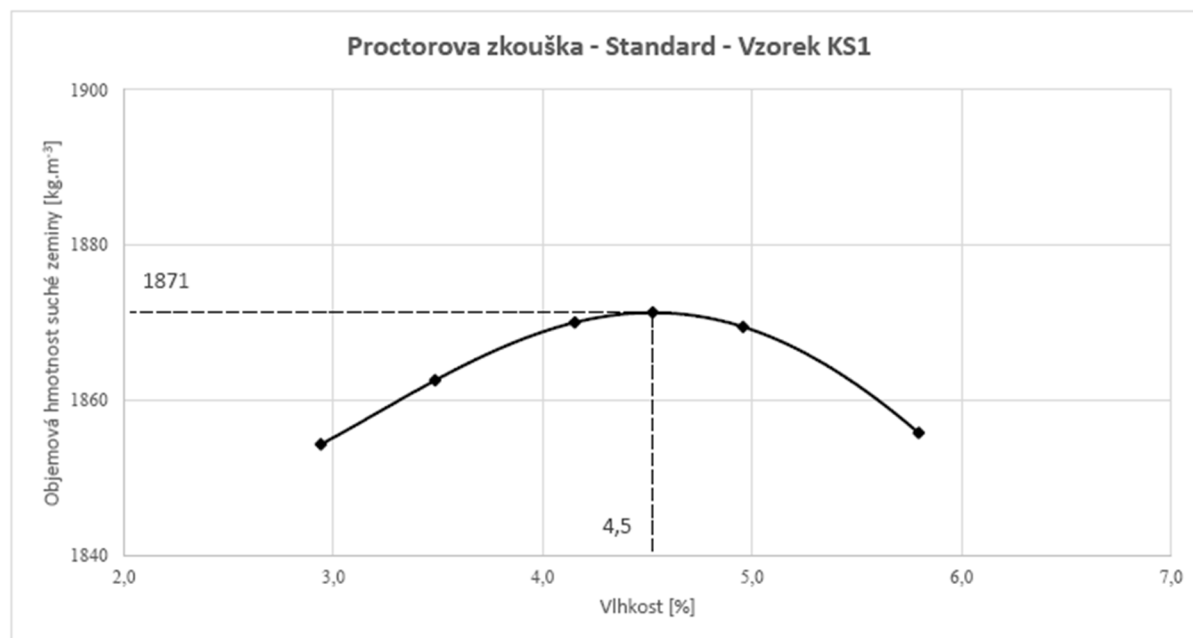
Graf 2 – Proctorova zkouška, Kopaná sonda Vzorek – KS1.

Maximální objemová hmotnost ρ_{dmax} :	1871	[kg.m ⁻³]
Optimální vlhkost w_{opt} :	4,5	%

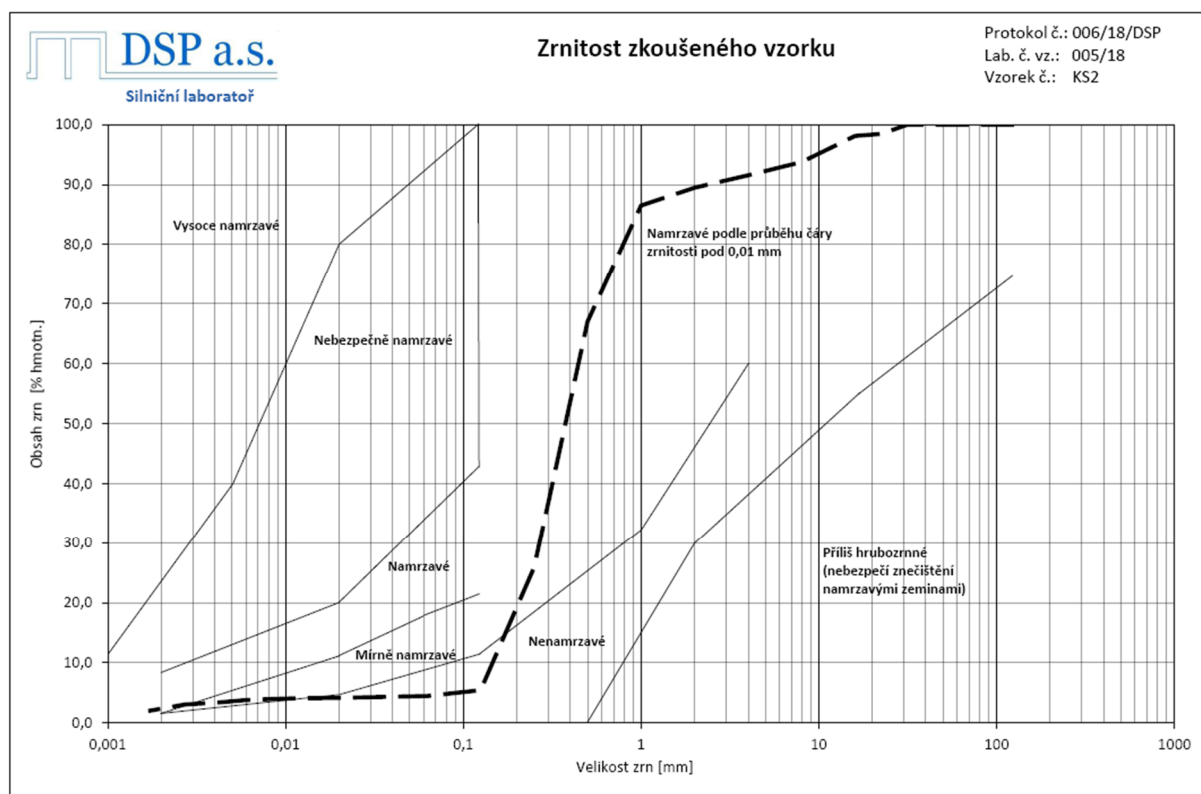
Graf 3 – Křivka zrnitosti, Kopaná sonda Vzorek – KS2.

Pozn.: Hloubka odběru podloží: 520 – 820 mm (pod úrovní stávající nivelety).

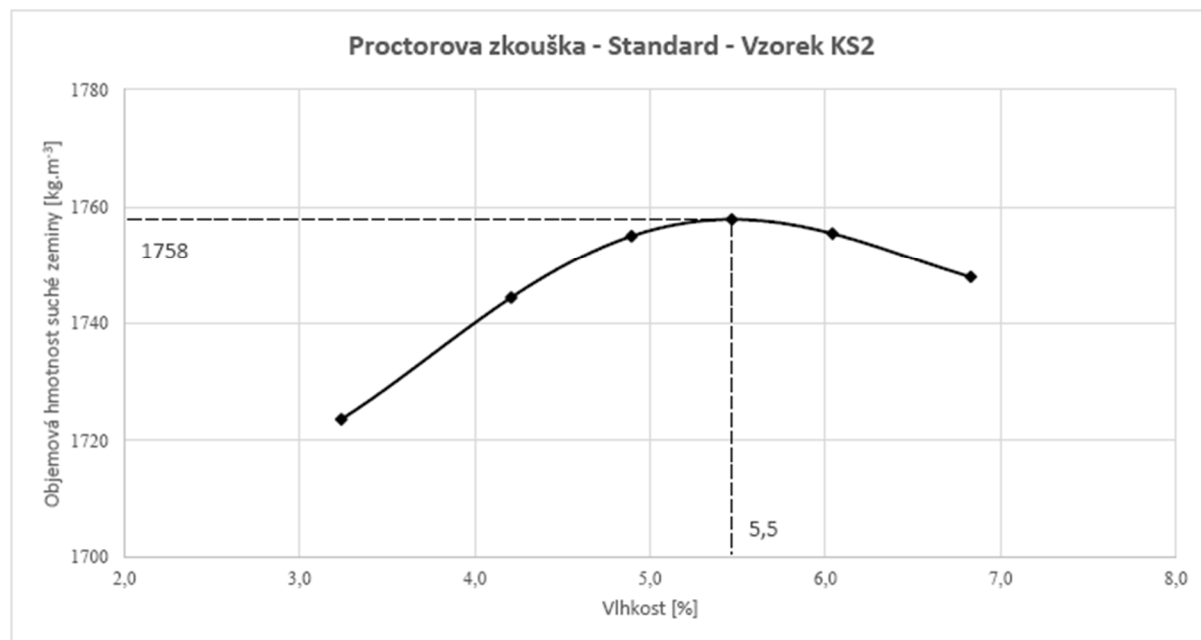
Graf 4 – Proctorova zkouška, Kopaná sonda Vzorek – KS2.

Maximální objemová hmotnost ρ_{dmax} :	1758	[kg.m ⁻³]
Optimální vlhkost w_{opt} :	5,5	%

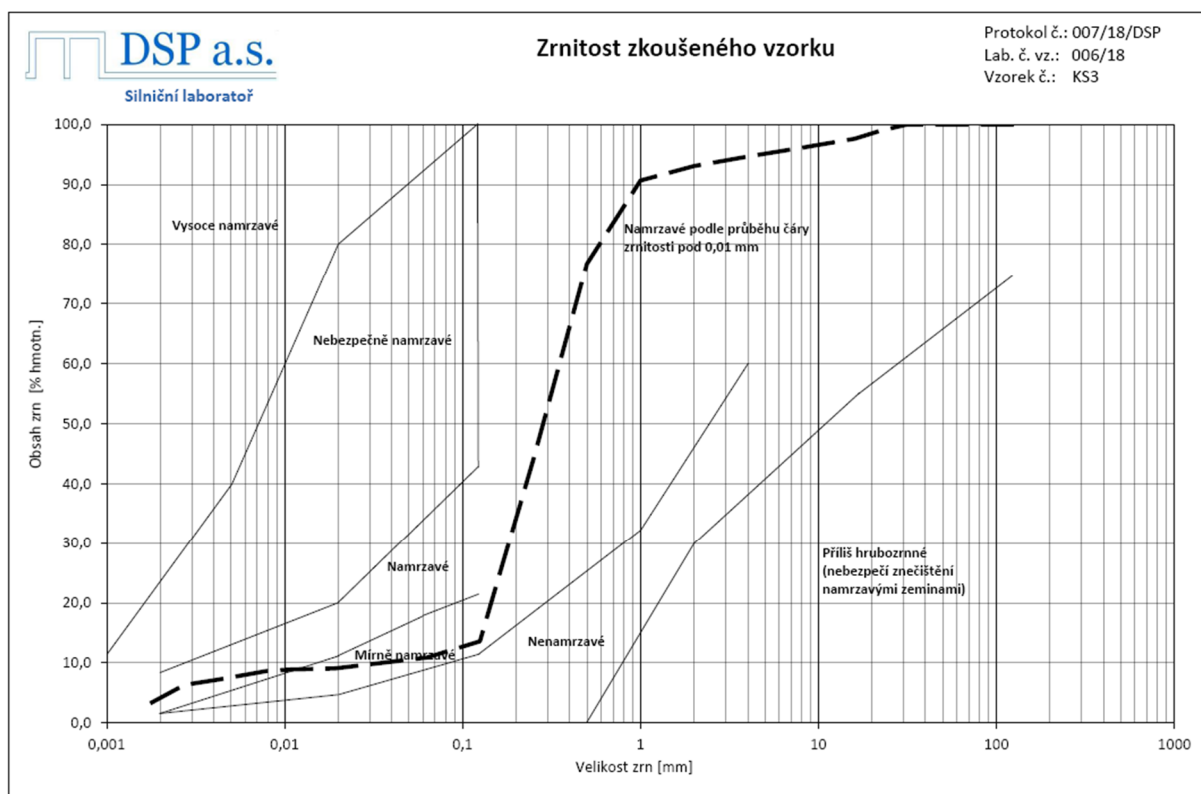
Graf 5 – Křivka zrnitosti, Kopaná sonda Vzorek – KS3.

Pozn.: Hloubka odběru podloží: 540 – 840 mm (pod úrovní stávající nivelety).

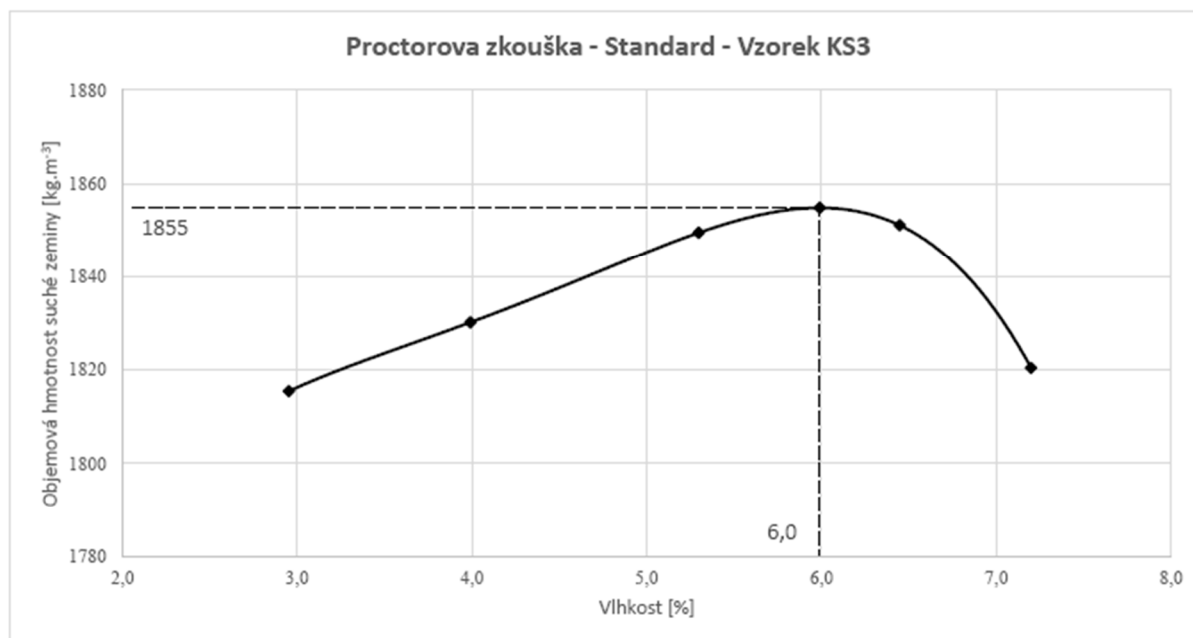
Graf 6 – Proctorova zkouška, Kopaná sonda Vzorek – KS3.

Maximální objemová hmotnost ρ_{dmax} :	1855	[kg.m ⁻³]
Optimální vlhkost w_{opt} :	6,0	%

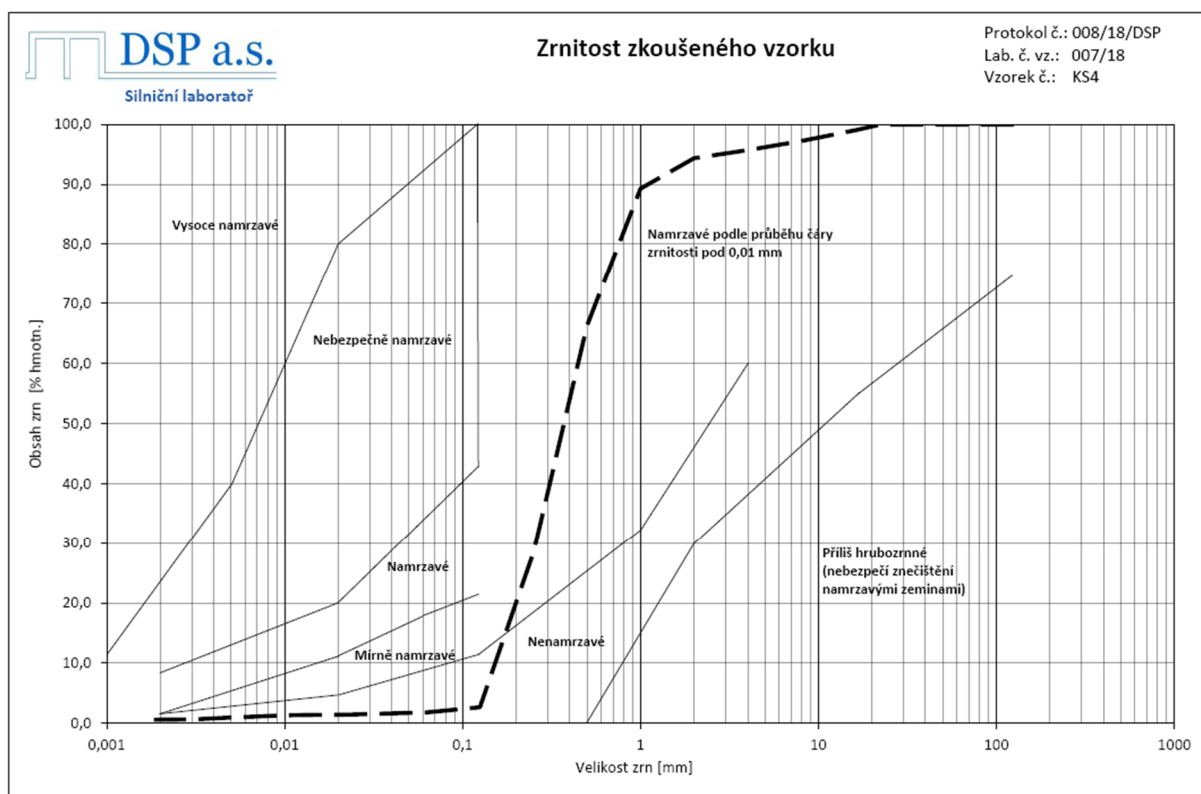
Graf 7 – Křivka zrnitosti, Kopaná sonda Vzorek – KS4.

Pozn.: Hloubka odběru podloží: 480 – 850 mm (pod úrovní stávající nivelety).

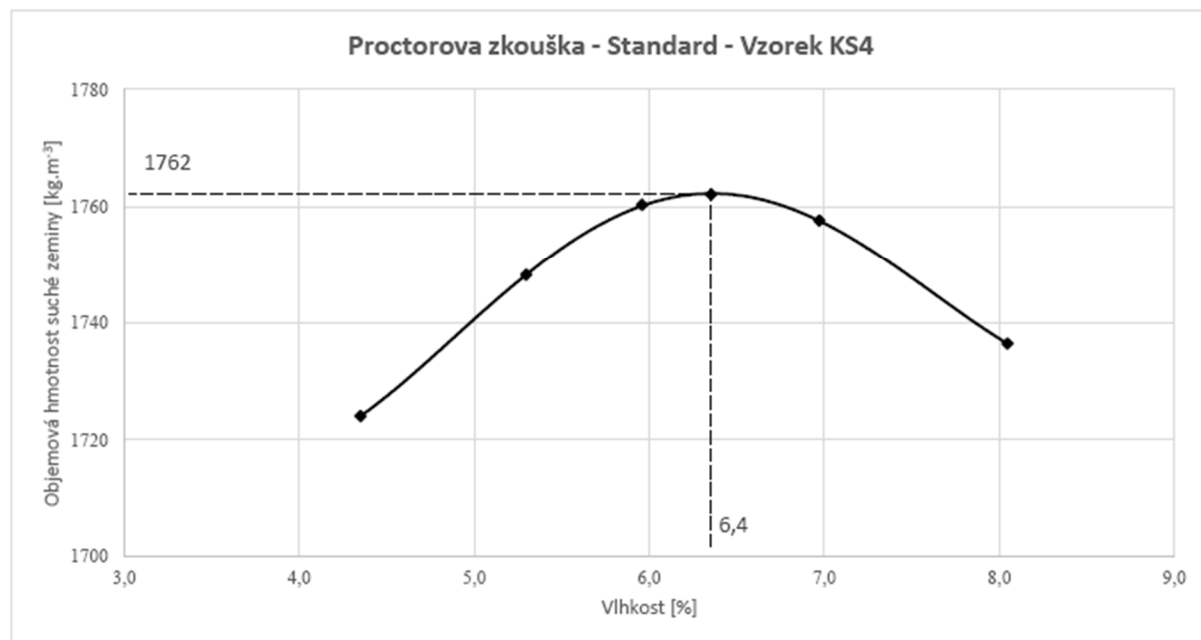
Graf 8 – Proctorova zkouška, Kopaná sonda Vzorek – KS4.

Maximální objemová hmotnost ρ_{dmaz} :	1762	[kg.m ⁻³]
Optimální vlhkost w_{opt} :	6,4	%

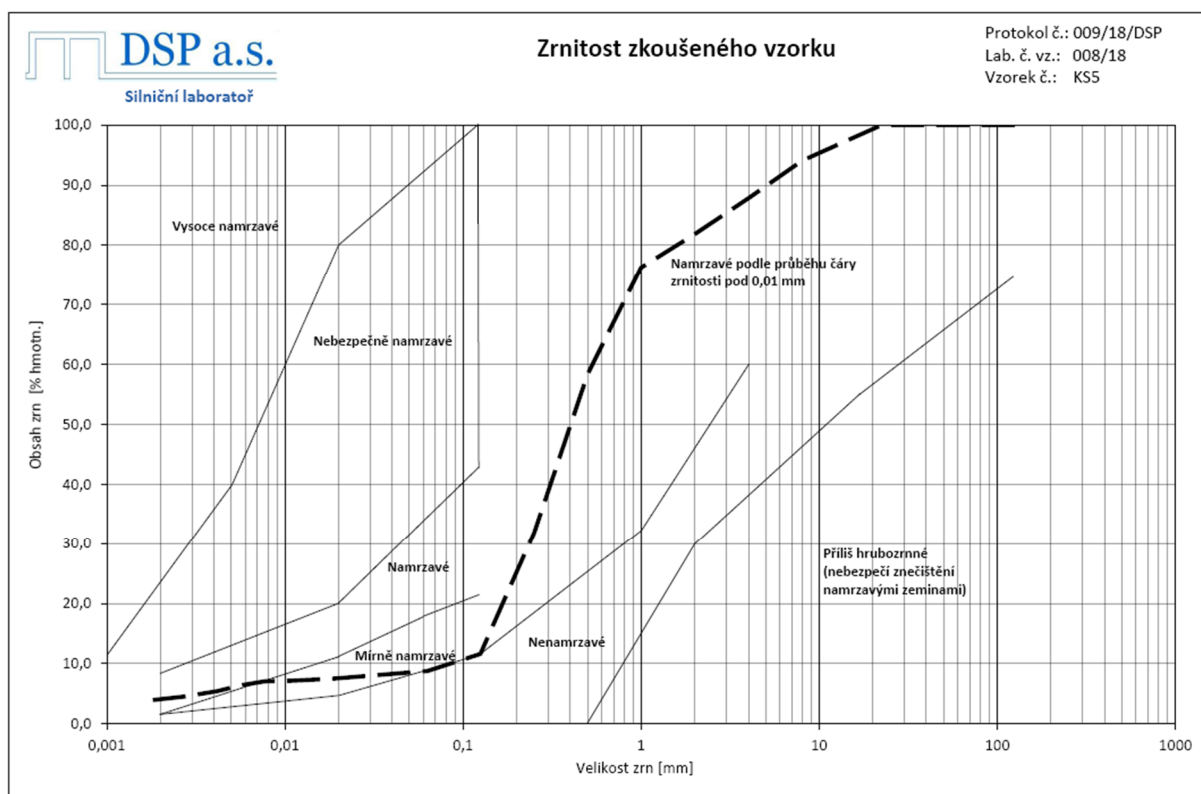
Graf 9 – Křivka zrnitosti, Kopaná sonda Vzorek – KS5.

Pozn.: Hloubka odběru podloží: 430 – 780 mm (pod úrovní stávající nivelety).

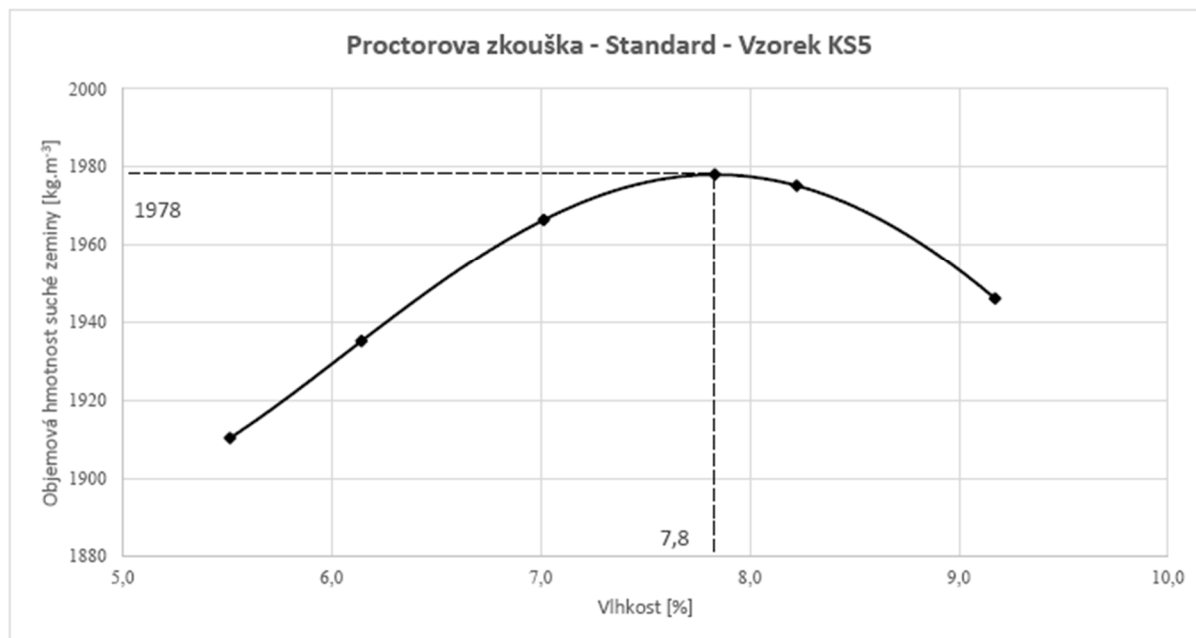
Graf 10 – Proctorova zkouška, Kopaná sonda Vzorek – KS5.

Maximální objemová hmotnost ρ_{dmax} :	1978	[kg.m ⁻³]
Optimální vlhkost w_{opt} :	7,8	%

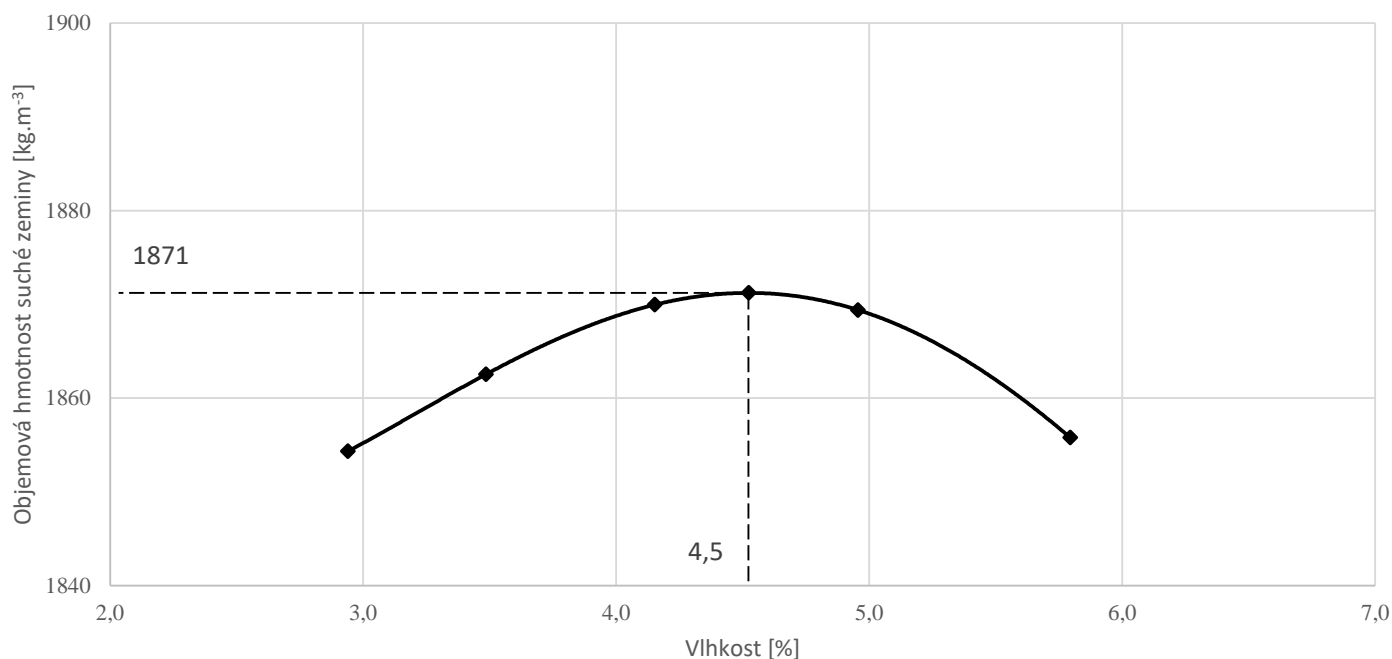
Proctorova zkouška - Standard - Vzorek KS1

Maximální objemová hmotnost ρ_{dmax} :	1871	[kg.m ⁻³]
Optimální vlhkost w_{opt} :	4,5	%

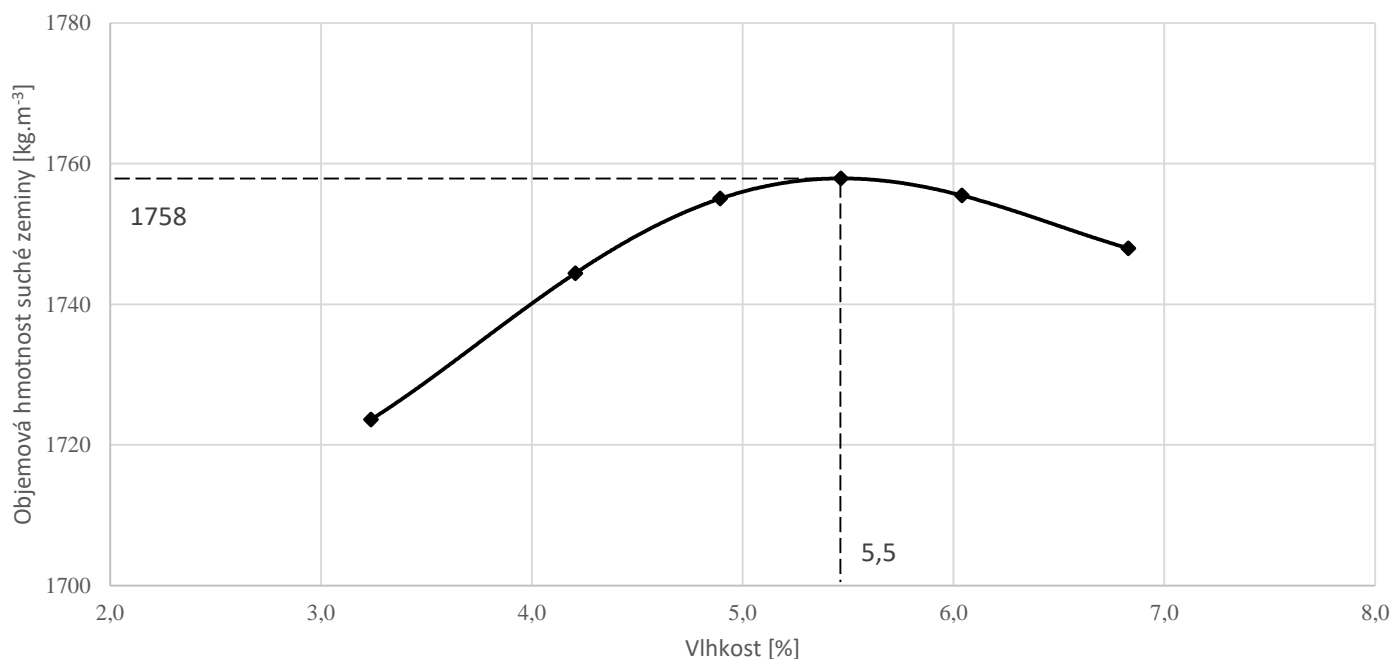
Proctorova zkouška - Standard - Vzorek KS2

Maximální objemová hmotnost ρ_{dmax} :	1758	[kg.m ⁻³]
Optimální vlhkost w_{opt} :	5,5	%

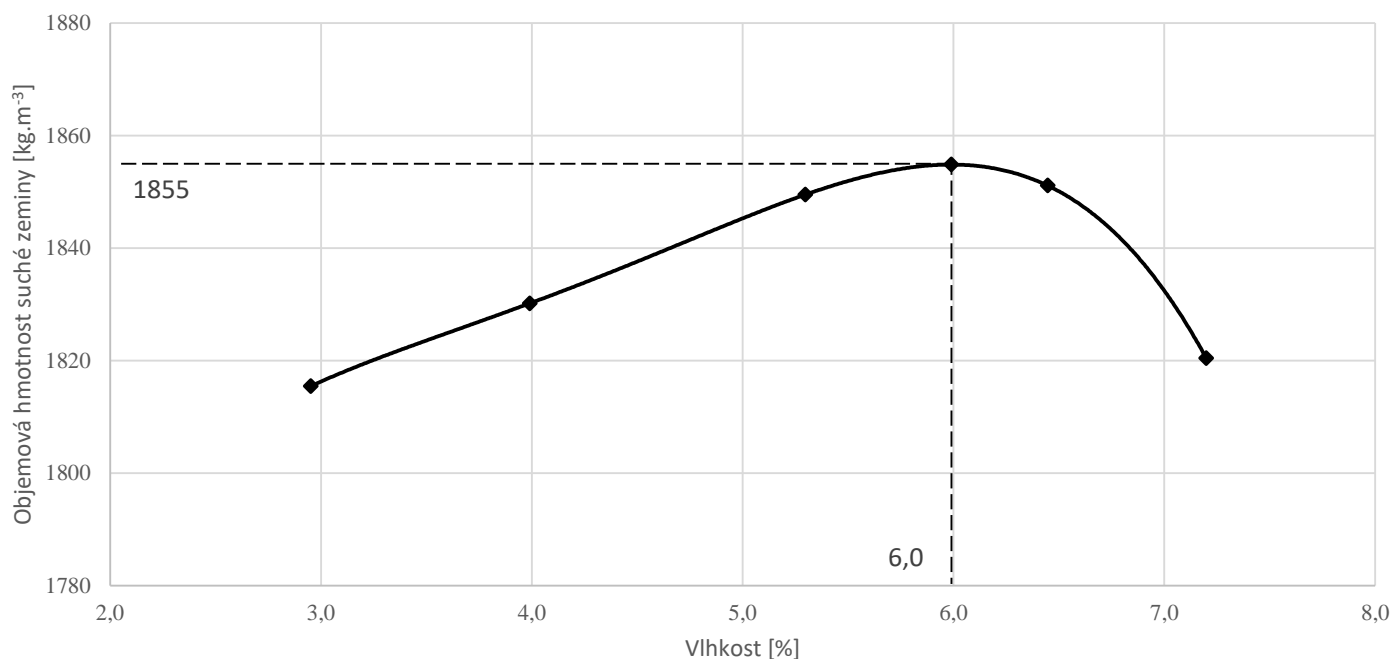
Proctorova zkouška - Standard - Vzorek KS3

Maximální objemová hmotnost ρ_{dmax} :	1855	[kg.m ⁻³]
Optimální vlhkost w_{opt} :	6,0	%

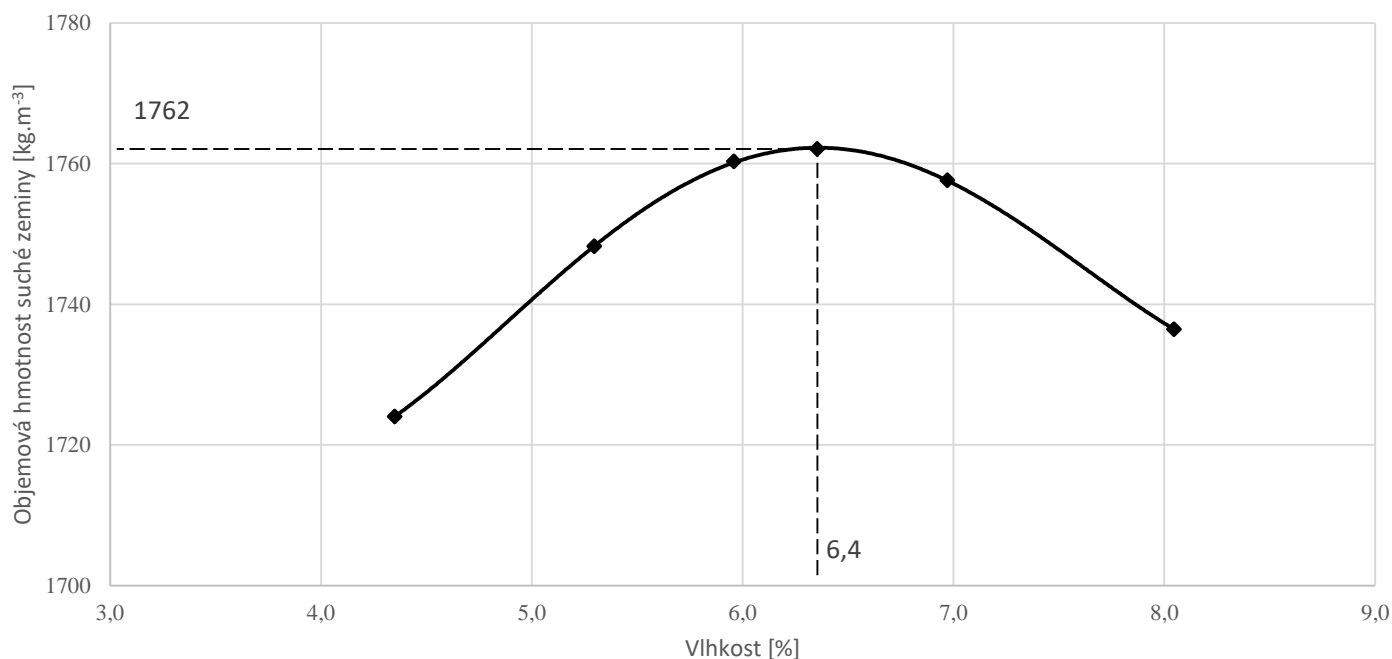
Proctorova zkouška - Standard - Vzorek KS4

Maximální objemová hmotnost ρ_{dmax} :	1762	[kg.m ⁻³]
Optimální vlhkost w_{opt} :	6,4	%

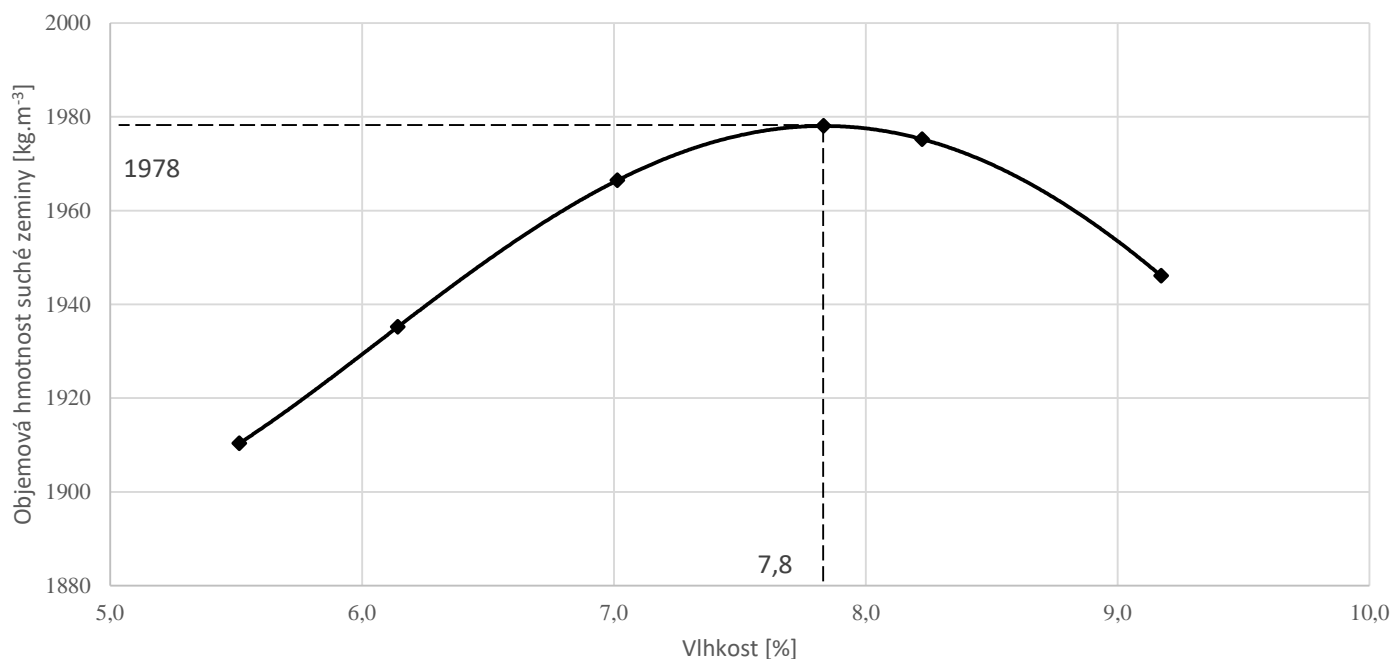
Proctorova zkouška - Standard - Vzorek KS5

Maximální objemová hmotnost ρ_{dmax} :	1978	[kg.m ⁻³]
Optimální vlhkost w_{opt} :	7,8	%
