POVODŇOVÉ ŠKODY 2013
GEOLOGICKÝ A GEOTECHNICKÝ PRŮZKUM PRO OPRAVU PORUCH KOMUNIKACÍ
III/0149 A II/325 V RUDNÍKU (OKRES TRUTNOV)

POVODŇOVÉ ŠKODY 2013

GEOLOGICKÝ A GEOTECHNICKÝ PRŮZKUM PRO OPRAVU PORUCH KOMUNIKACÍ III/149 A II/325 V RUDNÍKU (OKRES TRUTNOV)

POVODŇOVÉ ŠKODY 2013 - DODATEK

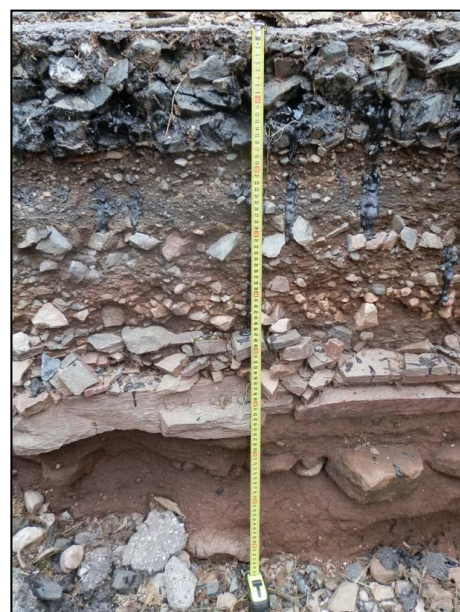
Jádrový maloprofilový vrt, kombinovaný se sondou dynamické penetrace, jsme umístili do centrální části poruchy do paty odkrytého „rostlého“ terénu - viz foto 1. Profil je dokumentován od úrovně povrchu vozovky včetně konstrukční vrstvy - foto 2.

Foto 1: jádrová a penetrační sonda
Foto 2: skladba konstrukce vozovky
