ZPRÁVA O PRAVIDELNÉ REVIZI HROMOSVODU

Předmět revize :
Operační sály ORTOPEDIE-
Nemocnice Náchod.

Předmět revize :
Všeobecná nemocnice Náchod.
Stará chirurgie.

Nemocnice - Náchod - dolní

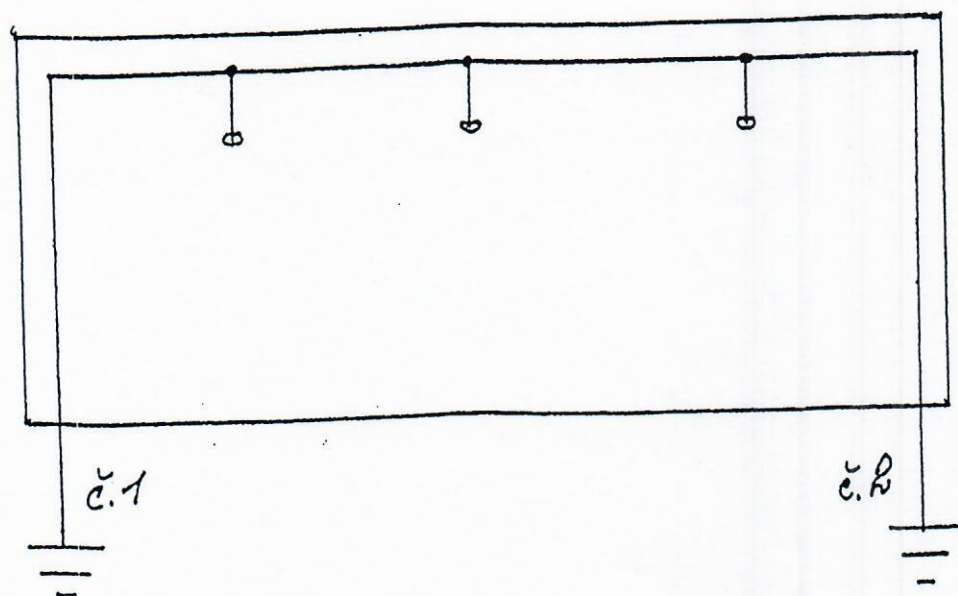
Kyslíková stanice
situční plán - - - -

Objekt je chráněn hřebenovou jímací soustavou + 3ks výf.kovové trubky, které jsou připojeny k hřeben.soustavě. Veškeré kov.části jsou připojeny. Jsou provedeny dva svody .

Jímací vedení je zhotoveno - lano - Fezn 10mm.

Od zkušebních svorek k zemničům - drát - Fezn 10mm.

Vyhovuje ochraně před bleskem dle ČSN 34 1390.
