Stavba : **Oprava koupelen a ostatních vybraných sociálních zařízení a výměna povlakových krytin**

Místo : Domov důchodců, Roháčova 2968, Dvůr Králové n.L., 544 01

TECHNICKÁ POMOC

Technická zpráva

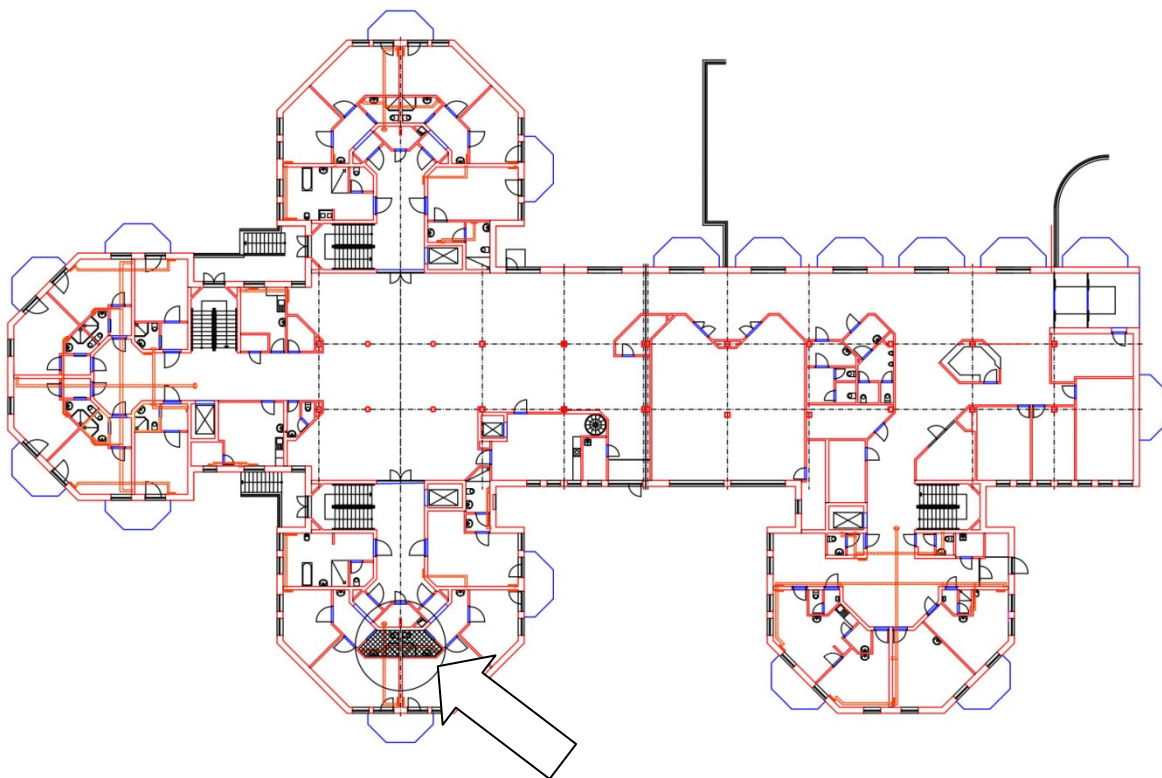
Vzhledem k tomu, že příznaky poruch s prostupující vlhkostí se projevují i ve stěnách kolem ostatních koupelen stejně tak jako odchlípnutí povlakové krytiny Marmolea na podlahách a soklech v sousedících místnostech, lze usuzovat, že příčiny a vady způsobené při jejich realizaci objektu budou identické. Dříve či později tak hrozí havárie stejného charakteru a rozsahu jako v koupelnách odhalených destruktivní sondou.

Označení místa s provedenou destruktivní sondou v objektu Domova důchodců ve Dvoře Králové nad Labem v úrovni 1.NP.
