IMOS BRNO, a.s.
DIVIZE SILNIČNÍ VÝVOJ
OLOMOUCKÁ 174
627 00 BRNO

BŘEZEN 2017

Silnice: III/30011

Název: Zálesí - Dvůr Králové nad Labem

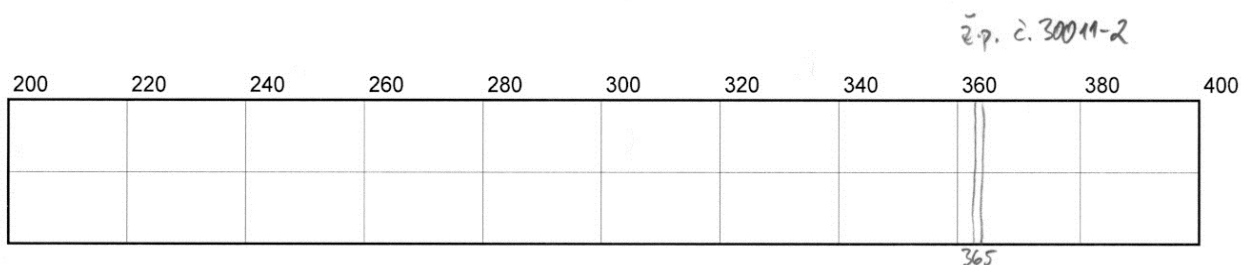
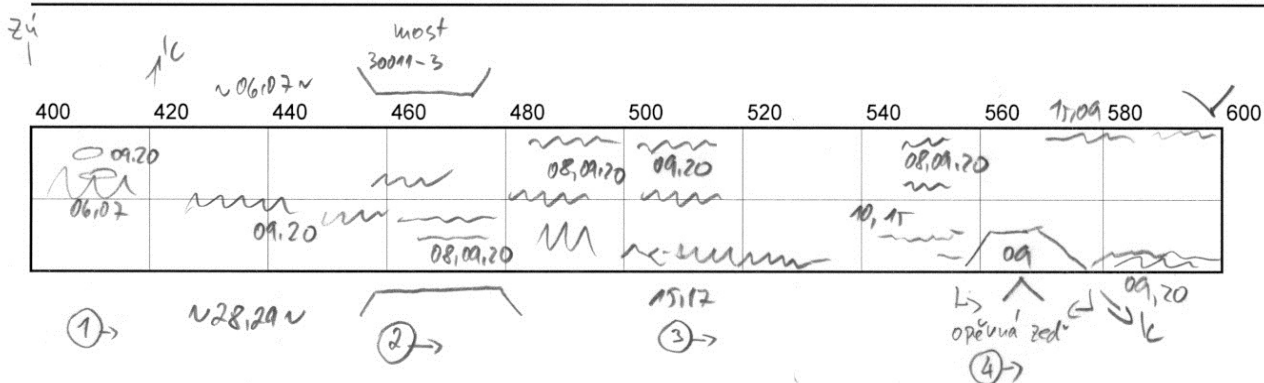
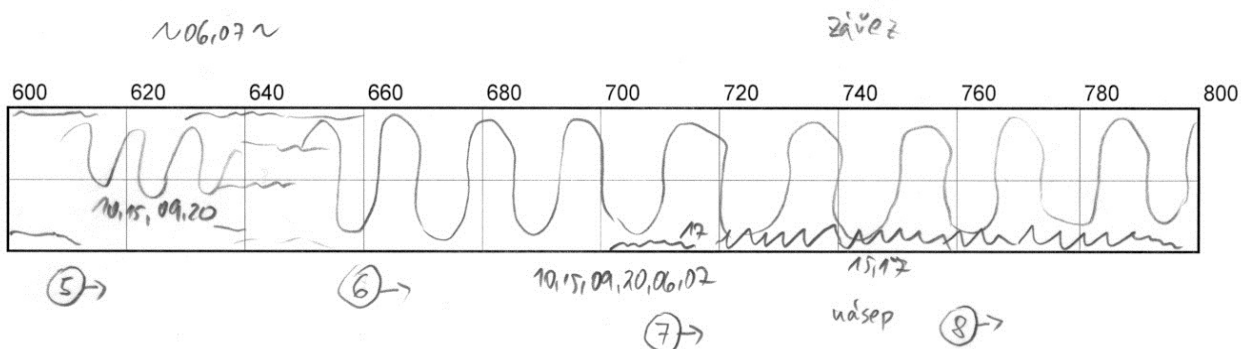
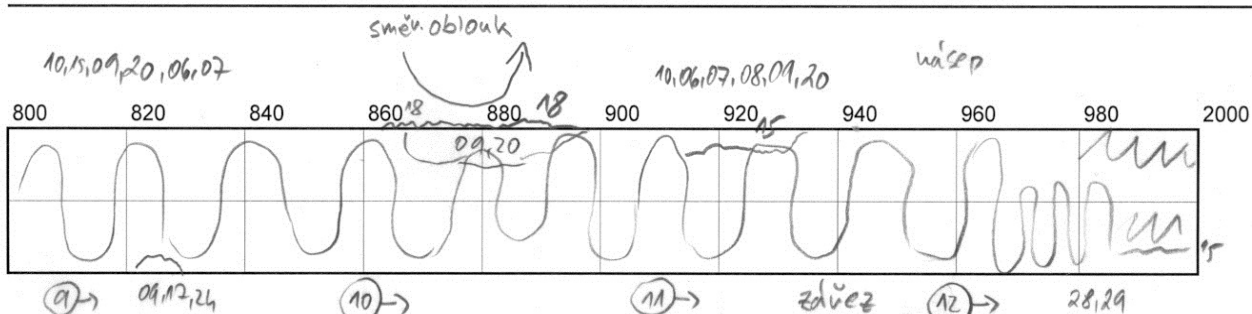
Název: Zálesí - Dvůr Králové nad Labem	Objednatel: DIK HK
Silnice: III/30011	Zaznamenal: Ing. Jindřich Melcher
Začátek: km 1,400	Konec: km 2,232
Směr prohlídky: ve směru staničení silnice	Délka: 0,832 km

Vozovka vykazuje zejména povrchové poruchy jako jsou ztráta asfaltového tmelu, koroze, výtlučky, vysprávk, mozaikové, podélné a nepravidelné rozvětvené trhliny. Konstruktivní poruchy jako jsou síťové trhliny se vyskytují pouze lokálně.

- Lokální opravy a sanace (oprava: opravy trhlin podle TP115 a jiných poruch, max. výměna horní podkladní vrstvy; sanace: výměna všech konstrukčních vrstev včetně výměny nevhodné podložní zeminy – navrhuje se v km 1,480 – 1,560 P a km 1,700 – 1,840 P v místech s výrazně sníženými moduly pružnosti podkladních vrstev);

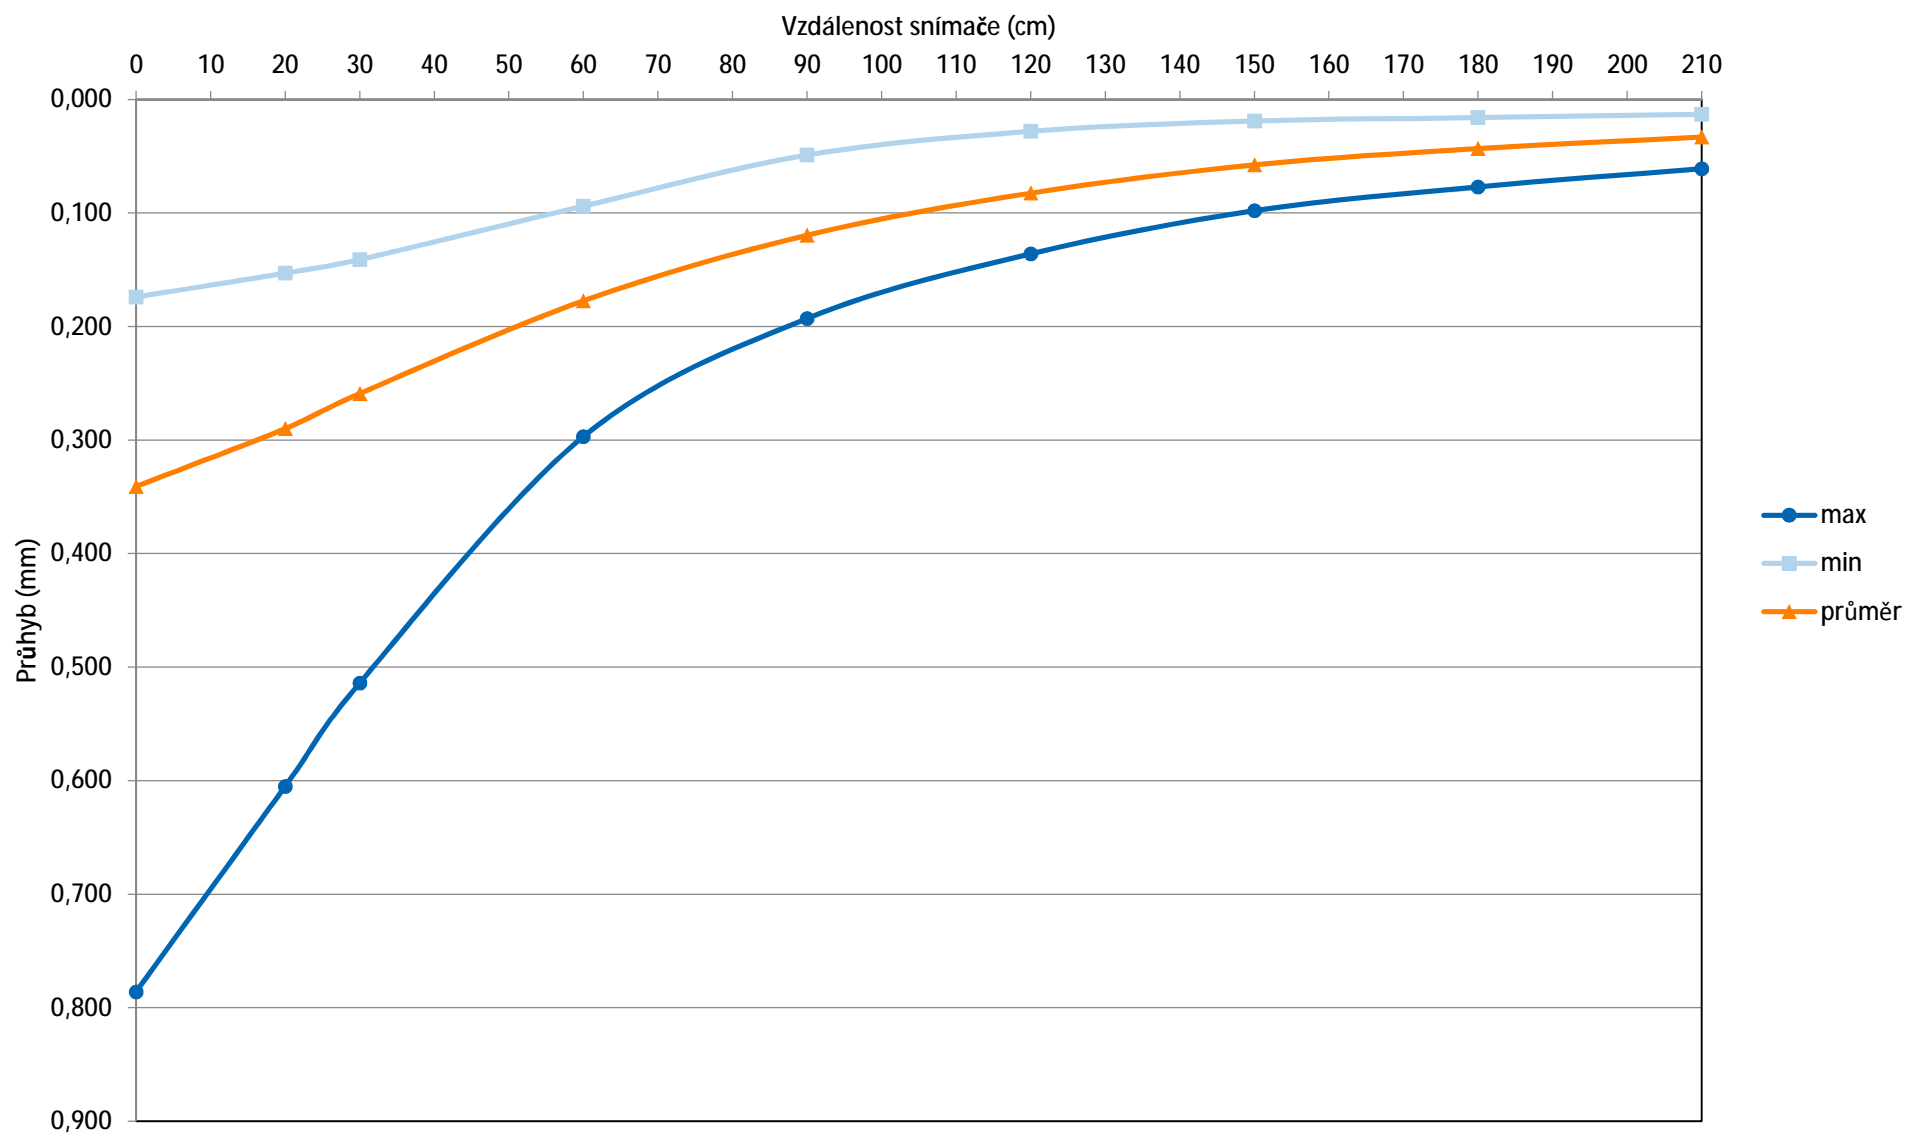
Charakteristické průhybové čáry - III/30011 Dvůr Králové - Zálesí

Zjištěná únosnost vozovky je ve většině měřených míst výborná se zbytkovou životností 25 let a nulovým požadovaným zesílením. Pouze ve dvou měřených místech v konstrukčních poruchách podél okraje (podélné rozvětvené a síťové trhliny) byla zjištěna havarijní únosnost se sníženými moduly pružnosti podkladní vrstvy.
