**ZPRÁVA č. 0821 V185001**

**ČÁSTEČNÝ DIAGNOSTICKÝ PRŮZKUM A NÁVRH  
OPRAVY NA VYBRANÉM ÚSEKU SILNICE**

**III/29913 LOCHENICE - PRŮTAH**

KVĚTEN 2018

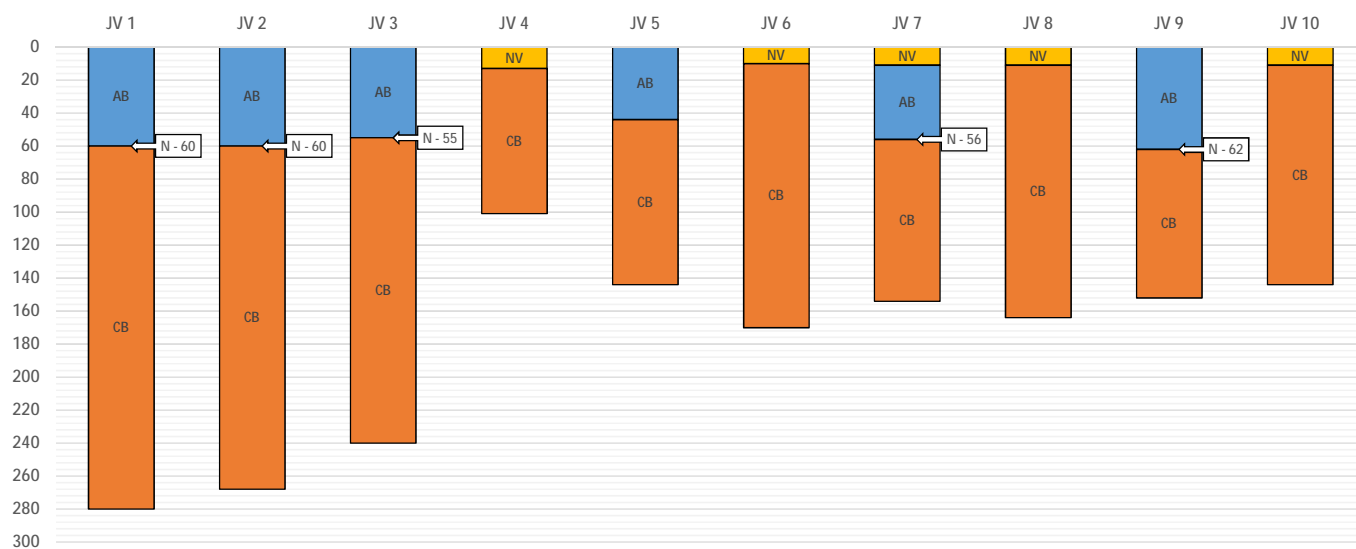
Příloha: D  
Strana: 3/4

JV 1	Směs:	AB	CB									ŠP	TOV	TKV	CTJV
km 0,072 / P	TL. (mm)	60	220									-	60	280	280
Poznámka:	0,50 m od okraje; částečný rozpad obrusné vrstvy														
JV 2	Směs:	AB	CB									ŠP	TOV	TKV	CTJV
km 0,145 / P	TL. (mm)	60	208									-	60	268	268
Poznámka:	1,30 m od okraje; hloubková koroze, vysprávký; částečný rozpad obrusné vrstvy														
JV 3	Směs:	AB	CB									ŠD+Y	TOV	TKV	CTJV
km 0,291 / L	TL. (mm)	55	185									-	55	240	240
Poznámka:	1,05 m od okraje; rýha														
JV 4	Směs:	NV	CB									ŠD	TOV	TKV	CTJV
km 0,411 / P	TL. (mm)	13	88									-	101	101	101
Poznámka:	0,50 m od hranice asfaltových vrstev; podélné a příčné trhliny														
JV 5	Směs:	AB	CB									Gr	TOV	TKV	CTJV
km 0,509 / L	TL. (mm)	44	100									-	44	144	144
Poznámka:	0,45 m od hranice asfaltových vrstev; rýha; porušen při manipulaci														
JV 6	Směs:	NV	CB									ŠD	TOV	TKV	CTJV
km 0,580 / P	TL. (mm)	10	160									-	170	170	170

Poznámka:	0,50 m od hranice asfaltových vrstev; podélné a příčné trhliny														
JV 7	Směs:	NV	AB	CB								F	TOV	TKV	CTJV
km 0,725 / L	TL. (mm)	11	45	98								-	56	154	154
Poznámka:	0,65 m od obruby; podélné a příčné trhliny; částečný rozpad vrstvy CB														
JV 8	Směs:	NV	CB									ŠD	TOV	TKV	CTJV
km 0,797 / P	TL. (mm)	11	153									-	164	164	164
Poznámka:	0,65 m od hranice asfaltových vrstev; podélné a příčné trhliny														
JV 9	Směs:	AB	CB									ŠD+Y	TOV	TKV	CTJV
km 0,947 / L	TL. (mm)	62	90									-	62	152	152
Poznámka:	1,80 m od obruby; rýha														
JV 10	Směs:	NV	CB									ŠD	TOV	TKV	CTJV
km 1,030 / L	TL. (mm)	11	133									-	144	144	144
Poznámka:	0,25 m od hranice asfaltových vrstev; příčná trhlina

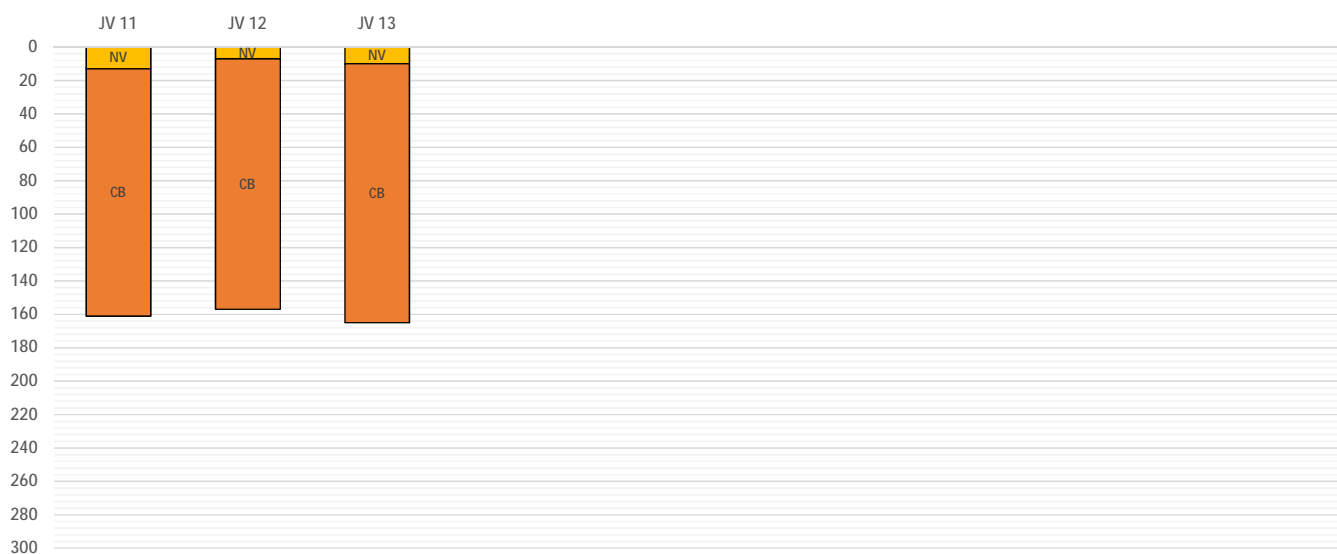
Příloha: D  
Strana: 4/4

JV 11	Směs:	NV	CB								ŠD	TOV	TKV	CTJV
km 1,160 / P	TL. (mm)	13	148								-	161	161	161
Poznámka:	0,70 m od hranice asfaltových vrstev; podélné a příčné trhliny													
JV 12	Směs:	NV	CB								ŠD	TOV	TKV	CTJV
km 1,232 / L	TL. (mm)	7	150								-	157	157	157
Poznámka:	0,35 m od hranice asfaltových vrstev; podélné a příčné trhliny, výtluky													
JV 13	Směs:	NV	CB								ŠD	TOV	TKV	CTJV
km 1,305 / L	TL. (mm)	10	155								-	165	165	165
Poznámka:	0,70 m od hranice asfaltových vrstev; podélné a příčné trhliny

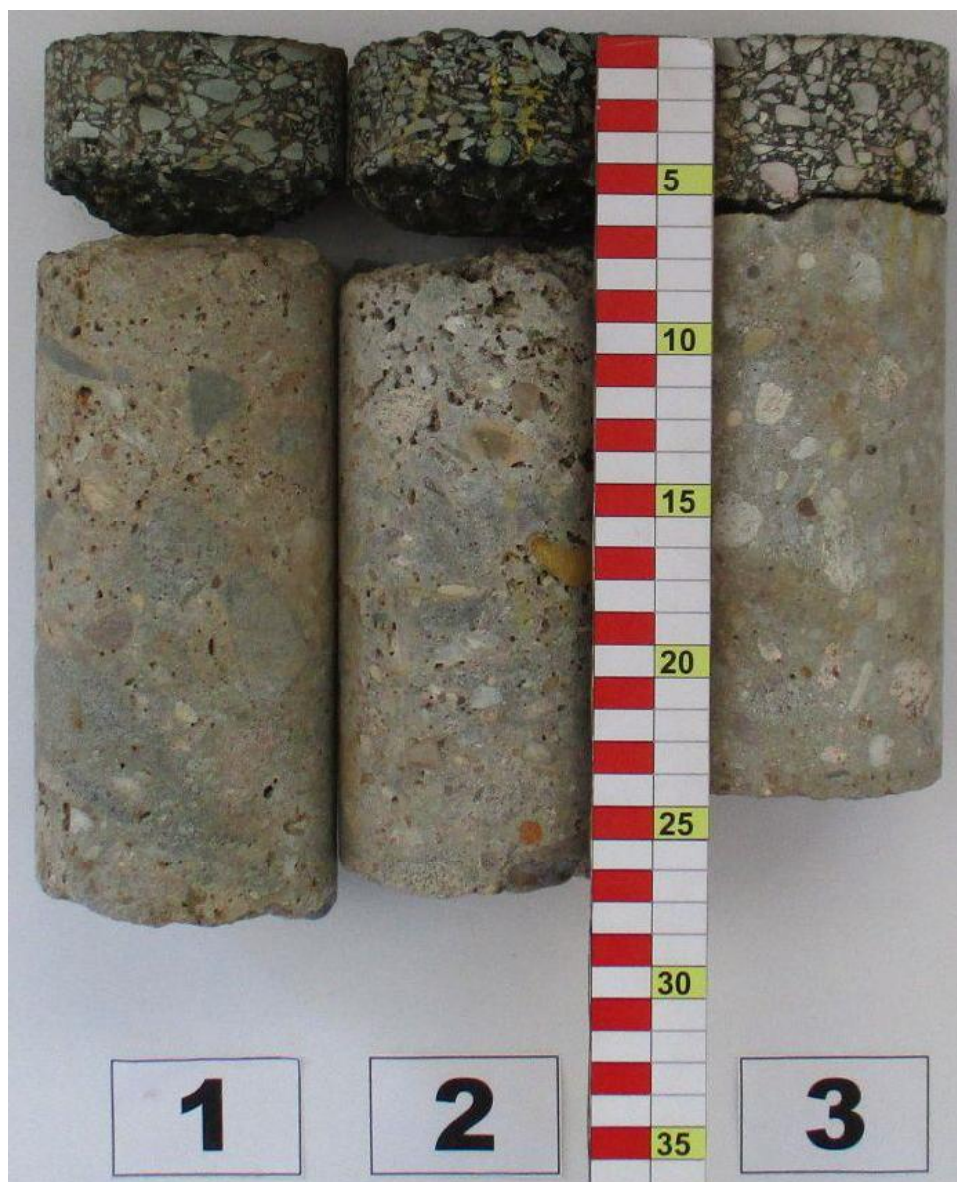
Příloha: E  
 Strana: 1/4

JV 18 039/1  
 km 0,072 / P

JV 18 039/2  
 km 0,145 / P

JV 18 039/3  
 km 0,291 / L

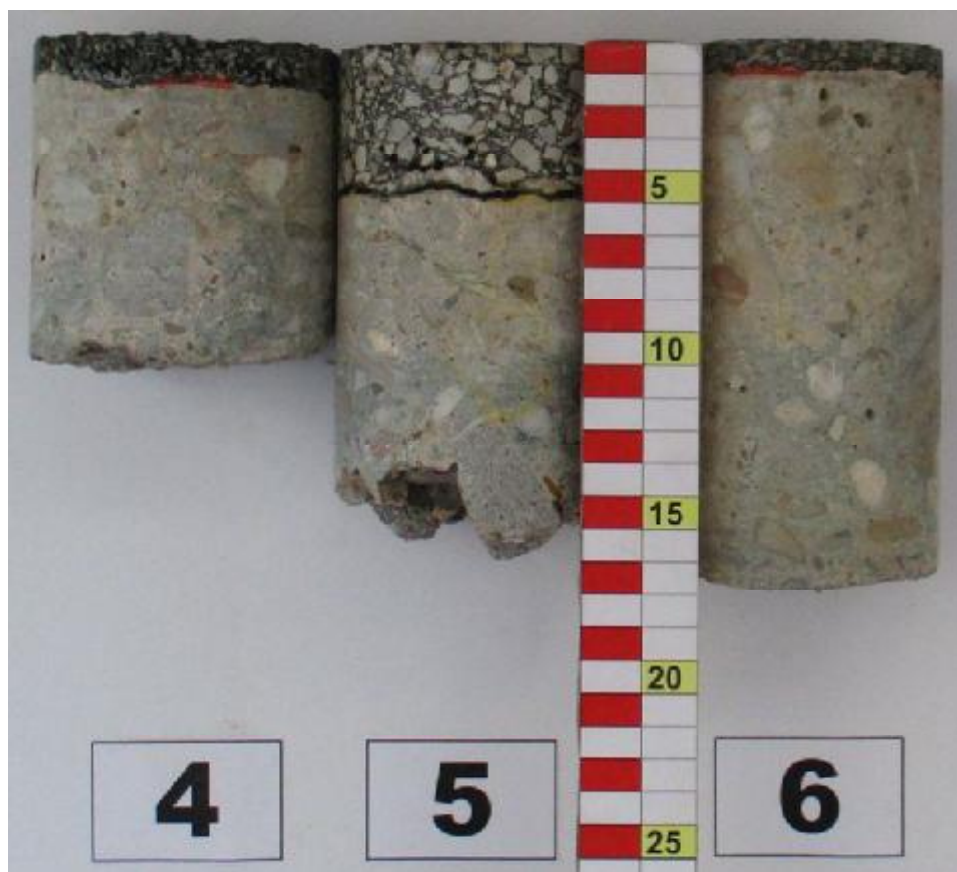
Příloha: E  
 Strana: 2/4

JV 18 039/4  
 km 0,411 / P

JV 18 039/5  
 km 0,509 / L

JV 18 039/6  
 km 0,580 / P

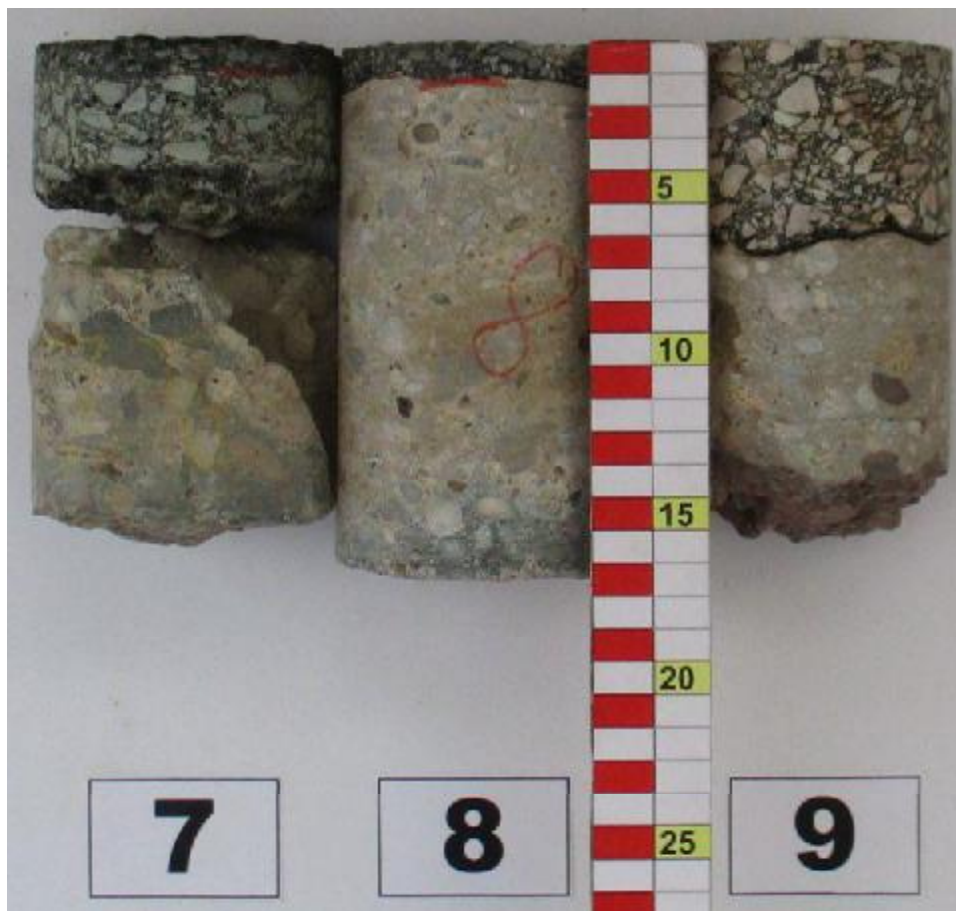
Příloha: E  
 Strana: 3/4

JV 18 039/7  
 km 0,725 / L

JV 18 039/8  
 km 0,797 / P

JV 18 039/9  
 km 0,947 / L

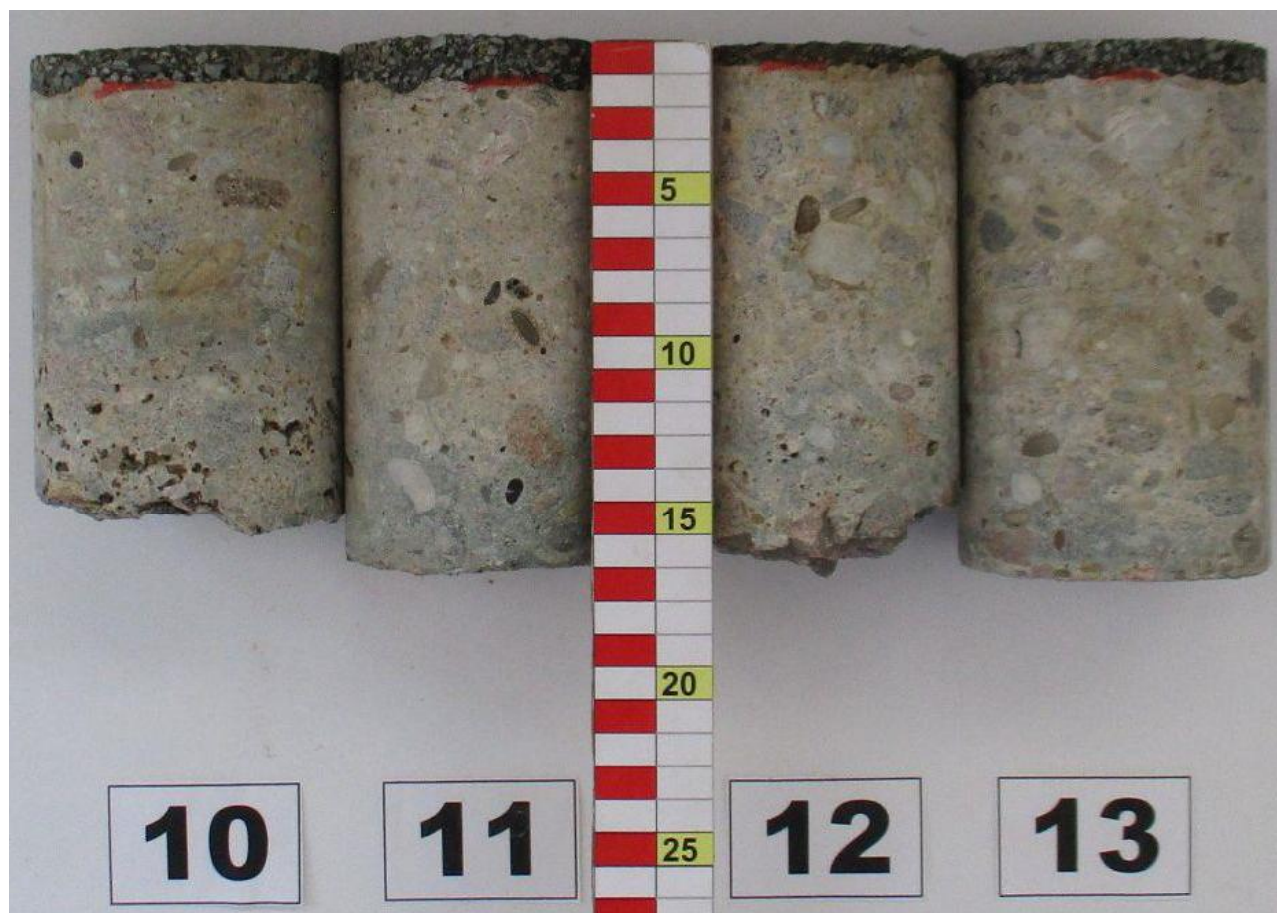
Příloha: E  
 Strana: 4/4

JV 18 039/10  
 km 1,030 / L

JV 18 039/11  
 km 1,160 / P

JV 18 039/12  
 km 1,232 / L

JV 18 039/13  
 km 1,305 / L
