AKTUALIZACE
DIAGNOSTICKÉHO PRŮZKUMU
KONSTRUKCE VOZOVKY

SILNICE II/325 V ÚSEKU

KM 33,251 - 35,757

Zpráva č. DV-15-063-08/15b z 11/2020

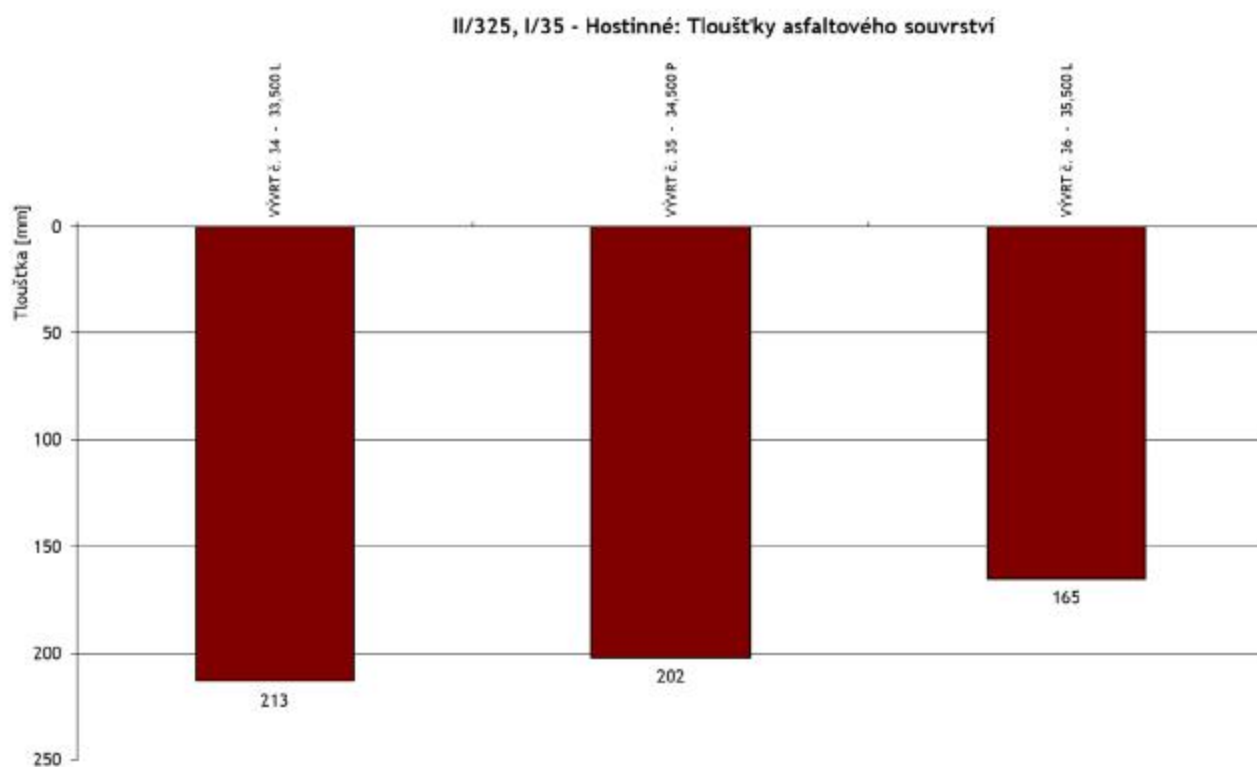
Graf 1

Na citovaném úseku silnice byly odebrány celkem 3 jádrové vývrty. Asfaltové souvrství tvoří obrusná, ložní a podkladní vrstva I, II a III (u vývrtů č. 34 a 35). Tloušťky jednotlivých vrstev a celková tloušťka asfaltového souvrství jsou uvedeny v následující tabulce a graficky znázorněny v následujícím grafu. Jádrové vývrty a geotechnické sondy byly provedeny vždy 1,00 m od pravého okraje vozovky v jednotlivých směrech. Fotodokumentace jádrových vývrtů je uvedena v příloze č. I.

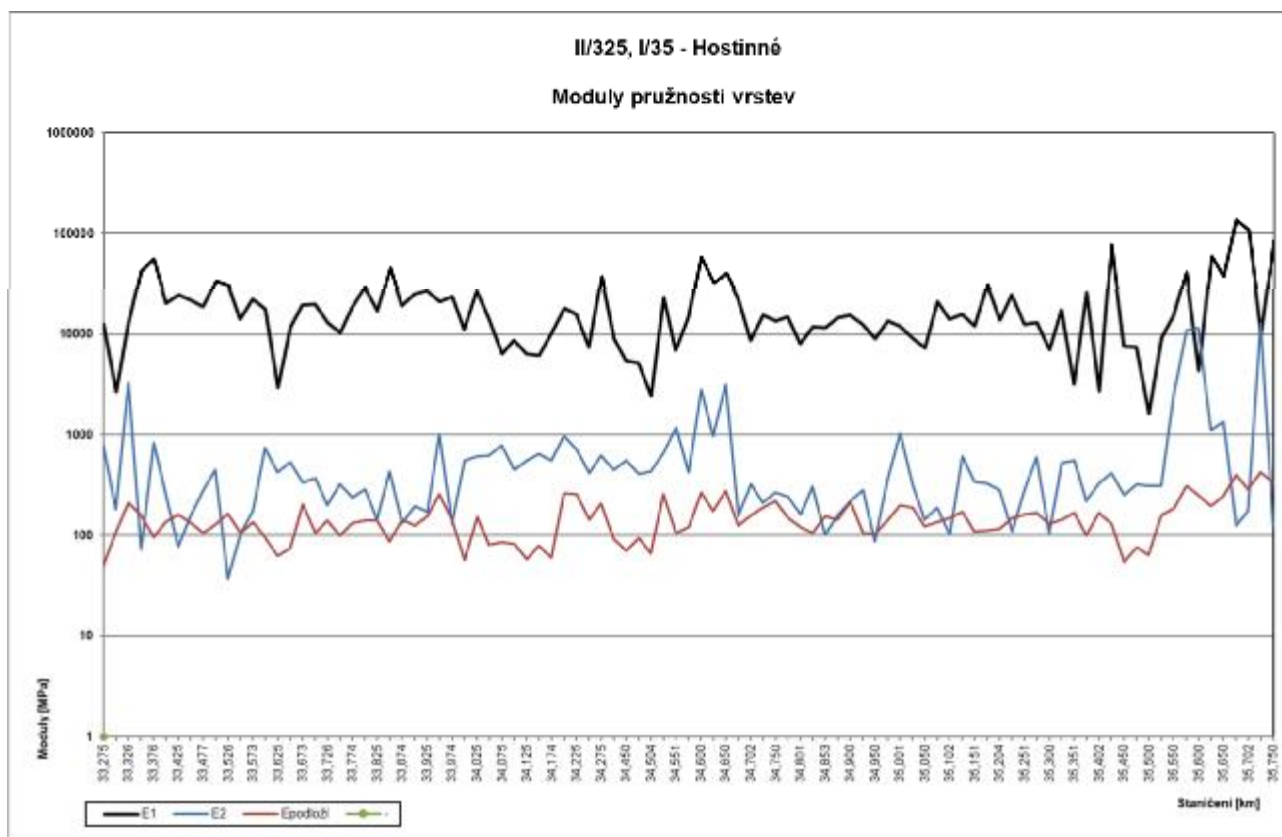
Graf 3 - Moduly pružnosti vrstev z r. 2015

Bodové měření únosnosti konstrukce rázovým zařízením FWD bylo provedeno v kroku 25 m. Výsledky měření únosnosti prokázaly, že konstrukce vozovky v citovaném úseku je místy nehomogenní a místy nedostatečná. Dosažené výsledky měření únosnosti, naměřené průhyby a vypočtené moduly jsou graficky znázorněny v následujících grafech a tabulce.

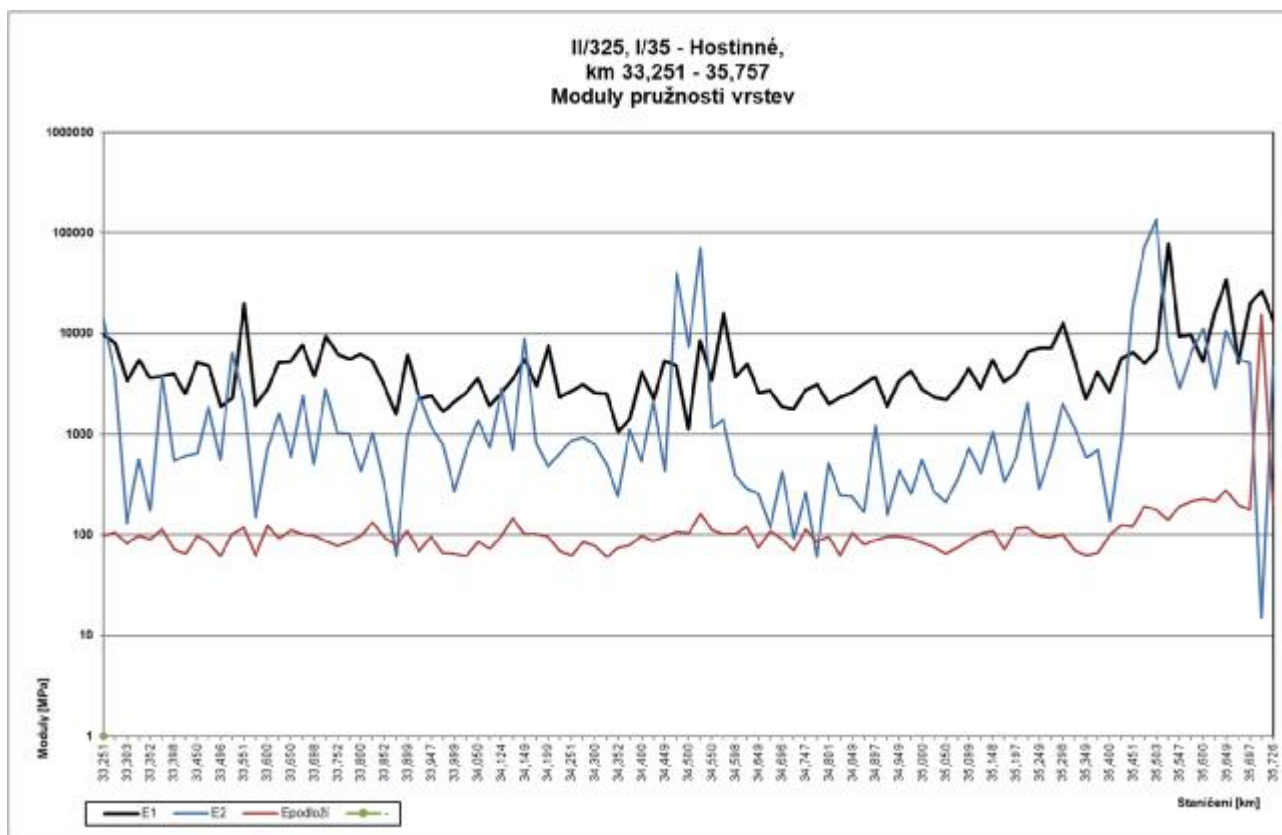
Graf 4 - Moduly pružnosti vrstev z r. 2020

Po zhodnocení aktualizovaného měření únosnosti je patrné, že došlo k mírnému zhoršení stavu konstrukce vozovky, avšak tato změna není z celkového hlediska stavu vozovky zásadní. Z tohoto důvodu lze uvažovat původně navržené způsoby a technologie opravy za platné.

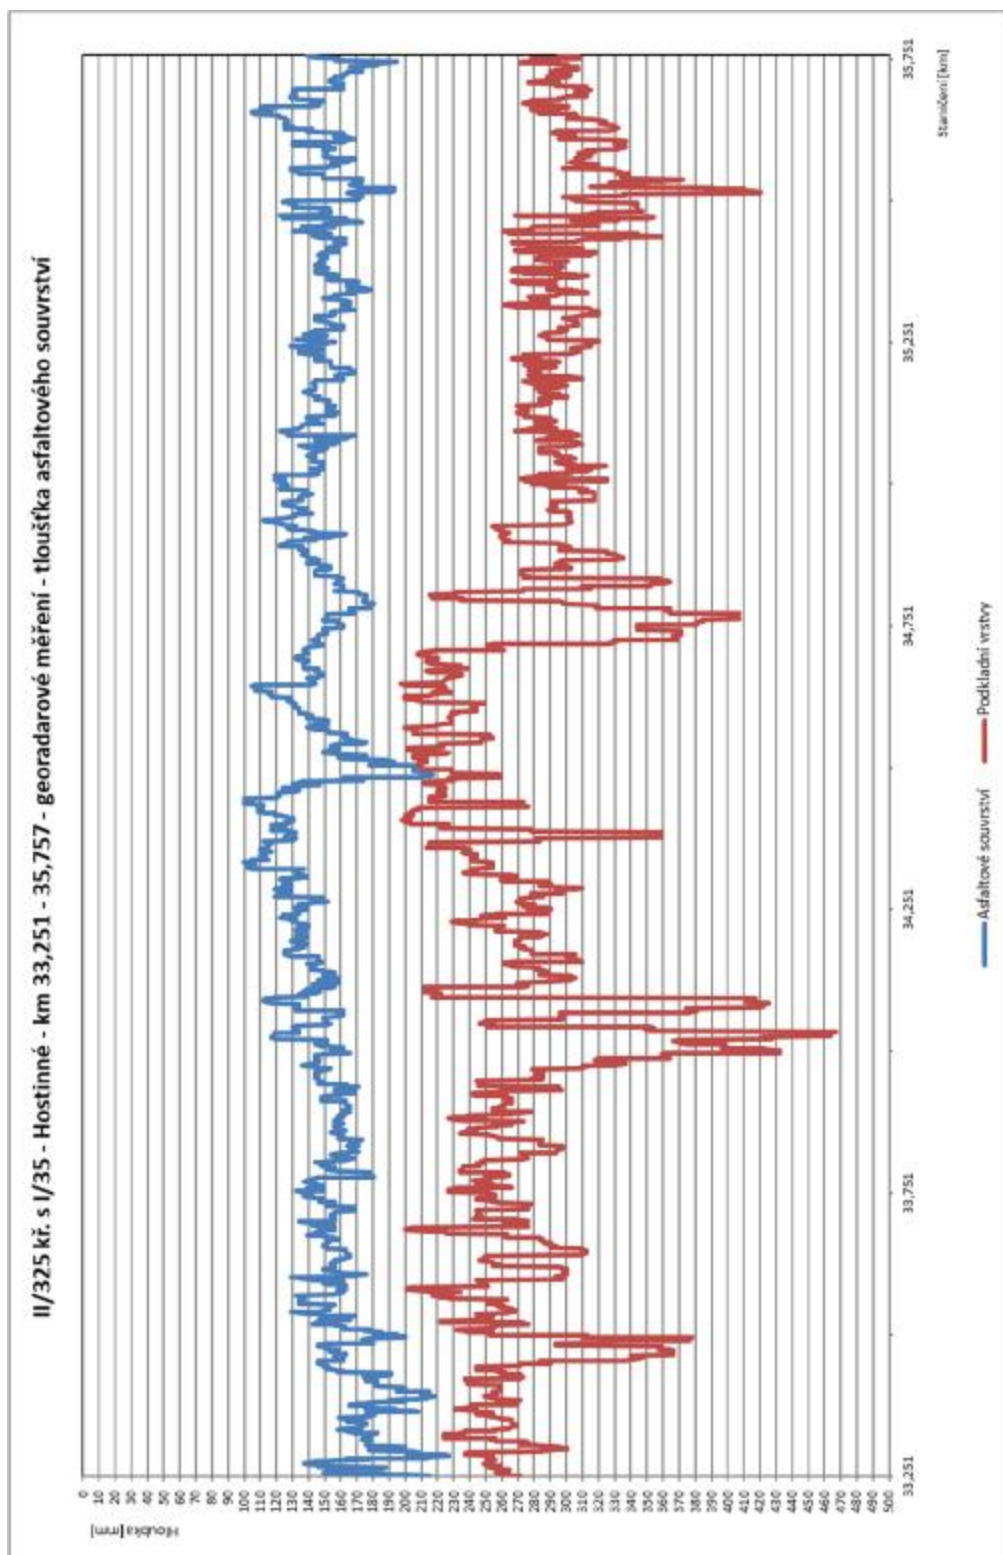
Graf 5

Cílem geofyzikálního měření pomocí radaru bylo určit kontinuálně tloušťku konstrukčních vrstev vozovky.
