# Odstranění objektů bývalého LTO v areálu Nemocnice Nový Bydžov

## Dodatek k závěrečné zprávě z průzkumu

Zakázkové číslo: 8931 20 1149

Vodní zdroje Ekomonitor spol. s r.o.  
Leden 2021

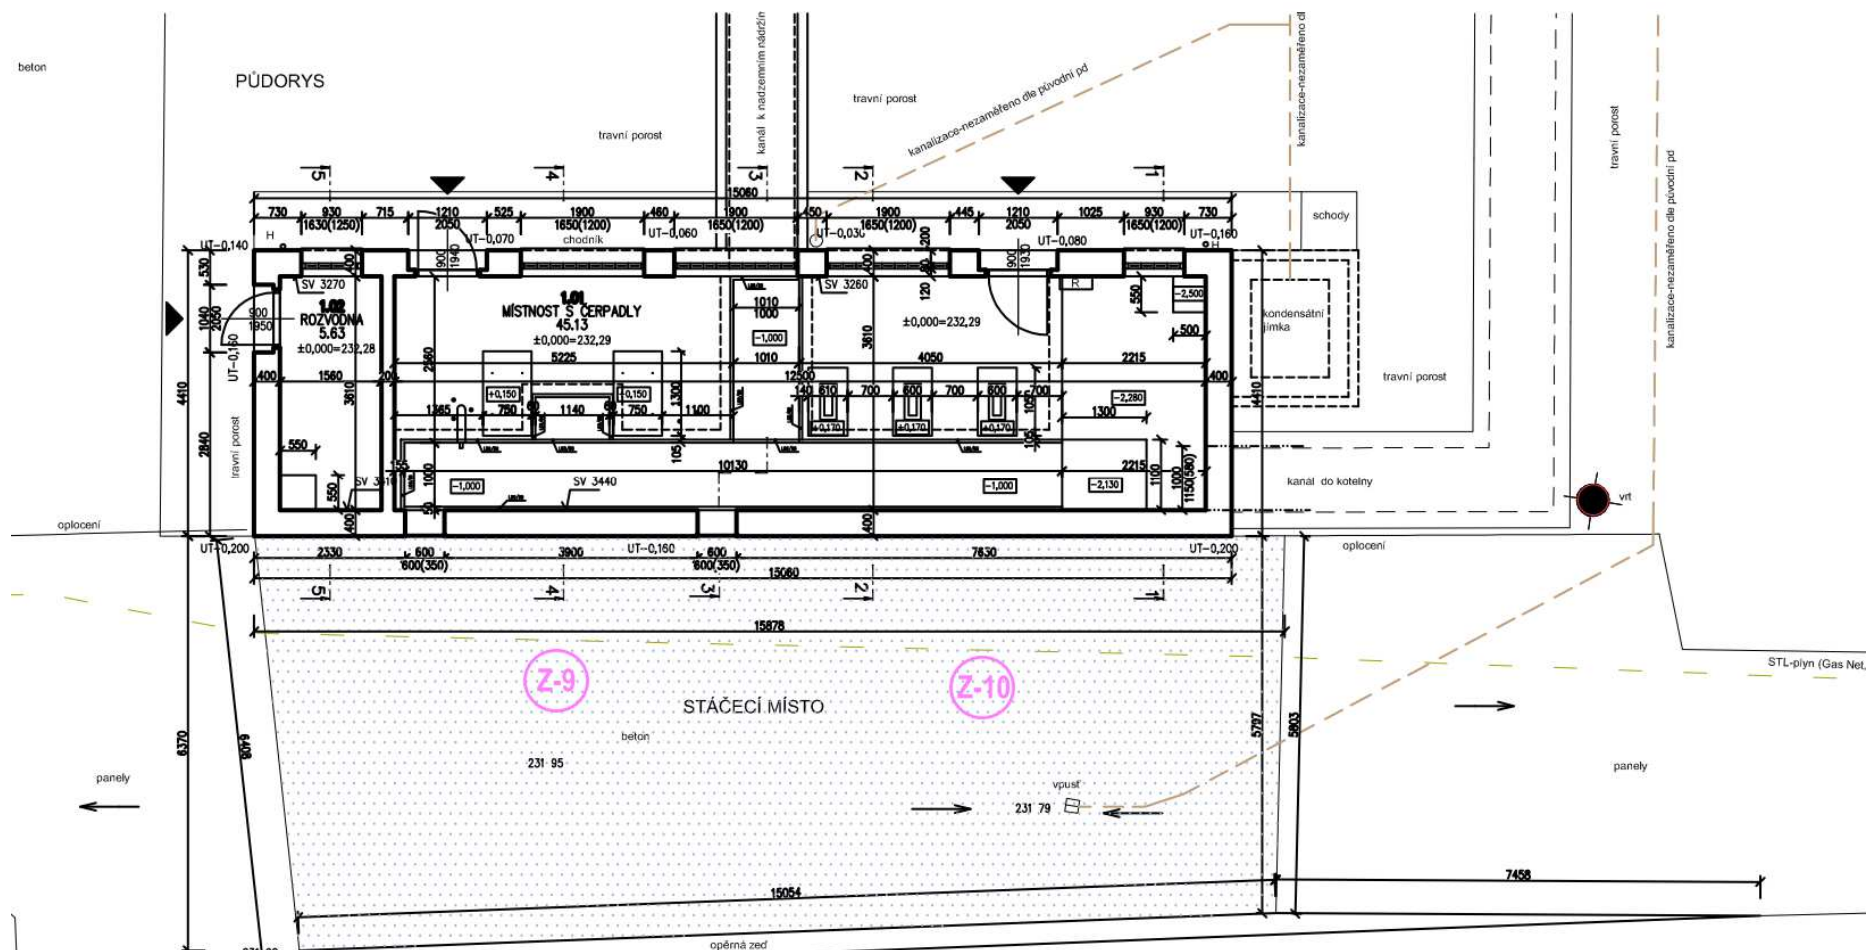
**Obrázek č. 4:** Půdorys kiosku na stáčení LTO se stáčecím místem (tedy parcelou č. 748/5)

Na následujícím obrázku č. 4 je uvedena situace půdorysu kiosku na stáčení LTO se stáčecím místem a sousedním pozemkem parcely č. 748/5, kde byly umístěny závrtů pro odběr zemin (závrt Z-9 a Z-10). Na následujícím obrázku č. 5 je graficky znázorněno umístění závrťů na podkladu ortofotomapy. Pro zaevidování polohy jednorázových závrťů byla provedena současně fotodokumentace odběrových míst (viz obrázky č. 6 až 8).
