DIAGNOSTICKÝ PRŮZKUM  
KONSTRUKCE VOZOVKY  
SILNICE III/30011  
KM 2,232 - 4,759

Zpráva č. DV-15-063-25/4 z 09/2015

Silnice: III/30011

Staničení úseku [km]: 2,232 - 4,759

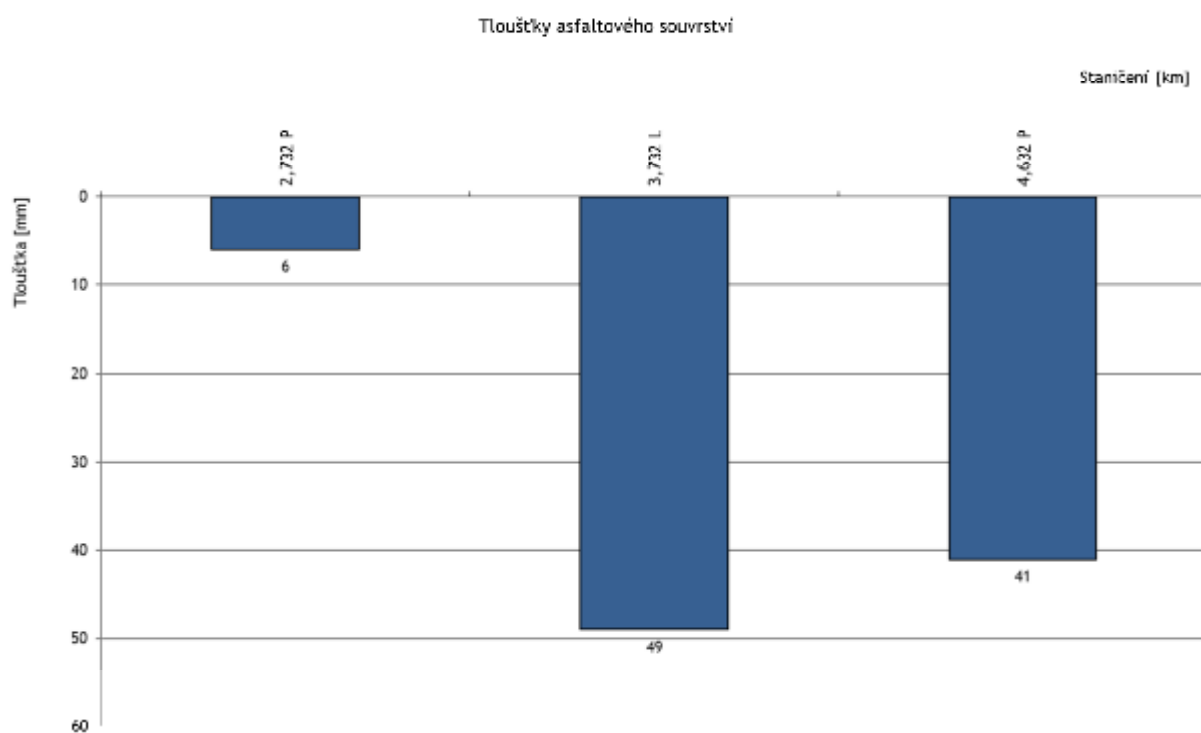
Graf 1

Na citovaném úseku silnice byly odebrány celkem 3 jádrové vývrty. Asfaltové souvrství tvoří obrusná a ložní vrstva. Tloušťky jednotlivých vrstev a celková tloušťka asfaltového souvrství jsou uvedeny v následující tabulce a graficky znázorněny v následujícím grafu. Jádrové vývrty a geotechnické sondy byly provedeny vždy 1,00 m od pravého okraje vozovky v jednotlivých směrech.

Číslo vývrtu	Staničení [km]	Konstrukční vrstvy [mm]		
		obrusná	ložní	CELKEM
48	2,732 P	6	-	6
49	3,732 L	14	35	49
50	4,632 P	11	30	41

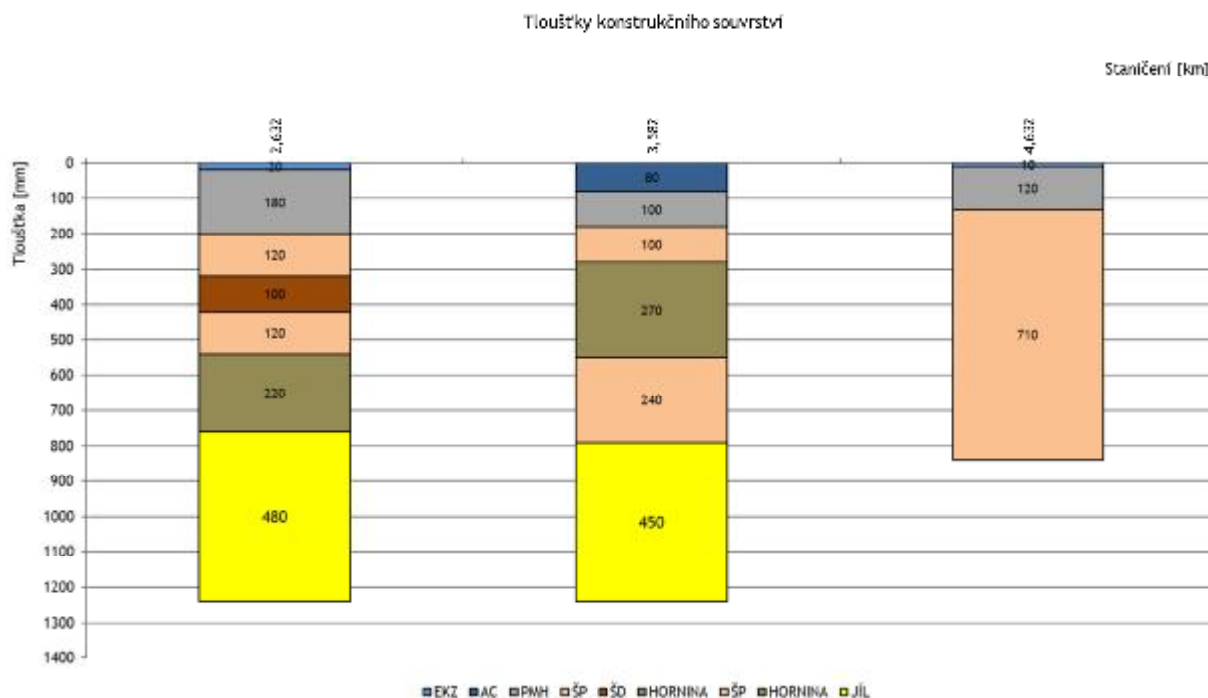
Graf 2

Na citovaném úseku silnice byly odebrány celkem 3 geotechnické vrtané sondy. Z každé sondy byly odebrány materiály pro identifikaci druhu a stavu jednotlivých konstrukčních vrstev. Konstrukční skladba vozovky a tloušťky jednotlivých vrstev jsou uvedeny v následujících tabulkách a graficky znázorněny v následujícím grafu:

Sonda č.	1
Staničení [km]	2,632
Tloušťky konstrukčního souvrství [mm]	
EKZ	20
PMH	180
ŠP 0/32	120
ŠD 0/63	100
ŠP 0/32	120
HORNINA R 4	220
PÍŠČITÝ JÍL F4 CS	480

Sonda č.	2
Staničení [km]	3,582
Tloušťky konstrukčního souvrství [mm]	
AC	80
PMH	100
ŠP 0/32	100
HORNINA R 4	270
ŠP 0/32	240
PÍŠČITÝ JÍL F4 CS	450

Sonda č.	3
Staničení [km]	4,632
Tloušťky konstrukčního souvrství [mm]	
EKZ	10
PMH	120
ŠP 0/63	280
ŠP 0/32	430

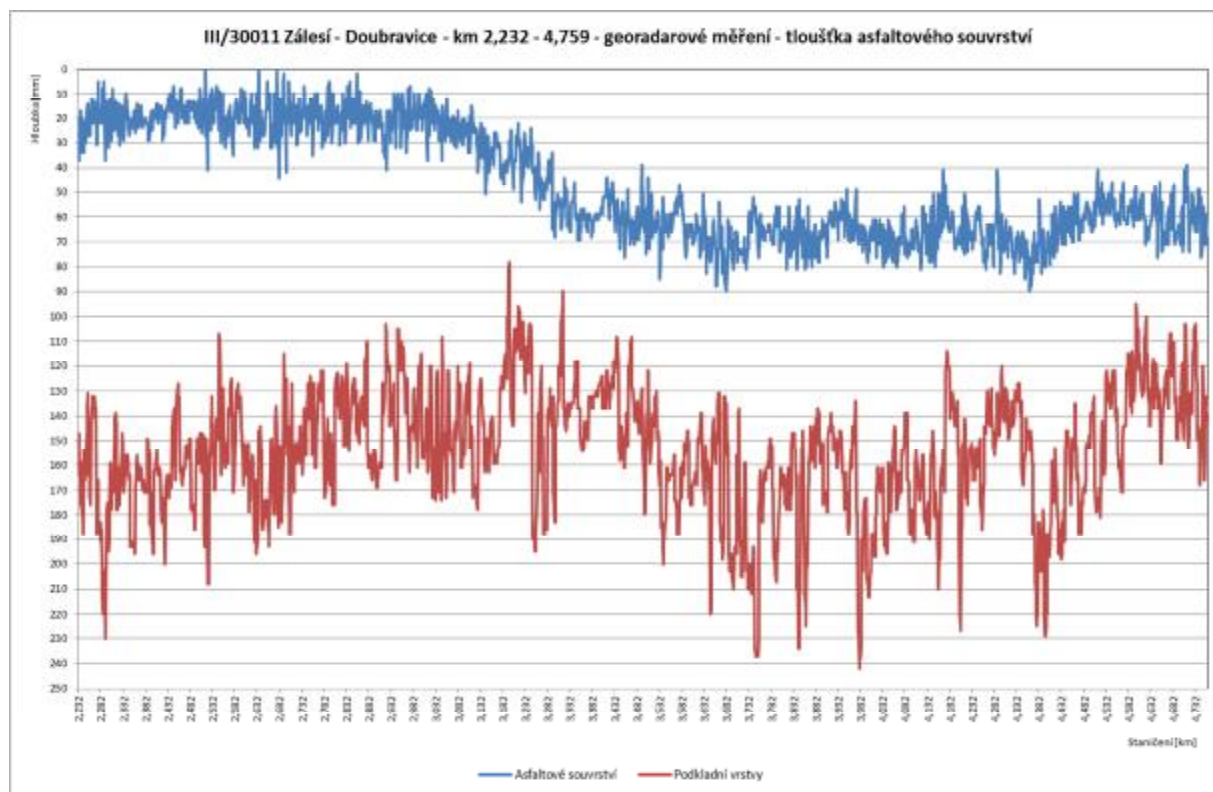
Graf 4

Cílem geofyzikálního měření pomocí radaru bylo určit kontinuálně tloušťku konstrukčních vrstev vozovky.
