Diagnostika stavebních konstrukcí s.r.o.

ZPRÁVA č.33/12

**Diagnostický průzkum mostu
evidenční číslo 32722-4
PAMĚTNÍK**

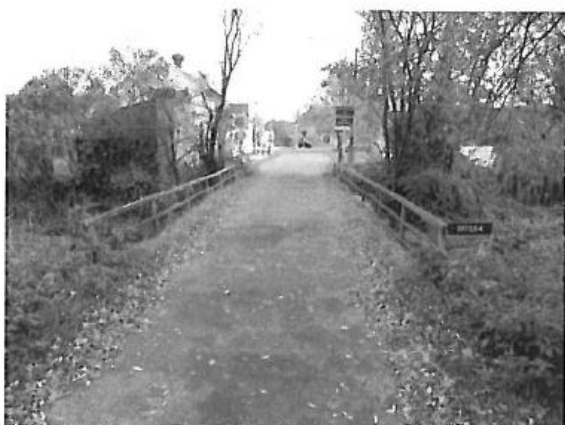
Lokální výtluky ve vozovce na mostě

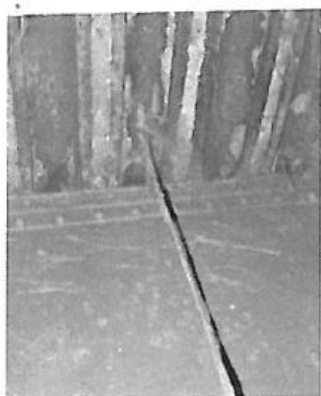
mosty Pamětník po10 019 podhled NK

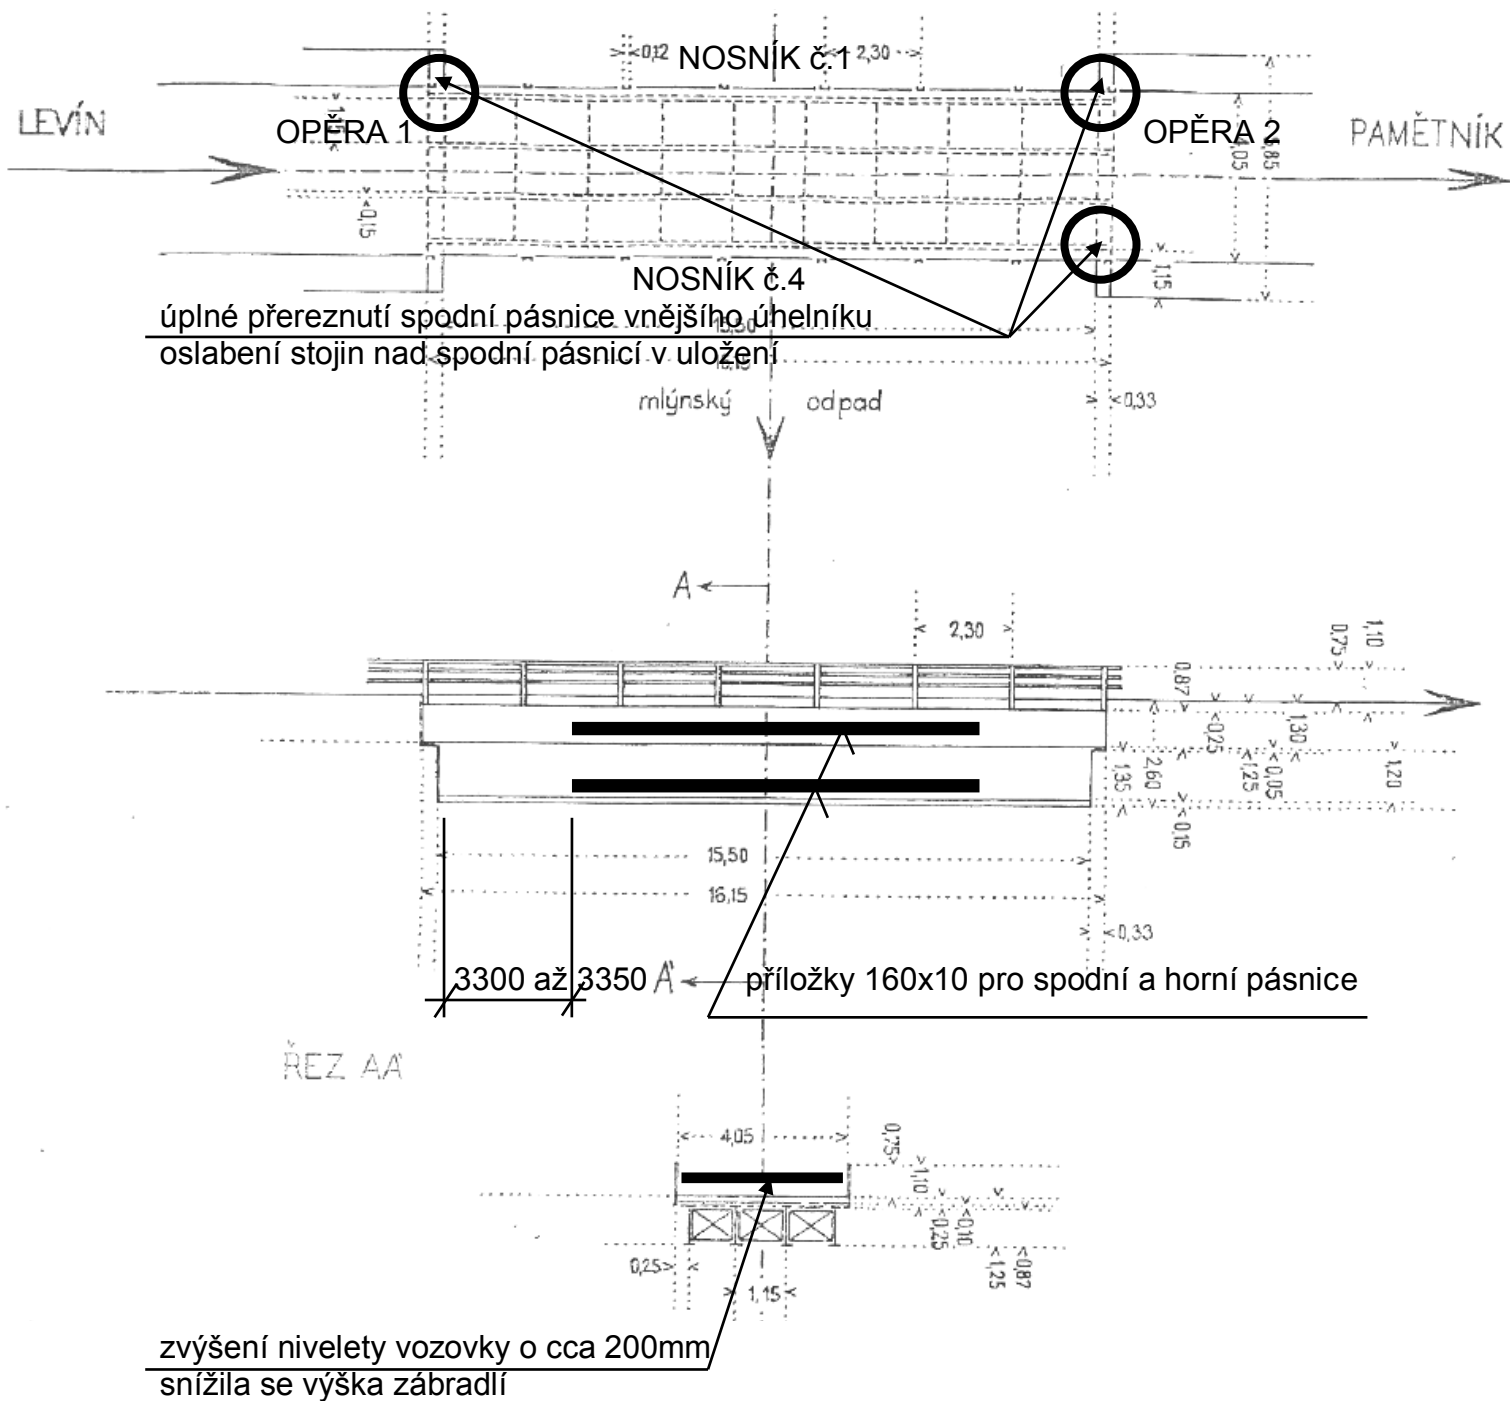
PŘÍLOHA č.4a

ZÁKLADNÍ ROZMĚRY NOSNÉ KONSTRUKCE DALŠÍ ZJIŠTĚNÉ SKUTEČNOSTI

HLAVNÍ NOSNÍK: Hlavní nosníky č.1 až č.4 jsou provedeny obdobně a jsou vytvořeny jako plnostěnné nýtované nosníky. Spodní a horní pásnice jsou tvořeny vždy dvěma úhelníky 2xL80x80x10. V poli jsou k těmto úhelníkům pro horní dolní pásnici přinýtovány příložky 160x10 v úseku dle přílohy č.4a. Kritickými místy z hlediska koroze jsou detaily uložení na ložiska. V tomto detailu je patrná výrazná koroze s úplným přerезnutím úhelníků spodní pásnice nosníků č.1 a č.4 z vnější strany. V tomto detailu je také výrazně oslabena stojina. Tato stojina je oslabena u nosníku č.4 na opěře 2 z původní tloušťky 10mm na 3,45mm v ploše nad úhelníkem spodní pásnice.

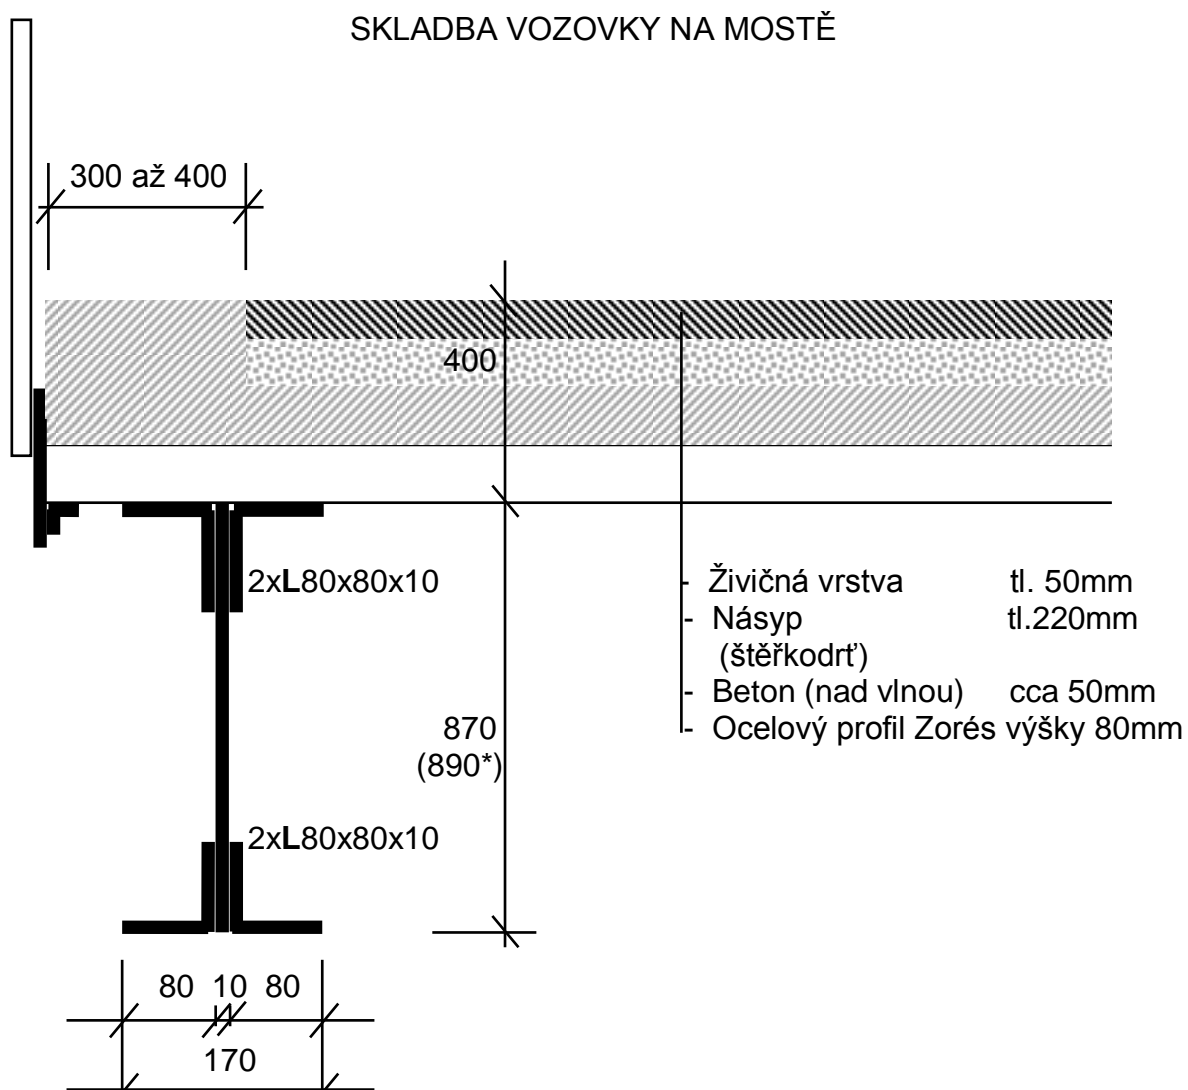
ZÁKLADNÍ ROZMĚRY NOSNÉ KONSTRUKCE MOSTOVKA, SKLADBA VOZOVKY

MOSTOVKA : Podlažnice Zorés jsou v havarijním stavu a byly následně zabetonovány jako řešení havarijního stavu .

POZNÁMKA: V místě přílozek spodní a horní pásnice (v poli) činí výška průřezu nosníku cca 890mm.
