IMOS BRNO, a.s.
DIVIZE SILNIČNÍ VÝVOJ
OLOMOUCKÁ 174
627 00 BRNO

Na základě výše uvedené objednávky provedl zhotovitel diagnostický průzkum vozovky na vybraném úseku silnice II/284 spočívající ve vizuální prohlídce s grafickým záznamem a fotodokumentací poruch, měření průhybů a posouzení únosnosti vozovky, jádrových vývrtech, vrtané sondě a rozboru podloží

Silnice: II/284

Název: Miletín

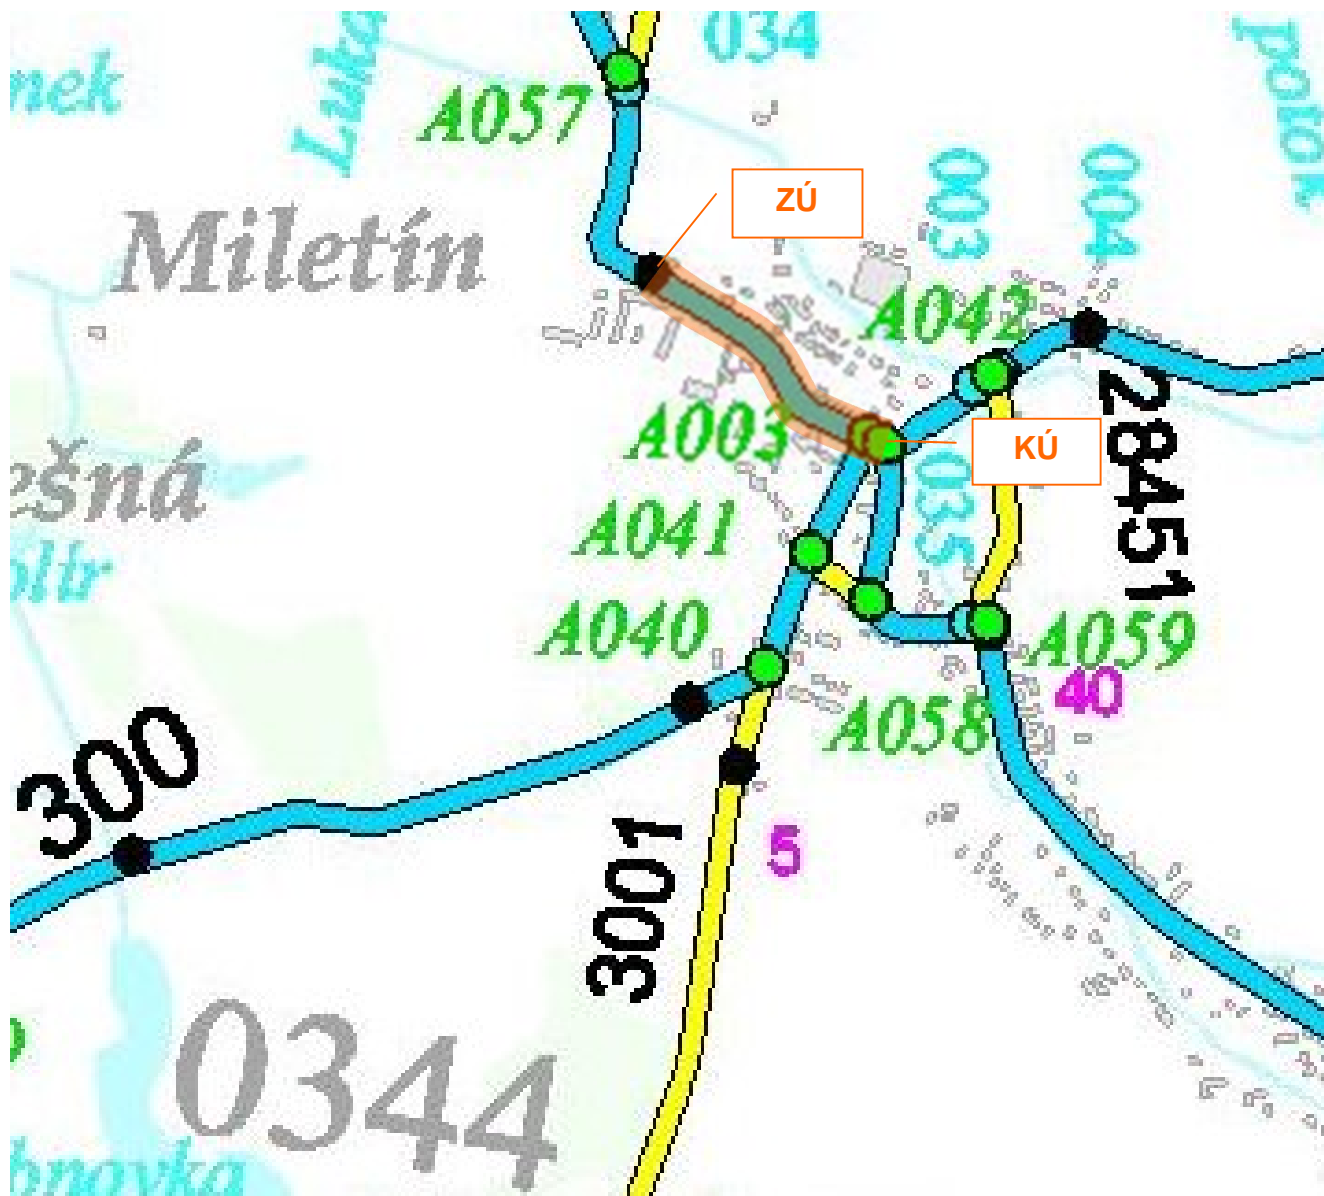
Změna povrchu; síťové trhliny, plošné deformace, vysprávký, nepravidelné hrboly

Síťové trhliny, plošné deformace, vysprávký, nepravidelné hrboly, ztráta asfaltového tmelu až hloubková koroze ve středu vozovky

Síťové trhliny, plošné deformace, vysprávkky, nepravidelné hrboly, rýha s vysprávkou

Síťové trhliny, mozaikové trhliny, plošné deformace, vysprávkky, nepravidelné hrboly

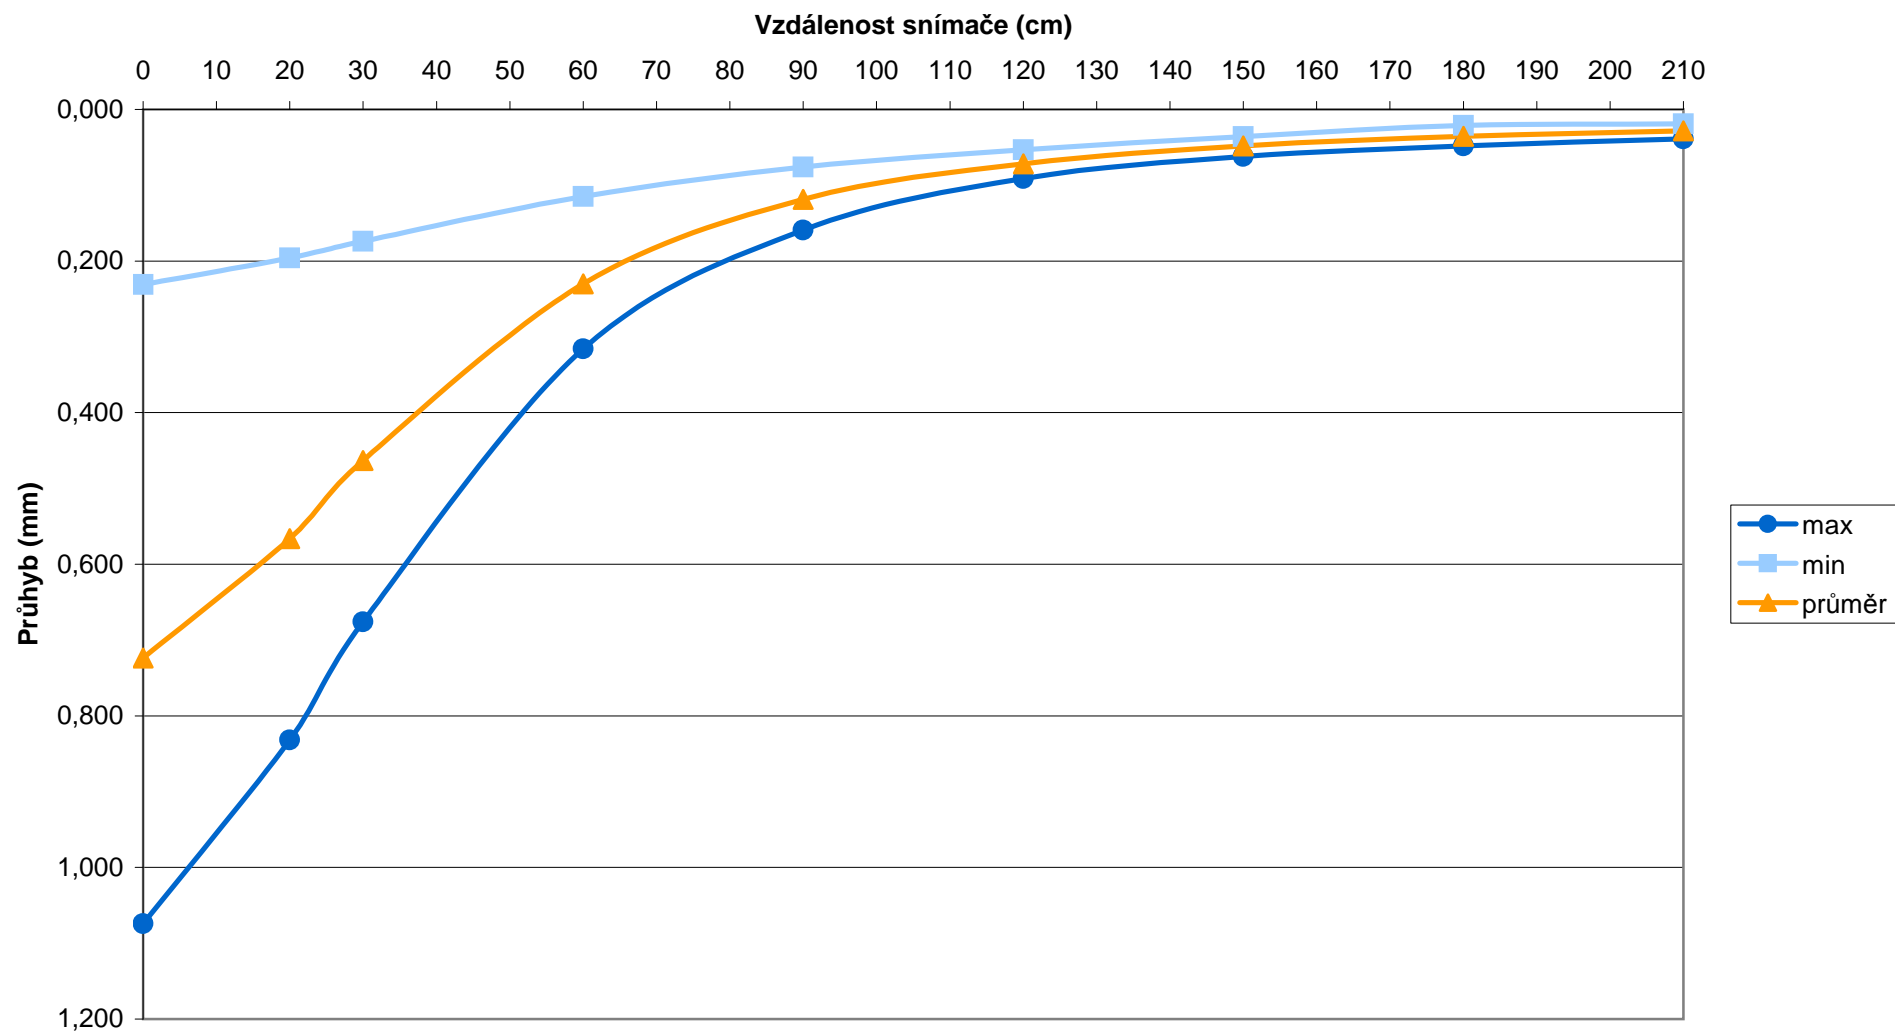
Zesílení vozovky - II/284 Miletín

Posouzení vozovky a návrh zesílení

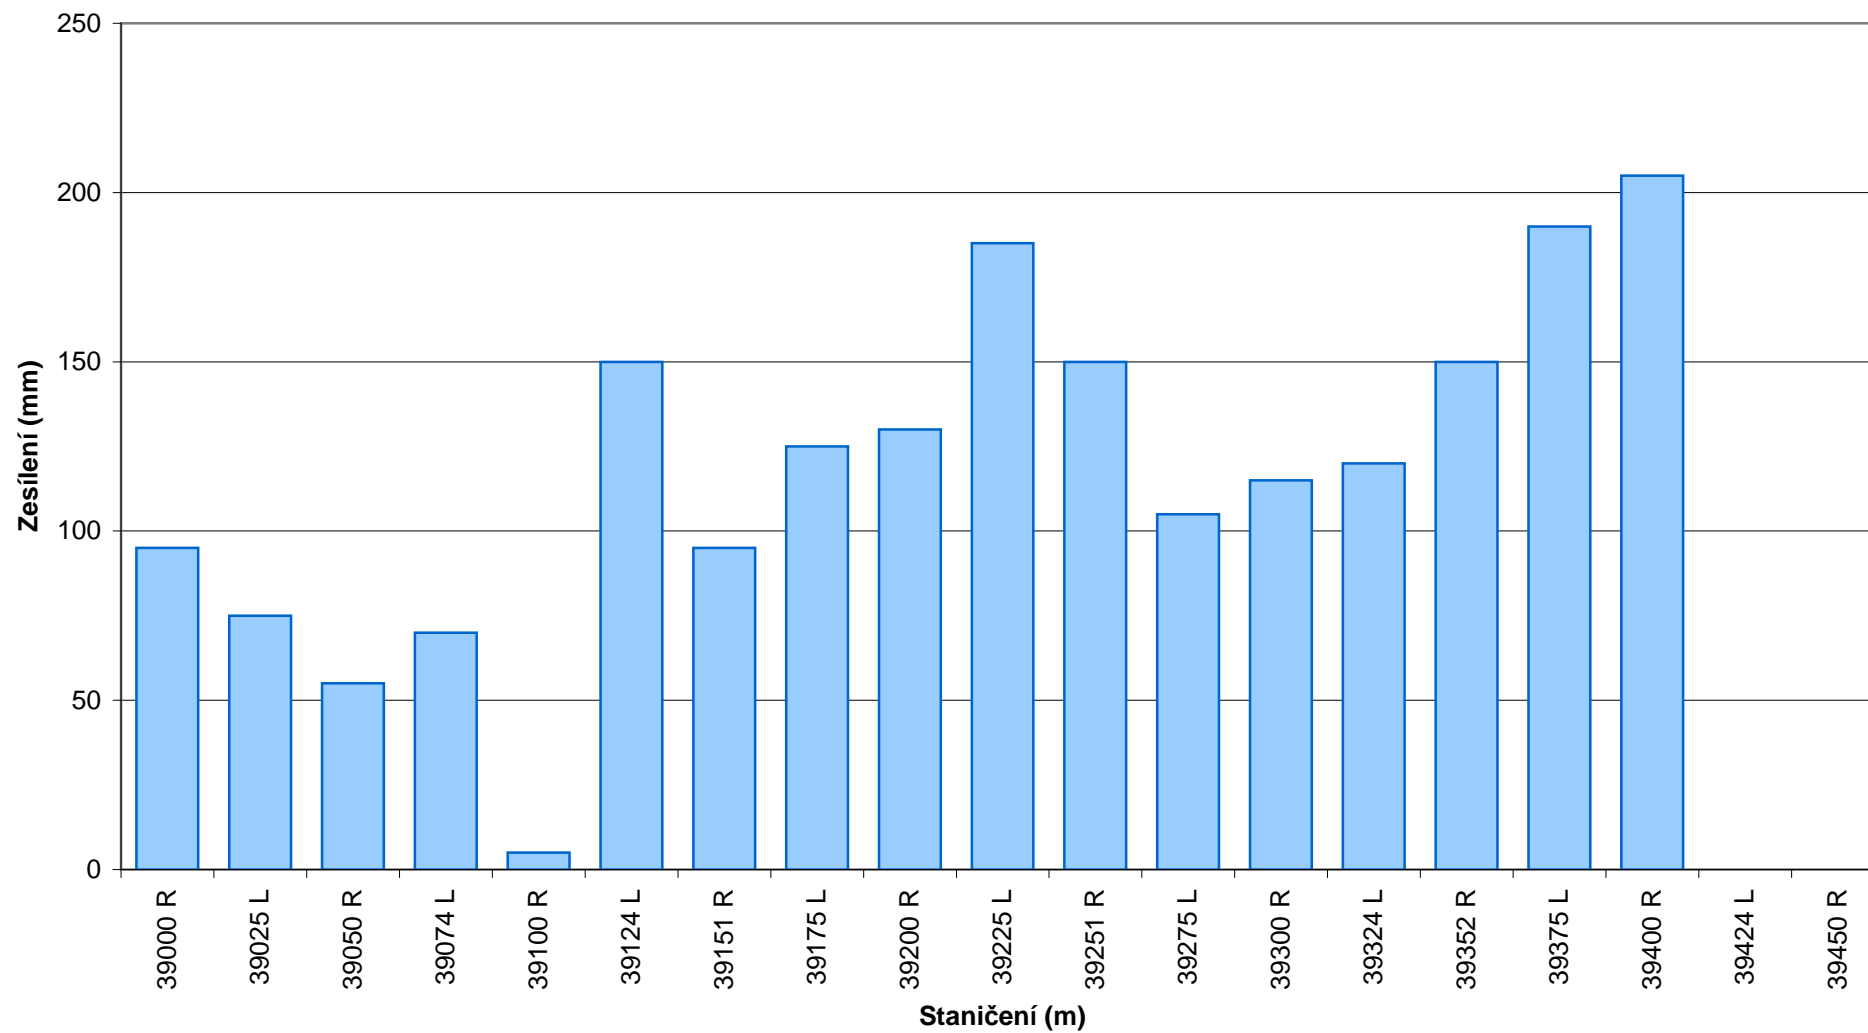
PROTOKOL TLOUŠŤKY JÁDROVÝCH VÝVRTŮ (JV)

Jádrový vývrt délka (mm)	Konstrukční vrstvy vozovky (mm)									
	EKZ	AB	AB	OK	OK	AB	PMD			
JV 14 016/1 km 39,120 P 97 mm popis		37		25	35					PMD
	1,20 m od okraje, síťové trhliny, vysprávký, deformace									
JV 14 016/2 km 39,250 L 101 mm bez PM	3	63		20		15	60			ŠD
	1,60 m od obruby, síťové trhliny, vysprávký, deformace									
JV 14 016/3 km 39,400 P 97 mm popis	2	25	70							PMD
	1,50 m od vodičícího proužku, síťové trhliny, deformace; rozpad ložní vrstvy

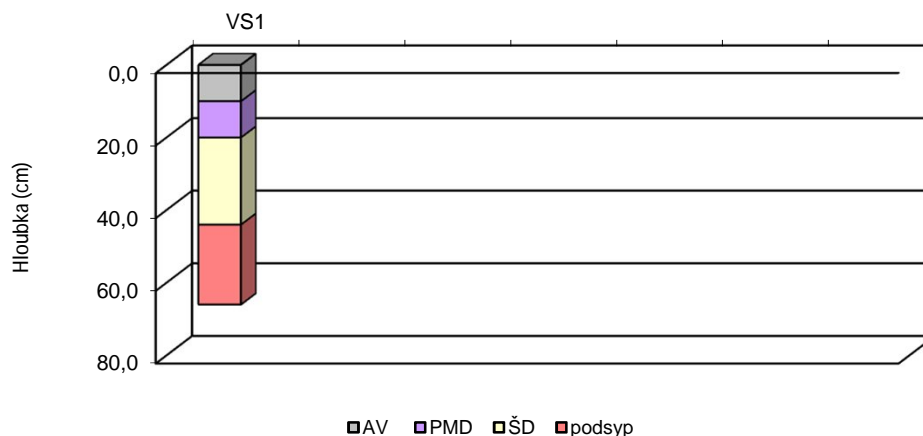
Sonda:	VS1						
Konstrukční vrstva	Tloušťka vrstvy (cm)						
AV	10,0						
PMD	10,0						
ŠD	24,0						
podšyp	22,0						
Ozn. přísl. JV	JV1						
Vzdálenost od okraje	1,20 m						
podloží/ vzorek č.	437						
Hloubka sondy (cm)	66						
Staničení (km)	39,120 P

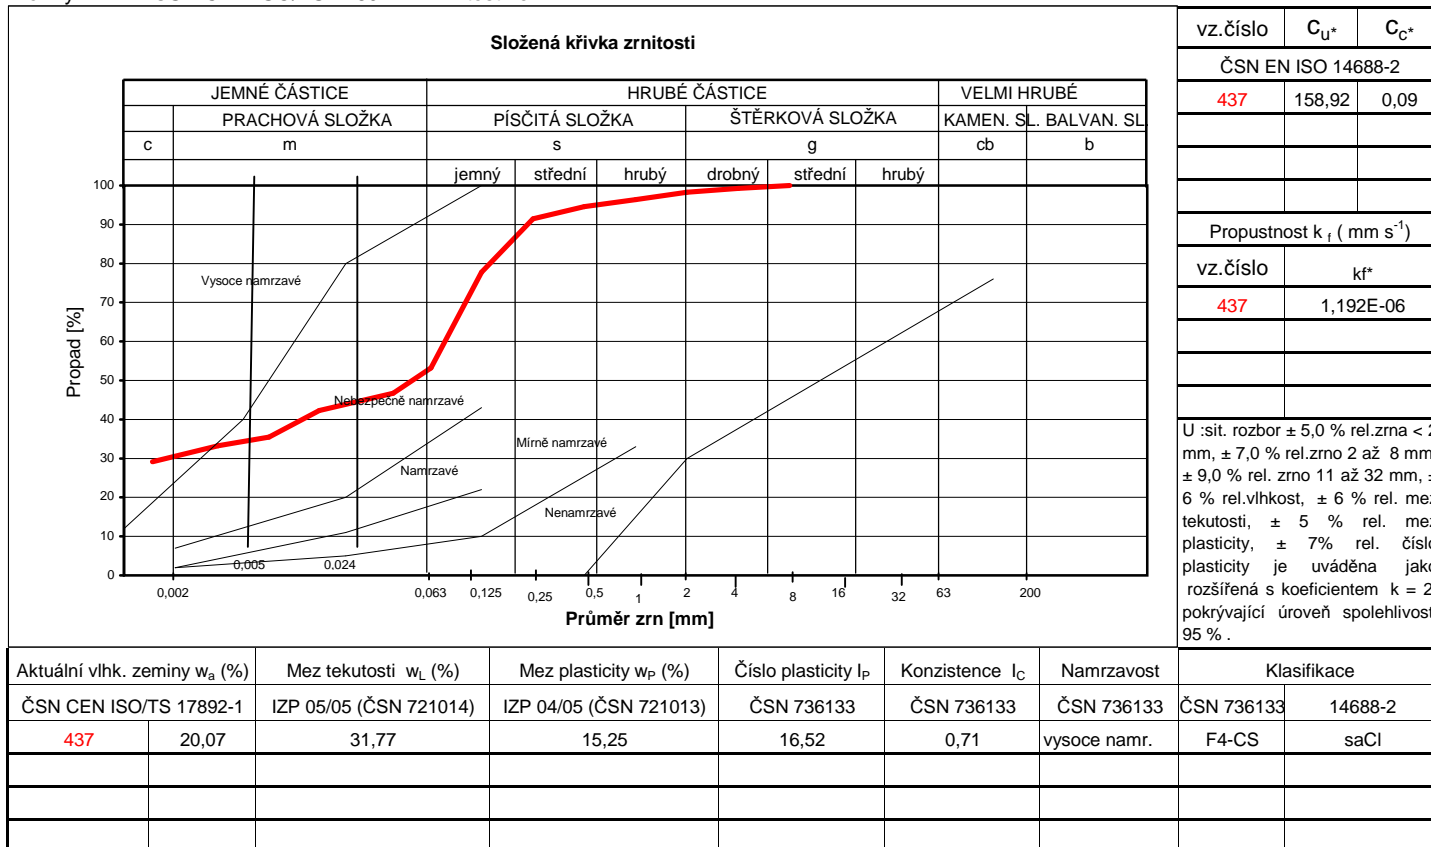
Normy: ČSN CEN ISO/TS 17892-4 - Zrnitost zemin

Číslo vzorku	Obecné vlastnosti a chování zeminy	Vhodnost pro podloží vozovky (pro aktivní zónu) dle ČSN 7361133:2010
437	Zemina je klasifikována jako písčité jíl. Zeminy jsou méně stabilní a při napojení vodou klesá jejich pevnost. Poskytují málo vhodné podloží.	Podmínečně vhodné k přímému použití bez úpravy
