IMOS BRNO, a.s.
DIVIZE SILNIČNÍ VÝVOJ
OLOMOUCKÁ 174
627 00 BRNO

Na základě výše uvedené objednávky provedl zhotovitel doplňkový diagnostický průzkum vozovky na vybraném úseku silnice II/304 v obci Velká Jesenice spočívající ve vizuální prohlídce s grafickým záznamem a fotodokumentací poruch, měření průhybů a posouzení únosnosti vozovky a ze zjištění přítomnosti dehtu v dodaných vzorcích. Na úseku byla provedena diagnostika v roce 2007 firmou Nievelt-Labor Praha. Rovněž jsou k dispozici kopané sondy s popisem konstrukce vozovky zajištěné objednatelem. Podle výsledků aktualizované diagnostiky se předkládá návrh opravy/rekonstrukce vozovky.

**DOPLŇKOVÁ DIAGNOSTIKA VOZOVKY A NÁVRH OPRAVY
NA VYBRANÉM ÚSEKU SILNICE II/304, VELKÁ JESENICE**

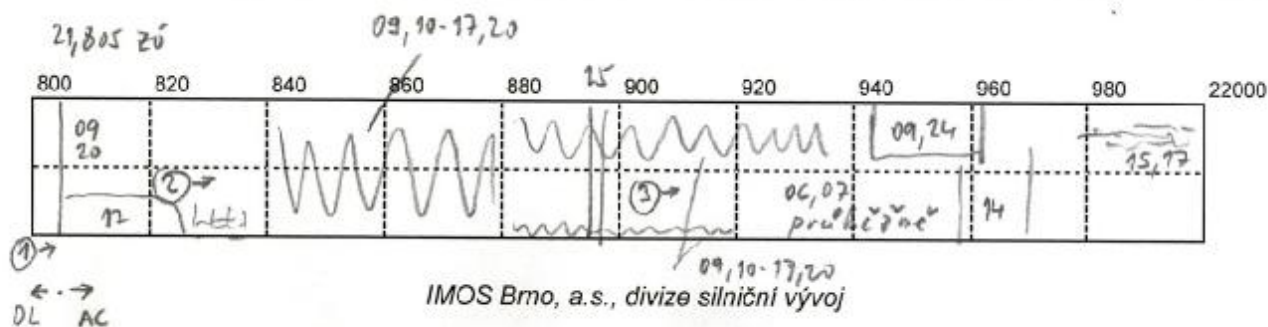
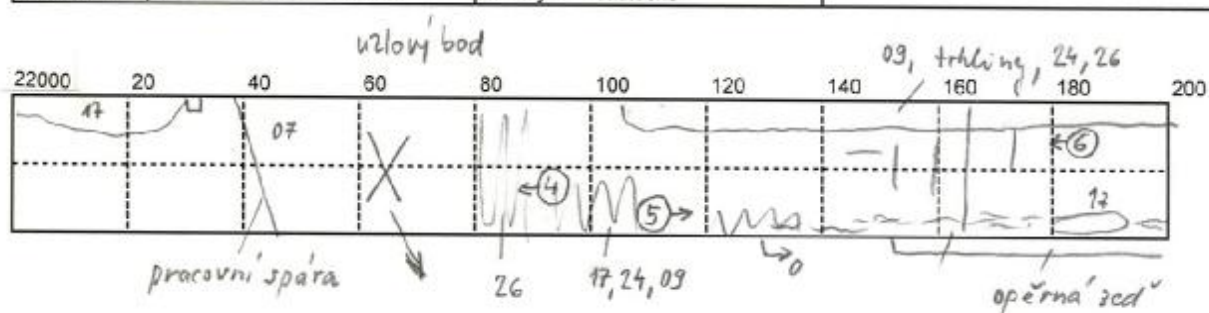
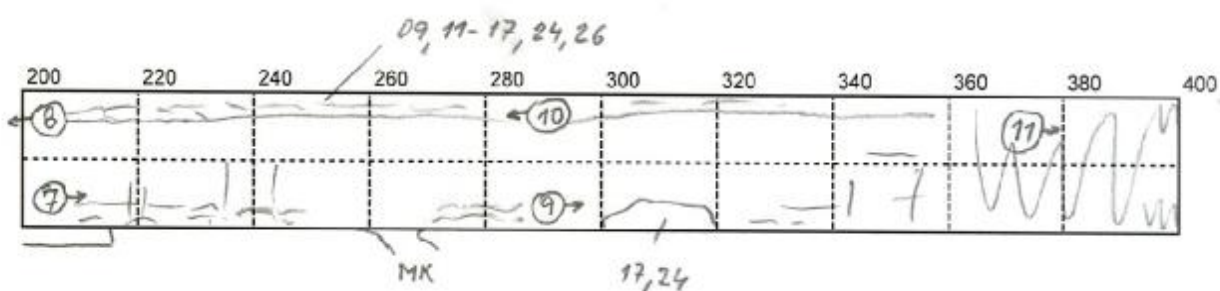
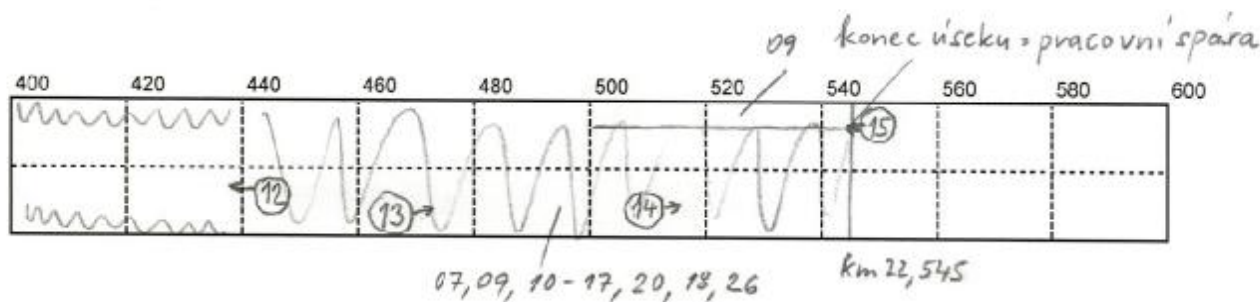
Na vozovce se vyskytují tyto povrchové a konstrukční poruchy: 06 – ztráta asfaltového tmelu, 07 – hloubková koroze, 08 – výtluky, 09 – vysprávk, 10 – mozaikové trhliny, 11 až 16 – podélné a příčné trhliny, 17 – síťové trhliny, 18 – olamování okrajů vozovky, 20 – nepravidelné hrboly, 24 – místní pokles, 25 – podélný pokles, 26 – plošná deformace vozovky

Podle TP 87 klasifikačním stupněm **5 – havarijní**.

Název: Velká Jesenice	Zaznamenal: Meluzin	Objednatel: Dopravně inženýrská kancelář
Silnice: II/304	Konec: km 22,545	Dne: 12.3.2012
Začátek: km 21,805	Obruby: částečně	Délka: 740 m
Směr prohlídky: ve směru staničení silnice
