IMOS BRNO, a.s.
DIVIZE SILNIČNÍ VÝVOJ
OLOMOUCKÁ 174
627 00 BRNO

LEDEN 2018

Na základě výše uvedené objednávky provedl zhotovitel diagnostický průzkum vozovky na vybraném úseku silnice II/326 v km 0,790 – 3,057 (úsek I) spočívající ve vizuální prohlídce s grafickým záznamem a fotodokumentací poruch, měření průhybů a posouzení únosnosti vozovky, jádrových vývrtech, vrtaných sondách a rozborech asfaltové směsi a podložní zeminy. Na vybraném úseku silnice II/326

Název: Nový Bydžov - Myštěves
Silnice: II/326
Okres: Hradec Králové
Kraj: Královéhradecký

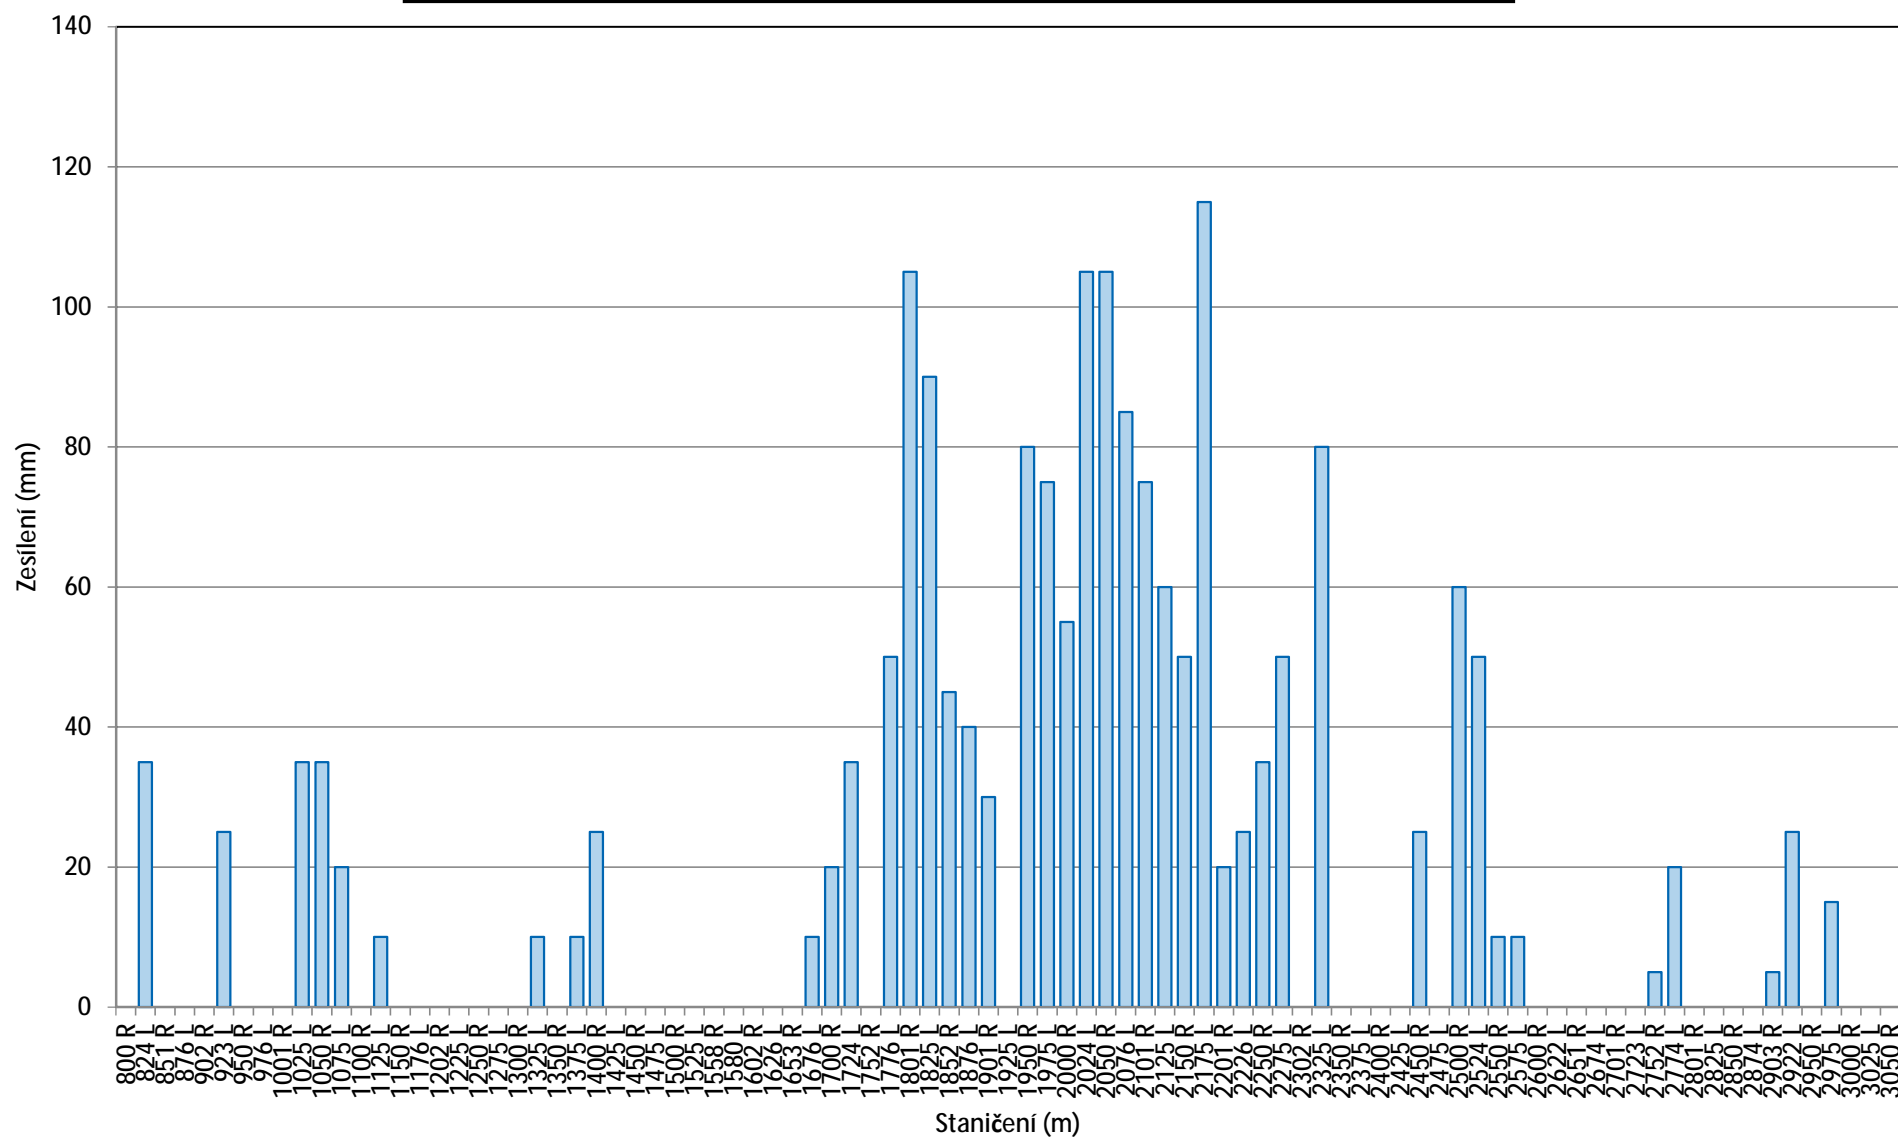
Zesílení vozovky - II/326 Nový Bydžov - Myštěves úsek I

asfaltových vrstev	(E1 < 1500 MPa)
nestmelených vrstev	(E2 < 300 MPa)
podloží	(Ep < 70 MPa)

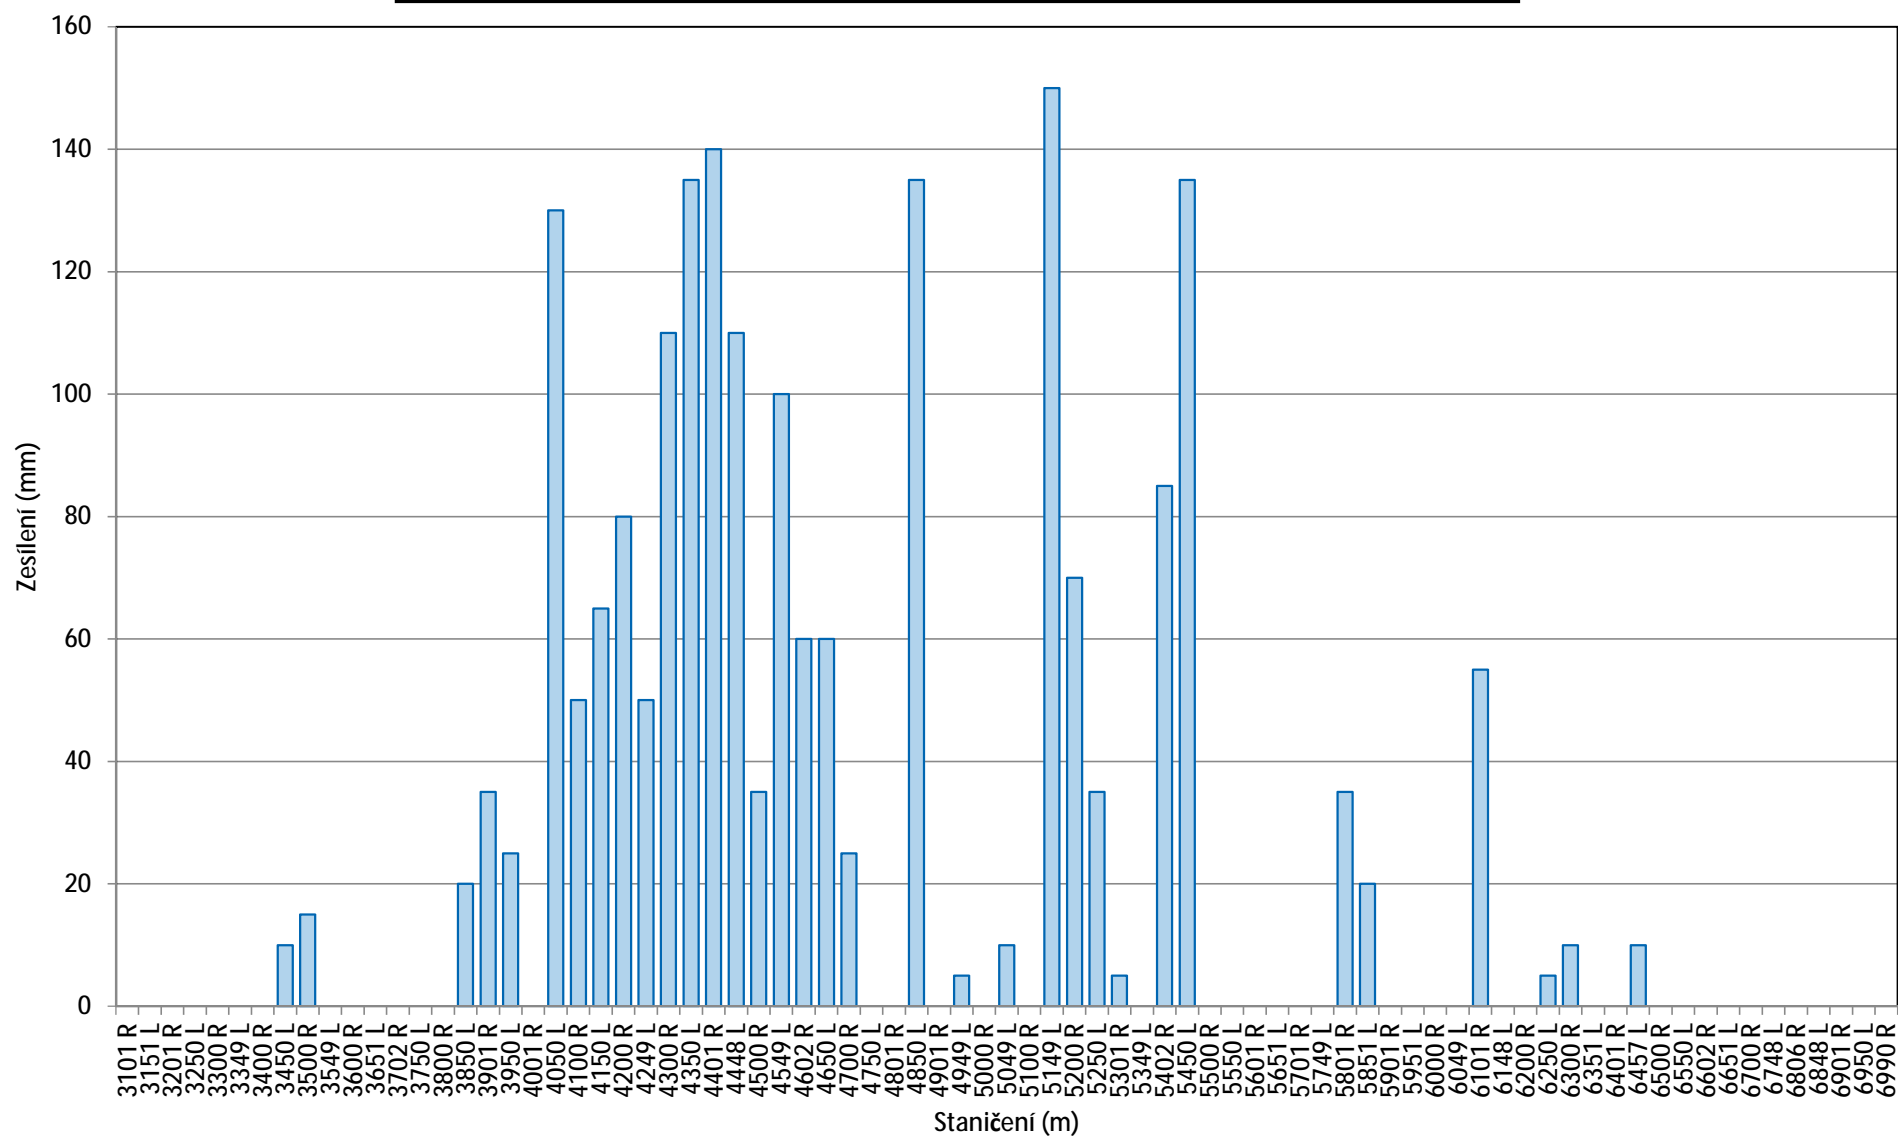
Zesílení vozovky - II/326 Nový Bydžov - Myštěves úsek II

(E1 < 1500 MPa)
(E2 < 300 MPa)
(Ep < 70 MPa)

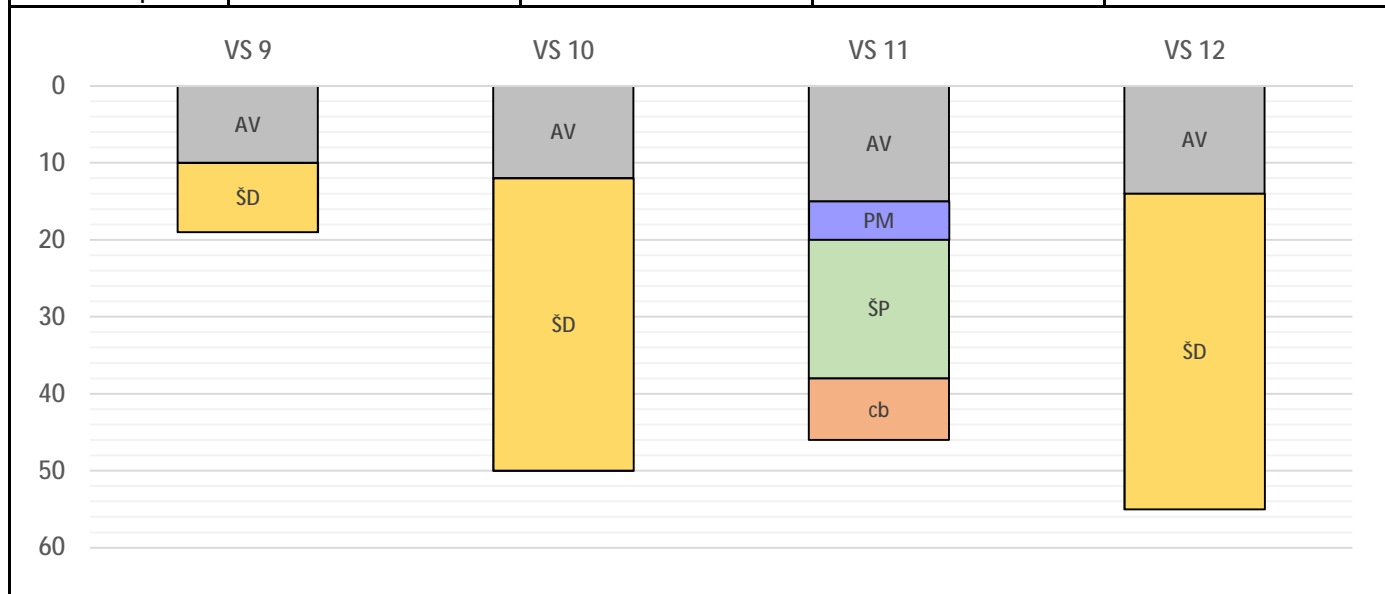
Označení	VS 9		VS 10		VS 11		VS 12	
Staničení (km)	2,096 / P		2,287 / L		2,496 / P		2,674 / L	
	materiál	tl. (cm)	materiál	tl. (cm)	materiál	tl. (cm)	materiál	tl. (cm)
1. vrstva	AV	10	AV	12	AV	15	AV	14
2. vrstva	ŠD	9	ŠD	38	PM	5	ŠD	41
3. vrstva					ŠP	18		
4. vrstva					cb	8		
5. vrstva								
6. vrstva								
7. vrstva								
8. vrstva								
Hloubka sondy	19 cm		50 cm		46 cm		55 cm	
Umístění sondy	0,30 m od okraje		0,30 m od okraje		1,80 m od okraje		0,30 m od okraje	
Vzorek č. - směsný	-		-		-		-	
Vzorek č. - podloží	539		-		540		-

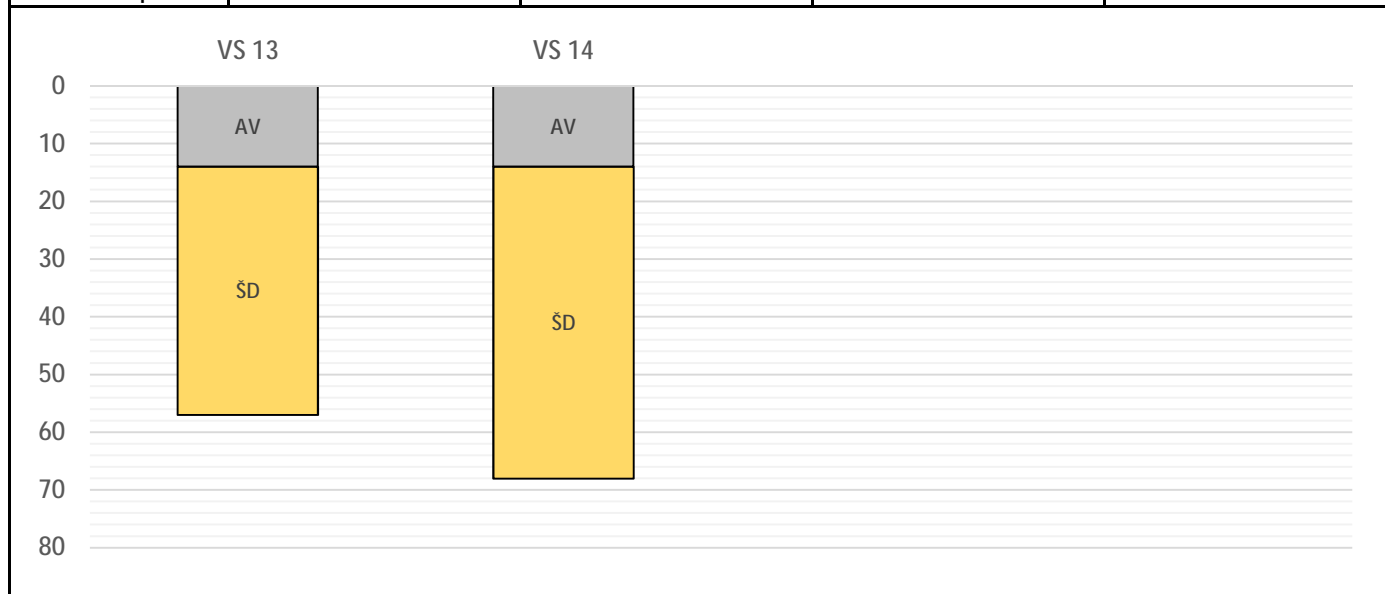
Označení Staničení (km)	VS 13 2,770 / L		VS 14 2,879 / P					
	materiál	tl. (cm)	materiál	tl. (cm)	materiál	tl. (cm)	materiál	tl. (cm)
1. vrstva	AV	14	AV	14				
2. vrstva	ŠD	43	ŠD	54				
3. vrstva								
4. vrstva								
5. vrstva								
6. vrstva								
7. vrstva								
8. vrstva								
Hloubka sondy	57 cm		68 cm					
Umístění sondy	0,80 m od okraje		1,30 m od obruby					
Vzorek č. - směsný	-		-					
Vzorek č. - podloží	-		-

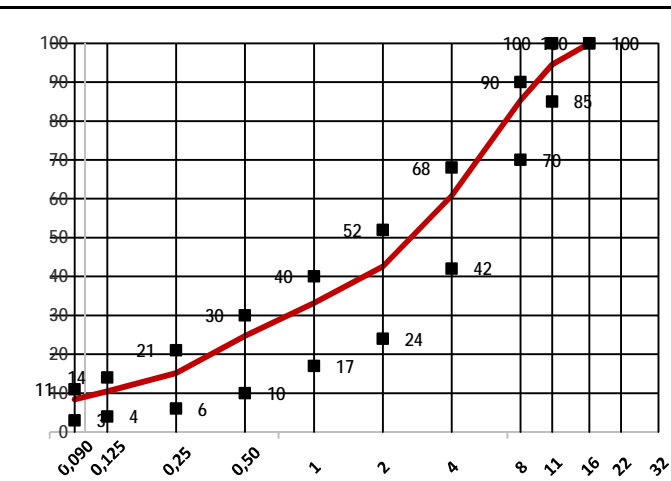
Označení vzorku:	17 164/2	Jádrový vývrt:	JV 2	Staničení:	km 1,163 / L
Konstr. vrstva:	podkladní	Tloušťka vrstvy:	55 mm	Hmotnost:	526,5 g

Síto (mm)	Meze dle ČSN 736121		Propad (%)	Hodnocení		
		min.	max.				
	0,09	3	11	8,4	V		
	0,125	4	14	10,5	V		
	0,25	6	21	15,2	V		
	0,5	10	30	24,7	V		
	1	17	40	33,2	V		
	2	24	52	42,6	V		
	4	42	68	60,8	V		
	8	70	90	85,3	V		
	11	85	100	94,5	V		
	16	100	100	100,0	V		
	22						
32							
Asfaltová směs: ABS - asfaltový beton		Jednotky		Meze dle ČSN 736121		Naměřeno	Hodnocení
Fyzikálně - mechanické vlastnosti							
Objemová hmotnost vrstvy z JV		Mg.m ⁻³				2,342	
Max. objemová hmotnost asfaltové směsi ρ _{mv}		Mg.m ⁻³				2,455	
Mezerovitost V _m		%		4	12	4,6	V
Obsah rozp.pojiva B _{min.}		% hm.				5,6

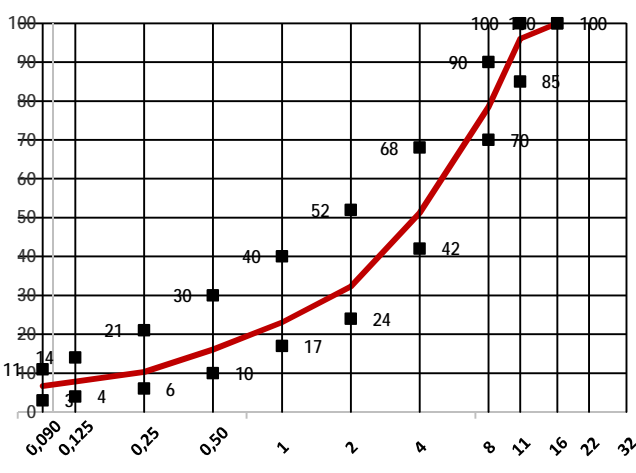
Označení vzorku:	17 164/4	Jádrový vývrt:	JV 4	Staničení:	km 1,926 / L
Konstr. vrstva:	obrusná	Tloušťka vrstvy:	54 mm	Hmotnost:	660,1 g

Síto (mm)	Meze dle ČSN 736121		Propad (%)	Hodnocení
	0,09	3	11	6,7	V
	0,125	4	14	7,8	V
	0,25	6	21	10,3	V
	0,5	10	30	16,1	V
	1	17	40	23,1	V
	2	24	52	32,3	V
	4	42	68	51,2	V
	8	70	90	78,5	V
	11	85	100	96,0	V
	16	100	100	100,0	V
	22				
	32				
Asfaltová směs: ABS - asfaltový beton	Jednotky	Meze dle ČSN 736121		Naměřeno	Hodnocení
Fyzikálně - mechanické vlastnosti		min.	max.		
Objemová hmotnost vrstvy z JV	Mg.m ⁻³			2,432	
Max. objemová hmotnost asfaltové směsi ρ_{mv}	Mg.m ⁻³			2,574	
Mezerovitost V_m	%	3	5	5,5	N
Obsah rozp.pojiva B_{min}	% hm.			4,9

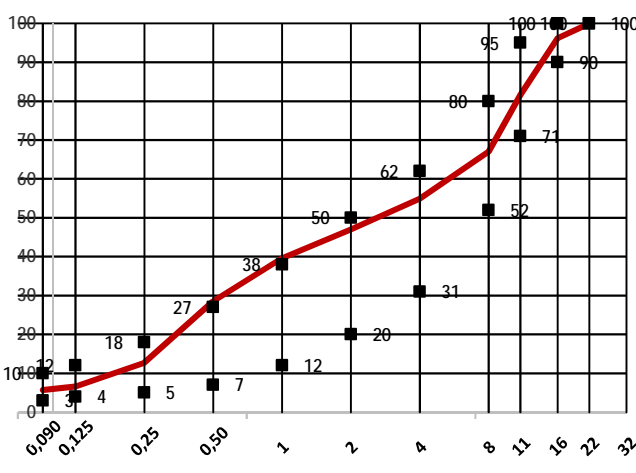
Označení vzorku: 17 164/7	Jádrový vývrt: JV 7	Staničení: km 2,879 / P
Konstr. vrstva: ložní	Tloušťka vrstvy: 46 mm	Hmotnost: 648,2 g

Síto (mm)	Meze dle ČSN 736121		Propad (%)	Hodnocení
	0,09	3	10	5,7	V
	0,125	4	12	6,6	V
	0,25	5	18	12,7	V
	0,5	7	27	28,5	N
	1	12	38	39,6	N
	2	20	50	47,0	V
	4	31	62	54,9	V
	8	52	80	67,0	V
	16	71	95	81,6	V
	32	100	100	96,2	V
	32			100	
Asfaltová směs: ABS - asfaltový beton	Jednotky	Meze dle ČSN 736121		Naměřeno	Hodnocení
Fyzikálně - mechanické vlastnosti		min.	max.		
Objemová hmotnost vrstvy z JV	Mg.m ⁻³			2,398	
Max. objemová hmotnost asfaltové směsi ρ_{mv}	Mg.m ⁻³			2,473	
Mezerovitost V_m	%	4	7	3,0	N
Obsah rozp.pojiva $B_{min.}$	% hm.			5,8

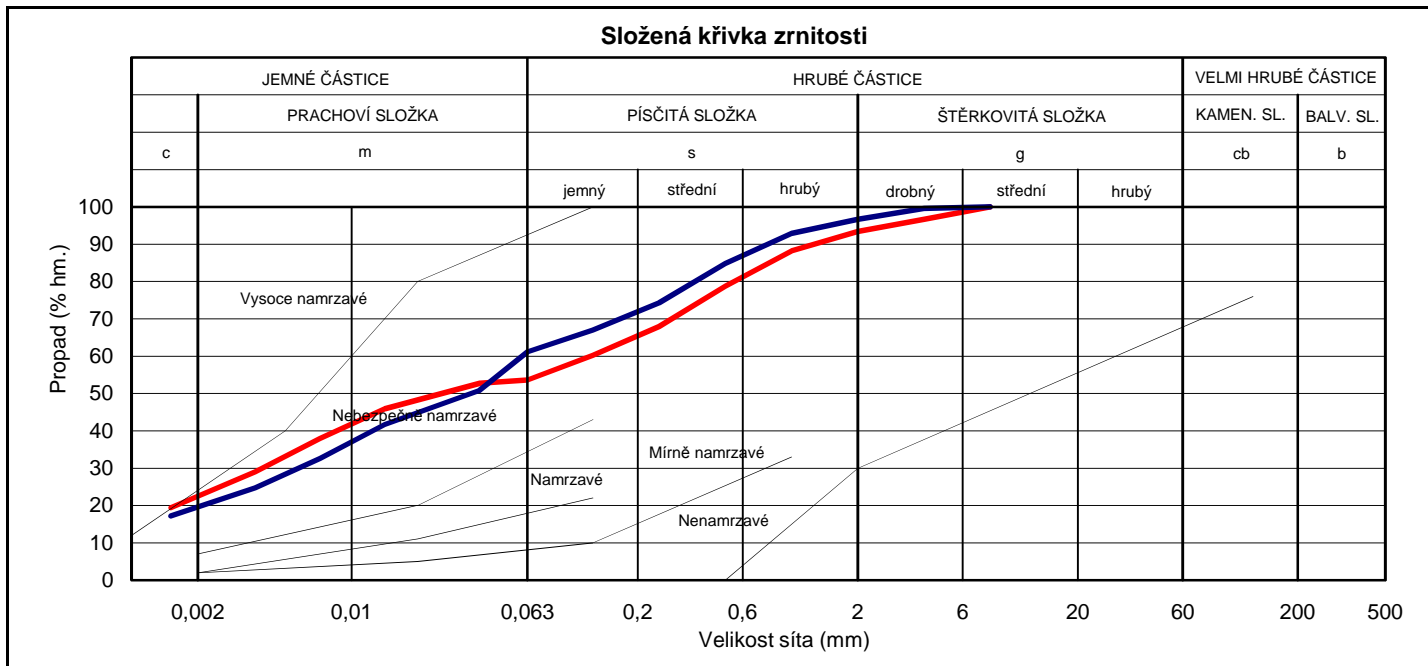
Sonda		VS 6	VS 7
Staničení / jízdní pruh (km)		1,926 / L	2,096 / P
Hloubka odběru (m)		0,48 - 0,70	0,19 - 0,50
Číslo vzorku		538	539
Aktuální vlhkost (%)	ČSN EN ISO 17892-1	19,38	20,00
Mez tekutosti (%)	IZP 05/05 (ČSN 721014)	33,69	36,01
Mez plasticity (%)	IZP 04/05 (ČSN 721013)	14,52	15,98
Číslo plasticity	IZP 05/05 (ČSN 721014)	19,17	20,03
Konzistence	IZP 05/05 (ČSN 721014)	0,7	0,8
Namrzavost	ČSN 736133*	nebezpečně namrzavá	nebezpečně namrzavá
Klasifikace	ČSN 736133*	F4-CS	F4-CS
Klasifikace	14688-2*	saCl	sasiCl
Vhodnost pro podloží:	ČSN 721002	VII - IX	VII - IX
Vhodnost pro podloží:	ČSN 736133:2010	podmínečně vhodná	podmínečně vhodná

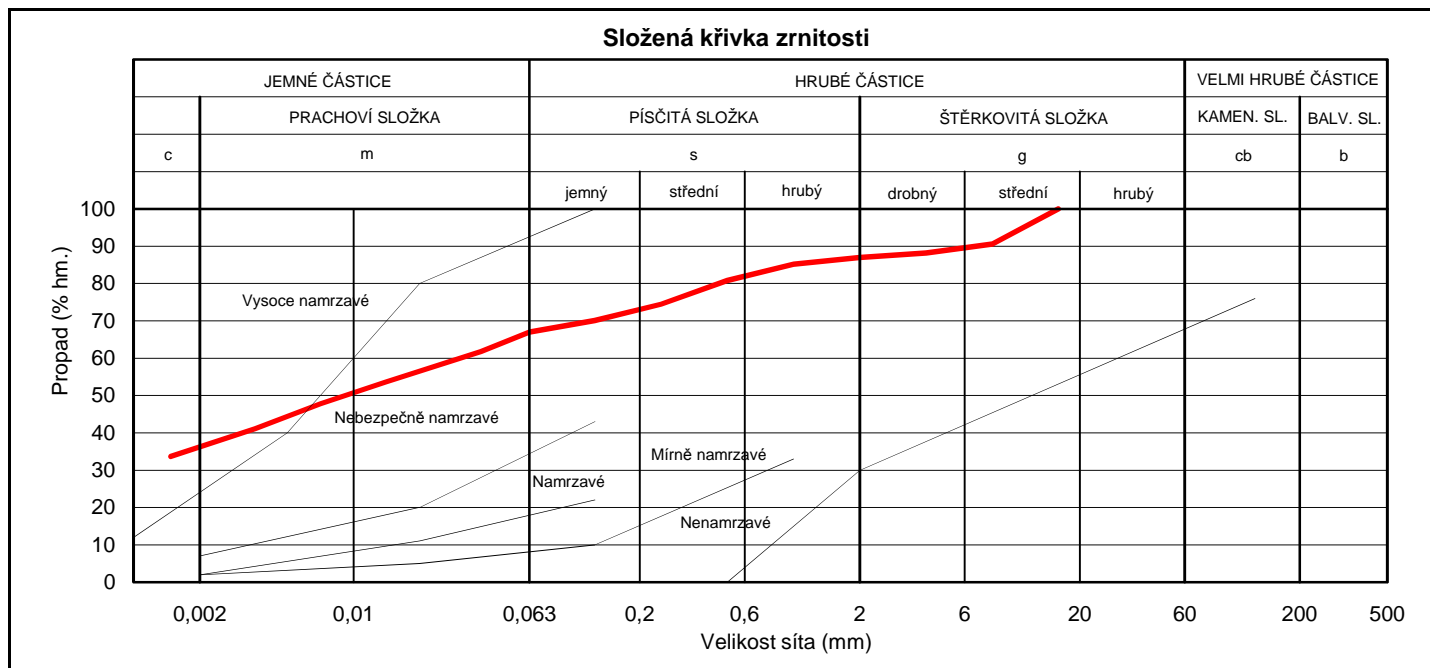
Sonda	VS 9	
Staničení / jízdní pruh (km)	2,496 / P	
Hloubka odběru (m)	0,46 - 0,70	
Číslo vzorku	540	
Aktuální vlhkost (%)	ČSN EN ISO 17892-1	21,80
Mez tekutosti (%)	IZP 05/05 (ČSN 721014)	46,93
Mez plasticity (%)	IZP 04/05 (ČSN 721013)	17,50
Číslo plasticity	IZP 05/05 (ČSN 721014)	29,43
Konzistence	IZP 05/05 (ČSN 721014)	0,9
Namrzavost	ČSN 736133*	vysoce namrzavá
Klasifikace	ČSN 736133*	F6-CI
Klasifikace	14688-2*	CI
Vhodnost pro podloží:	ČSN 721002	VIII - X
Vhodnost pro podloží:	ČSN 736133:2010	nevhodná
