PRŮVODNÍ ZPRÁVA A SOUHRNNÁ TECHNICKÁ ZPRÁVA

DOKUMENTACE PRO OHLÁŠENÍ STAVBY A PROVÁDĚNÍ STAVBY

Název stavby : **II/325 – Rudník – oprava opěrné zdi a svahu – povodňové škody**
Komunikace : II/325
Místo stavby : Rudník
Kraj : Královéhradecký
Katastrální území : k.ú. Rudník 743429

Druh stavby : Oprava
Stupeň dokumentace: Dokumentace pro ohlášení stavby a provádění stavby
Účel stavby: Odstranění povodňových škod z června 2013

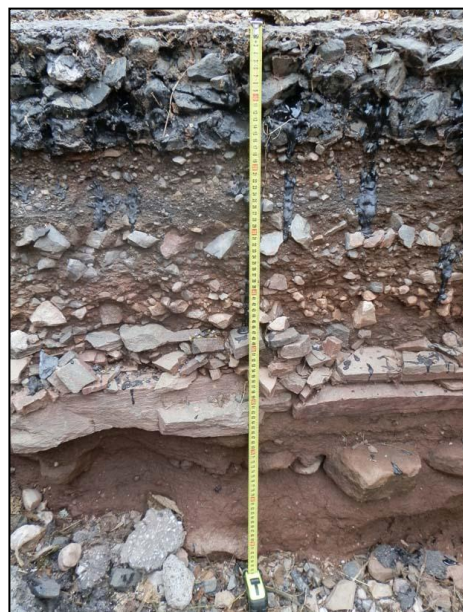
DOKUMENTACE SONDY

Jádrový maloprofilový vrt, kombinovaný se sondou dynamické penetrace, jsme umístili do centrální části poruchy do paty odkrytého „rostlého“ terénu - viz foto 1. Profil je dokumentován od úrovně povrchu vozovky včetně konstrukční vrstvy - foto 2.

V1/DP1		klasifikace ČSN 73 6133		E _{def pen.} [MPa]	těžitelnost ČSN 73 3050 ČSN 73 6133
0,00 - 0,18 m	obalované kamenivo fr.32/63	-	-	-	-
0,18 - 0,30 m	hlinitý štěrk, drobný, valounkový	-	-	-	-
0,30 - 0,50 m	hlinitý štěrk, hrubý, ostrohranný se zpevňujícími vrstvami kameniva	-	-	-	-
0,50 - 0,65 m	původní štetová vozovka	-	-	-	-
0,65 - 1,40 m	červenohnědý písčité jíl, drobně úlomkovitý, místy s kameny - deluvium	pevný	F4/CS	-	2./I.
1,40 - 3,40 m	červenohnědý písčité jíl, drobně úlomkovitý, místy s kameny - deluvium	pevný	F4/CS	5,7	2./I.
3,40 - 3,60 m	zvětralý skalní podklad	pevný	R6	15,7	3./I.
3,60 - 3,70 m	prachovec, pískovec	tvrdý	R5-R4	80,1	3.- 4./II.
podzemní voda nebyla zjištěna

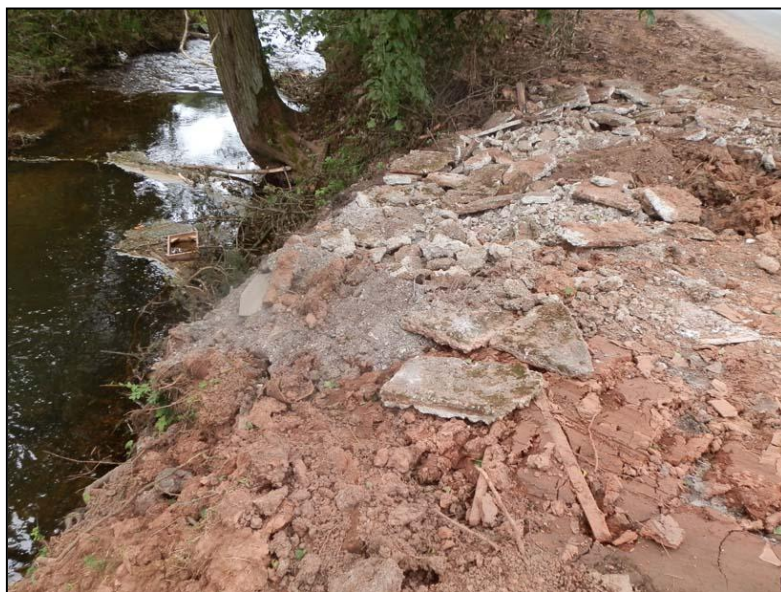
Poškozená opěrná zeď je (resp. byla) skládána z pískovcových kvádrů kladených nasucho. To se týká minimálně vnějšího líce zdi. Po vymletí lehce erodovatelného písčitého zásypu mohlo snadno dojít k destrukci zdi i přes velkou hmotnost jednotlivých kvádrů.

Poškození bylo způsobeno „přirozenou“ vodní erozí nárazového břehu. Podmínky pro vznik poruchy zde byly dlouhodoběji připravovány zanedbáváním oprav dříve vzniklých menších škod a údržby břehových porostů. Na následujícím snímku je zachycena aktuální forma „opravy“ poškozeného úseku návozem různorodého stavebního odpadu včetně dřeva a polystyrénu. Jedná se zde o zcela nesmyslnou akci, s jejíž životností lze s určitostí počítat pouze do příští vysoké vody.

Pro dlouhodoběji funkční ochranu břehu doporučujeme v poškozeném úseku, resp. v celé délce vnějšího oblouku nárazového břehu zřídit šikmé (1:1) kamenné navigační opevnění, např. formou kyklopského zdiva kladeného do cementového lože. Začátek zdi proti toku by měl být zakotven do břehu a opatřen ocelovým nárožím.
