Stavebník : Královéhradecký kraj
Pivovarské náměstí 1245/2, Hradec Králové, 500 03
Stavba : Posouzení podzemních kcí objektu č.p. 139 přístupného z Tomkovy ulice
z hlediska působení zemní vlhkosti a pronikající dešťové vody a návrh
sanačních opatření
Místo : Hradec Králové, Velké náměstí č.p. 139-140 (část objektu č.p. 139)

TECHNICKÁ POMOC

Objednatel : Galerie moderního umění v Hradci Králové,
Velké náměstí 139-140, Hradec Králové, 500 03
Vypracoval : Ing. Bohuslav ŘIČAŘ,
Skalice, Skalička 49, 500 03

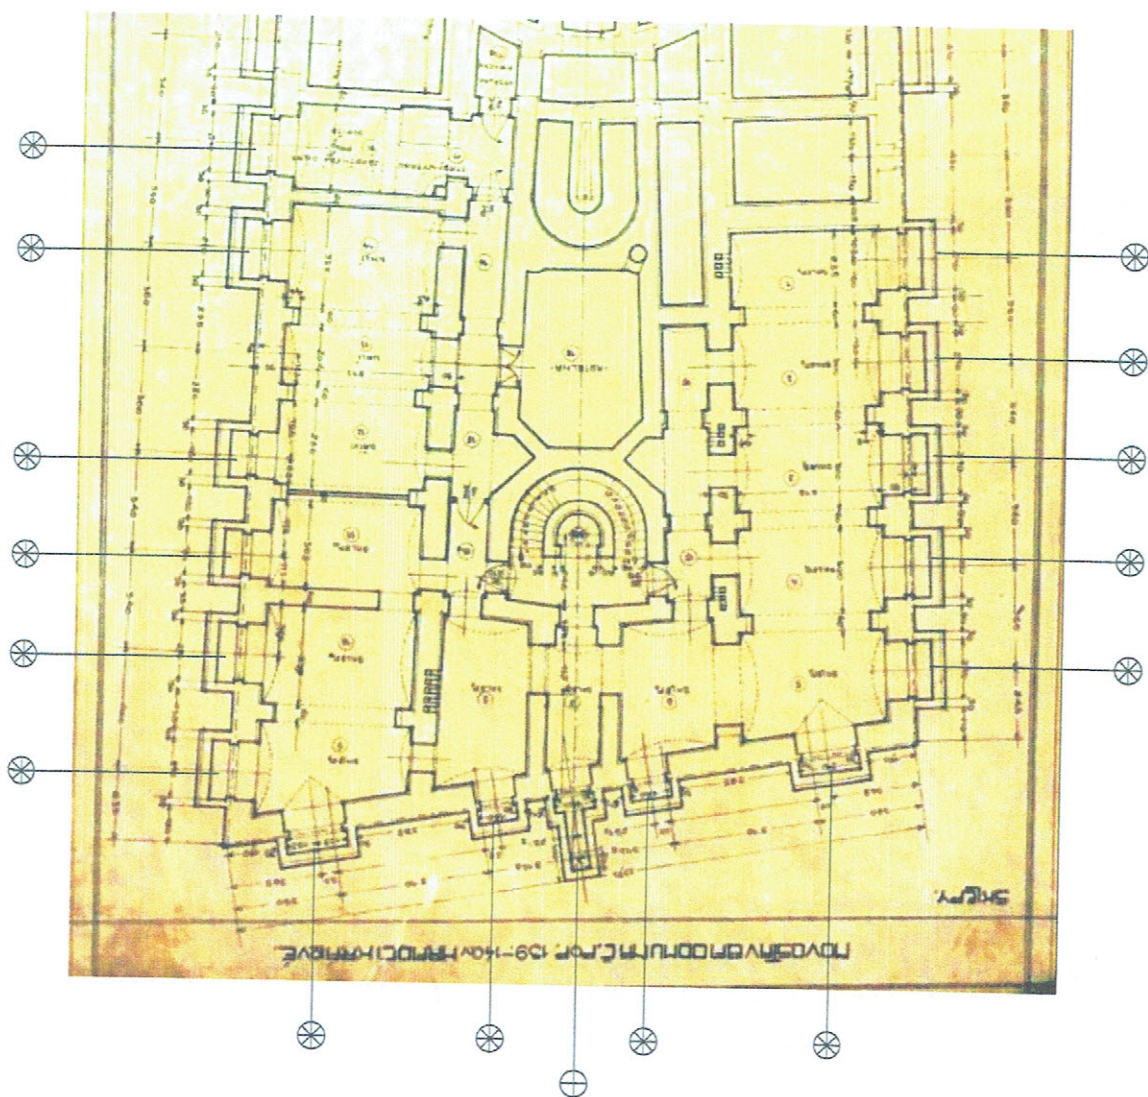
-03/1-

PŮDORYS 2. PODZEMNÍHO PODLAŽÍ PŮVODNÍ STAV Č.P. 139 Z ROKU 1912

VĚTRACÍ A PROSVĚTLOVACÍ ŠACHTA "ANGlickÉHO" DVORKU

ZDĚNÁ ŠACHTA Z PLNÝCH CIHEL V DOLNÍ ČÁSTI V ÚROVNĚ ČCA 500 MM NAD PODLAHOU
2. PODZEMNÍHO PODLAŽÍ, HORNÍ ČÁST UKONČENA LEMEM TĚSNĚ NAD ÚROVNÍ CHODNIKU
A UZAVŘENÁ POCHOZÍ PLOCHOU ZE SKLOBETONU

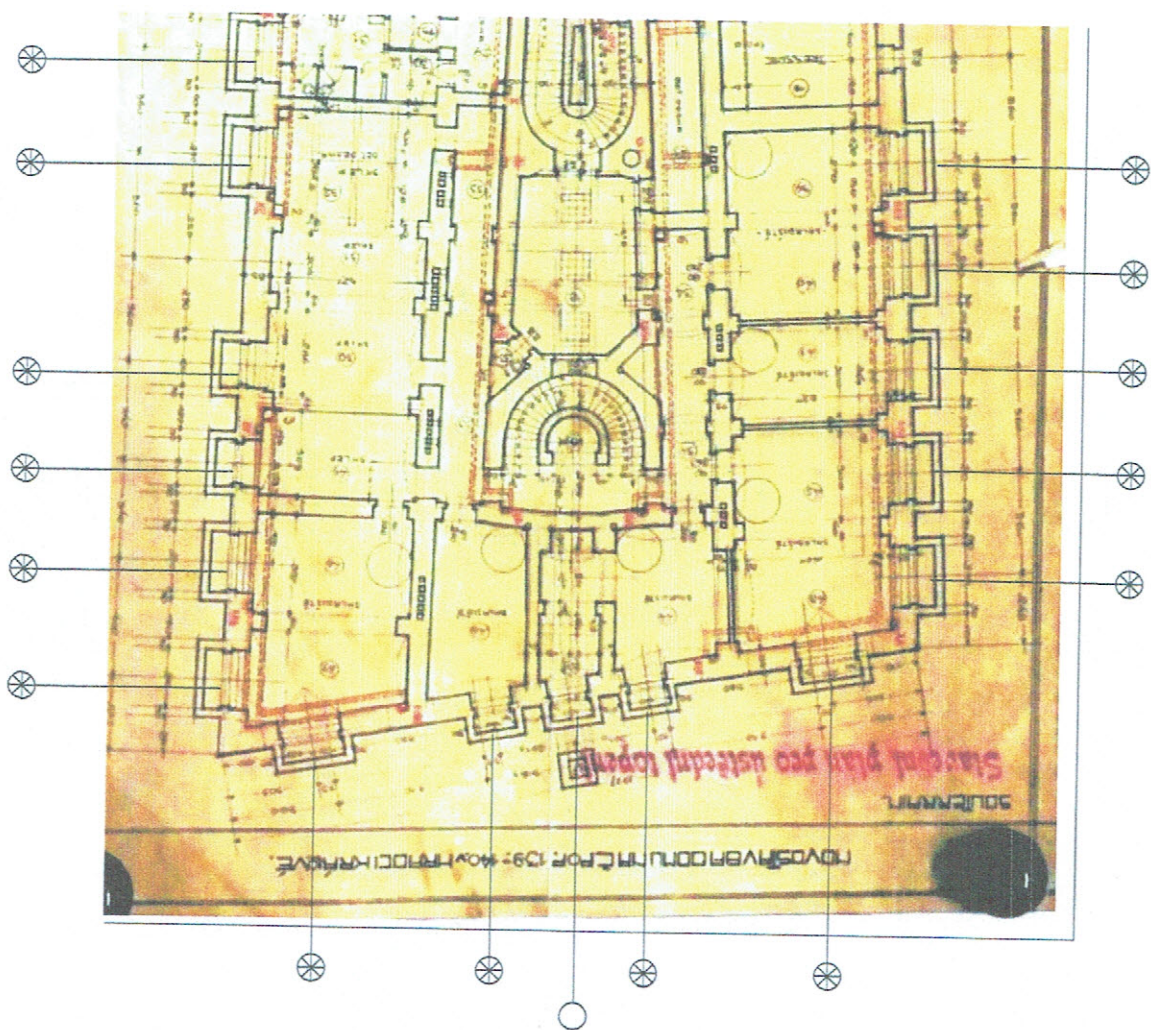
-03/2-

PŮVODNÍ STAV Č.P. 139 Z ROKU 1912

VĚTRACÍ A PROSVĚTLOVACÍ ŠACHTA "ANGLICKÉHO" DVORKU

ZDĚNÁ ŠACHTA Z PLŇYCH CIHEL V DOLNÍ ČÁSTI V ÚROVNI ČCA 500 MM NAD PODLAHOU
1. PODZEMNÍHO PODLAŽÍ, HORNÍ ČÁST UKONČENA LEMEM TĚSNĚ NAD ÚROVNI CHODNIKU
A UZAVŘENÁ POCHOZÍ PLOCHOU ZE SKLOBETONU

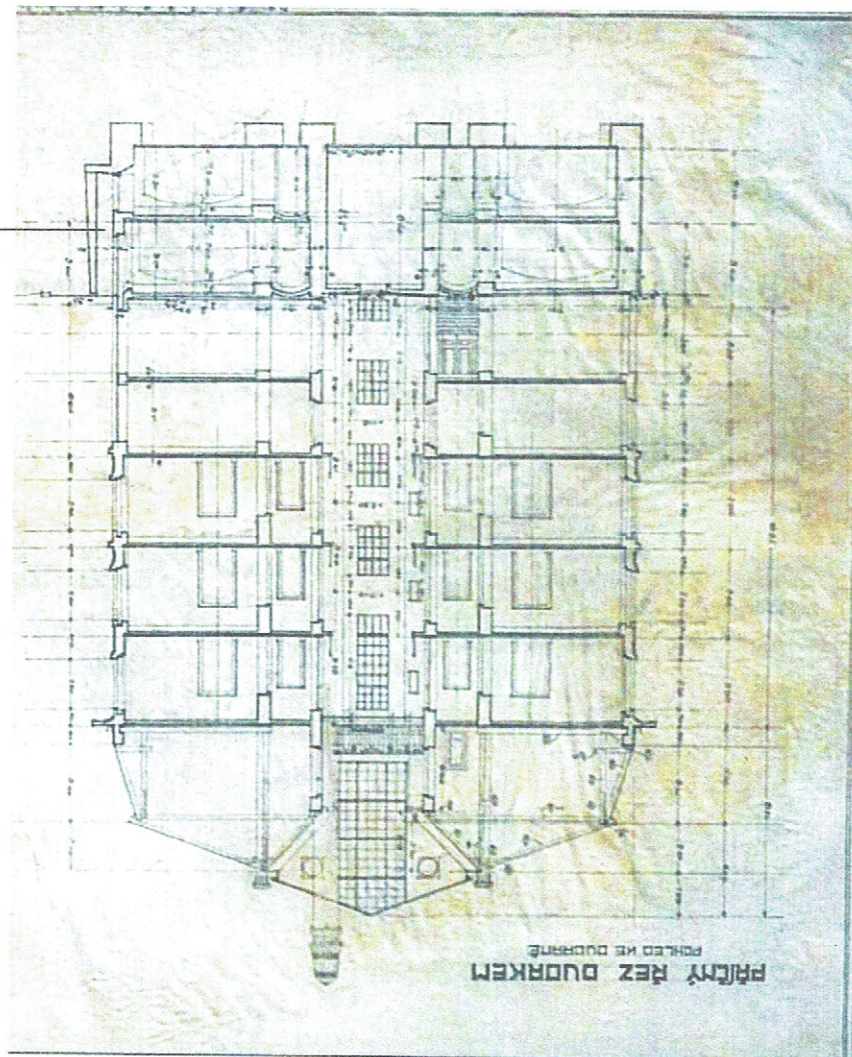
ŘEZ PRÍČNÝ

PŮVODNÍ STAV Č.P. 139 Z ROKU 1912

VĚTRACÍ A PROSVĚTLOVACÍ ŠACHTA "ANGLICKÉHO" DVORKU
ZDĚNÁ ŠACHTA Z PLŇNÝCH CIHEL V DOLNÍ ČÁSTI V ÚROVNI ČCA 500 MM NAD PODLAHOU
2. PODZEMNÍHO PODLAŽÍ, HORNÍ ČÁST UKONČENA LEMEM TĚSNĚ NAD ÚROVNÍ CHODNÍKU
A UZAVŘENA POCHOZÍ PLOCHOU ZE SKLOBETONU

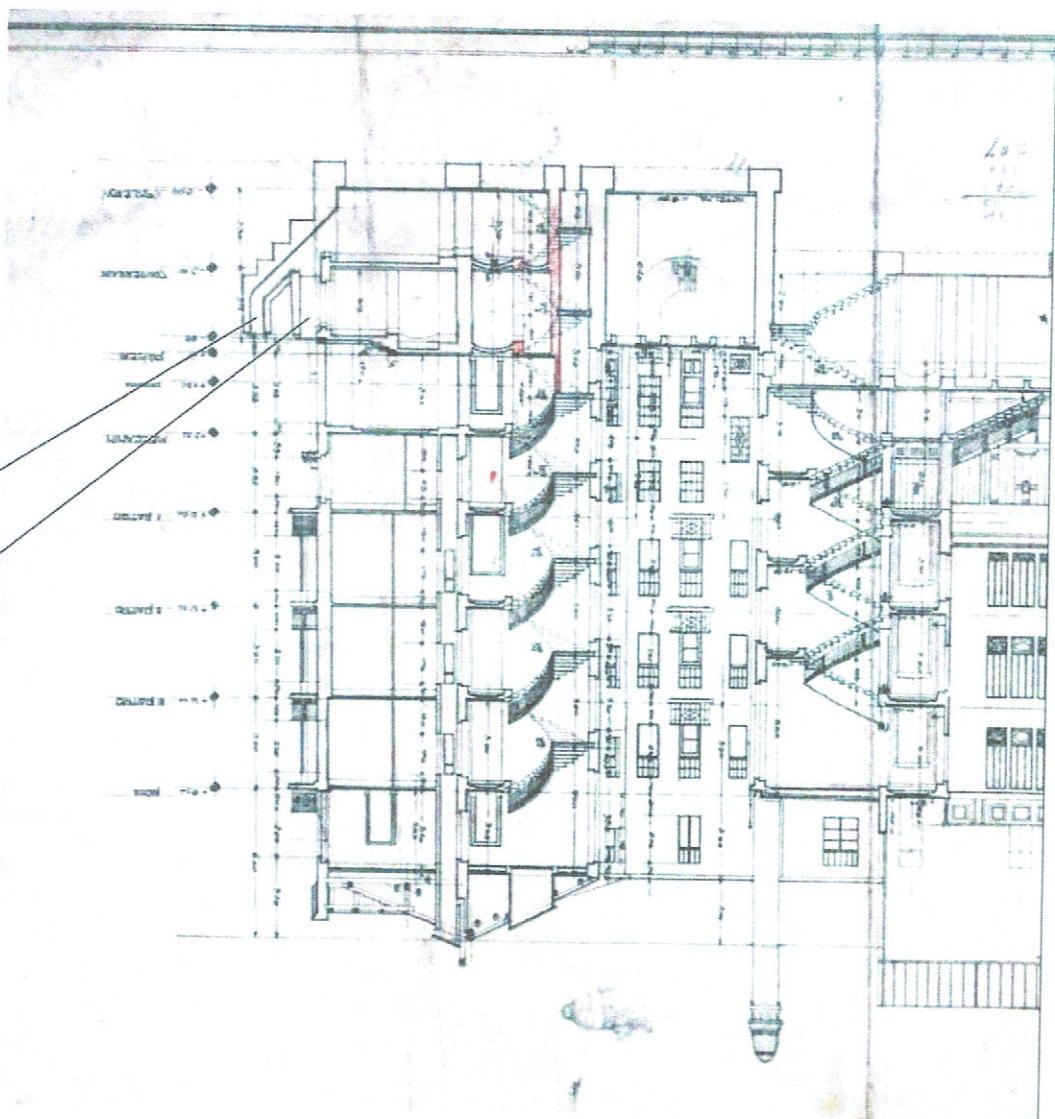
-03/4-

PŮVODNÍ STAV Č.P. 139 Z ROKU 1912

VĚTRACÍ A PROSVĚTLOVACÍ ŠACHTA "ANGLICKÉHO" DVORKU

ZDĚNÁ ŠACHTA Z PLNÝCH CIHEL V DOLNÍ ČÁSTI V ÚROVNI CCA 500 MM NAD PODLAHOU
1. PODZEMNÍHO PODLAŽÍ, HORNÍ ČÁST UKONČENA LEMEM TĚSNĚ NAD ÚROVNÍ CHODNÍKU
A UZAVŘENÁ POCHOZÍ PLOCHOU ZE SKLOBETONU

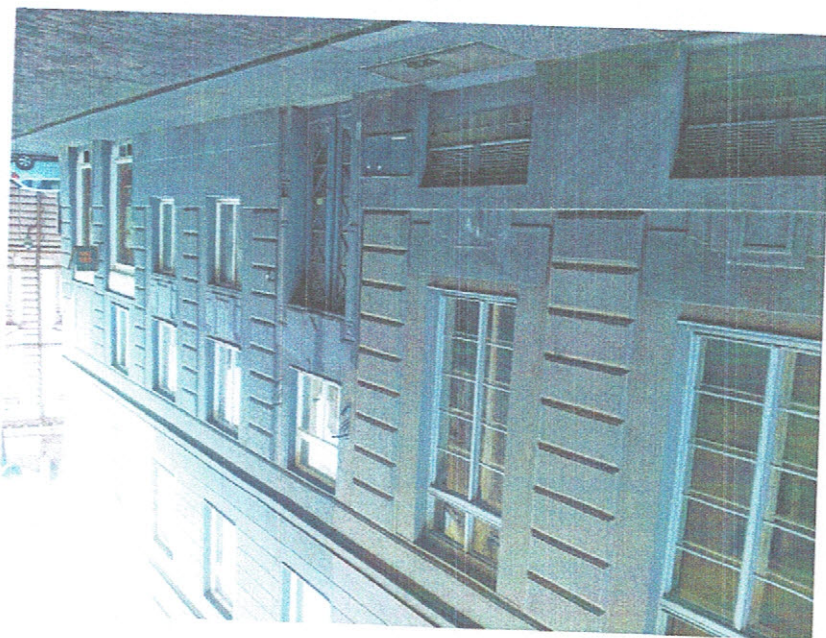
Pohled na fasádu v Úzké ulici.

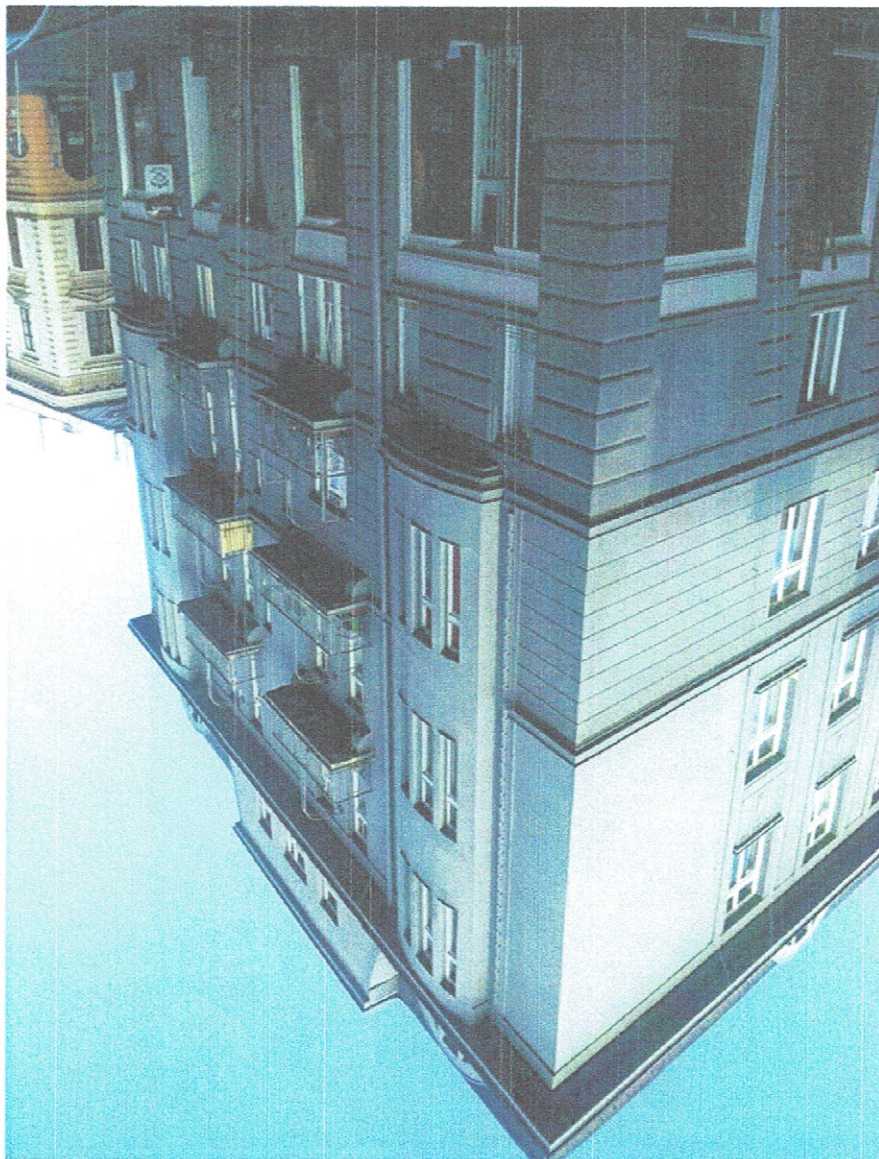
Pohled na řásadu v Tomkově ulici.
