IMOS BRNO, a.s.
DIVIZE SILNIČNÍ VÝVOJ
OLOMOUCKÁ 174
627 00 BRNO

Na základě výše uvedené objednávky provedl zhotovitel diagnostický průzkum vozovek na vybraných úsecích silnic III/28430, III/28431 a III/28432 spočívající ve vizuální prohlídce s grafickým záznamem a fotodokumentací poruch, měření průhybů a posouzení únosnosti vozovky, jádrových vývrtech, vrtaných sondách, rozborech asfaltové směsi, rozboru směsného vzorku, rozborech podložní zeminy a pasportu

Název: Holovousy
Okres: Jičín
Kraj: Královéhradecký

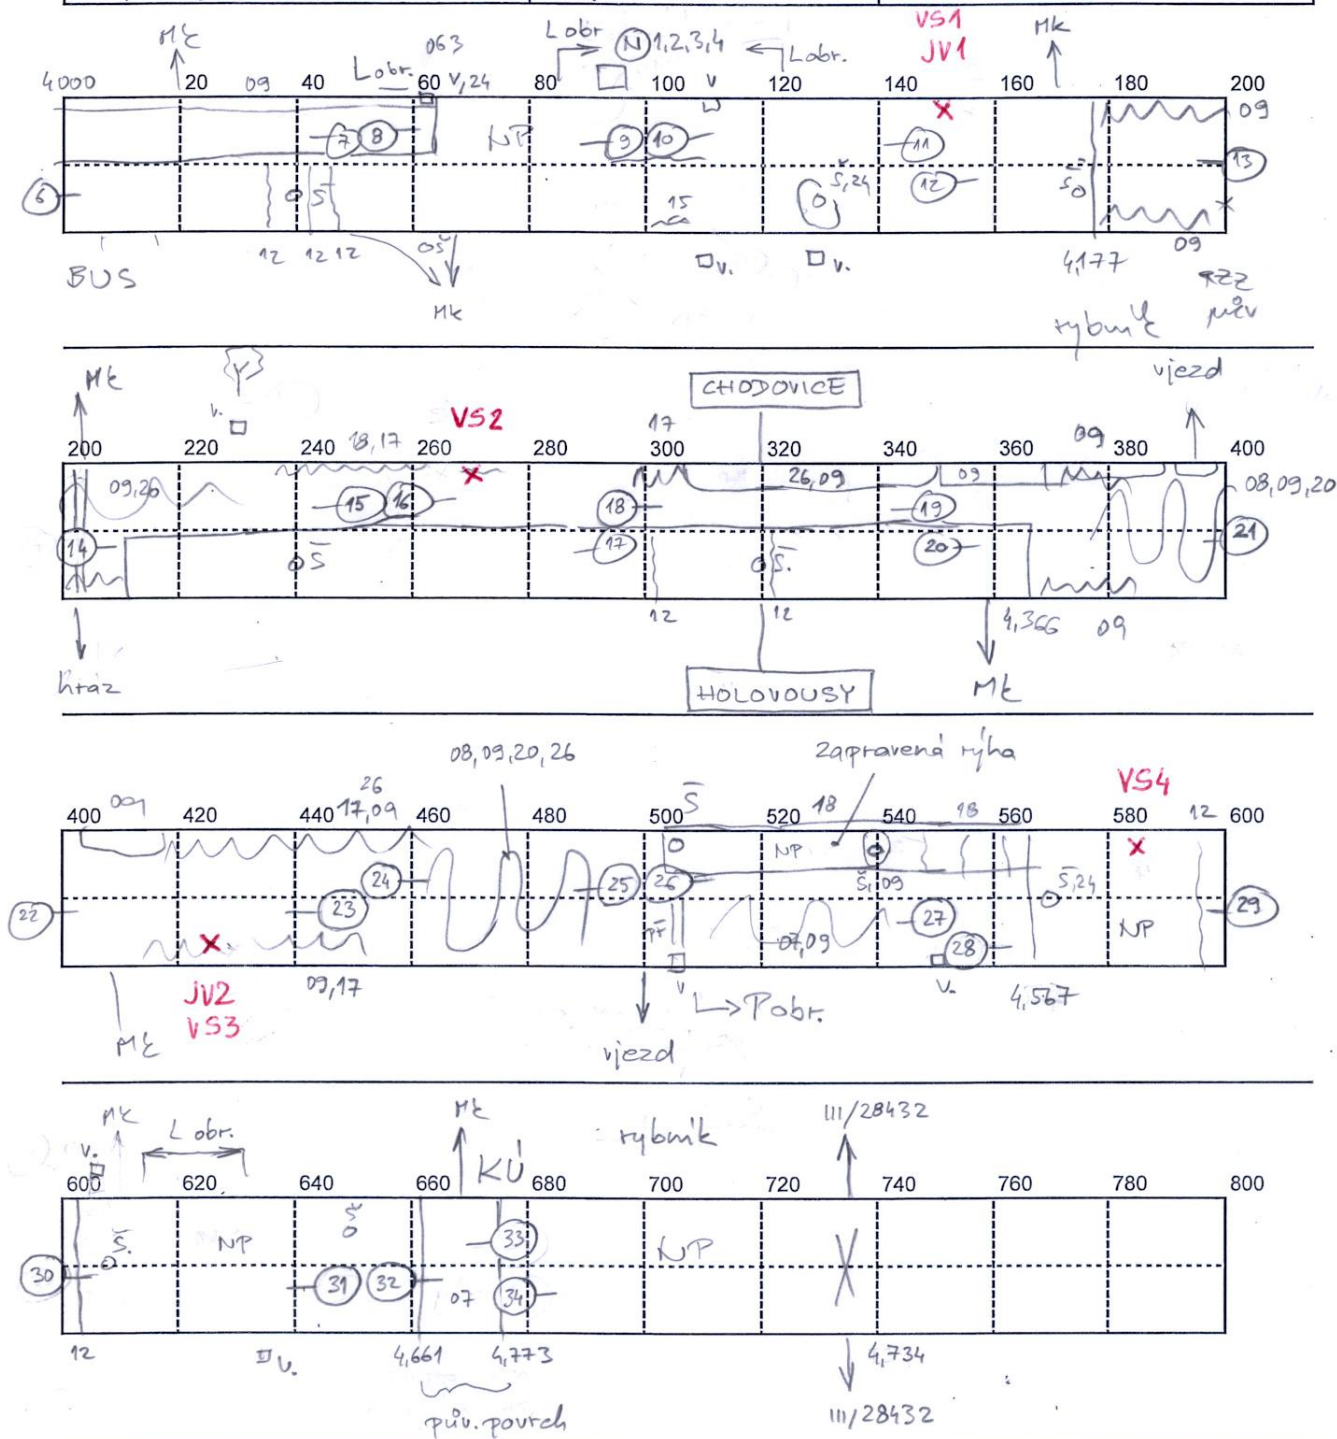
Název úseku: HOLOVOUSY		Objednatel: ADVISIA
Silnice: III/28430	Zaznamenal: Ing. Petr Dvořák	Dne: 23.5.2016
Začátek: km 3,918	Konec: km 4,661	Délka: 0,743 km
Směr prohlídky: ve směru staničení silnice	Obruby: ANO

F01, km 0,010-
Na začátku úseku. Hlubková koroze.

F04, km 3,960+
Vpravo je opravený povrch po pokládce kanalizace, vlevo původní povrch se síťovými
trhlinami, výsypkami podél okraje vozovky.

F18, km 4,310+
Vpravo je opravený povrch po pokládce kanalizace, vlevo původní povrch se sítovými trhlinami, výsprávkami podél okraje vozovky.

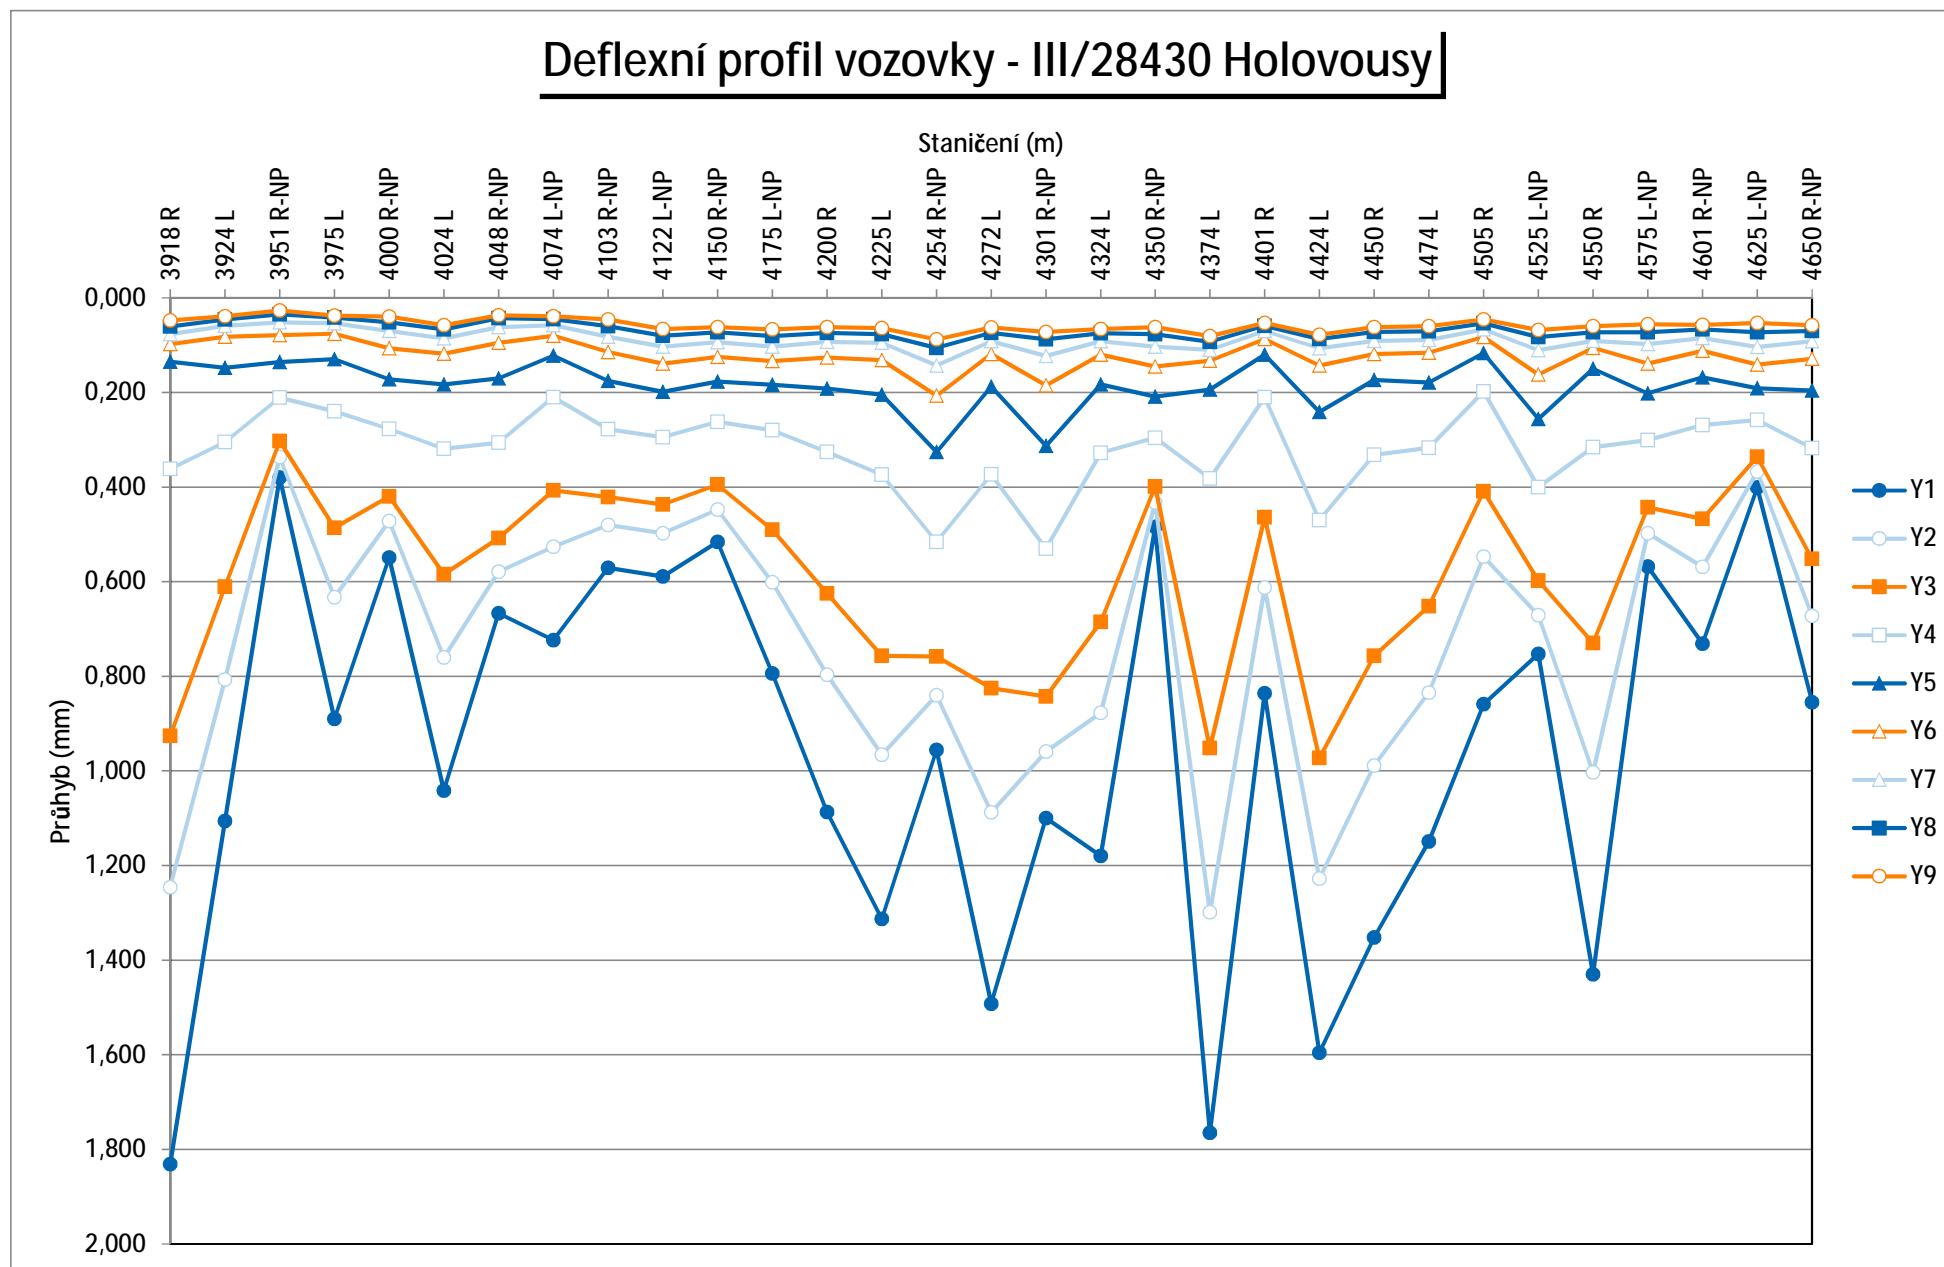
NP - novější povrch opravený po pokládce kanalizace

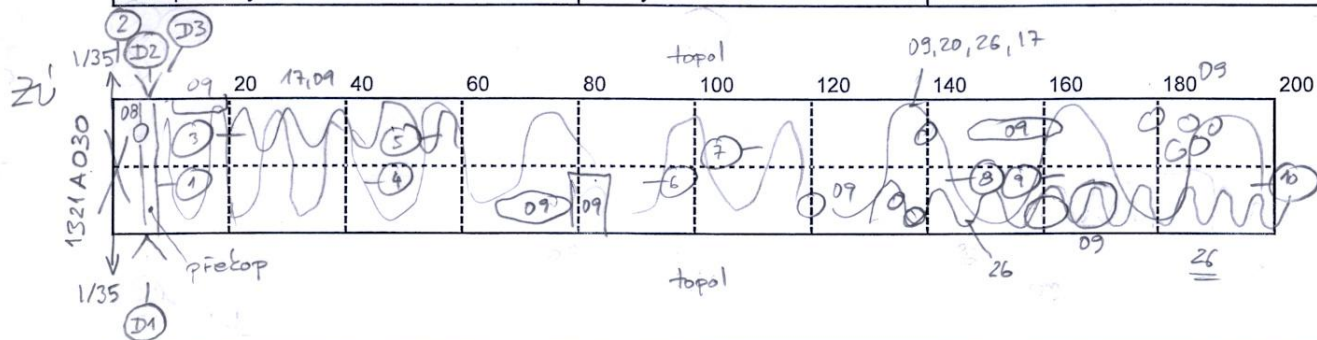
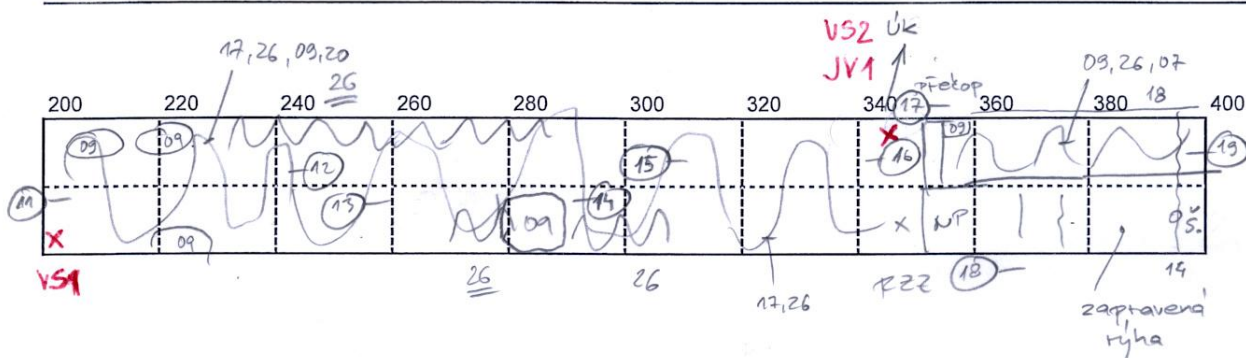
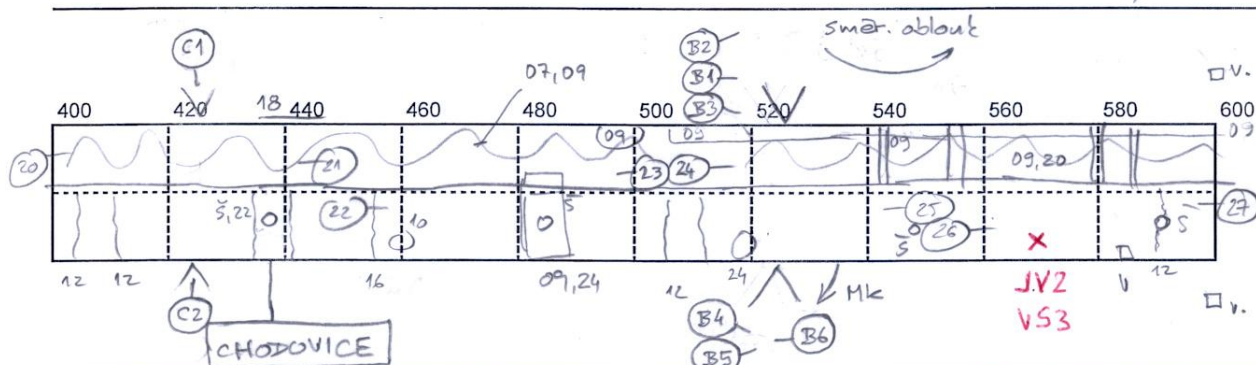
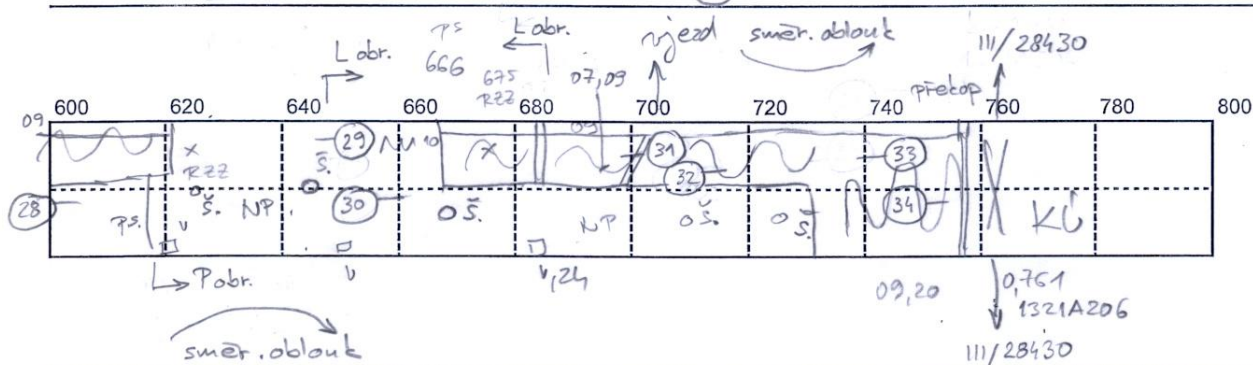
Název úseku: HOLOVOUSY		Objednatel: ADVISIA
Silnice: III/28431	Zaznamenal: Ing. Petr Dvořák	Dne: 23.5.2016
Začátek: km 0,000	Konec: km 0,761	Délka: 0,761 km
Směr prohlídky: ve směru staničové silnice.	Obruby: AVO

F01, km 0,010-
Na začátku úseku. Hloubková koroze, vysprávkky.

F05, km 0,060+
Hloubková koroze, síťové trhliny, vysprávkky, plošné deformace.

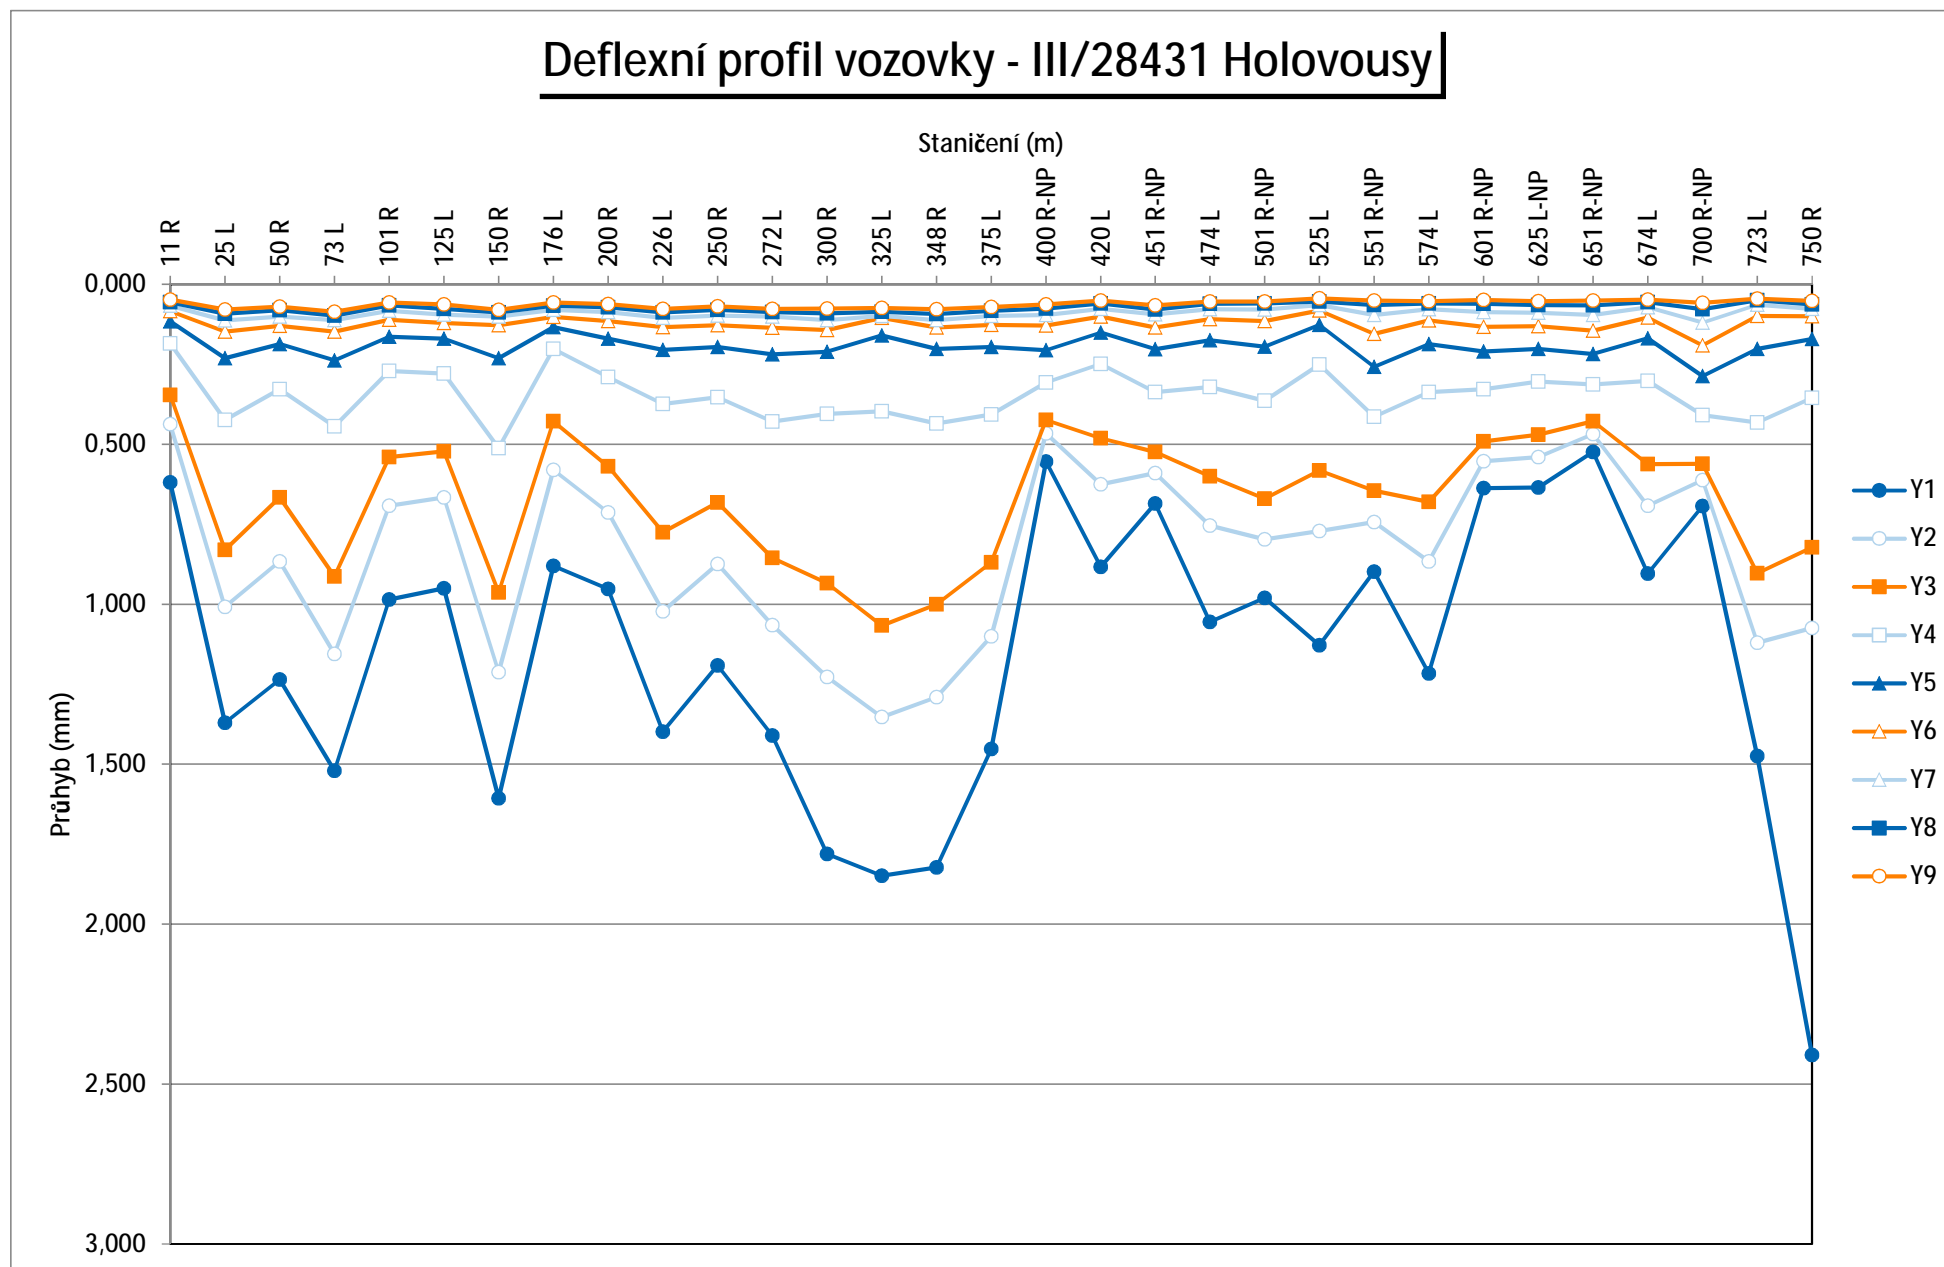
NP - novější povrch opravený po pokládce kanalizace

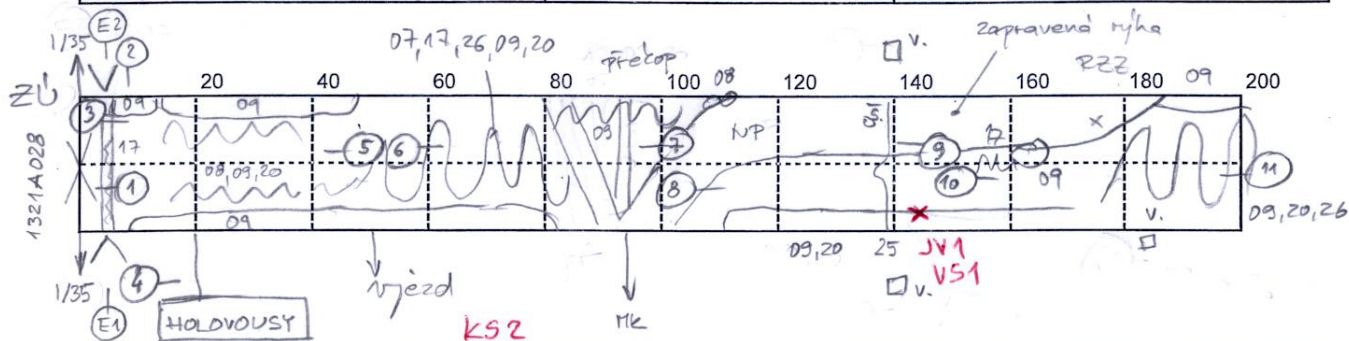
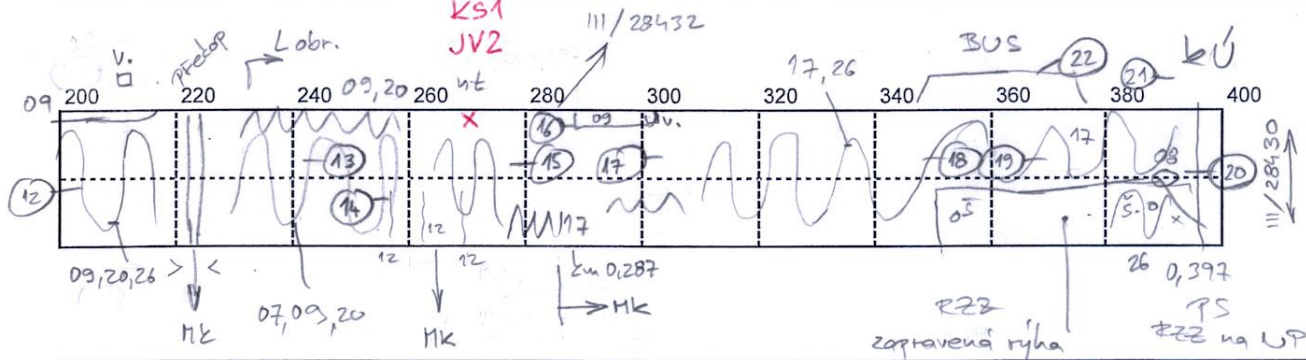
Název úseku: <u>HOLDOUSY</u>		Objednatel: <u>ADVISIA</u>
Silnice: <u>III/28432 + MK</u>	Zaznamenal: <u>Ing. Petr Dvořák</u>	Dne: <u>23.5.2016</u>
Začátek: <u>km 0,000</u>	Konec: <u>km 0,397</u>	Délka: <u>0,397 km</u>
Směr prohlídky: <u>Ve směru staničním směru</u>	Obruby: <u>ANO</u>

F01, km 0,010-
Na začátku úseku. Hlubková koroze, vysprávký.

F01, km 0,010+
Hlubková koroze, vysprávký, nepravidelné hrboly, plošné deformace.

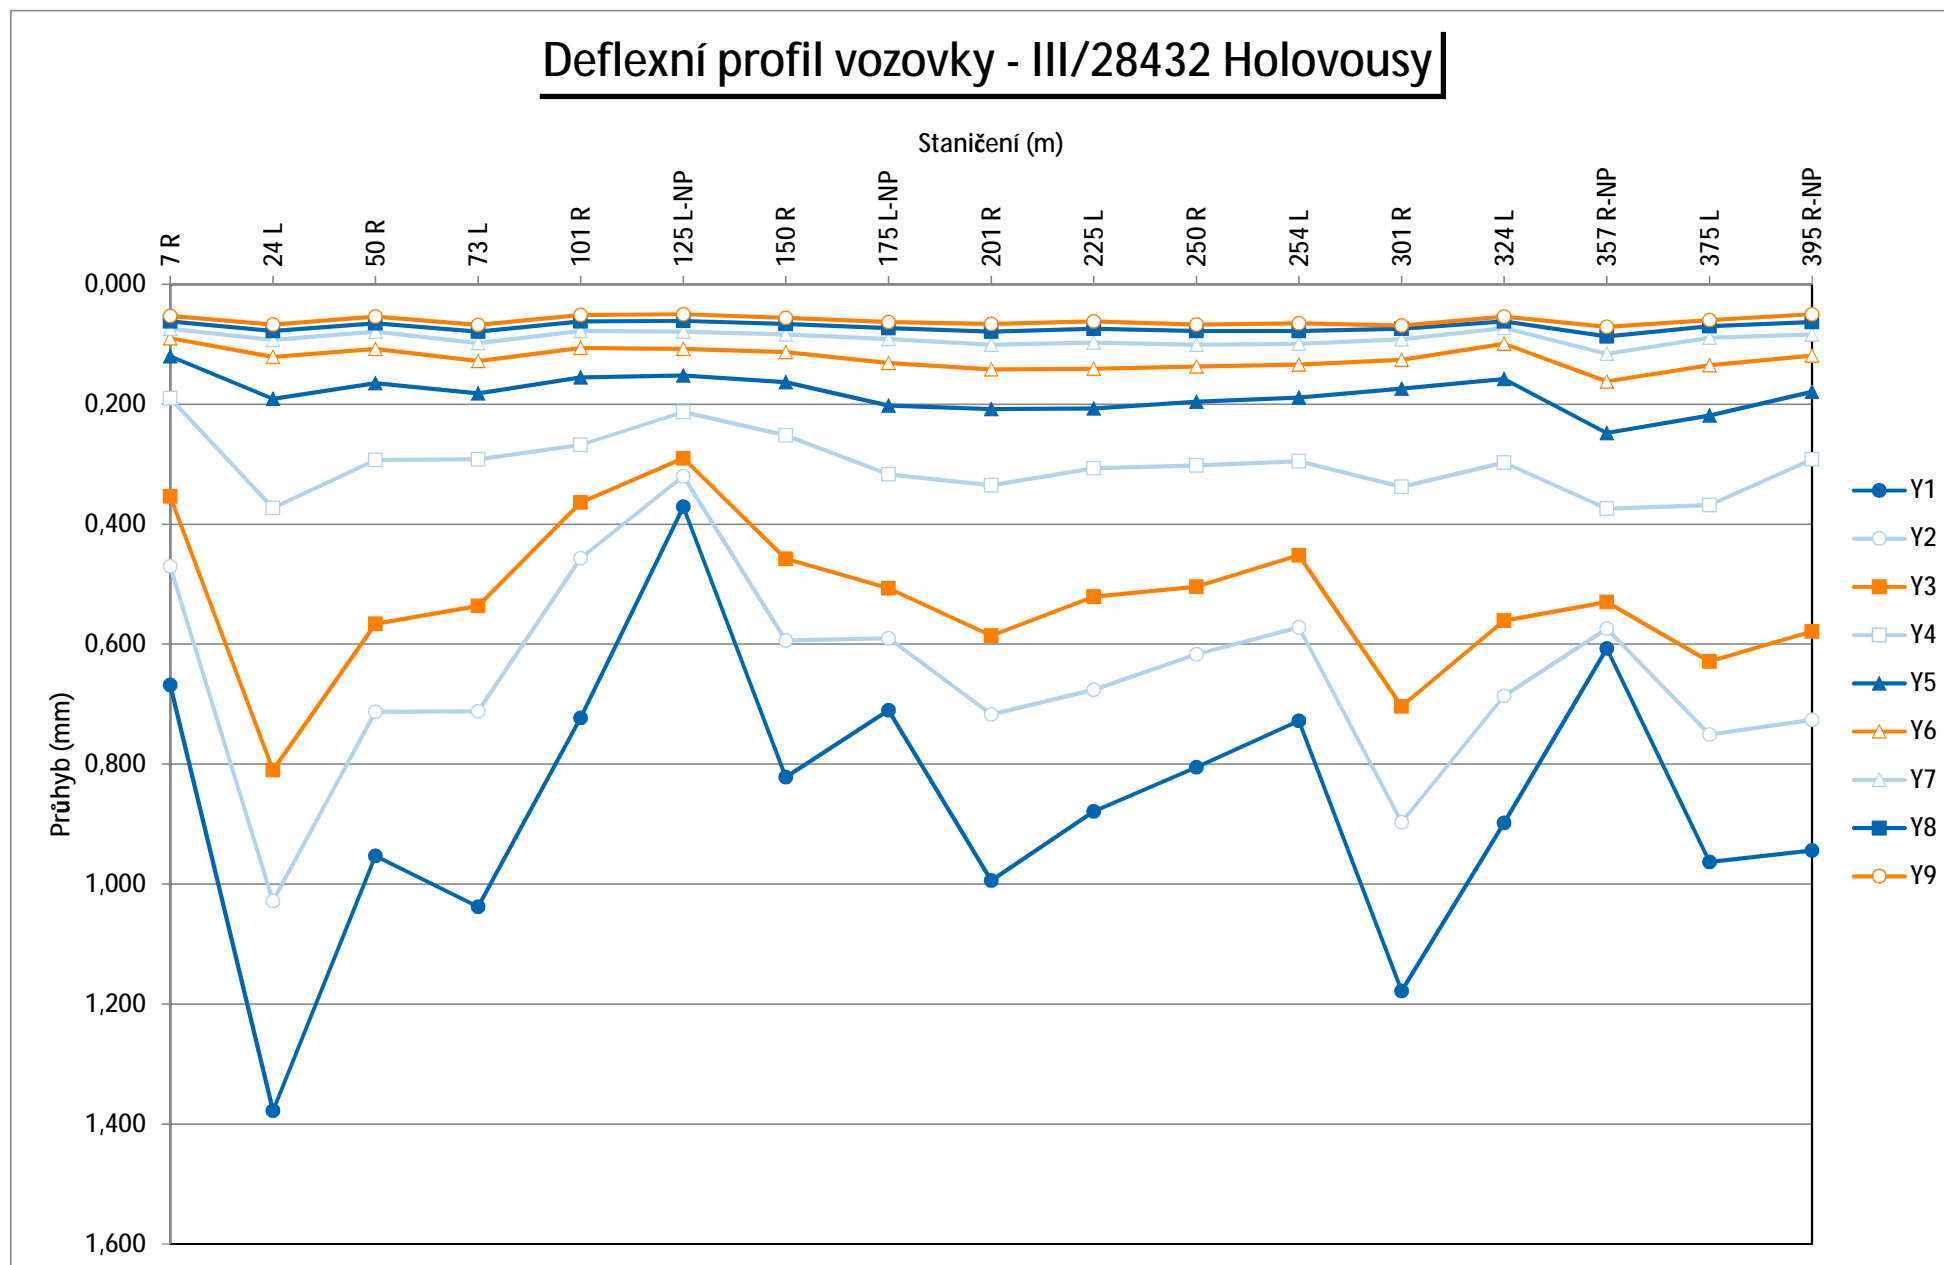
NP-novější povrch
