IMOS BRNO, a.s.
DIVIZE SILNIČNÍ VÝVOJ
OLOMOUCKÁ 174
627 00 BRNO

KVĚTEN 2014

Na základě výše uvedené smlouvy o dílo provedl zhotovitel diagnostický průzkum vozovky na vybraném úseku silnice III/30110 spočívající ve vizuální prohlídce s grafickým záznamem a fotodokumentací poruch, měření průhybů a posouzení únosnosti vozovky, jádrových vývrtech, vrtaných a kopaných sondách. Posouzení parametrů vozovky je provedeno podle technických podmínek TP87. Byly stanoveny výstupní parametry k hodnocení konstrukce vozovky. Předkládá se návrh opravy vozovky.

Název: Teplice nad Metují – Adršpach
Silnice: III/30110
Kraj: Královéhradecký
Okres: Náchod
ZÚ (km) 7,202
KÚ (km) 10,050
Délka (km) 2,848

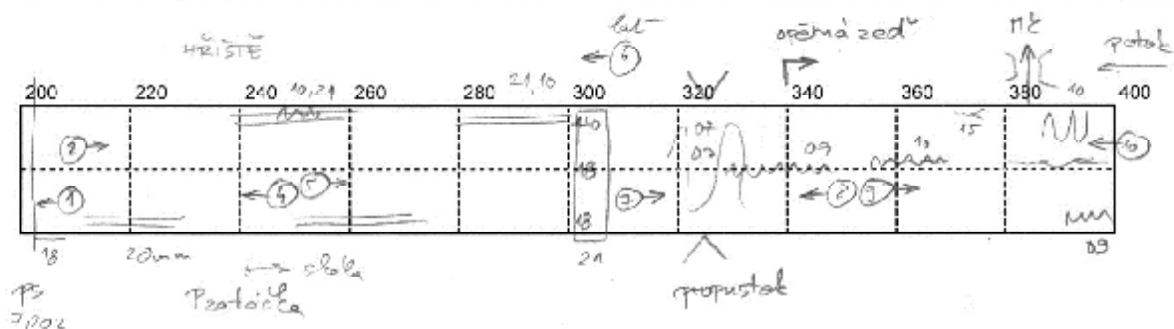
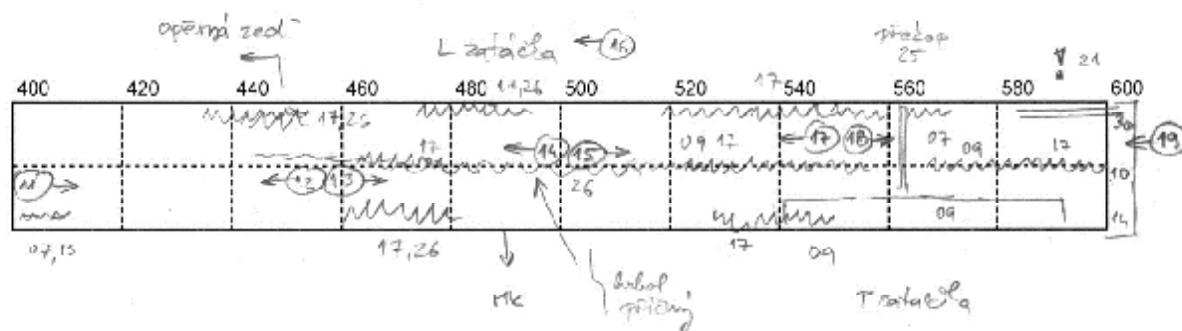
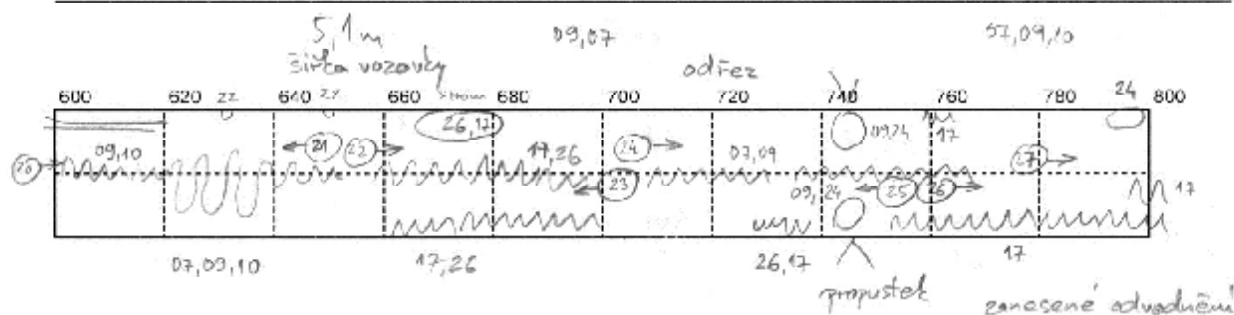
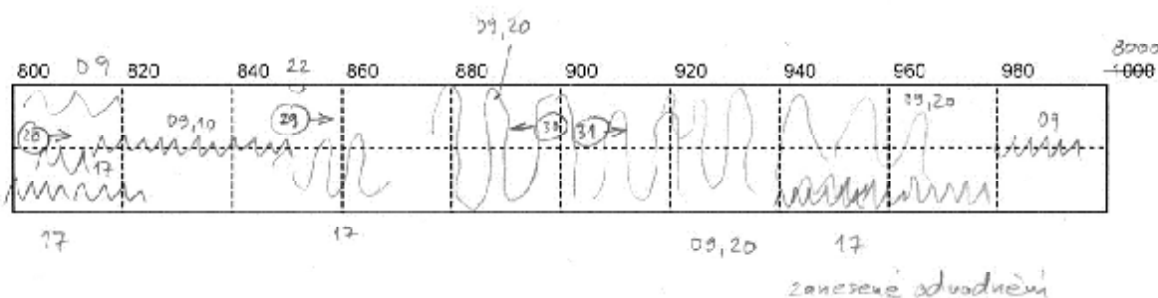
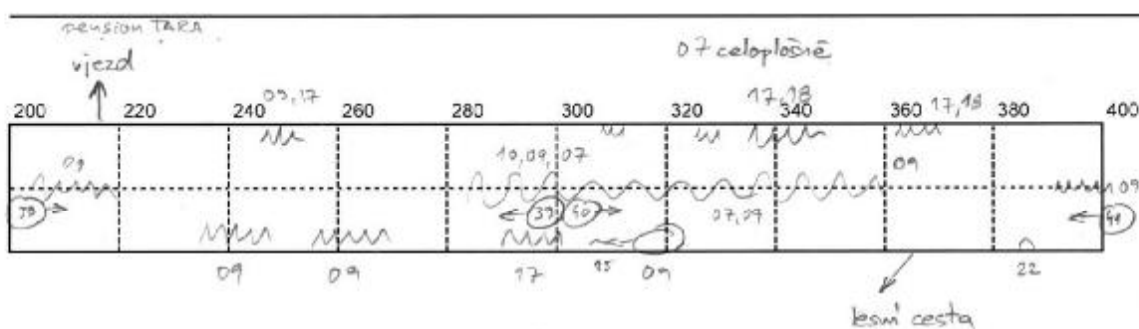
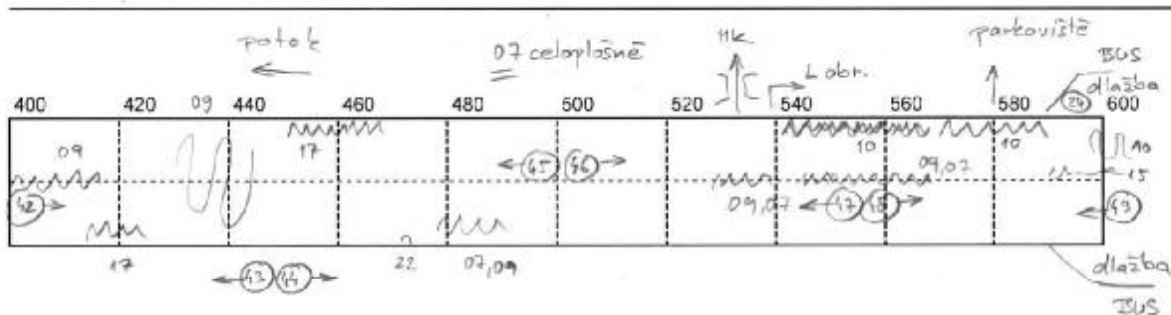
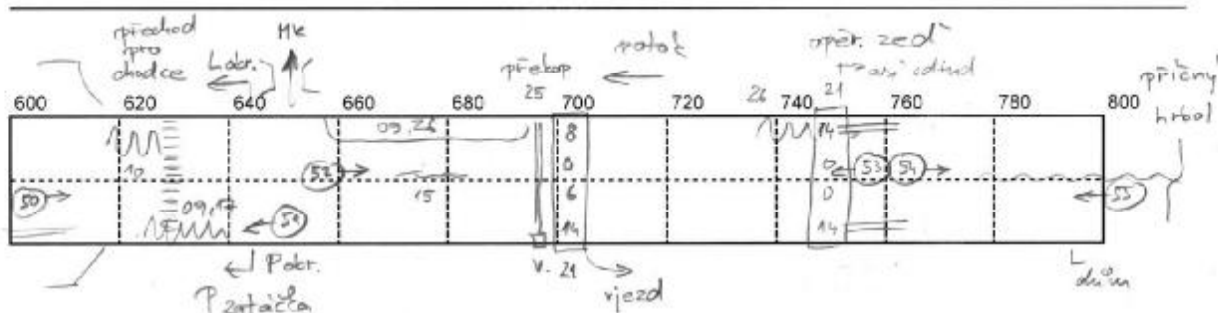
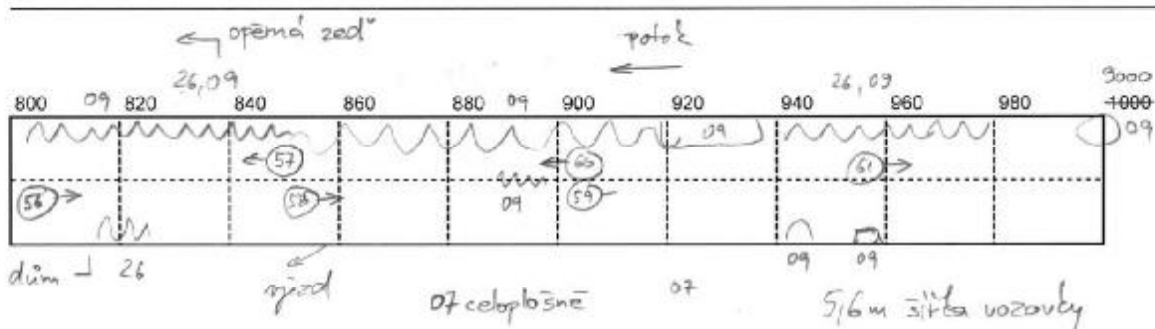
Název úseku: TRP LICE n. HET. - ADŘEPACH	Objednatel: D. L. K.
Silnice: 10/30110	Zaznamenal: DVOŘÁK
Začátek: km 7,202	Konec: km 10,550
Směr prohlídky: ve směru stanič. silnice.	Obruby: AWO
	Dne: 14. 5. 2014
	Délka: 2,348 km

Z poruch se vyskytuje hloubková koroze, kaverny, lokální vysprávk. Podél okrajů se vyskytují lokální síťové trhliny doprovázené plošnými deformacemi. V některých částech úseku dochází k vyjždění

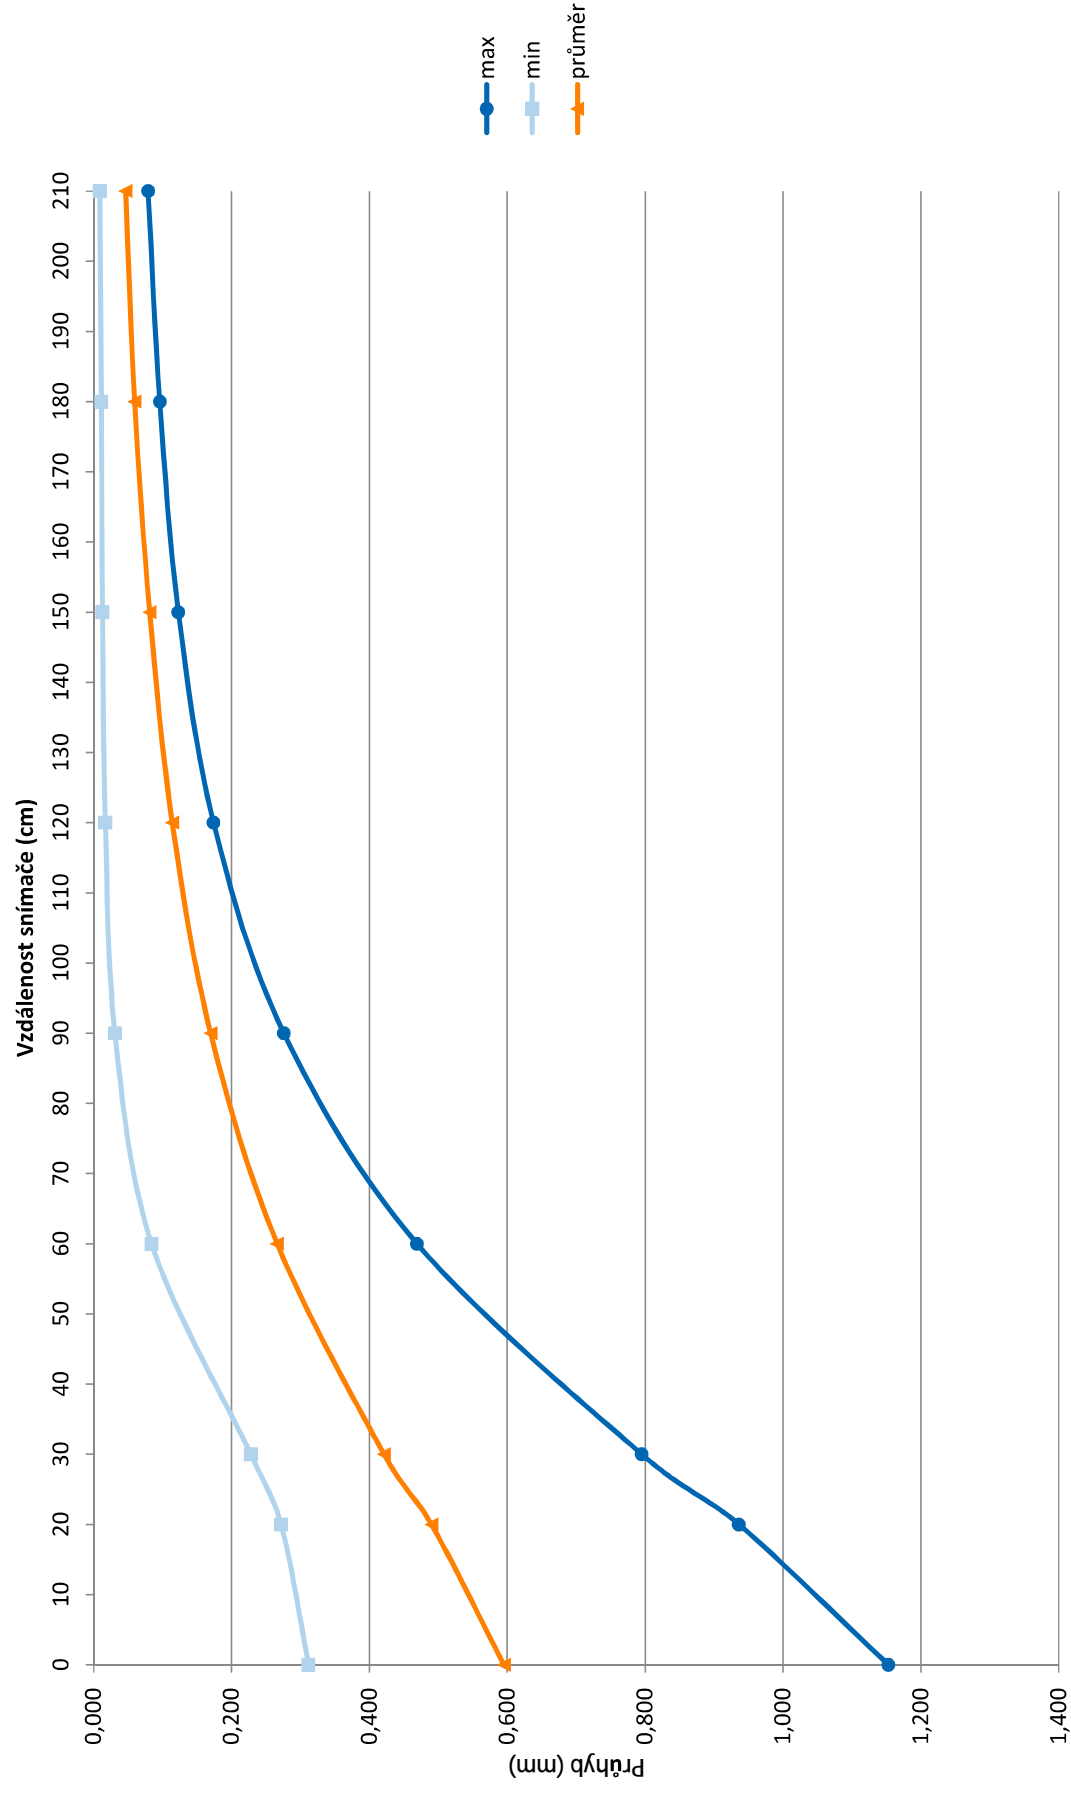
Charakteristické průhybové čáry - III/30110 Teplice nad Metují - Adršpach

Zjištěná únosnost je v průměru vyhovující (klasifikace 3) s průměrnou zbytkovou životností 14 roků a průměrným požadovaným zesílením 32 mm. Návrhová hodnota zesílení je 72 mm. Na úseku byly zjištěny nízké moduly pružnosti nestmelených vrstev a v síťových trhlinách i nízké moduly pružnosti podloží. V příloze D jsou nízké moduly vyznačeny barevně a je zde vidět i souvislejší část s nevyhovující únosností v km 7,440 – 8,080.

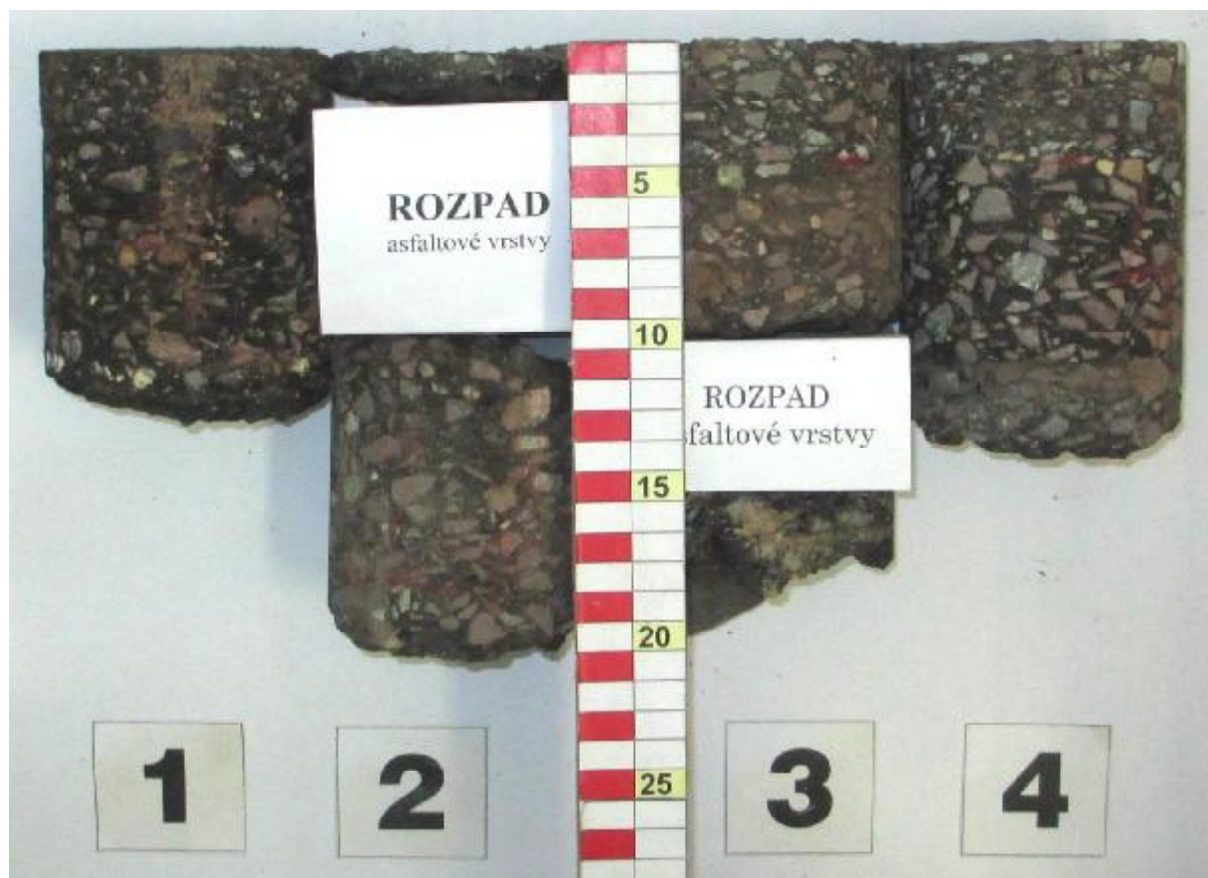
Jádrové vývrtý:

JV 14 069/3 km 8,175 L 178 mm bez PM			40		58	55				25	50	PM
	0,40 m od okraje, koroze, vyjetá kolej. Rozpad asfalvoých vrstev = označení AV.											
JV 14 069/4 km 8,560 P 134 mm popis			39		70		15			10		ŠD
	0,80 m od okraje, koroze											
JV 14 069/5 km 8,975 L 152 mm popis		5	50					77	20			ŠD
	0,90 m od okraje, koroze, vysprávka, podélná rozvětvená trhlina											
JV 14 069/6 km 9,300 P 90 mm bez PM			40					50			50	ŠD
	0,40 m od okraje, koroze. Rozpad asfalvoých vrstev, pod vrstvou PM je vrstva AV o tl. 30 mm.											
JV 14 069/7 km 9,775 L 166 mm popis			44					92		30		ŠD
	0,30 m od okraje, koroze, podélná rozvětvená trhlina											
JV 14 069/8 km 10,000 P 120 mm bez PM	3		52					65			70	PM
	0,30 m od okraje, vysprávka

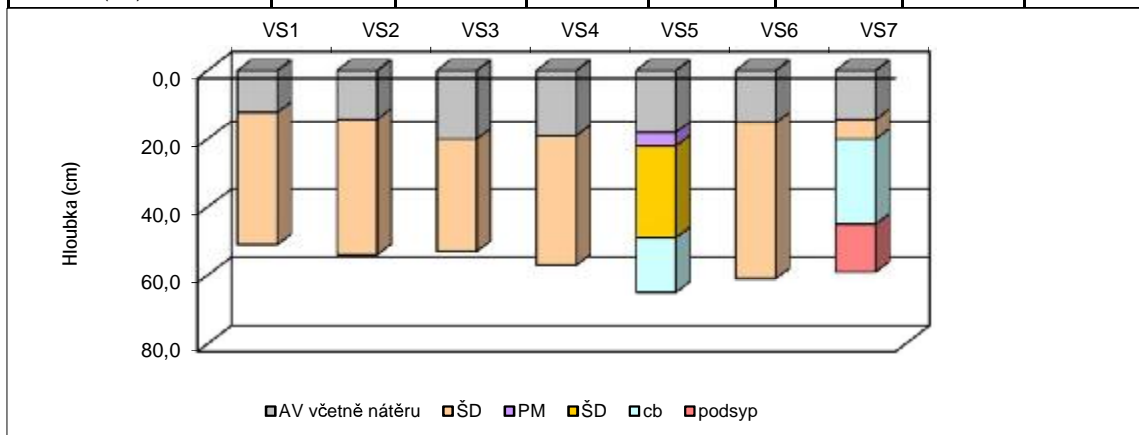
Sonda:	VS1	VS2	VS3	VS4	VS5	VS6	VS7
Konstrukční vrstva	Tloušťka vrstvy (cm)						
AV včetně nátěru	12,0	14,0	20,0	19,0	18,0	15,0	14,0
ŠD	39,0	40,0	33,0	38,0		46,0	6,0
PM					4,0		
ŠD					27,0		
cb					16,0		25,0
podšyp							14,0
Ozn. přísl. JV	JV1		JV2		JV3		JV4
Vzdálenost od okraje	0,85 m	1,00 m	0,50 m	1,00 m	0,40 m	0,40 m	0,80 m
podloží/ vzorek č.			575				
Hloubka sondy (cm)	51	54	53	57	65	61	59
Staničení (km)	7,300 L	7,500 P	7,800 P	7,900 L	8,175 L	8,300 P	8,560 P

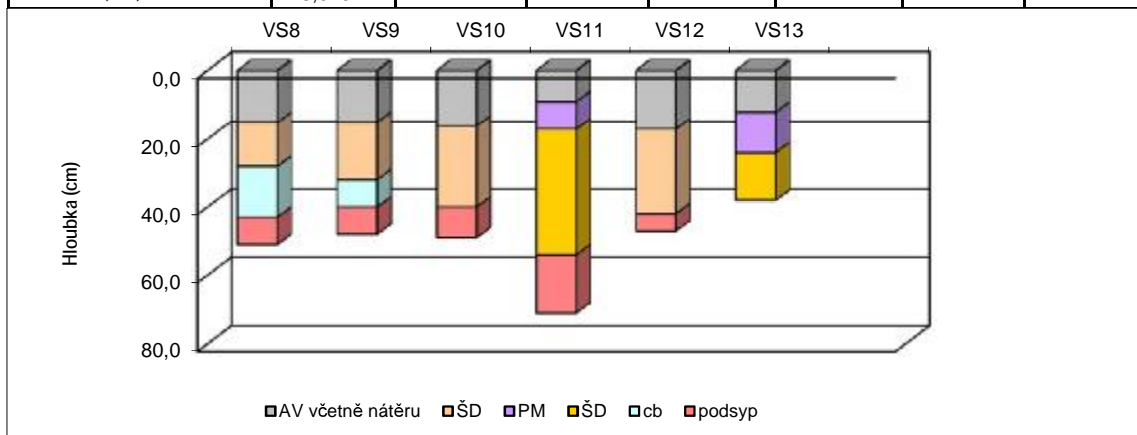
Sonda:	VS8	VS9	VS10	VS11	VS12	VS13	
Konstrukční vrstva	Tloušťka vrstvy (cm)						
AV včetně nátěru	15,0	15,0	16,0	9,0	17,0	12,0	
ŠD	13,0	17,0	24,0		25,0		
PM				8,0		12,0	
ŠD				37,0		14,0	
cb	15,0	8,0					
podsyyp	8,0	8,0	9,0	17,0	5,0		
Ozn. přísl. JV		JV5		JV6	JV7	JV8	
Vzdálenost od okraje	0,20 m	0,90 m	0,40 m	0,40 m	0,30 m	0,30 m	
podloží/ vzorek č.							
Hloubka sondy (cm)	51	48	49	71	47	38	
Staničení (km)	8,675 L	8,975 L	9,100 P	9,300 P	9,775 L	10,000 P

Poznámka: VS13 - od 38 cm do 46 cm jemnozrnné podloží; od 46 cm do 78 cm tvrdé prostředí (píslovec)
