## ČÁSTEČNÝ DIAGNOSTICKÝ PRŮZKUM

sloupů 05P, 08P a 50L spodní stavby mostu ev.č. M2  
přes terén a bezejmenné vodoteče v prostoru výběhu hrochů  
v uzavřeném areálu ZOO Dvůr Králové nad Labem

### most ZOO Dvůr Králové

ev. č. M2 (u hrochů)

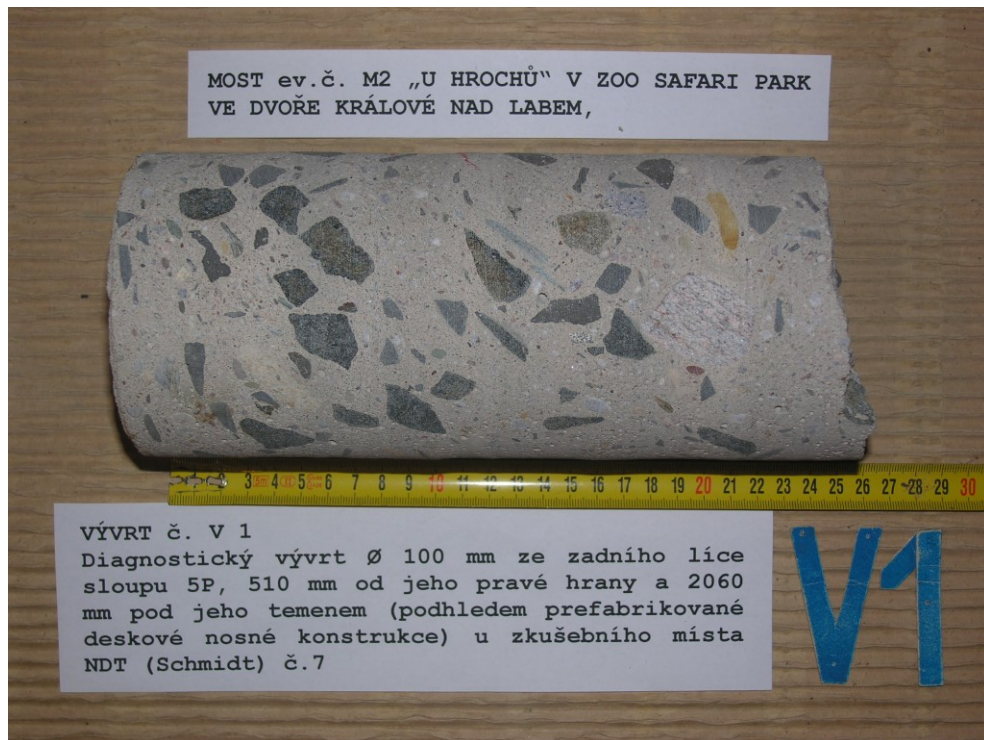
Obr. F41-1 VÝVRT č. V1. Diagnostický vývrt  $\varnothing$ 100 mm ze zadního líce sloupu 5P, 510 mm od jeho pravé hrany a 2060 mm pod jeho temenem (podhledem prefabrikované deskové nosné konstrukce). U zkušební místa NDT (Schmidt) č.7.

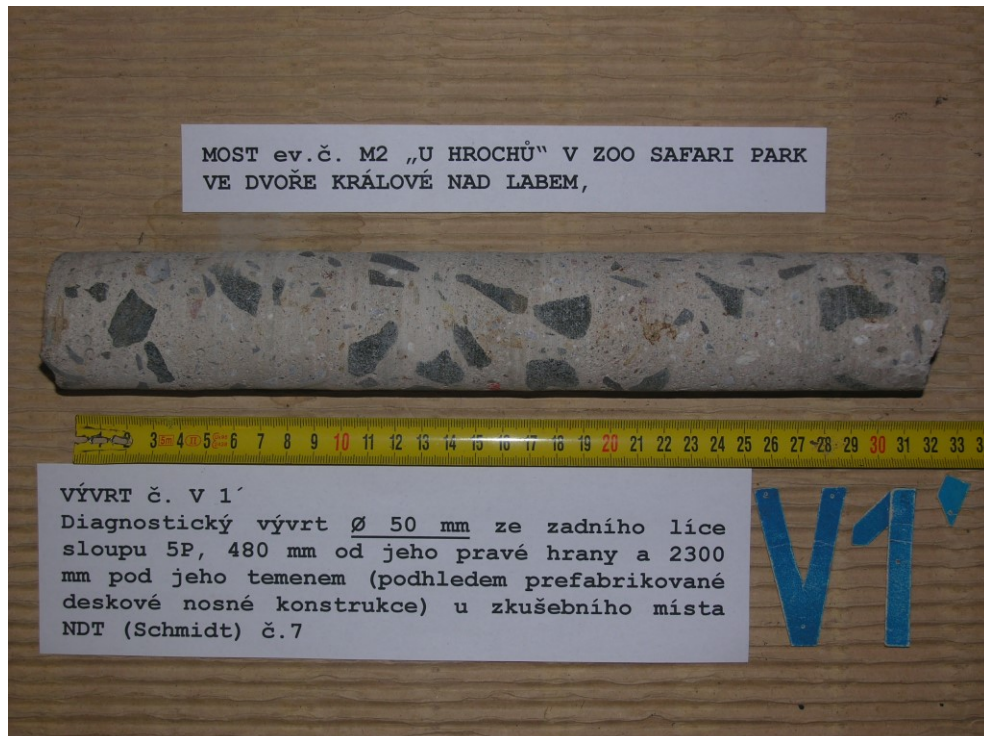
Obr. F41-1' VÝVRT č. V1'. Diagnostický vývrt  $\varnothing$ 50 mm ze zadního líce sloupu 5P, 480 mm od jeho pravé hrany a 2300 mm pod jeho temenem (podhledem prefabrikované deskové nosné konstrukce). U zkušební místa NDT (Schmidt) č.7.

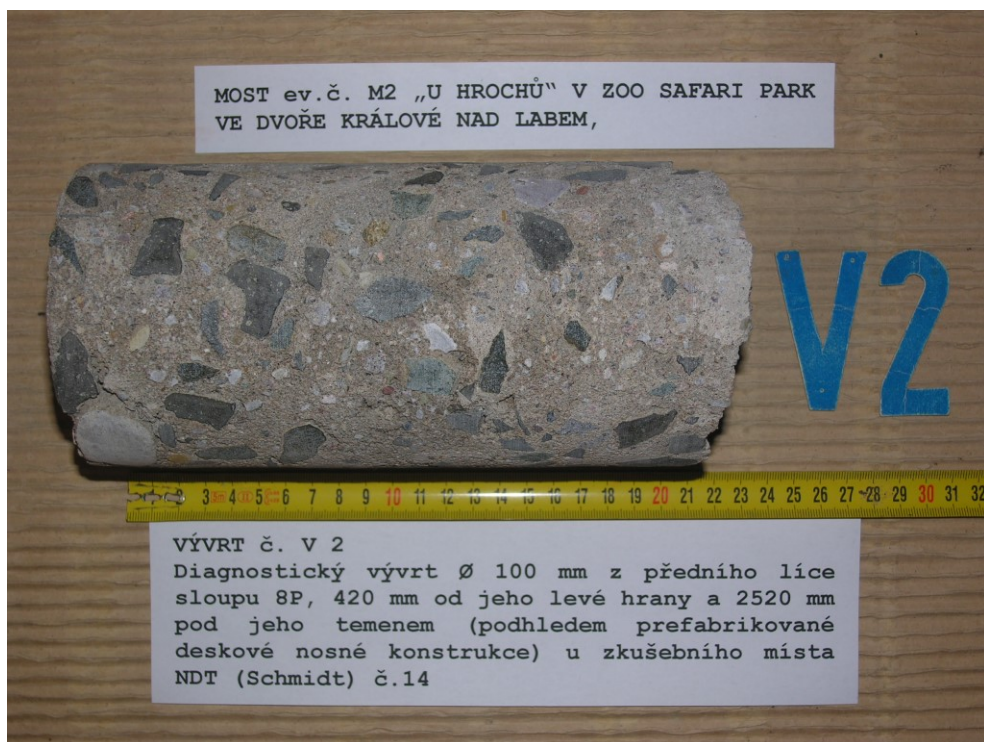
Obr. F41-2 VÝVRT č. V2. Diagnostický vývrt  $\varnothing 100$  mm z předního líce sloupu 8P, 420 mm od jeho levé hrany a 2520 mm pod jeho temenem (podhledem prefabrikované deskové nosné konstrukce). U zkušebního místa NDT (Schmidt) č.14.

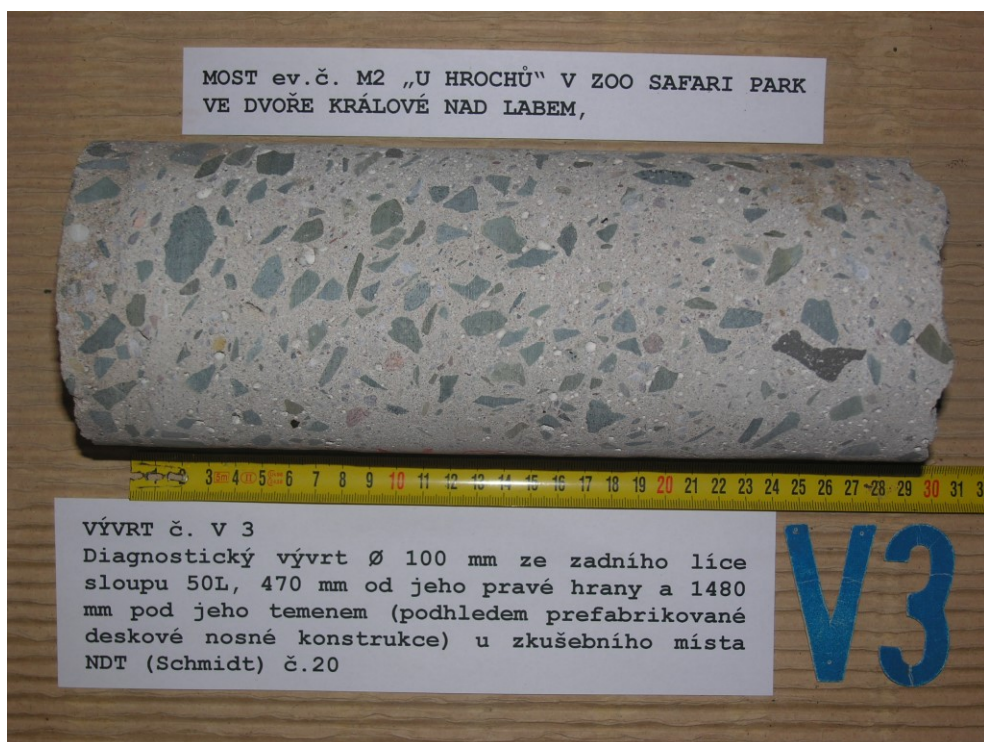
Obr. F41-3 VÝVRT č. V3. Diagnostický vývrt  $\varnothing 100$  mm ze zadního líce sloupu 50L, 470 mm od jeho pravé hrany a 1480 mm pod jeho temenem (podhledem prefabrikované deskové nosné konstrukce). U zkušebního místa NDT (Schmidt) č.20.

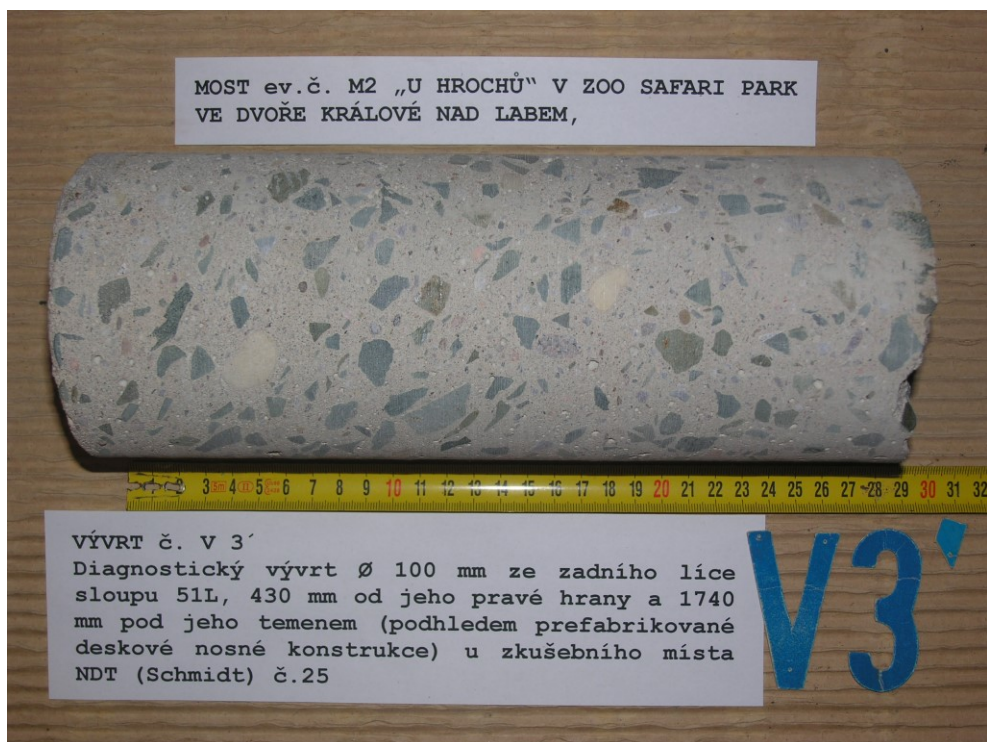
Obr. F41-3' VÝVRT č. V3'. Diagnostický vývrt  $\varnothing$ 100 mm ze zadního líce sloupu 51L, 430 mm od jeho pravé hrany a 1740 mm pod jeho temenem (podhledem prefabrikované deskové nosné konstrukce). U zkušebního místa NDT (Schmidt) č.25.

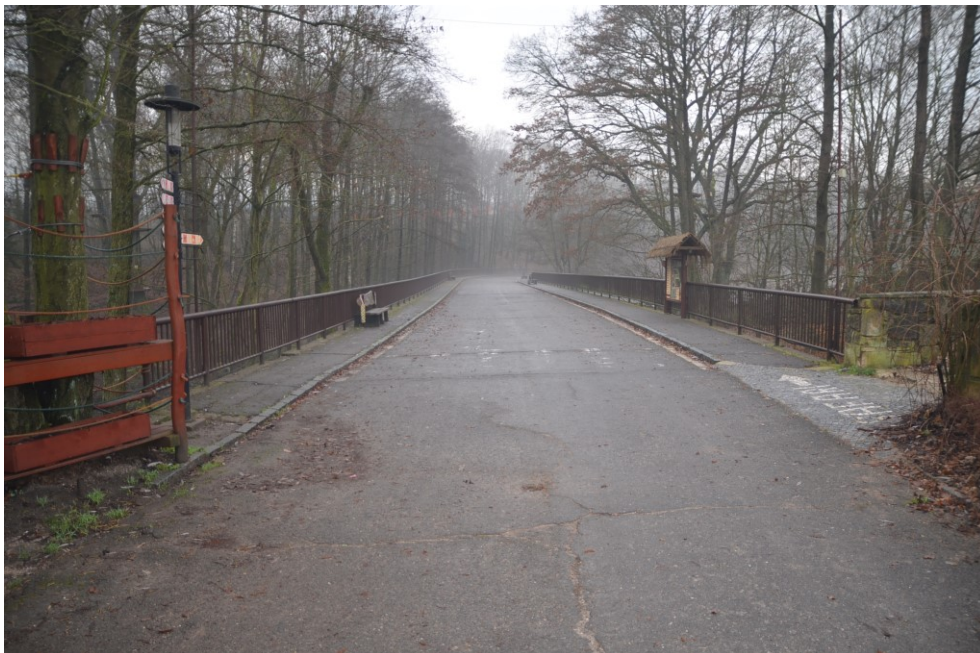
Obr.F41-01 **Průhled osou mostu. Pohled ve směru staničení (přibližně od východu k severozápadu, od podpěry 01 k podpěře 52),**

- most převádí oboustranné chodníky a vozovku přes terén a bezejmenné vodoteče v prostoru výběhu hrochů v uzavřeném areálu ZOO Dvůr Králové nad Labem,
- most je dle dostupných informací označen evidenčním číslem M-2,
- předmětem diagnostického průzkumu je posouzení stavu tří jednotlivých sloupů podpěr mostu,
- konstrukční uspořádání viz obr. F41-03 až F41-10.

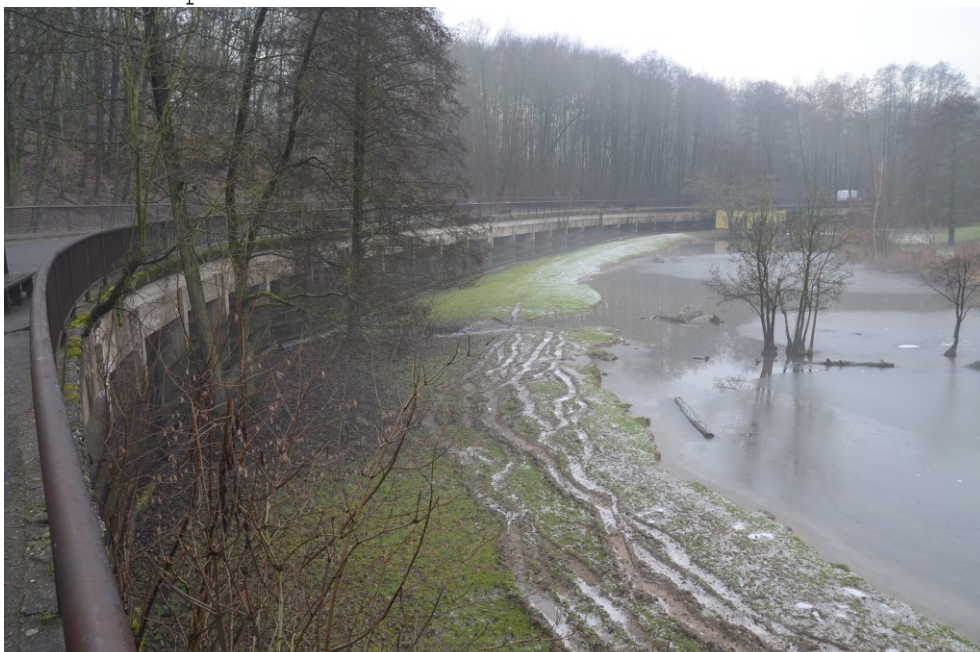
Obr.F41-02 **Pohled na část pravé fasády mostu. Pohled od podpěry 01 k podpěře 52,**

- most je dle dostupných informací označen evidenčním číslem M-2,
- předmětem diagnostického průzkumu je posouzení stavu tří jednotlivých sloupů podpěr mostu,
- konstrukční uspořádání viz obr. F41-03 až F41-10.

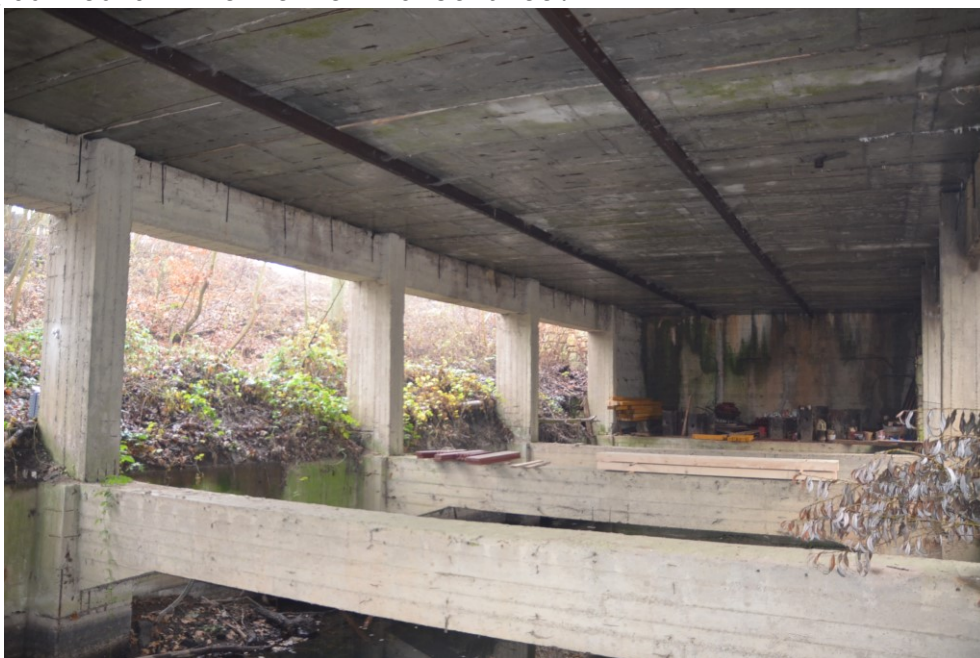
- za koncovou podpěru 01 je uvažována opěra zadržující násyp s rovnoběžnými křídly včetně před jejich čely předsazenými sloupy, levý sloup 01 viz obr. F41-18,
- temena sloupů jsou na každé straně podélně spojena monolitickými průvlaky, základové patky pravých a levých sloupů každé podpěry jsou příčně spojeny příčlemi,
- prostor pod mostem od podpěry 01 po podpěru 08 zatopen,
- NK mostu tvoří v příčném směru na průvlaky uložené nosníky KA,
- na podhledu dvojice ocelových I nosníků, jejichž účel není znám,
- přes patrně neizolovanou nosnou konstrukci rozsáhle zatéká na její podhled a níže ležící konstrukce.

Obr.F41-04 **Pravá část mostu v úseku podpěr 01 (v pozadí) až 04. Pohled zleva doprava a proti směru staničení,**

- viz obr. F41-03.

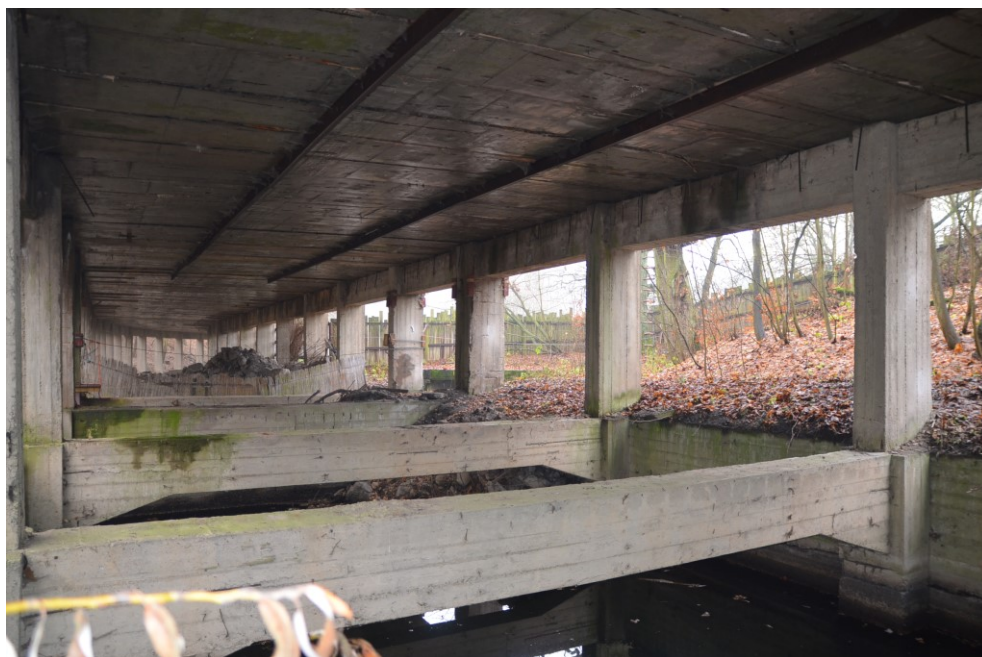
- temena sloupů na každé straně jsou podélně spojena monolitickými průvlaky, základové patky pravých a levých sloupů každé podpěry jsou příčně spojeny příčlemi,
- prostor pod mostem od podpěry 01 po podpěru 08 zatopen,
- NK mostu tvoří v příčném směru na průvlaky uložené nosníky KA,
- na podhledu dvojice ocelových I nosníků, jejichž účel není znám,
- přes patrně neizolovanou nosnou konstrukci rozsáhle zatéká na její podhled a níže ležící konstrukce.

Obr.F41-06 **Pravá část mostu v úseku podpěr 05 (vpravo) až 08 a dále. Pohled ve směru staničení a zleva doprava,**

- viz obr. F41-05.

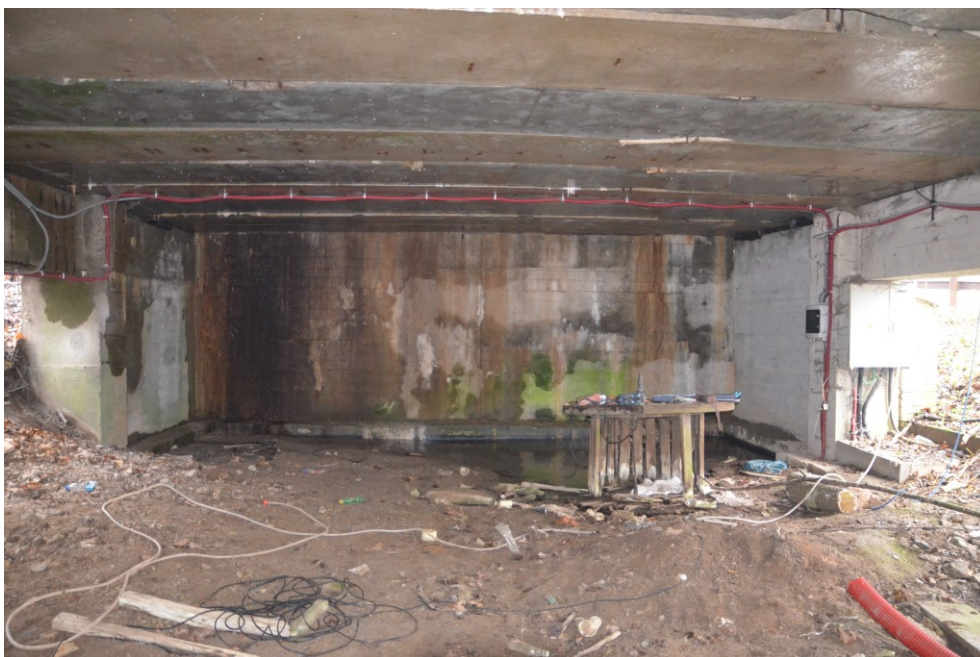
- za koncovou podpěru 52 je uvažována opěra zadržující násyp s rovnoběžnými křídly včetně před jejich čely předsazenými sloupy,
- temena sloupů na každé straně jsou podélně spojena monolitickými průvlaky,
- prostor pod mostem v této části tvoří terén,
- NK mostu tvoří v příčném směru na průvlaky uložené nosníky KA,
- přes patrně neizolovanou nosnou konstrukci rozsáhle zatéká na její podhled a níže ležící konstrukce.

Obr.F41-10 **koncová podpěra 52. Pohled ve směru staničení,**

- za koncovou podpěru 52 je uvažována opěra zadržující násyp s rovnoběžnými křídly včetně před jejich čely předsazenými sloupy,
- ostatní viz obr. F41-09.

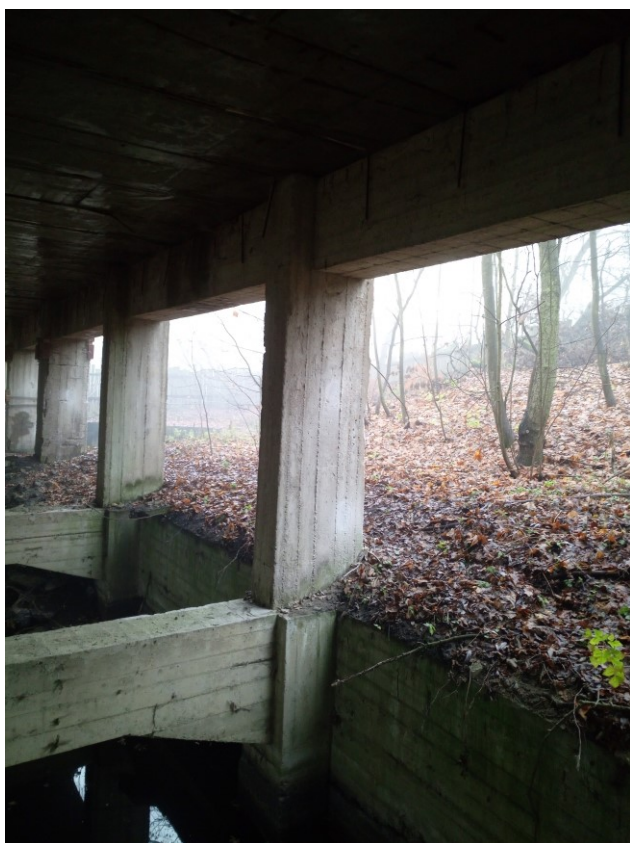
Obr.F41-11

**Přední a levá stěna diagnostikovaného sloupu 05P. Pohled ve směru staničení a zleva doprava.**

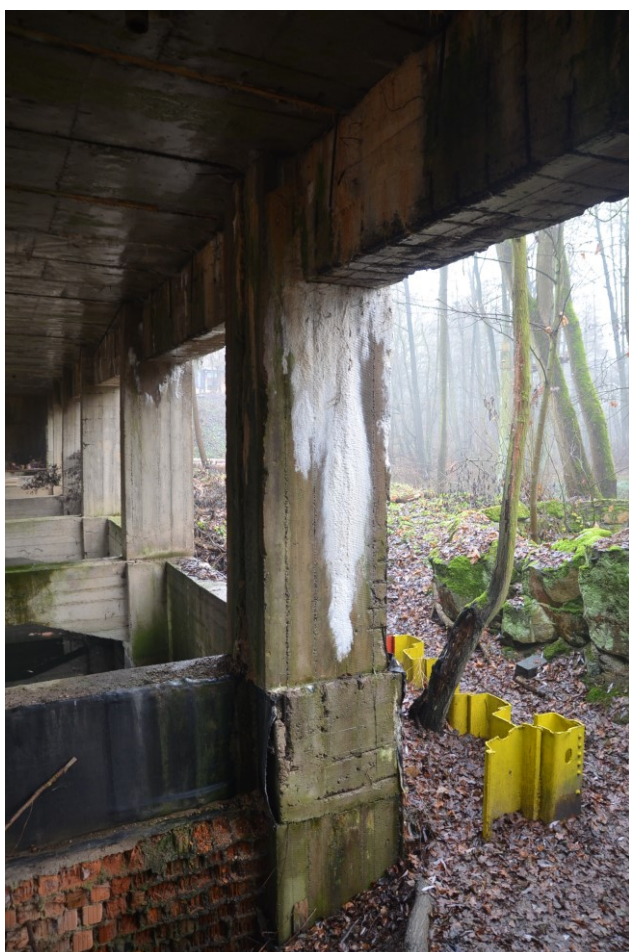
Obr.F41-19

**Pravá a zadní stěna sloupu 08L.  
Pohled ve směru staničení a  
zleva doprava,**
