### E.4. SPELEOLOGICKÝ PRŮZKUM

## **Klášter Police nad Metují**

### **Křížení barokní štoly s komunikací II.třídy v majetku Královehradeckého kraje**

*Speleologický průzkum – Zjištěné závažné stavy*

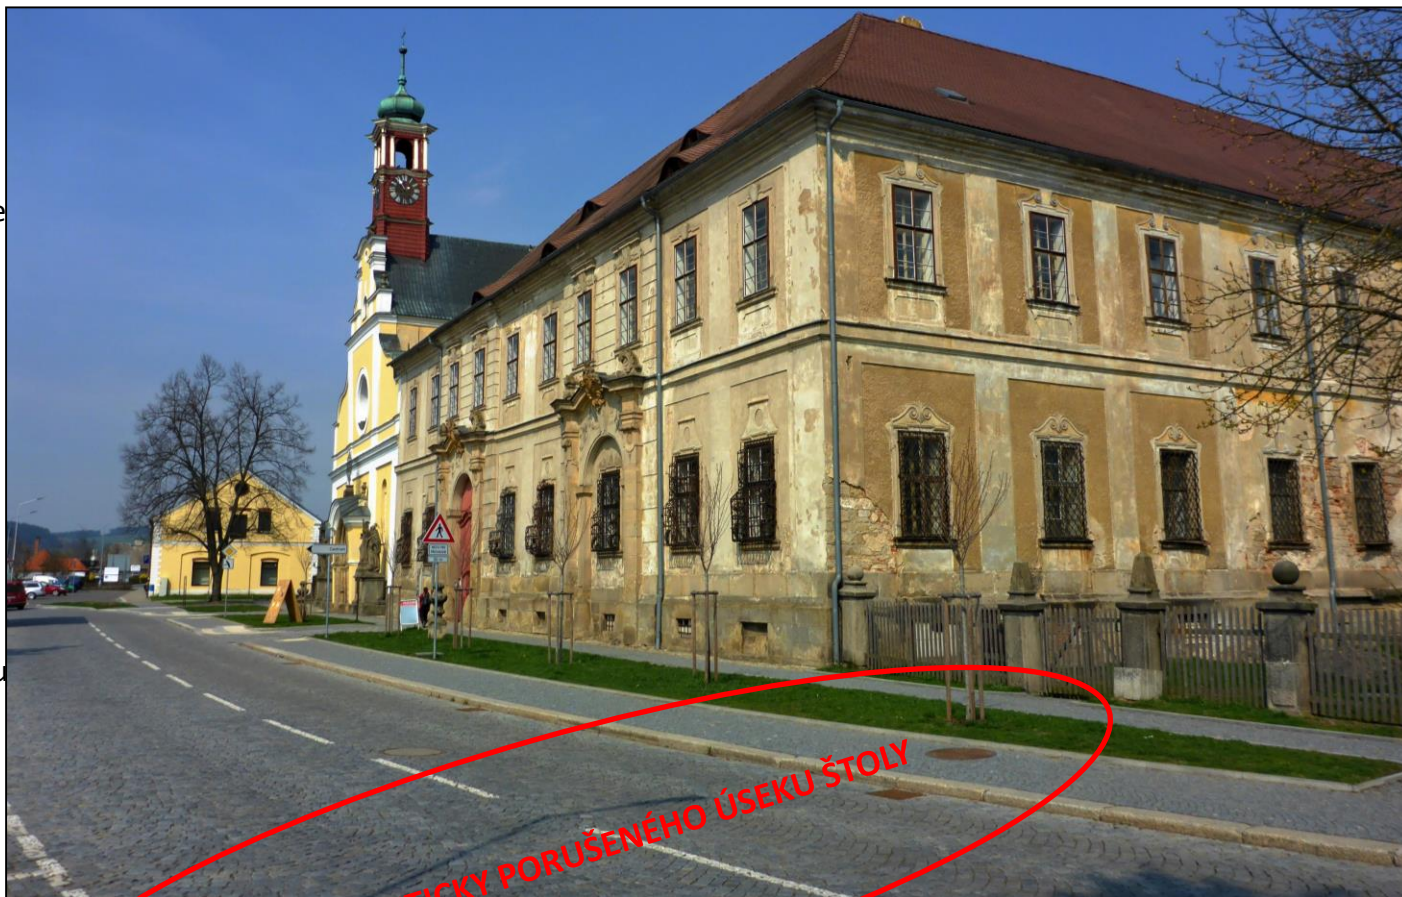
Poškozených a destruovaných míst je v podzemí mnohem více, ale v tomto úseku pod silnicí hrozí po neodborné novodobé úpravě pravděpodobně z roku 1975 ucpání profilu a také destrukce konstrukcí a vznik propadů ve vozovce ulice Na Babí a její těsné blízkosti. Toto místo bylo vyhodnoceno jako jedno z trojice nejakutnějších s velkým potenciálem vzniku havarijních stavů a jejich následný popis by měl pomoci vlastníku a správci objektu v rozhodování dalšího zajištění a zabezpečení s ohledem na možná rizika.

V tomto případě se jedná o velice závažný stav hlavního a jediného odvodňovacího kanálu z celého areálu kláštera, který díky svému poškození při úpravě komunikace výrazně negativně ovlivňuje základové poměry v klášterním komplexu.

Při vlastním průzkumu bylo patrné velké vzduť hladiny a mocné vrstvy sedimentů na dně štoly téměř podél celého jižního křídla kláštera. Postup při kontrole podzemního systému ve své dolní polovině téměř znemožňovala vysoká hladina vody dosahující až 30 cm pod strop štoly, která má mít výšku 120 až 130 cm. Jako hlavní příčinu jsme odhalili novodobou úpravu odvodňovacího kanálu pod silnicí mezi nově vybudovanou betonovou revizní šachtou A10 ze skruží s litinovým poklopem a starší šachtou za protilehlým okrajem silnice.

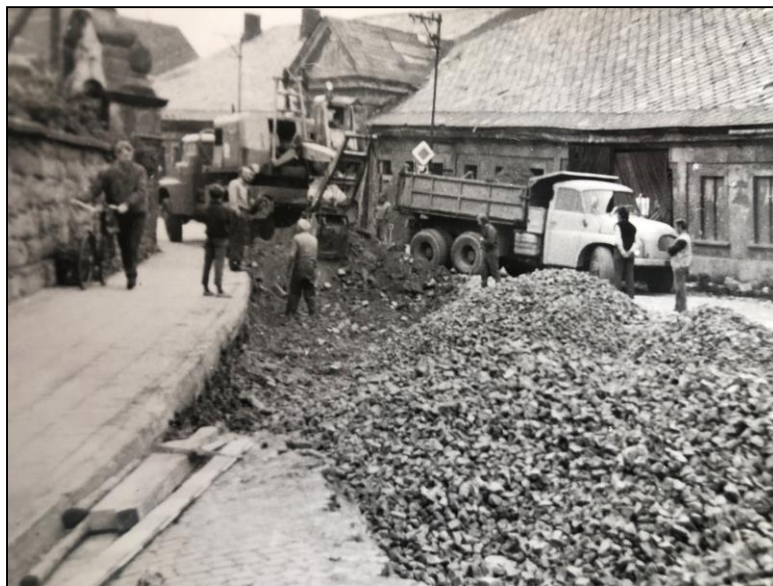
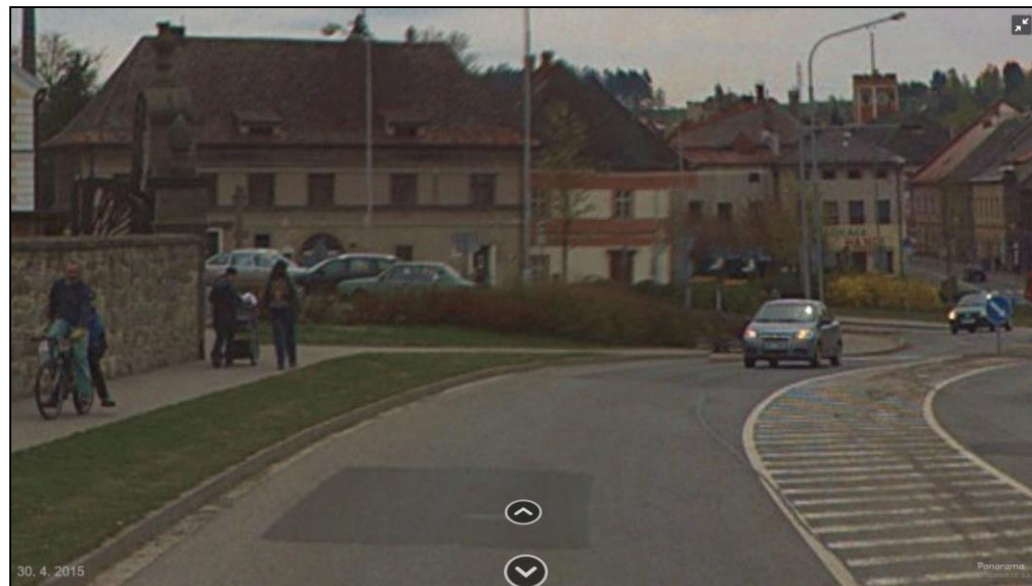
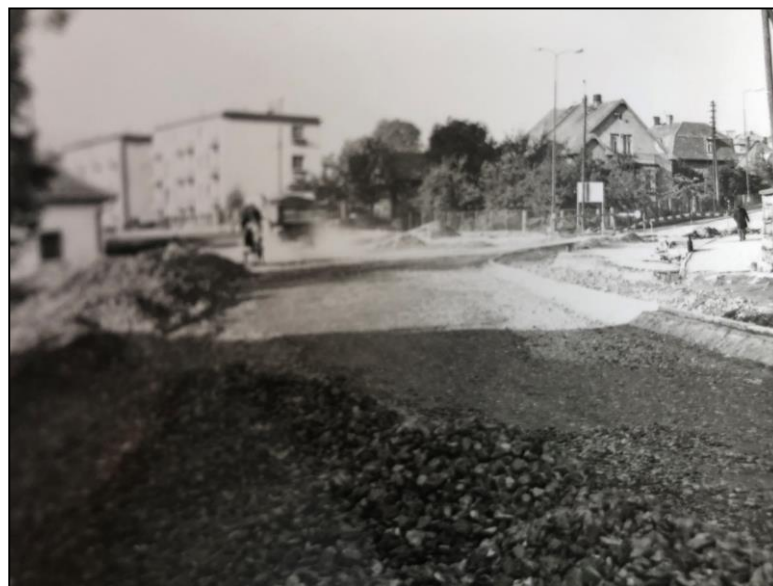
Díky snaze Ing. Bláhy se podařilo získat fotografii z roku 1975, kdy proběhla demolice klášterních objektů v prostoru dnešní kruhové křižovatky a současně s tím probíhala i razantní rekonstrukce chodníku a zejména silnice II třídy z Police n.M. do Suchého Dolu. Je velice pravděpodobné, že právě v této době došlo k přebagrování popisovaného odvodňovacího kanálu, jeho značné zasypaní a osazení ocelové roury jako domnělou náhradu za zničenou štolu. Na snímku nahoře je vidět práce na komunikaci a v pozadí ještě stojí následně zdemolované klášterní hospodářské objekty. V pravo je pak stejné místo po 40ti letech (zdroj: [www.Mapy.cz](http://www.Mapy.cz), Panorama)

Ze stejného období je i snímek vlevo dole, zachycující budování silnice na křížení ulic Ostašská a Na Sibiři.

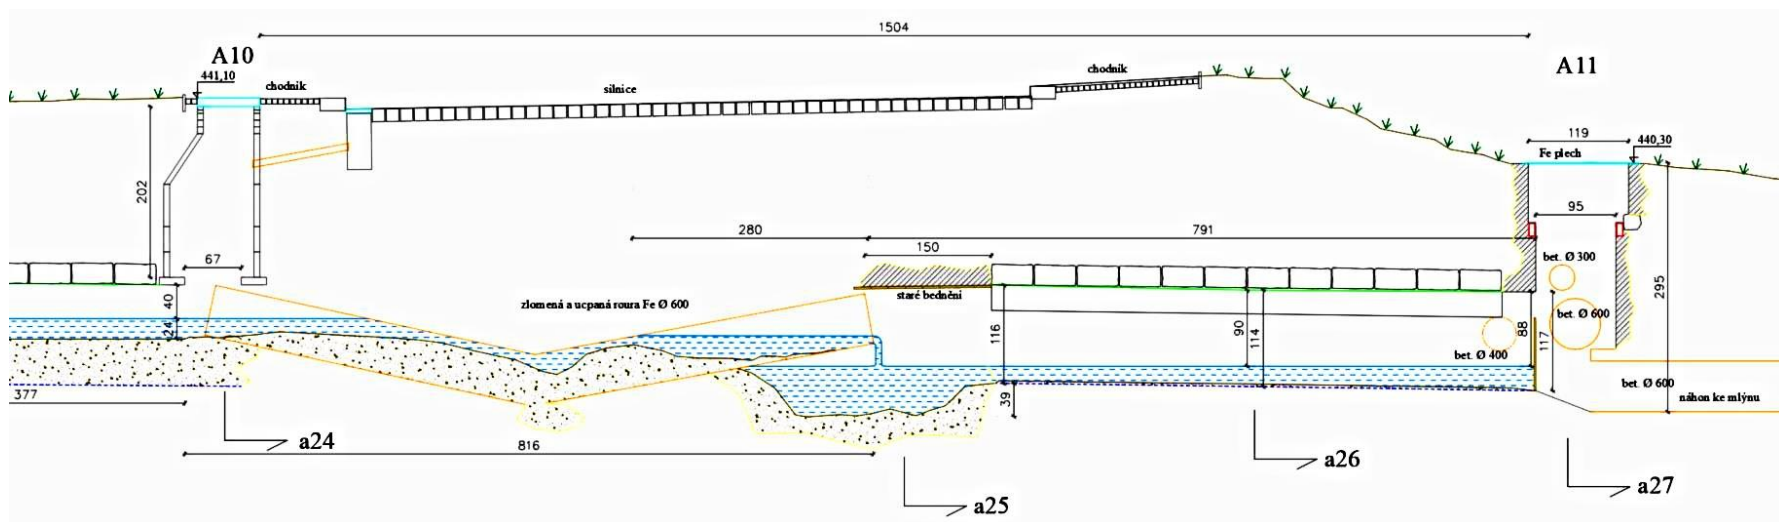
Schématický podélný řez štolou od šachty A9 přes šachtu A10 a potrubí pod silnicí až k šachtě A11. Výškové uspořádání a vzdálenosti šachet odpovídají pracovnímu zaměření.

- 1- Neodborným zásahem při rekonstrukci silnice byla poničena a zasypána pro klášter velmi důležitá hlavní odvodňovací štola.
- 2- Instalované ocelové potrubí jako náhrada za štolu bylo osazeno cca 60 až 80 cm nad původní dno štoly. Tím došlo z zaplavení základových konstrukcí kláštera a zanášení odvodňovacího systému.

- 3- Ocelové potrubí je zhruba uprostřed zborcené, zřejmě prolomené a pokleslé cca o 85 cm. Tvoří se tak pod tělesem silnice sifon, v kterém sedimentují veškeré splaveniny a profil je z 95% zaplněn štěrkem a hrozí jeho úplné ucpaní.

- 1- Realizovat v součinnosti se správcem komunikace opravu a uvedení do původního stavu
- 2- Dobře vyčistit navazující úseky původní štoly a dodržet napojení ve spádu (zvýšení dna nového úseku je nepřipustné)
- 3- Obnovit profil minimálně 60 x 120 cm, aby byl průlezný, kontrolovatelný a čistitelný.
- 4- V případě křížení obnovené štoly se sítěmi (např. kanalizace) zachovat průleznost a kontrolovatelnost štoly jejím zvýšením a možností přelézt křížující potrubí. Musí být zachována průtočnost kanálu.
- 5- Revizní šachty v místech napojení nejsou na závadu, při dodržení profilu však nejsou nutné.

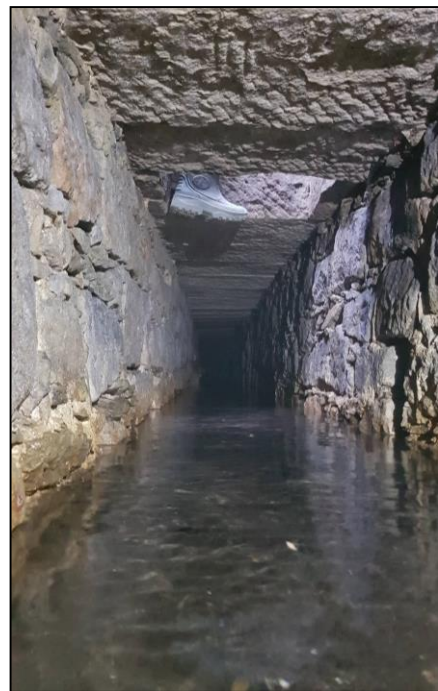
*Ukázka materiálu v profilu štoly A*

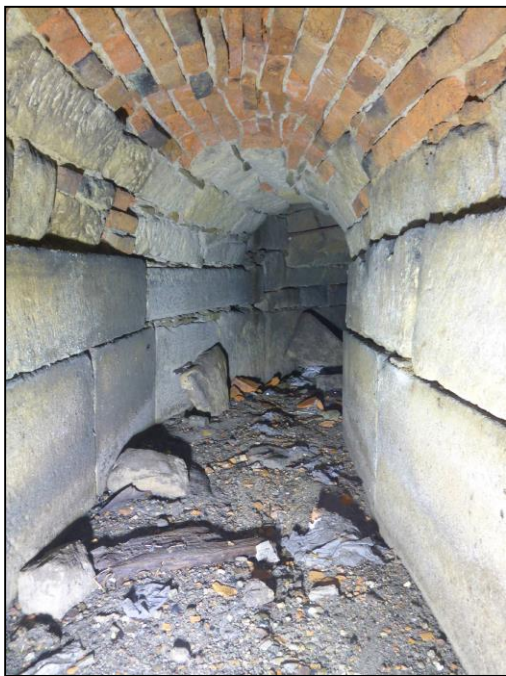
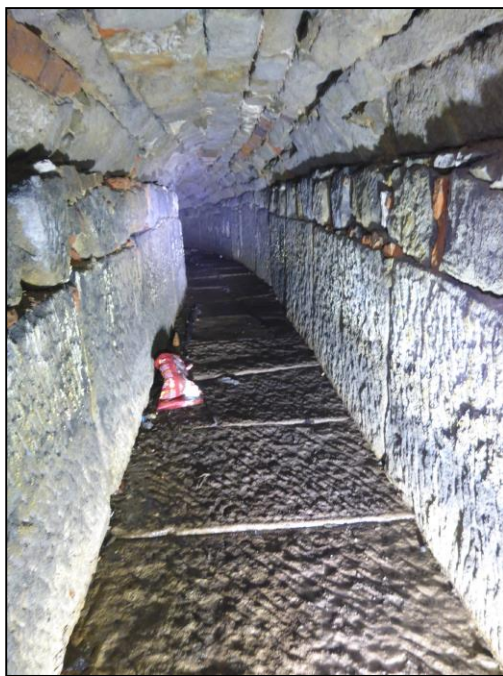
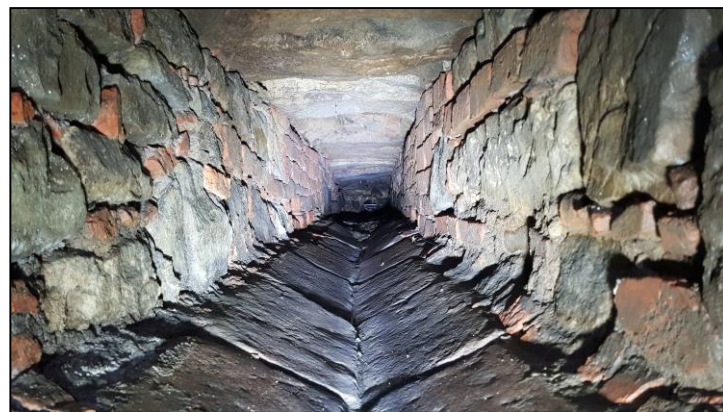
*Ukázka různých profilů štol v historickém odvodňovacím systému kláštera v Polici n.Met.*
