## INŽENÝRSKOGEOLOGICKÉ POSOUZENÍ (IGPo) STABILITY SKALNÍHO SVAHU A NÁVRH LIKVIDACE SKALNÍHO ŘÍČENÍ

**II/295 HERLÍKOVICE – SKALNÍ ŘÍČENÍ V KM 13,285 – 13,345**

Datum: 06 – 07 / 2021

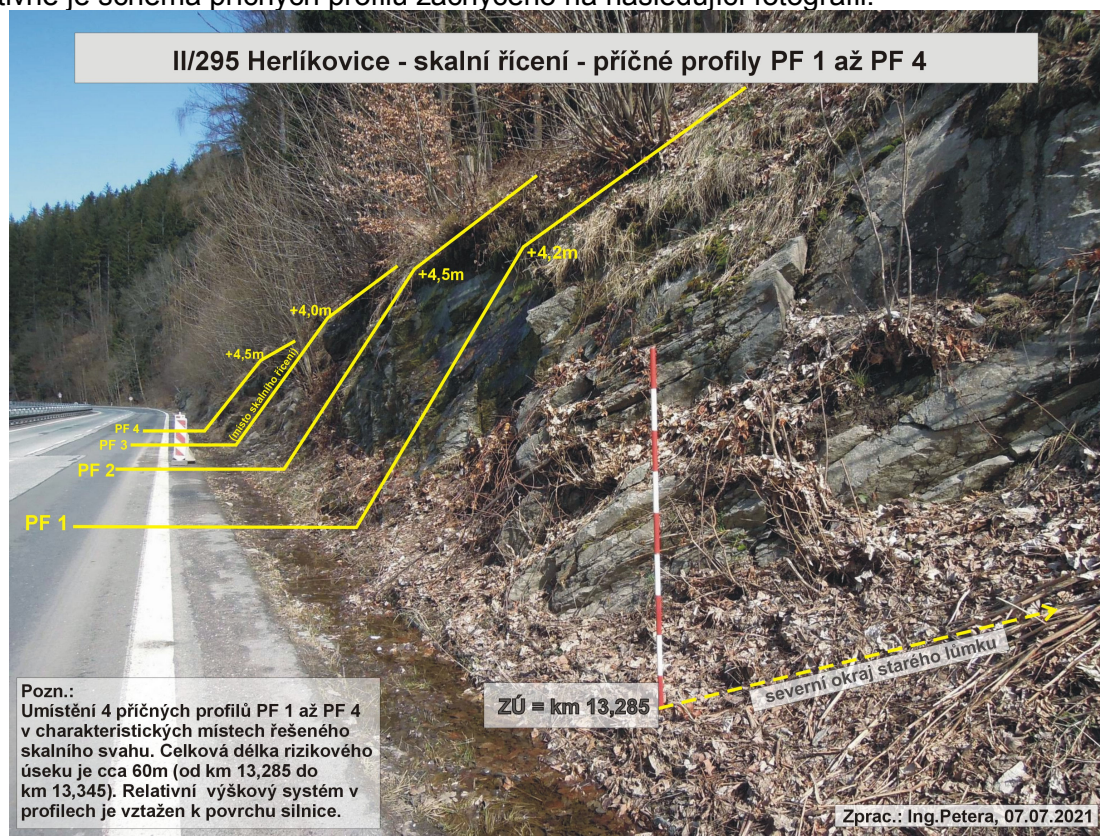
Pro návrh stabilizace skalního svahu bylo nutné pořídit **aktuální geodetické zaměření** v podobě transformace kilometráže silnice II/295 do terénu (viz situace v příl.1), vytipování 4 příčných profilů PF a jejich výškopisné proměření (viz schematické geologické profily PF1 až PF4 v příl. 2/1 – 2/4). Ilustrativně je schema příčných profilů zachyceno na následující fotografii.
