# VÝSTAVBA CHRÁNĚNÉHO BYDLENÍ V NOVÉ PACE

## DENDROLOGICKÝ POSUDEK

Datum: květen 2022

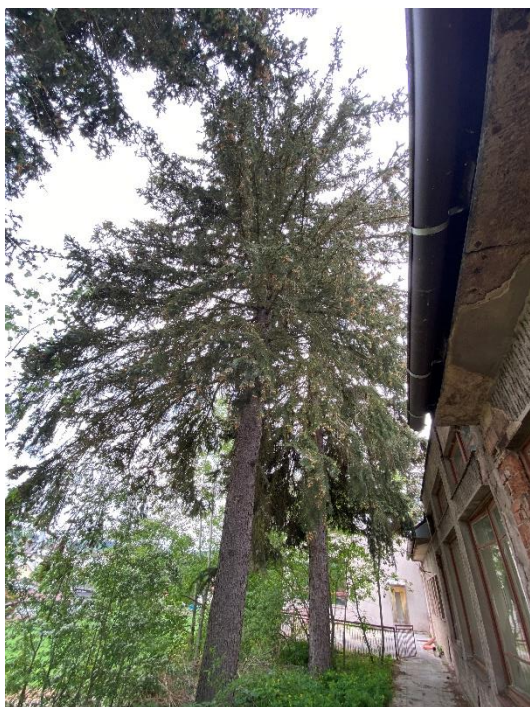
Strom č. 5 a 6 Picea pungens

strom č. 5 a 6 v zápoji, přesych koruny

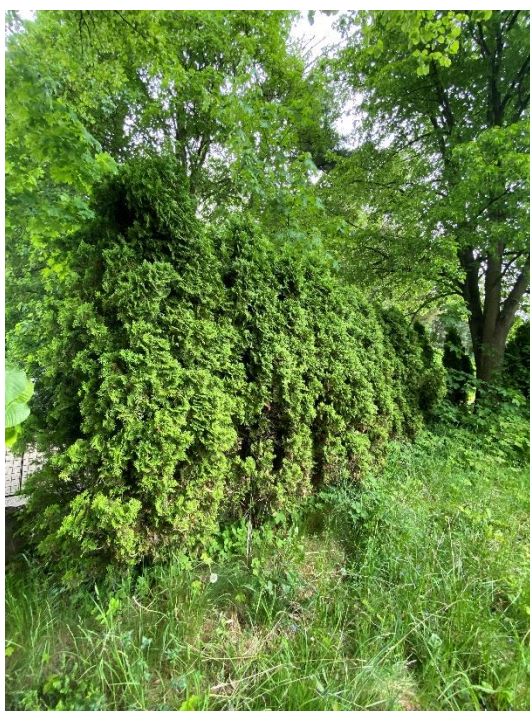
Skupina stromů (a) *Thuja occidentalis*

poř.číslo	typ VP	latinský název	%	výška (m)	rozměry keř.skupiny	plocha m2	sadovnická hodnota (1- 5)	pěstební opatření	poznámka
a	SS	Thuja occidentalis	95,5	2,5	1,4x11,6x1,4x15, 5x1,4x14,7x10,9	39	3	odstranění	vysazen jako živý plot, v podrostu, začínající prosychání, v zápoji s Malus domestica, bez údržby, nálety Acer pseudoplatanus
b	SS	Thuja occidentalis	100	2,5	1,5x3,5x1,5x3,5	5,3	3	odstranění	vysazen jako živý plot, v podrostu, začínající prosychání, v zápoji s Malus domestica, bez údržby
