# DIAGNOSTICKÝ PRŮZKUM A NÁVRH OPRAVY VOZOVKY SILNICE „II/327 Zábědov – Nový Bydžov“

### ZPRÁVA č. ZP/136083/2019

Diagnostika vozovky a návrh opravy vozovky silnice  
„II/327 Zábědov – Nový Bydžov“

**Diagnostika vozovky a návrh opravy  
vozovky silnice č. II/327 Zábědov – Nový  
Bydžov**

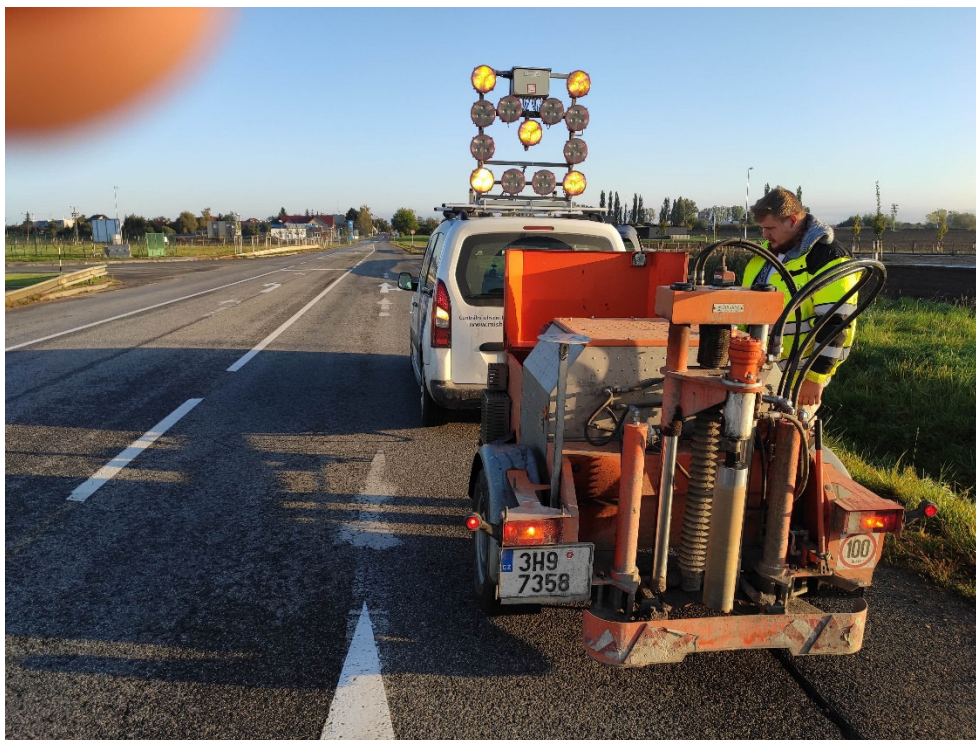
Vrtání vývrtu č.1

Označení vzorku	Konstrukce vozovky - původní vozovka			Poznámka
<b>V1 - S1</b>	210 mm	1	Asfaltové souvrství	
	240 mm	2	ŠD 0/63 mm	
	550 mm	3	Písečná zemina	
<b>Celkem</b>	1000 mm

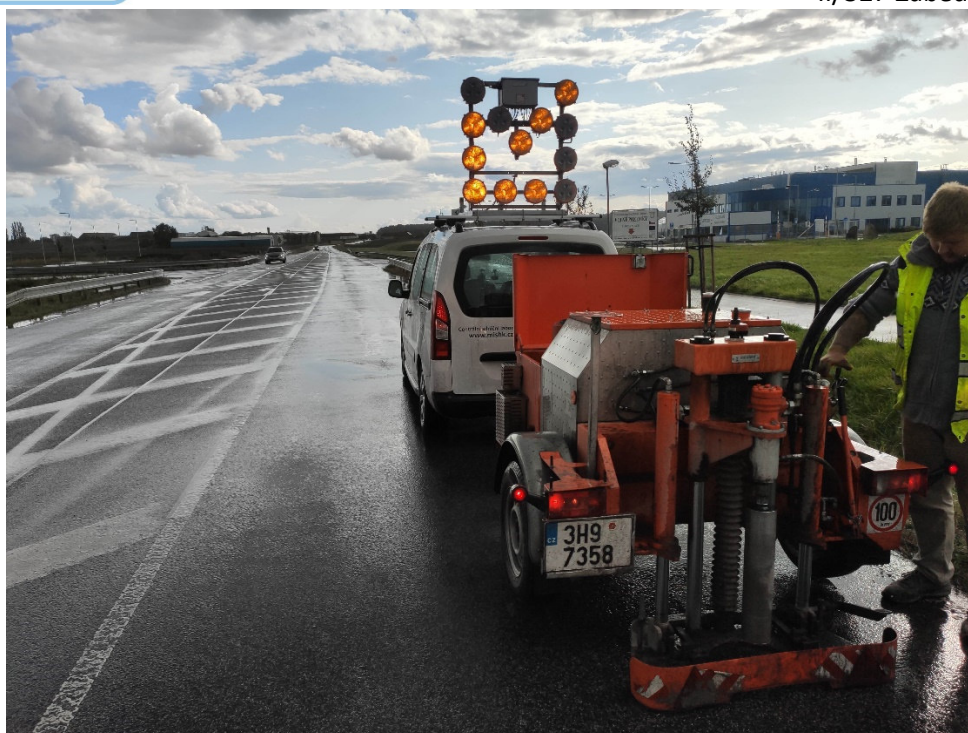
Vrtání vývrtu č.2

Označení vzorku	Konstrukce vozovky - původní vozovka			Poznámka
V2 - S2	195 mm	1	Asfaltové souvrství	
	305 mm	2	ŠD 0/63 mm	
	500 mm	3	Písčítá zemina	
Celkem	1000 mm

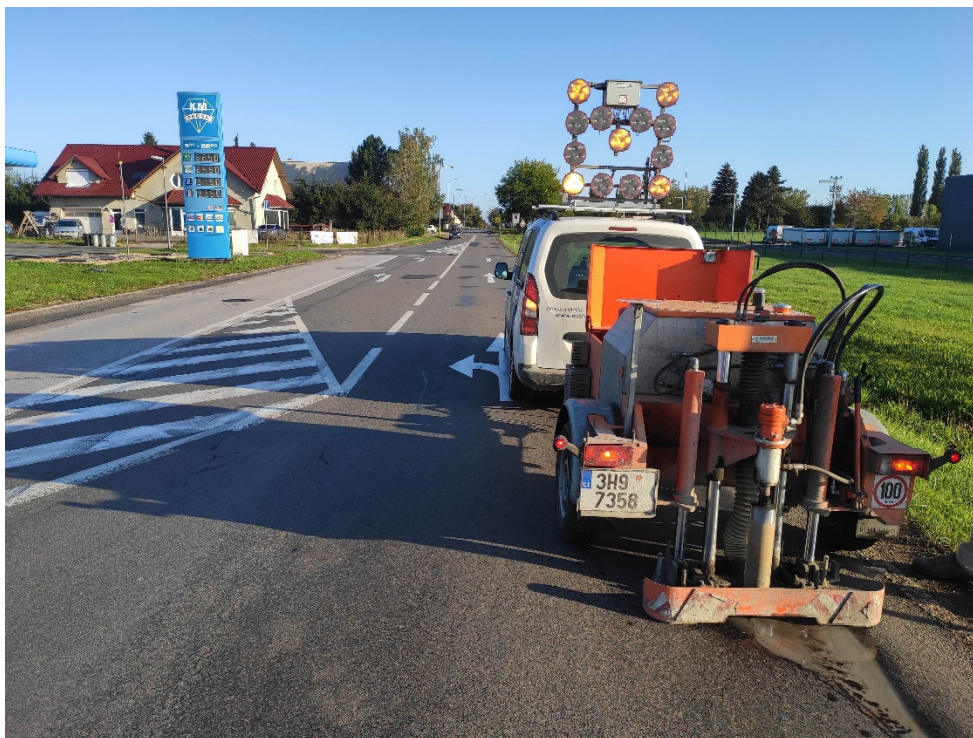
Vrtání vývrtu č.3

Označení vzorku	Konstrukce vozovky - původní vozovka			Poznámka
V3 - S3	50 mm	1	Asfaltové souvrství	
	250 mm	2	Penetrační makadam	
	200 mm	3	ŠD 0/63 mm	
	500 mm	4	Písčítá zemina	
<b>Celkem</b>	1000 mm

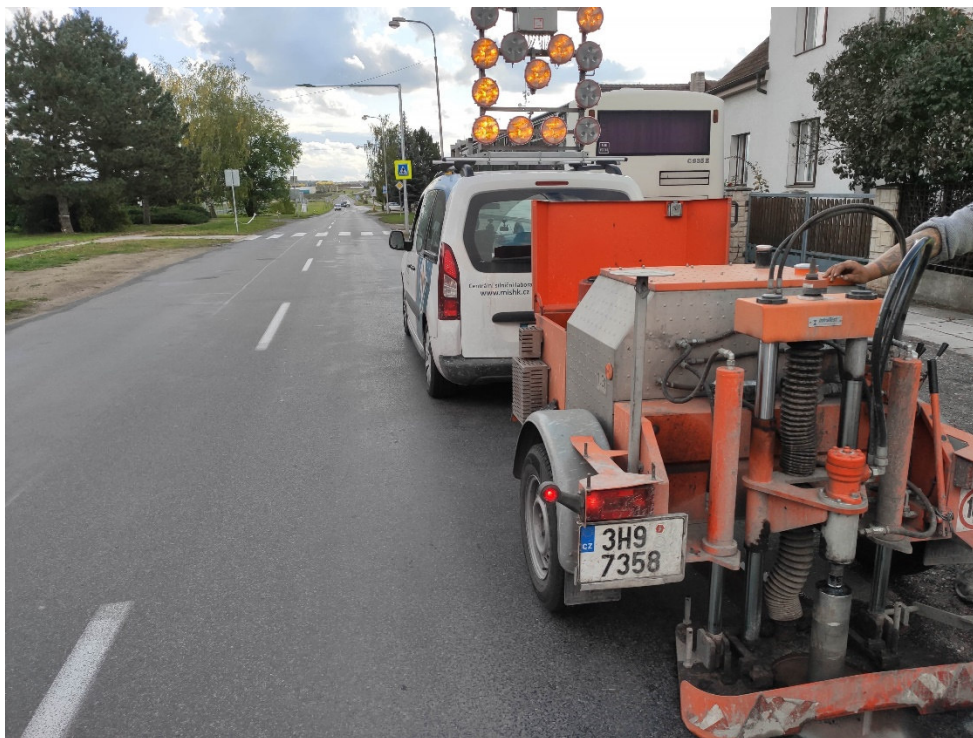
Vrtání vývrtu č.4

Označení vzorku	Konstrukce vozovky - původní vozovka			Poznámka
<b>V4 - S4</b>	50 mm	1	Asfaltové souvrství	
	150 mm	2	Penetrační makadam	
	250 mm	3	ŠD 0/63 mm	
	550 mm	4	Balvanitá sypanina	
<b>Celkem</b>	1000 mm

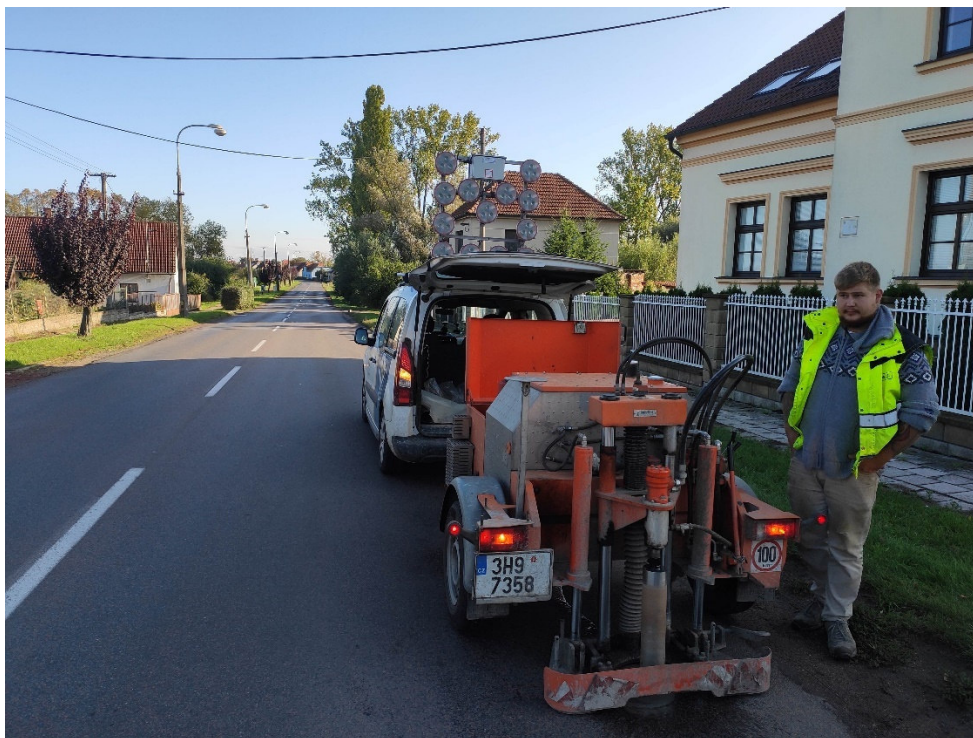
Vrtání vývrtu č.5

Označení vzorku	Konstrukce vozovky - původní vozovka			Poznámka
V5 - S5	115 mm	1	Asfaltové souvrství	
	120 mm	2	Penetrační makadam	
	295 mm	3	ŠD 0/63 mm	
	320 mm	4	Písčítá zemina	
	150 mm	5	Hlinitá zemina	
<b>Celkem</b>	1000 mm

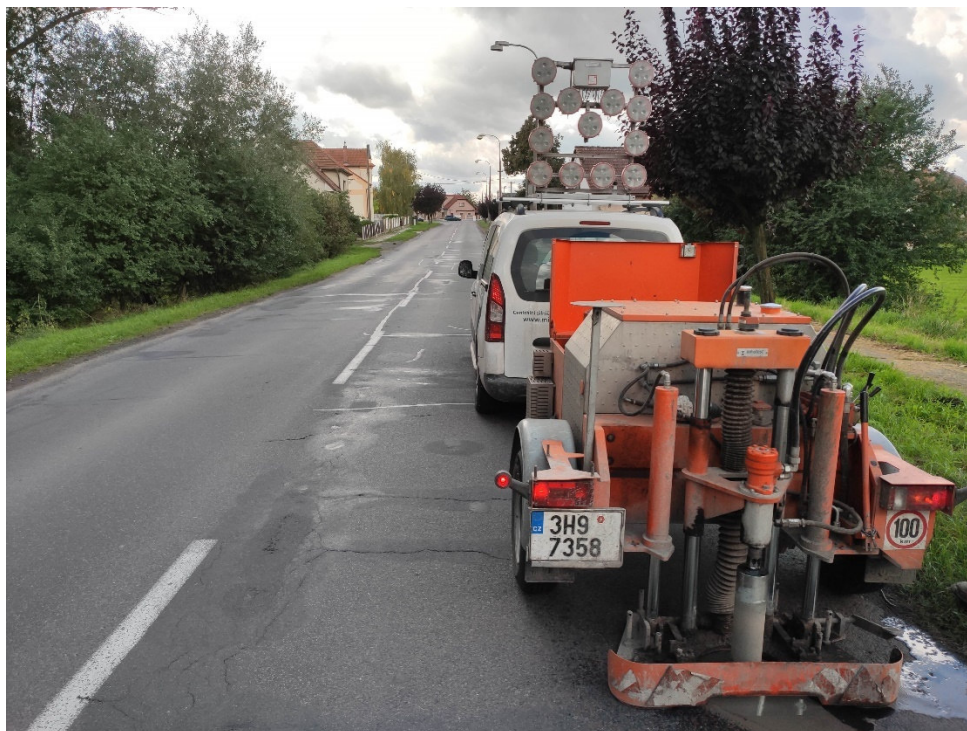
Vrtání vývrtu č.6

Označení vzorku	Konstrukce vozovky - původní vozovka			Poznámka
V6 - S6	60 mm	1	Asfaltové souvrství	
	195 mm	2	Penetrační makam	
	300 mm	3	ŠD 0/63 mm	
	100 mm	4	Hlinitá zemina	
	340 mm	5	Balvanitá sypanina	
<b>Celkem</b>	1000 mm

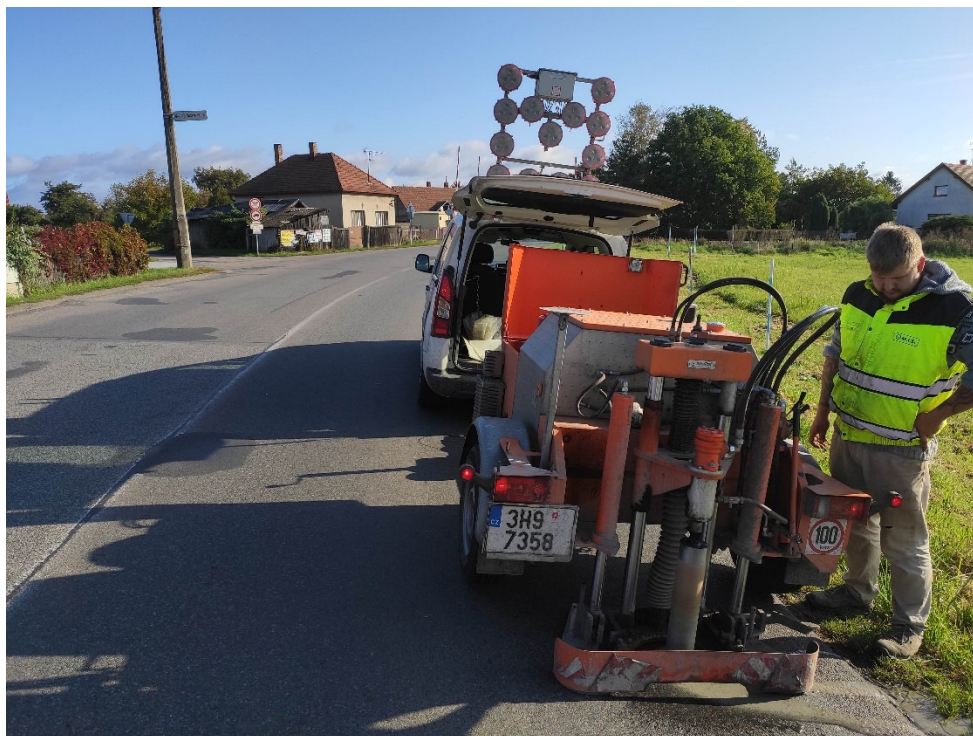
Vrtání vývrtu č.7

Označení vzorku	Konstrukce vozovky - původní vozovka			Poznámka
V7 - S7	115 mm	1	Asfaltové souvrství	
	435 mm	2	ŠD 0/63 mm	
	450 mm	3	Hlinitá zemina	
Celkem	1000 mm

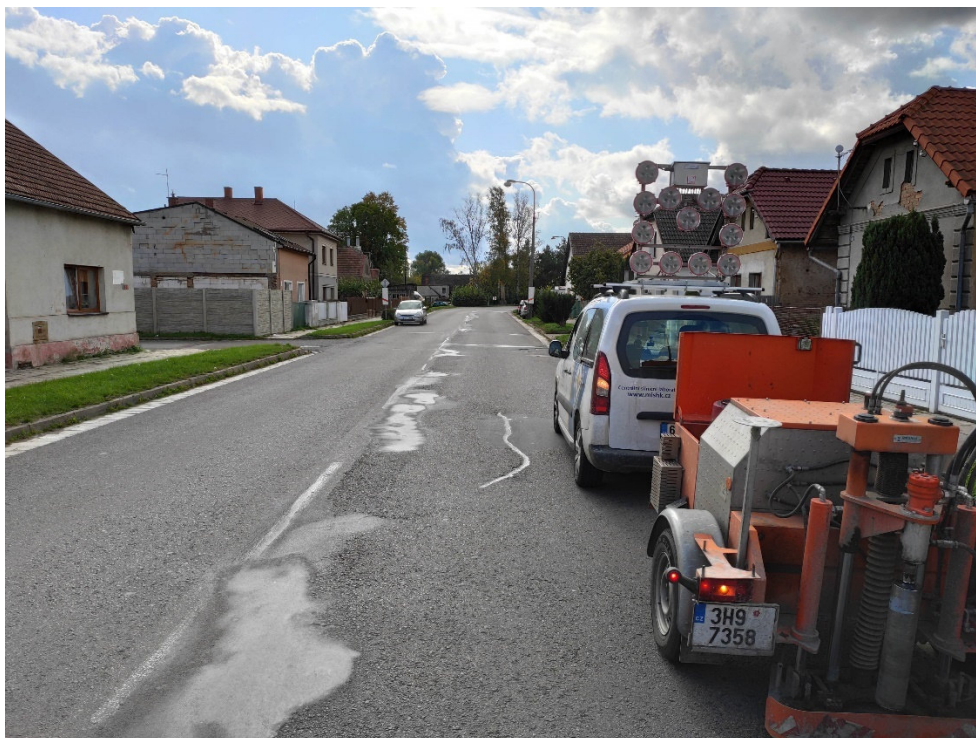
Vrtání vývrty č.8

Označení vzorku	Konstrukce vozovky - původní vozovka			Poznámka
V8 - S8	270 mm	1	Asfaltové souvrství	
	280 mm	2	ŠD 0/63 mm	
	450 mm	3	Hlinitá zemina	
Celkem	1000 mm

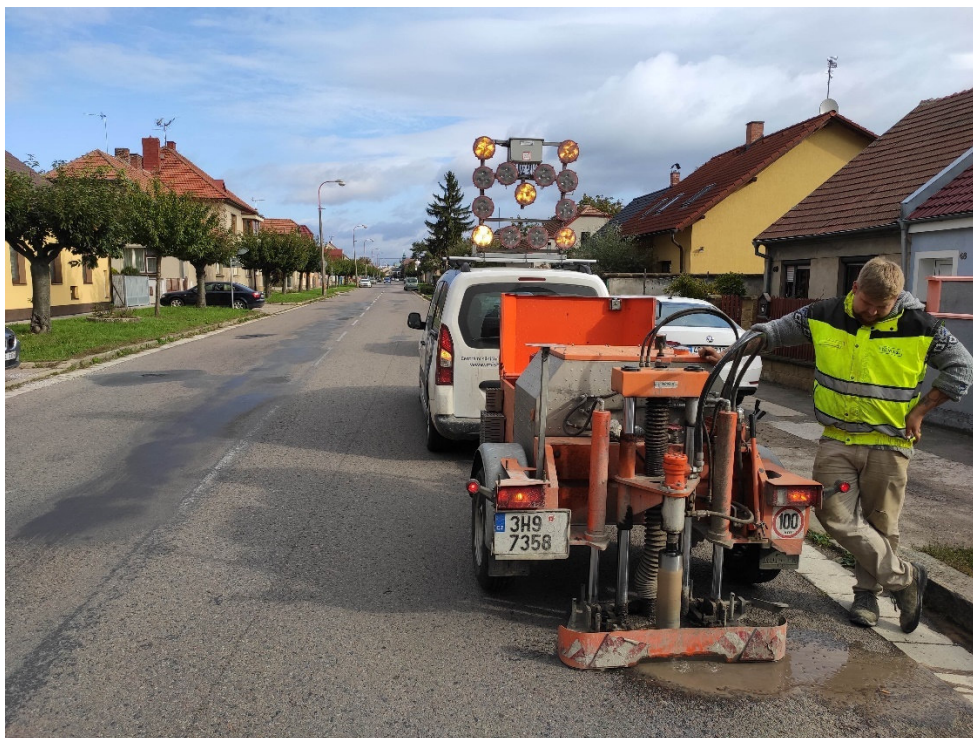
Vrtání vývrtu č.9

Označení vzorku	Konstrukce vozovky - původní vozovka			Poznámka
V9 - S9	185 mm	1	Asfaltové souvrství	
	180 mm	2	Stabilizace cementem	
	635 mm	3	Písčítá zemina	
Celkem	1000 mm

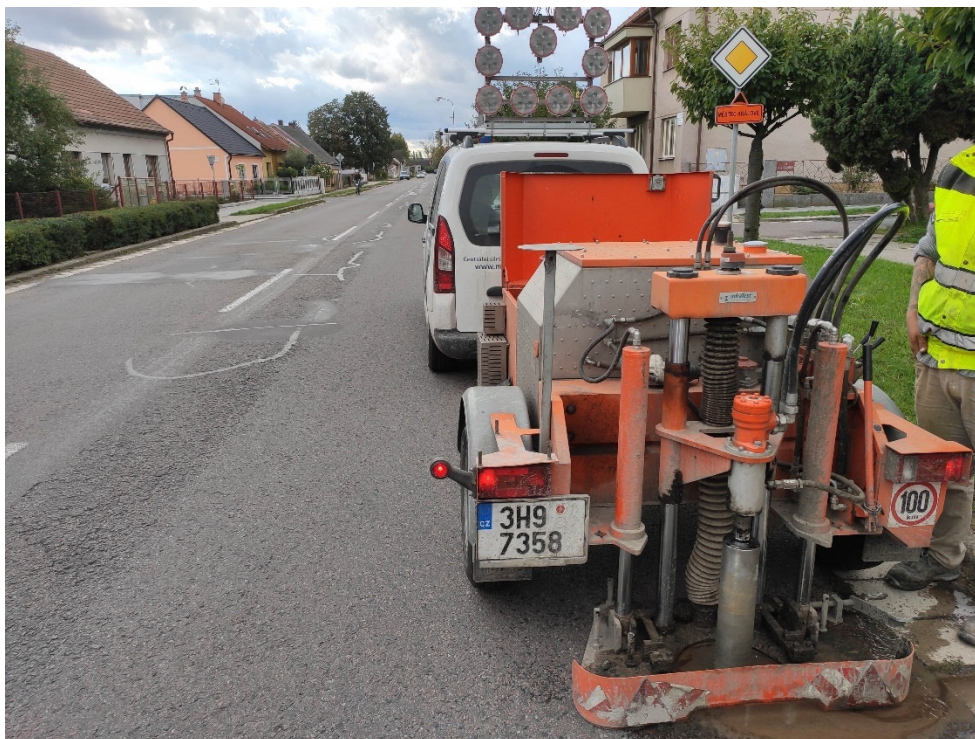
Vrtání vývrtu č.10

Označení vzorku	Konstrukce vozovky - původní vozovka			Poznámka
V10 - S10	295 mm	1	Asfaltové souvrství	
	305 mm	2	ŠD 0/63 mm	
	400 mm	3	Hlinitá zemina	
Celkem	1000 mm
