# DIAGNOSTICKÝ PRŮZKUM A NÁVRH OPRAVY KONSTRUKCE VOZOVKY

**Zpráva č.: 78/23/CL/HK**  
*„III/28038 Sekeřice - Hlušičky“*

Název akce:	Diagnostický průzkum a návrh opravy konstrukce vozovky III/28038 Sekeřice - Hlušičky
Místo průzkumu:	silnice III/28038 mezi obcemi Sekeřice a Hlušičky Okres: Jičín Kraj: Královéhradecký
Datum provedení průzkumu:	březen - květen 2023
Druh průzkumu:	Diagnostický průzkum konstrukce vozovky s návrhem opravy

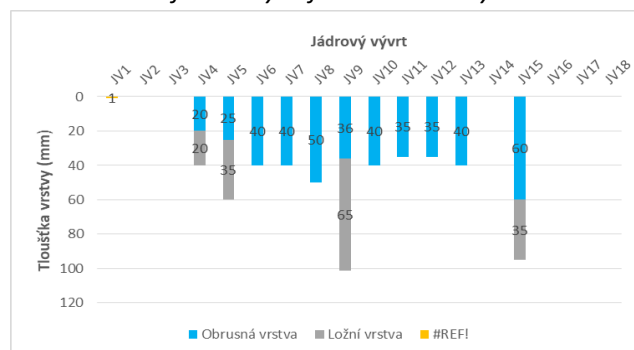
Obrázek 2 Graf tloušťky asfaltem stmelených konstrukčních vrstev jádrových vývrtů

- Kryt vozovky tvoří téměř v celé délce úseku intravilánu penetrační makadam uzavřený nátěrem.
- Výjimkou jsou lokální místa vyspravená v rámci údržby vysprávkami asfaltovou hutněnou směsí v úseku mezi obcemi Sekeřice a Hlušičky

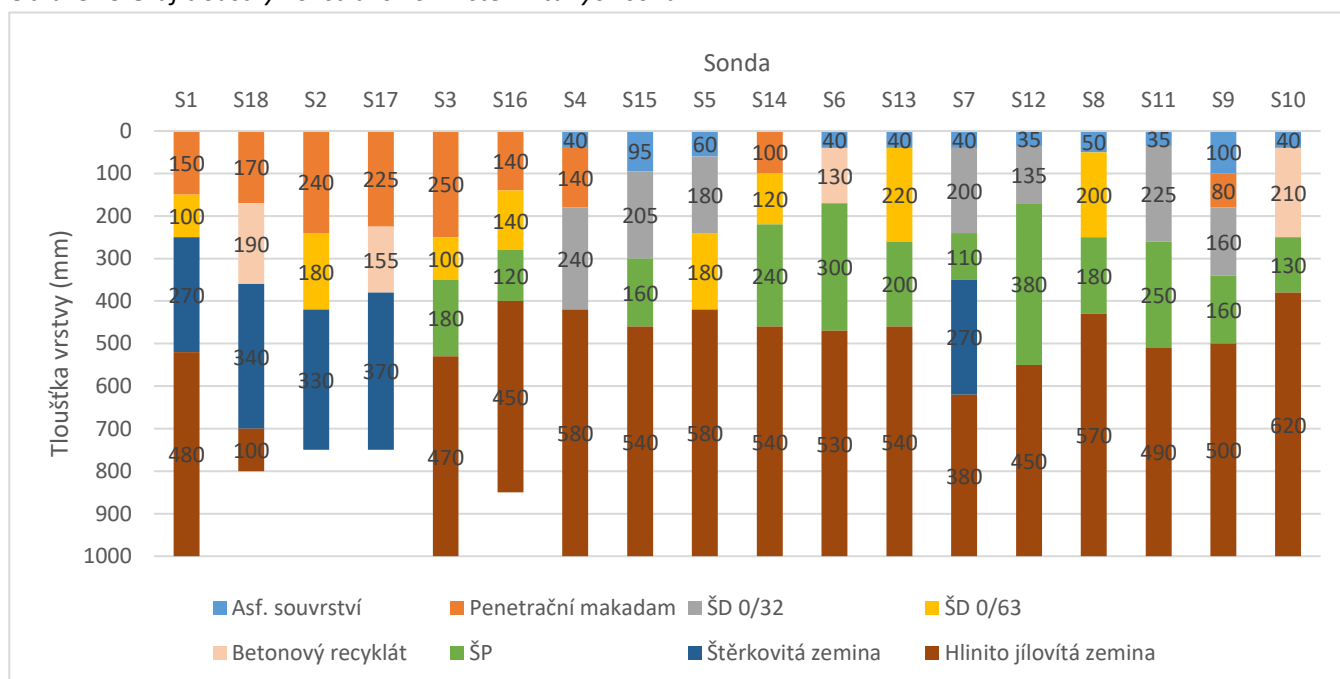
Obrázek 3 Graf tloušťky konstrukčních vrstev vrtaných sond

- Tloušťka zjištěné nestmelené podkladní vrstvy ŠD je nehomogenní a pohybuje se mezi 100–240 mm (v průměru 175 mm).
- Ochrannou vrstvu zastupuje vrstva šterkopísku v tl. 110 mm do 380 mm (v průměru 200 mm)
- Podloží vozovky tvoří převážně písčité zeminy typu F3 MS, F4 CS a F5 MI, které jsou nebezpečně namrzavé a podmíněčně vhodné do podloží vozovky (zemina F5 MI je nevhodná).
- Na odebraných vzorcích zeminy byla provedena zkouška CBR, výsledky zkoušek v protokolech v příloze E. Zjištěná hodnota CBR po sycení ve vodě se pohybovala v rozmezí 1,0 a 3,6 %.

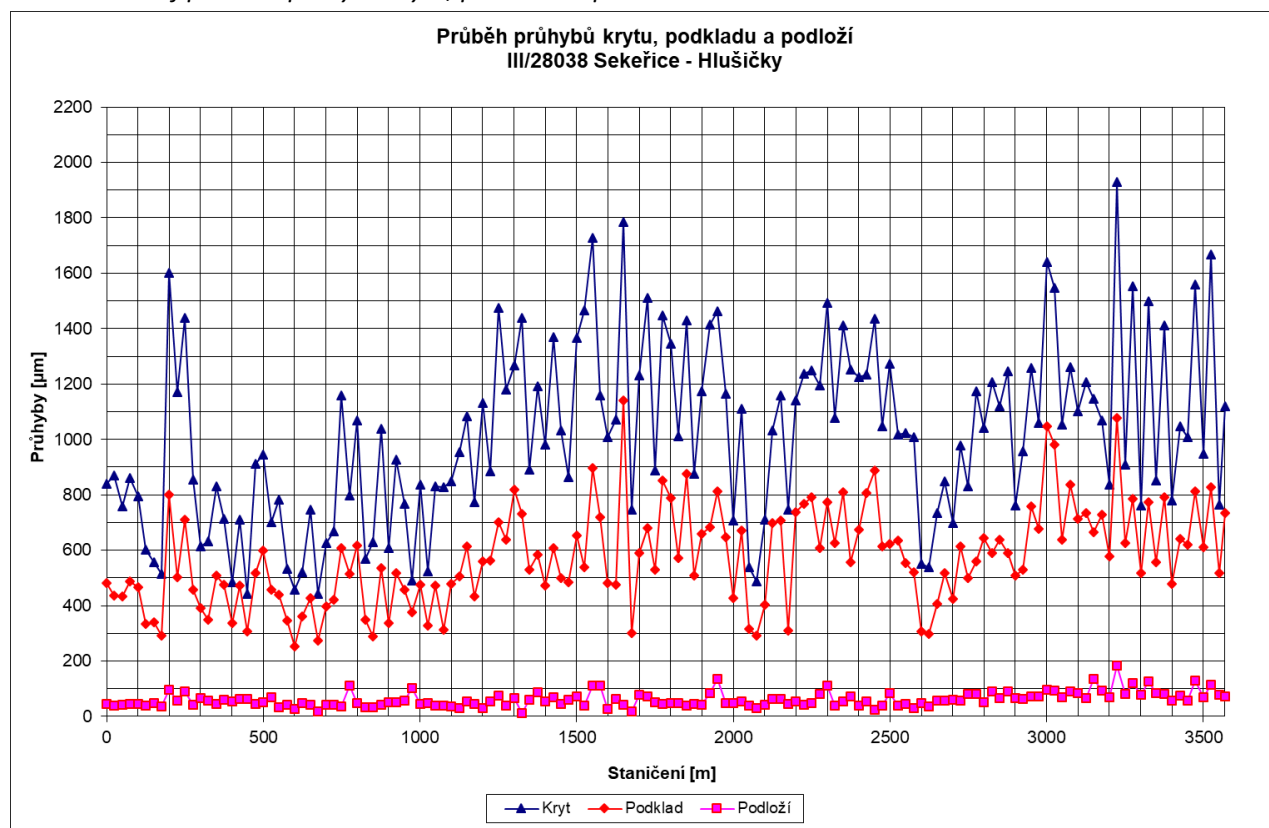
*Obrázek 4 Graf průběhů průhybů krytu, podkladu a podloží*

Grafické znázornění průhybů krytu, podkladu a podloží je znázorněno na následujícím obrázku 4.
