INVESTOR DĚTSKÝ DOMOV, ZÁKLADNÍ ŠKOLA SPECIÁLNÍ A PRAKTICKÁ ŠKOLA, PALACKÉHO 142, 551 01 JAROMĚŘ, IČ 48623733				
HLAVNÍ PROJEKTANT AMX s.r.o. IČ 25983857 SLEZSKÁ 848 500 03 HRADEC KRÁLOVÉ telefon +420 776 773 778 e-mail amx@amxcz.cz		PROJEKTANT ČÁSTI AMX s.r.o. IČ 25983857 SLEZSKÁ 848 500 03 HRADEC KRÁLOVÉ telefon +420 776 773 778 e-mail amx@amxcz.cz		ZODPOVĚDNÝ PROJEKTANT ING.ARCH. ZDENĚK HANUŠ  
AKCE	DĚTSKÝ DOMOV, ZÁKLADNÍ ŠKOLA SPECIÁLNÍ A PRAKTICKÁ ŠKOLA JAROMĚŘ SANACE - PROJEKTOVÁ DOKUMENTACE - ČÍSLO AKCE SM/22/312			
STUPEŇ	PROJEKTOVÁ DOKUMENTACE PRO PROVÁDĚNÍ STAVBY			DATUM XII. 2023
PŘÍLOHA TECHNICKÁ ZPRÁVA - PŘÍLOHA č.3		PRŮZKUM VLHKOSTI A SALINITY ZDIVA		OZNAČENÍ PŘÍLOHY D.1.1.a.3

Akce : Stavebně technický průzkum se zaměřením na vlhkost a salinitu zdiva objektu 1. podzemního podlaží objektu Dětského domova, Základní školy speciální a Praktické školy Jaroměř, Palackého čp.142

Stupeň : Odborný posudek

Datum : 05-10/2022

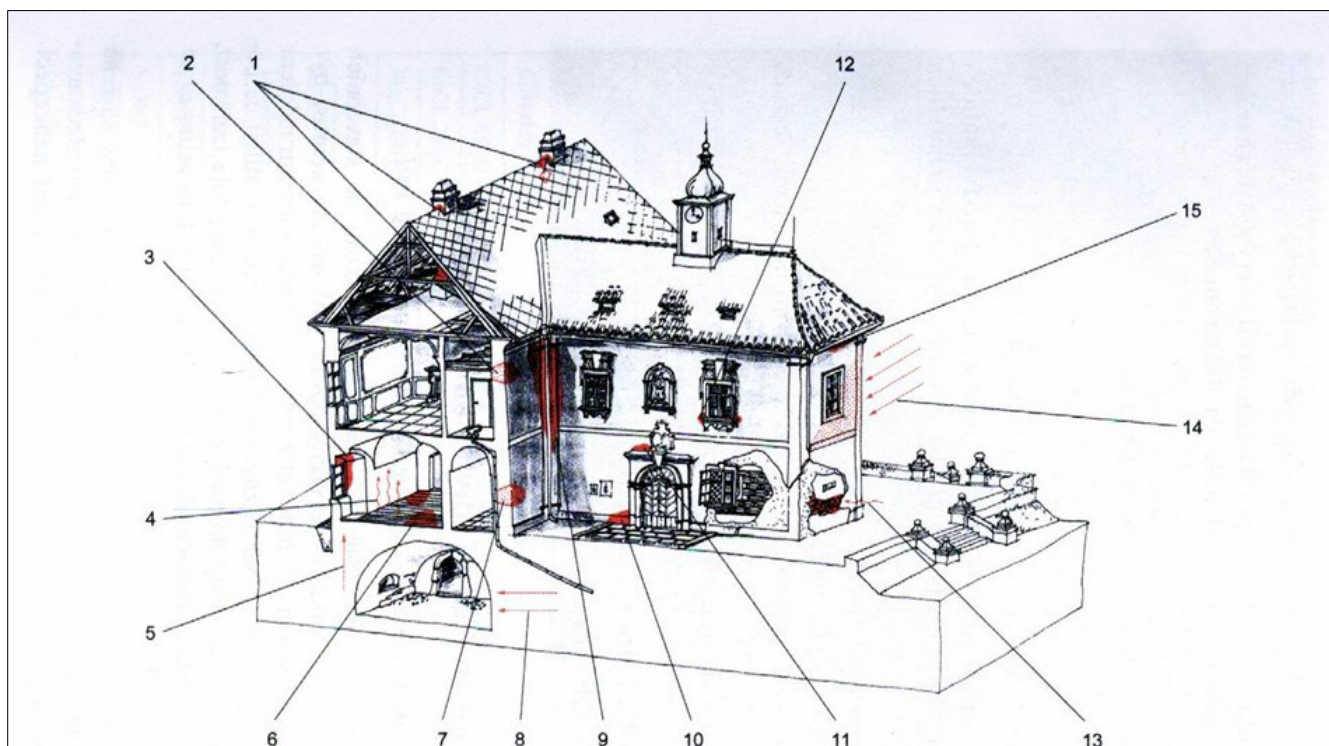
Při provedené prohlídce a průzkumu dotčených částí interiéru objektu byly detekovány tyto vlhkostní příčiny stavebních poruch (viz.obr.2):

Obr.2 Zdroje a cesty vlhkosti ve stavbě
