**Diagnostika vozovky
Silnice III/32436
Stěžery, křižovatka II/324 – Bříza, křižovatka III/32433
(km 0,000 – 3,052)**

**Zpráva pro
Údržba silnic Královéhradeckého kraje a.s.
Kutnohorská 59
500 04 Hradec Hrálové**

Květen 2024

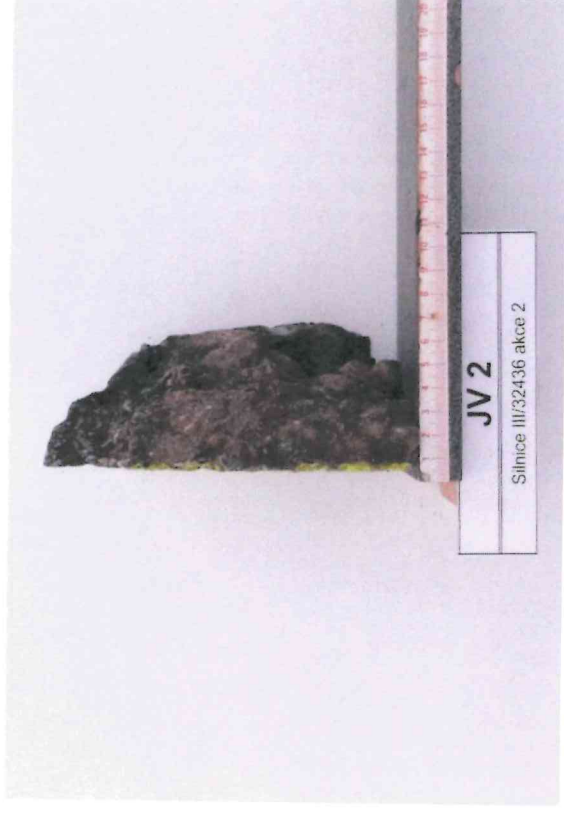
Foto č. 2 – Detail vývrtnu JV 2

Jádrové vývrty	Sondy	Provozní staničení [km]	Umístění jádrových vývrtnů / sond	Poznámka
JV 1	VS 1	0,471	1,1 m od krajnice zprava	-
JV 2	VS 2	1,023	1,1 m od krajnice zleva	Mozaikové trhliny
JV 3	VS 3	1,861	1,0 m od krajnice zprava	-
JV 4	VS 4	2,675	0,9 m od krajnice zleva	-

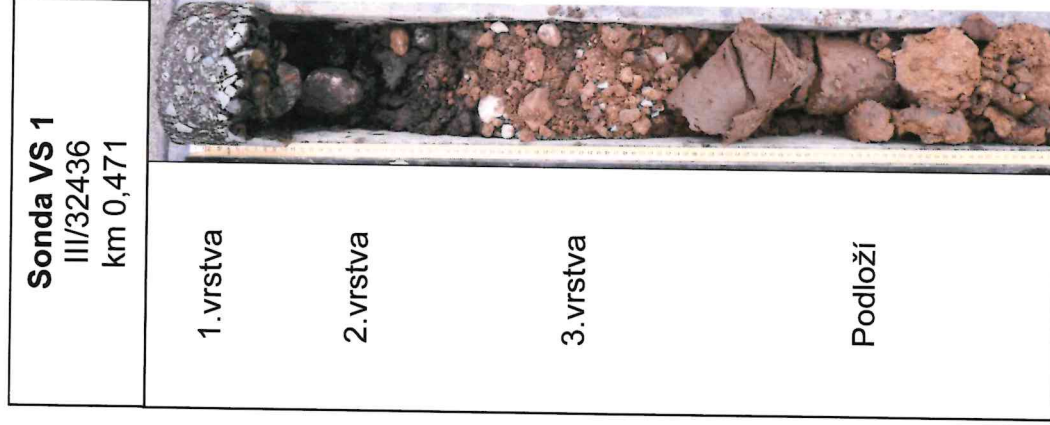
Foto č. 1 – Sonda VS 1

Označení sondy		VS 1		VS 2	
Provozní staničení [km]		0,471		1,023	
Konstrukční vrstvy – druh, tloušťka [mm]	1	AHV	60	AHV	30
	2	Penetrační makadam	140	Penetrační makadam	210
	3	Štěrkodrt'	360	Štěrkodrt'	170
	Suma	560		410	
Podloží vozovky		Jíl s nízkou plasticitou (F6 CL)		Písek jílovitý (S5 SC)	
Označení sondy		VS 3		VS 4	
Staničení [km]		1,861		2,675	
Konstrukční vrstvy – druh, tloušťka [mm]	1	AHV	60	AHV	90
	2	Štěrkodrt'	540	Štěrkodrt'	210
	Suma	600		300	
Podloží vozovky		Písečná zemina		Neprostupná vrstva (pro hloubkovou vrtačku)
