IMOS BRNO, a.s.
DIVIZE SILNIČNÍ VÝVOJ
OLOMOUCKÁ 174
627 00 BRNO

ŘÍJEN 2017

Na základě výše uvedené smlouvy o dílo provedl zhotovitel diagnostický průzkum vozovky na vybraných úsecích silnic III/2864 a III/2861 spočívající ve vizuální prohlídce s grafickým záznamem a fotodokumentací poruch, měření průhybů a posouzení únosnosti vozovky, jádrových vývrtech, vrtaných sondách a rozbořech asfaltové směsi a podložní zeminy. Posouzení parametrů vozovky je provedeno podle technických podmínek TP87. Byly stanoveny výstupní parametry k hodnocení konstrukce vozovky. Předkládá se návrh opravy vozovky.

Název:	Radim – křižovatka s I/16	
Silnice	III/2864	III/2861
Začátek úseku	km 2,900	km 4,465 = UB 0343A183 = křiž. s III/2864
Konec úseku	km 4,253 = UB 0343A183	km 6,585 = UB 0343A016 = křiž. s I/16
Délka úseku	1,353 km	2,120 km

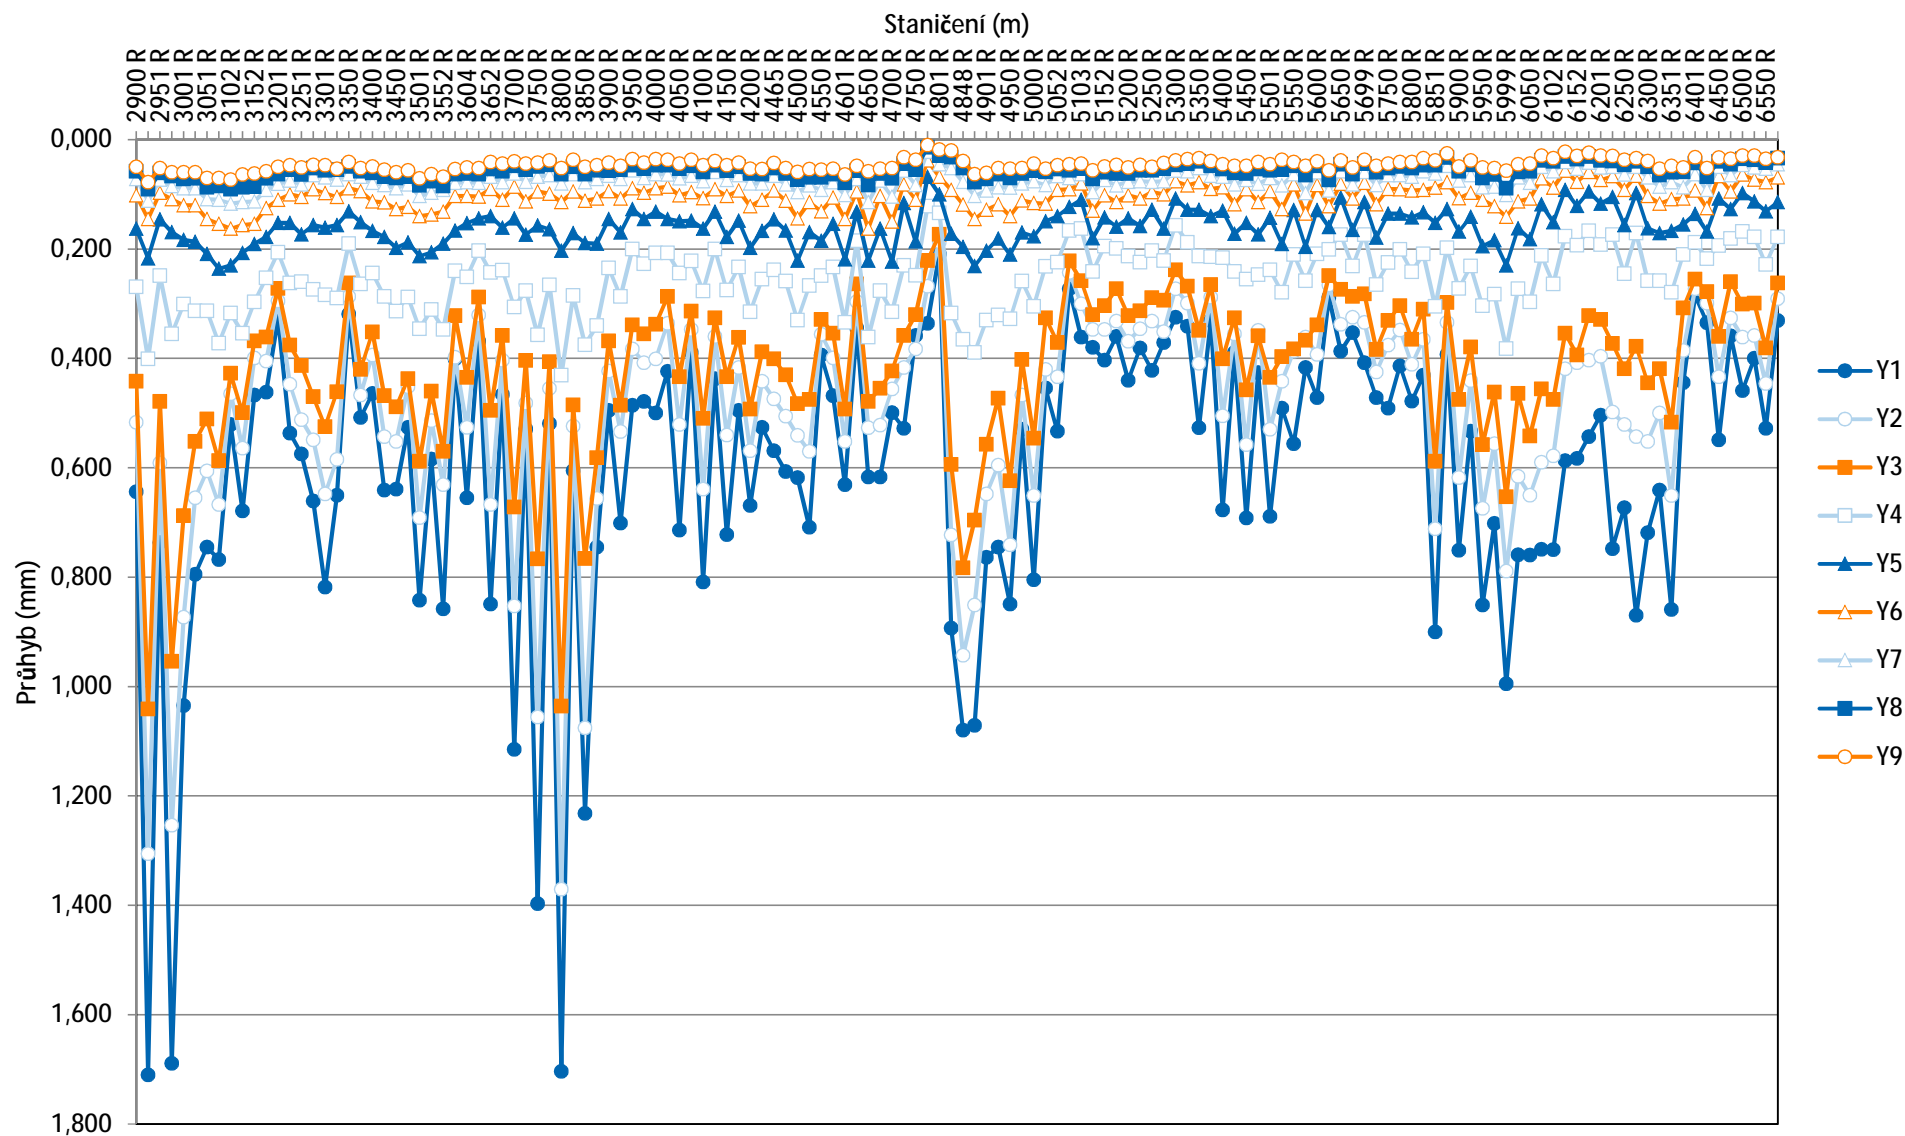
Deflexní profil vozovky - III/2864 a III/2861 Radim - křižovatka s I/16

Grafické zobrazení spojnic vrcholů pořadnic devíti průhybů v jednotlivých zkušebních místech se nazývá deflexní profil úseku a je zobrazen v příloze D - viz Graf 1. Charakteristické průhybové čáry, tj. maximální a minimální naměřené a průměrná vypočtená jsou v Grafu 2.

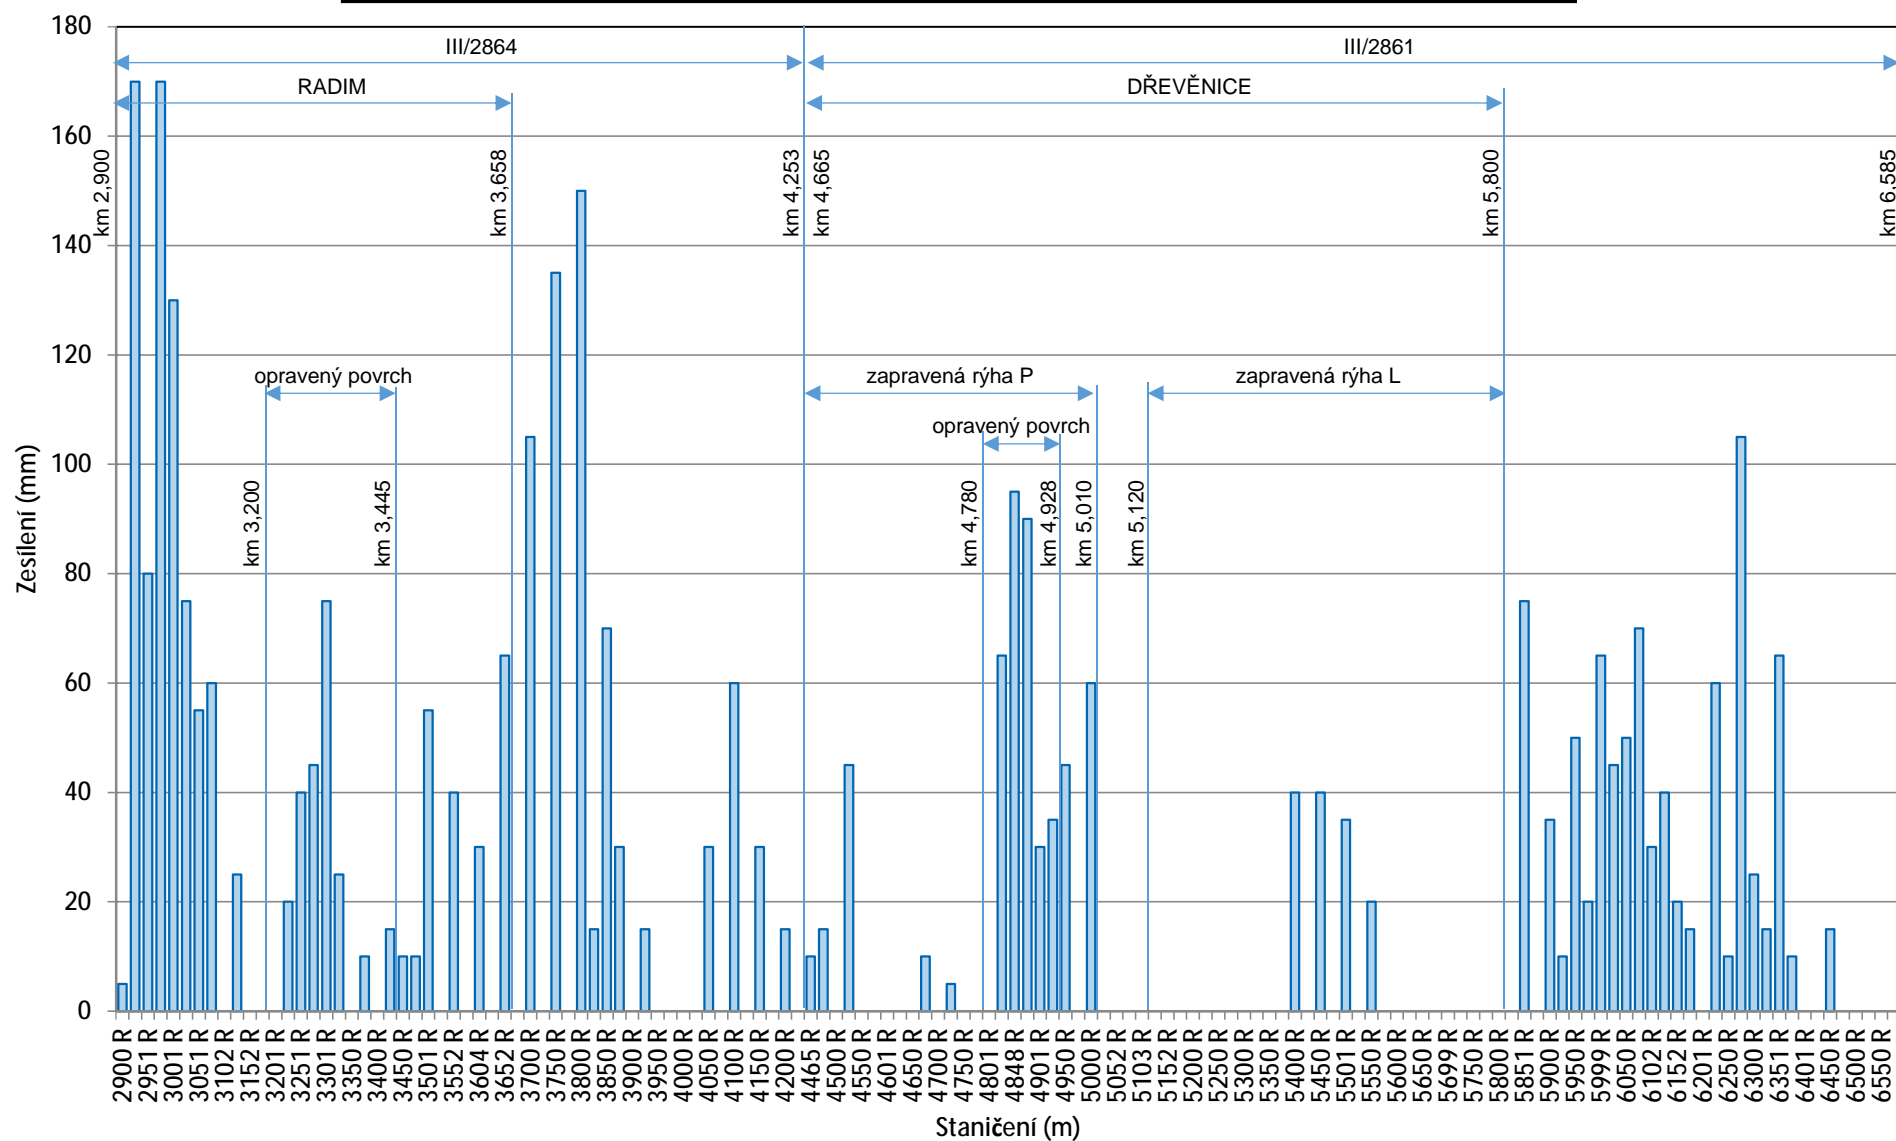
Zesílení vozovky - III/2864 a III/2861 Radim - křižovatka s I/16

Výstupy vyhodnocovacího programu jsou obsaženy v Posouzení vozovky a návrh zesílení (Tabulka 2 v příloze D). Grafické zobrazení hodnot tloušťek zesílení v jednotlivých bodech je v Grafu 3.

(E1 < 1500 MPa)
 (E2 < 250 MPa)
 (Ep < 70 MPa)

Sanace se navrhuje v místech s nízkými moduly pružnosti nestmelených podkladních vrstev a podloží a s výskytem síťových trhlin. Navrhují se v šířce 1,5 m od okraje vozovky ve staničení:

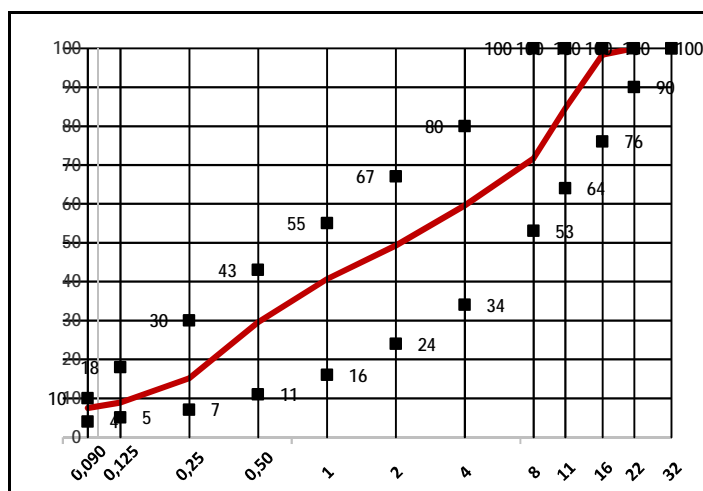
Označení vzorku: 17170/4	Jádrový vývrt: JV 4	Staničení: km 4,084 / P
Konstr. vrstva: ložní	Tloušťka vrstvy: 68 mm	Hmotnost: 537,4 g

Síto (mm)	Meze dle ČSN 736121		Propad (%)	Hodnocení
	min.	max.		
0,09	4	10	7,5	V
0,125	5	18	8,9	V
0,25	7	30	15,2	V
0,5	11	43	29,6	V
1	16	55	40,7	V
2	24	67	49,3	V
4	34	80	59,6	V
8	53	100	71,7	V
11	64	100	84,6	V
16	76	100	98,4	V
22	90	100	100	
32	100	100

Asfaltová směs: OKS - obalované kamenivo	Jednotky	Meze dle ČSN 736121 min.	max.	Naměřeno	Hodnocení
Fyzikálně - mechanické vlastnosti					
Objemová hmotnost vrstvy z JV	Mg.m ⁻³			2,330	
Max. objemová hmotnost asfaltové směsi ρ_{mv}	Mg.m ⁻³			2,488	
Mezerovitost V_m	%	4	12	6,4	V
Obsah rozp.pojiva B_{min}	% hm.			5,7

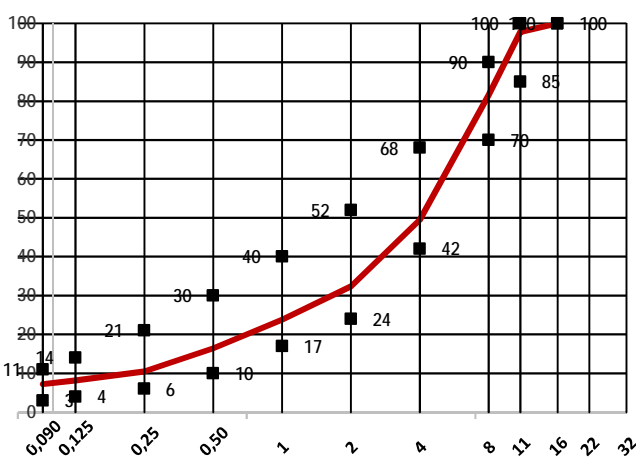
Označení vzorku:	17170/6	Jádrový vývrt:	JV 6	Staničení:	km 5,000 / P
Konstr. vrstva:	obrusná	Tloušťka vrstvy:	70 mm	Hmotnost:	537,1 g

Síto (mm)	Meze dle ČSN 736121 min.	Meze dle ČSN 736121 max.	Propad (%)	Hodnocení
	0,09	3	11	7,2	V
	0,125	4	14	8,2	V
	0,25	6	21	10,5	V
	0,5	10	30	16,4	V
	1	17	40	23,8	V
	2	24	52	32,4	V
	4	42	68	49,5	V
	8	70	90	81,6	V
	11	85	100	97,8	V
	16	100	100	100,0	V
	22				
	32				
Asfaltová směs: ABS - asfaltový beton Fyzikálně - mechanické vlastnosti Objemová hmotnost vrstvy z JV Max. objemová hmotnost asfaltové směsi ρ_{mv} Mezerovitost V_m Obsah rozp.pojiva B_{min}	Jednotky	Meze dle ČSN 736121 min.	Meze dle ČSN 736121 max.	Naměřeno	Hodnocení
	$Mg.m^{-3}$			2,412	
	$Mg.m^{-3}$			2,574	
	%	3	5	6,3	N
	% hm.			5,4

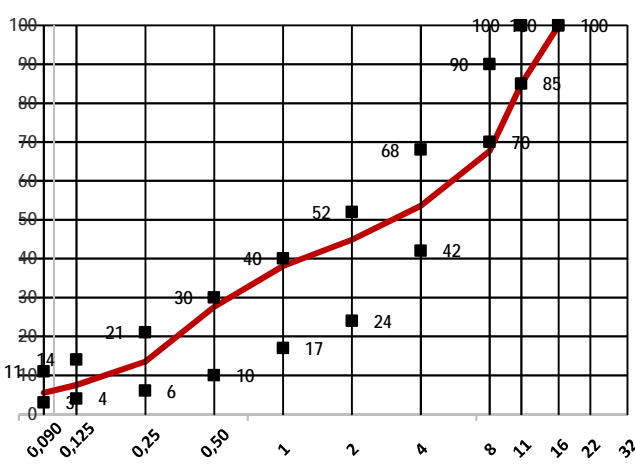
Označení vzorku:	17170/8	Jádrový vývrt:	JV 8	Staničení:	km 5,850 / P
Konstr. vrstva:	obrusná	Tloušťka vrstvy:	47 mm	Hmotnost:	584,9 g

Síto (mm)	Meze dle ČSN 736121		Propad (%)	Hodnocení
		min.	max.		
	0,09	3	11	5,5	V
	0,125	4	14	7,5	V
	0,25	6	21	13,5	V
	0,5	10	30	27,6	V
	1	17	40	38,1	V
	2	24	52	44,9	V
	4	42	68	53,6	V
	8	70	90	67,7	N
	11	85	100	84,9	N
	16	100	100	100,0	V
	22				
32					
Asfaltová směs: OKS - obalované kamenivo	Jednotky	Meze dle ČSN 736121		Naměřeno	Hodnocení
Fyzikálně - mechanické vlastnosti		min.	max.		
Objemová hmotnost vrstvy z JV	Mg.m ⁻³			2,408	
Max. objemová hmotnost asfaltové směsi ρ _{mv}	Mg.m ⁻³			2,502	
Mezerovitost V _m	%	3	5	3,8	V
Obsah rozp.pojiva B _{min.}	% hm.			4,5

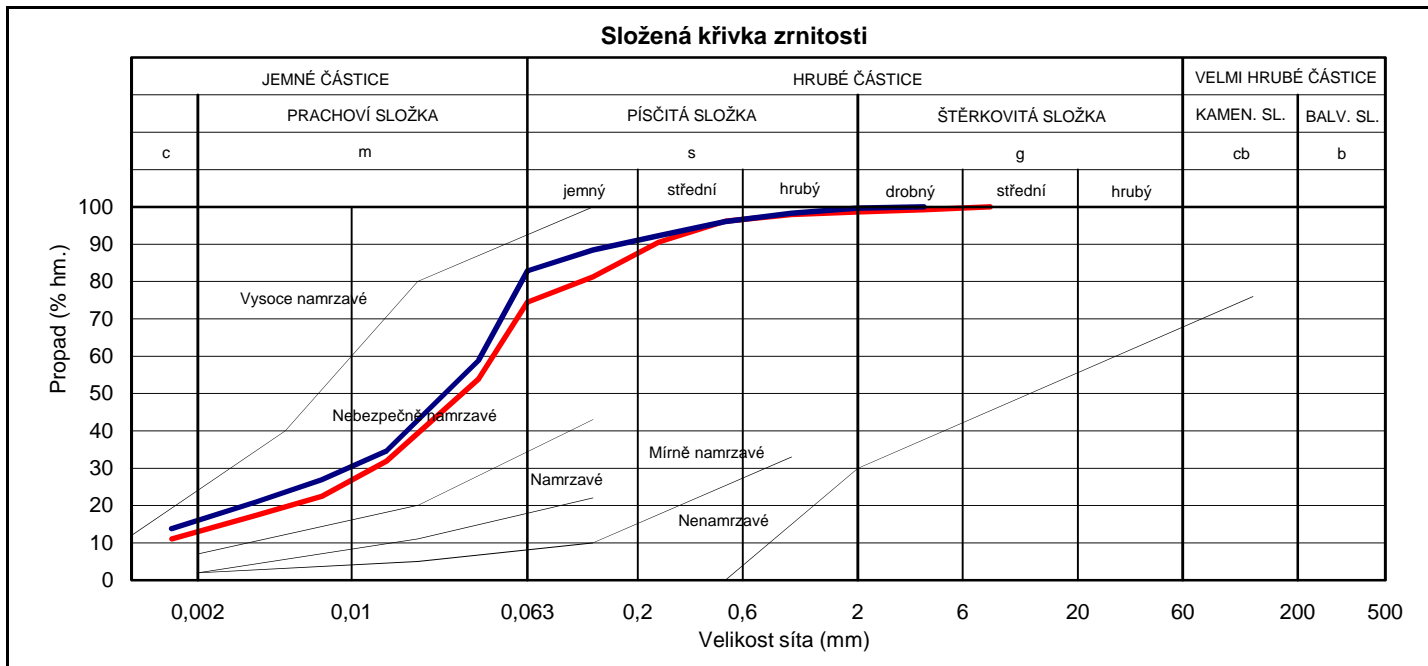
Sonda	VS 1		VS 3
Staničení / jízdní pruh (km)	3,069 / L		3,416 / P
Hloubka odběru (m)	0,60 - 0,68		0,47 - 0,83
Číslo vzorku	567		568
Aktuální vlhkost (%)	ČSN EN ISO 17892-1	15,63	16,05
Mez tekutosti (%)	IZP 05/05 (ČSN 721014)	23,33	26,11
Mez plasticity (%)	IZP 04/05 (ČSN 721013)	17,16	16,45
Číslo plasticity	IZP 05/05 (ČSN 721014)	6,17	9,66
Konzistence	IZP 05/05 (ČSN 721014)	1,2	1,0
Namrzavost	ČSN 736133*	nebezpečně namrzaná	nebezpečně namrzaná
Klasifikace	ČSN 736133*	F6-CL	F6-CL
Klasifikace	14688-2*	sacSi	cSi
Vhodnost pro podloží:	ČSN 721002	VIII-X	VIII-X
Vhodnost pro podloží:	ČSN 736133:2010	nevhodná	nevhodná

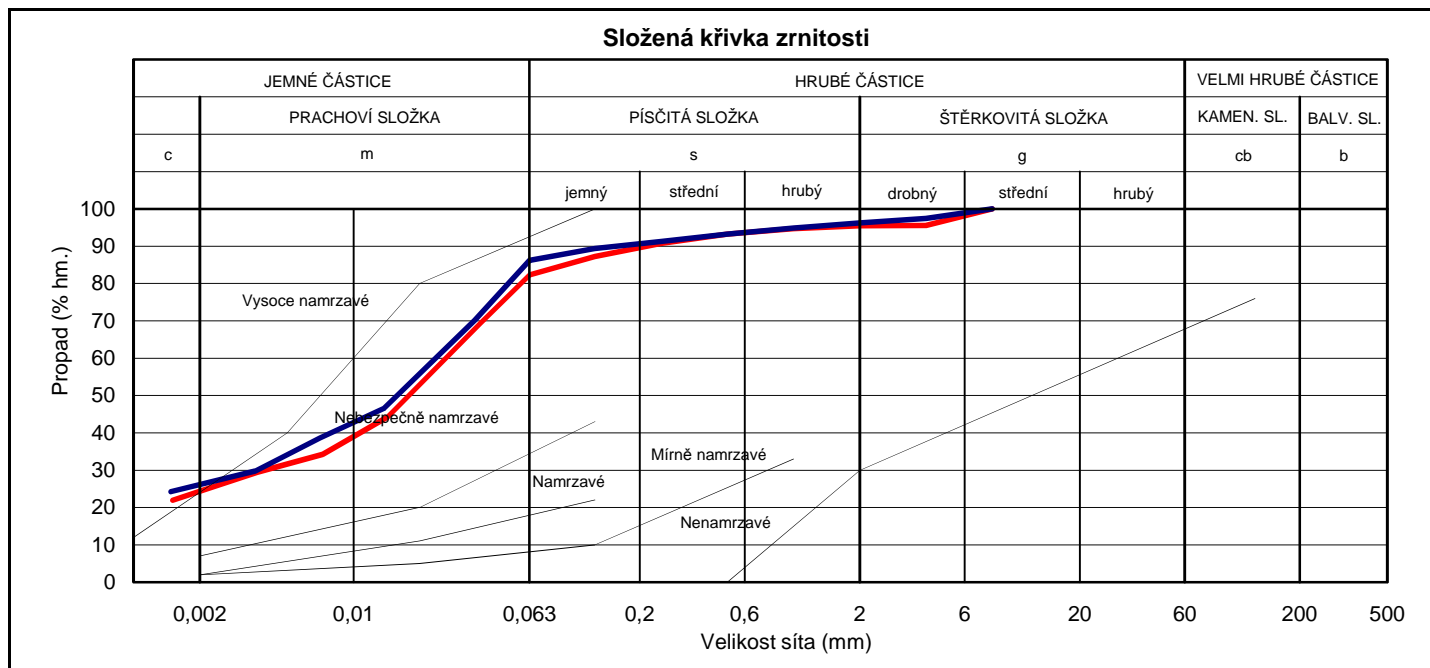
Sonda		VS 5	VS 7
Staničení / jízdní pruh (km)		3,745 / L	4,084 / P
Hloubka odběru (m)		0,45 - 0,90	0,74 - 1,07
Číslo vzorku		569	570
Aktuální vlhkost (%)	ČSN EN ISO 17892-1	21,98	19,48
Mez tekutosti (%)	IZP 05/05 (ČSN 721014)	30,21	33,56
Mez plasticity (%)	IZP 04/05 (ČSN 721013)	17,79	15,15
Číslo plasticity	IZP 05/05 (ČSN 721014)	12,42	18,41
Konzistence	IZP 05/05 (ČSN 721014)	0,7	0,8
Namrzavost	ČSN 736133*	nebezpečně namrzavá	nebezpečně namrzavá
Klasifikace	ČSN 736133*	F6-CL	F6-CL
Klasifikace	14688-2*	siCl	siCl
Vhodnost pro podloží:	ČSN 721002	VIII-X	VIII-X
Vhodnost pro podloží:	ČSN 736133:2010	nevhodná	nevhodná

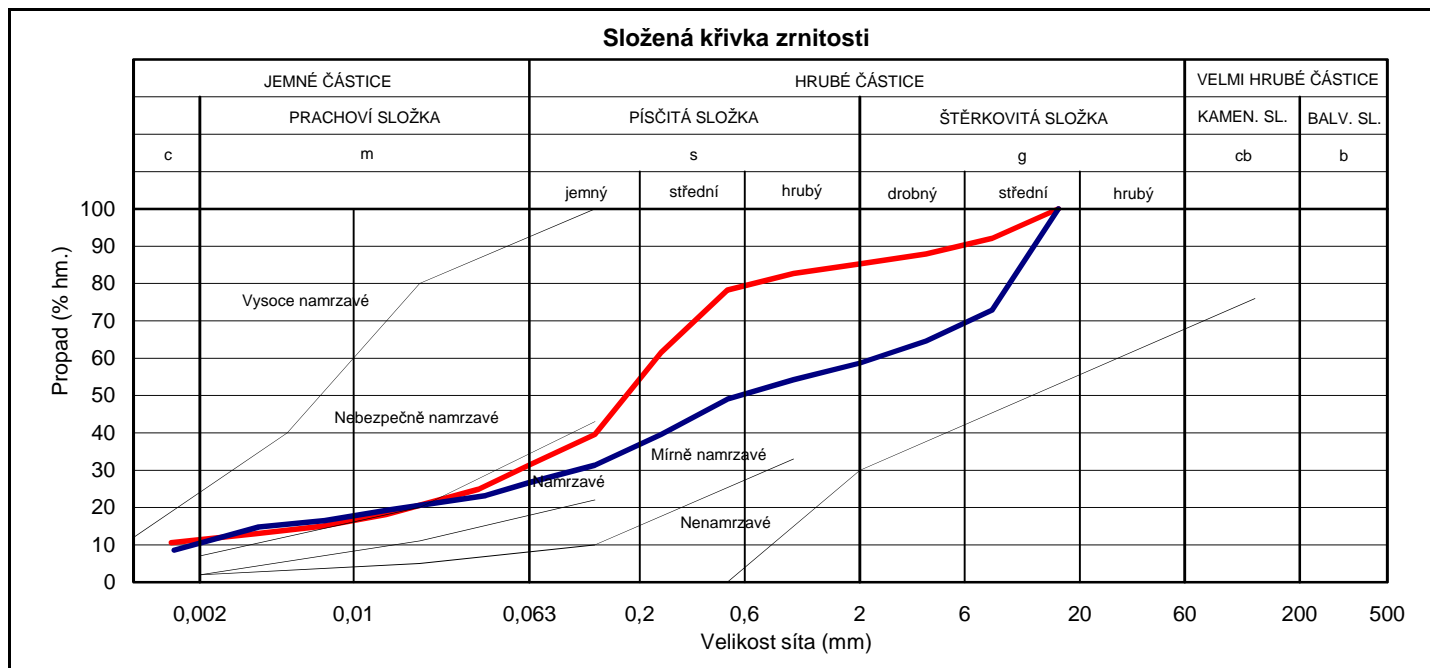
Sonda		VS 8	VS 10
Staničení / jízdní pruh (km)		4,520 / L	5,000 / P
Hloubka odběru (m)		0,45 - 0,55	0,74 - 1,20
Číslo vzorku		561	562
Aktuální vlhkost (%)	ČSN EN ISO 17892-1	11,35	21,41
Mez tekutosti (%)	IZP 05/05 (ČSN 721014)	20,37	25,66
Mez plasticity (%)	IZP 04/05 (ČSN 721013)	16,16	19,14
Číslo plasticity	IZP 05/05 (ČSN 721014)	4,21	6,52
Konzistence	IZP 05/05 (ČSN 721014)	2,1	0,7
Namrzavost	ČSN 736133*	namrzavé	namrzavé
Klasifikace	ČSN 736133*	S5-SC	G5-GC
Klasifikace	14688-2*	clSa	sacIGr
Vhodnost pro podloží:	ČSN 721002	III-V	II-IV
Vhodnost pro podloží:	ČSN 736133:2010	podmínečně vhodná	podmínečně vhodná

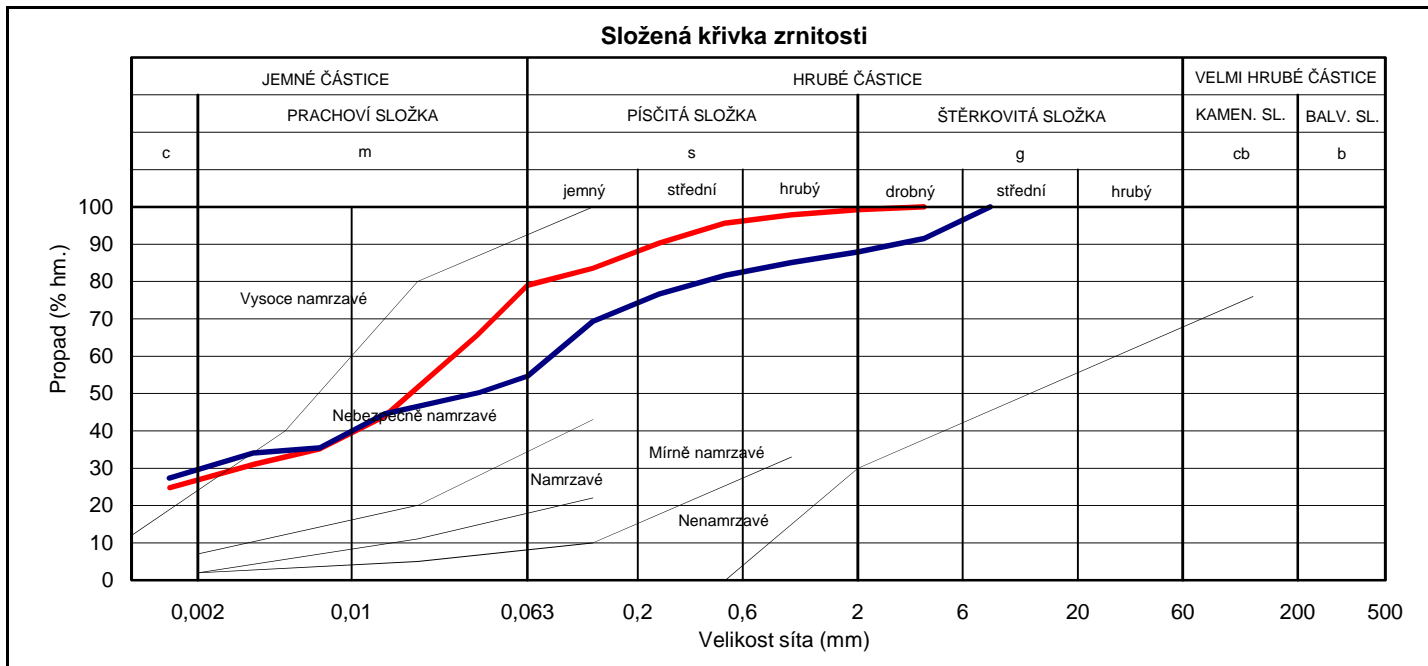
Sonda		VS 12	VS 14
Staničení / jízdní pruh (km)		5,398 / P	5,850 / P
Hloubka odběru (m)		0,57 - 0,85	0,28 - 0,40
Číslo vzorku		563	564
Aktuální vlhkost (%)	ČSN EN ISO 17892-1	17,54	20,25
Mez tekutosti (%)	IZP 05/05 (ČSN 721014)	27,96	34,11
Mez plasticity (%)	IZP 04/05 (ČSN 721013)	17,52	15,67
Číslo plasticity	IZP 05/05 (ČSN 721014)	10,44	18,44
Konzistence	IZP 05/05 (ČSN 721014)	1,0	0,8
Namrzavost	ČSN 736133*	nebezpečně namrzavá	nebezpečně namrzavá
Klasifikace	ČSN 736133*	F6-CL	F4-CS
Klasifikace	14688-2*	sasiCl	saCl
Vhodnost pro podloží:	ČSN 721002	VIII-X	VII-IX
Vhodnost pro podloží:	ČSN 736133:2010	nevhodná	podmínečně vhodná

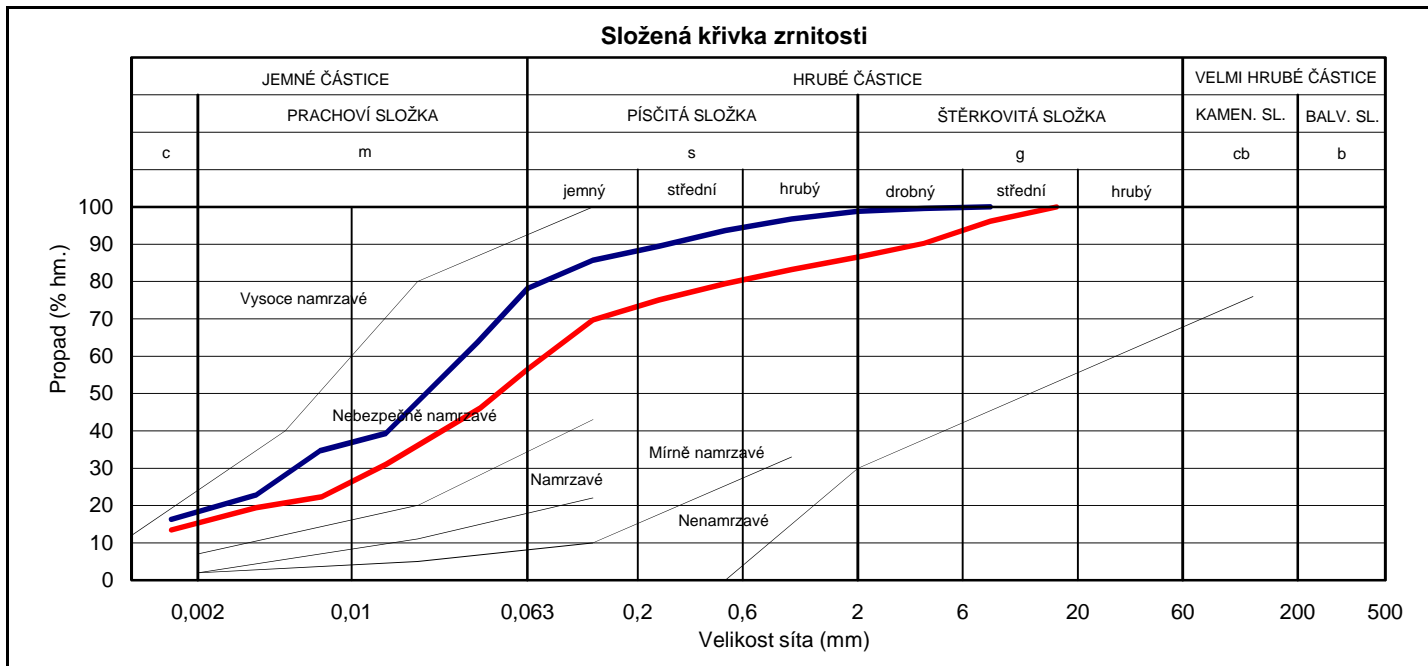
Sonda		VS 16	VS 18
Staničení / jízdní pruh (km)		6,138 / L	6,500 / L
Hloubka odběru (m)		0,60 - 0,83	0,69 - 0,94
Číslo vzorku		565	566
Aktuální vlhkost (%)	ČSN EN ISO 17892-1	13,66	17,94
Mez tekutosti (%)	IZP 05/05 (ČSN 721014)	18,73	30,74
Mez plasticity (%)	IZP 04/05 (ČSN 721013)	15,68	17,00
Číslo plasticity	IZP 05/05 (ČSN 721014)	3,05	13,74
Konzistence	IZP 05/05 (ČSN 721014)	1,7	0,9
Namrzavost	ČSN 736133*	nebezpečně namrzavá	nebezpečně namrzavá
Klasifikace	ČSN 736133*	F4-CS	F6-CL
Klasifikace	14688-2*	sasiCI	sasiCI
Vhodnost pro podloží:	ČSN 721002	VII-IX	VIII-X
Vhodnost pro podloží:	ČSN 736133:2010	podmínečně vhodná	nevhodná
