IMOS Brno, a.s.
Divize silniční vývoj
Olomoucká 174
627 00 Brno

Na základě výše uvedené objednávky provedl zhotovitel diagnostický průzkum vozovky na vybraných úsecích silnic III/33165 a III/3169 spočívající ve vizuální prohlídce s grafickým záznamem a fotodokumentací poruch, měření průhybů a posouzení únosnosti vozovky, jádrových vývrtech a rozbořech asfaltové směsi. Posouzení parametrů vozovky je provedeno podle technických podmínek TP87. Byly stanoveny výstupní parametry k hodnocení konstrukce vozovky. Předkládá se návrh opravy vozovky.

Název: Doudleby nad Orlicí - Potštejn

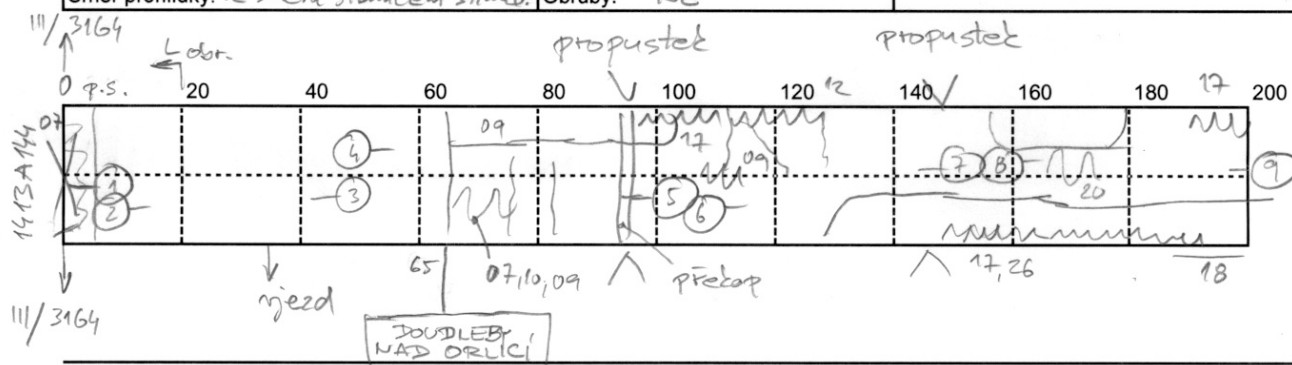
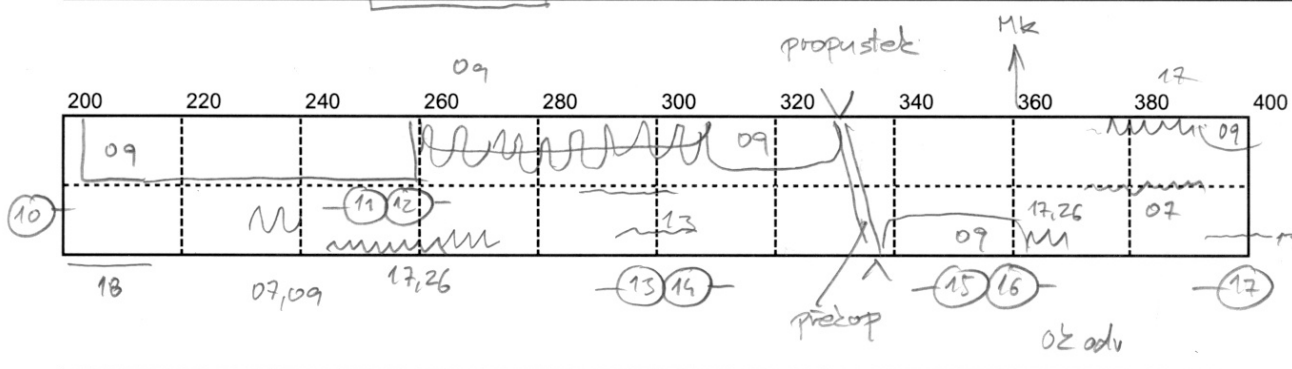
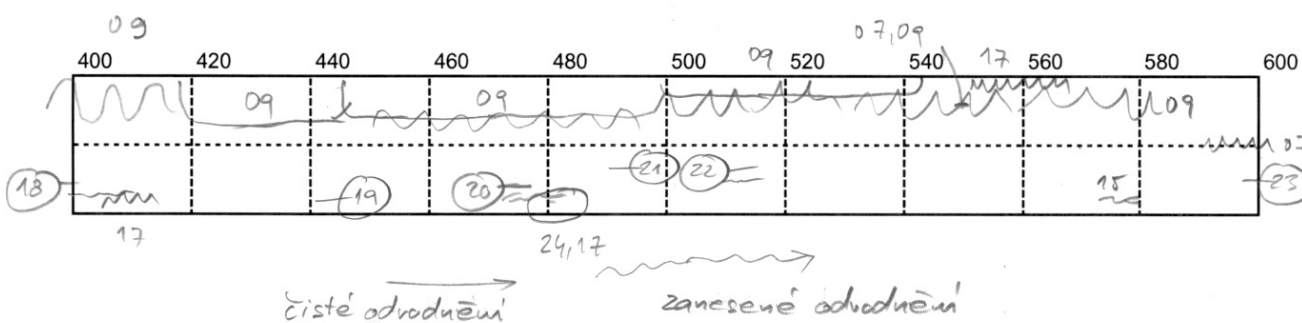
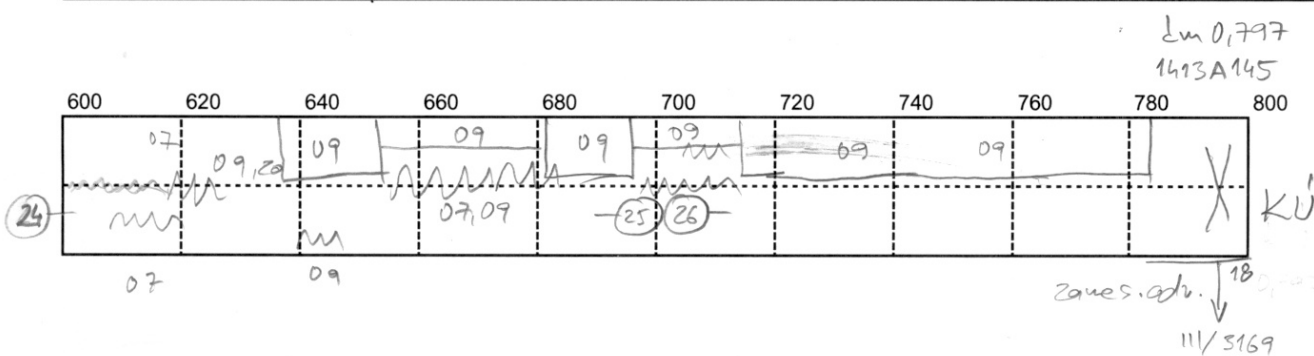
Název úseku: DOUDLEBY NAD ORLICÍ - POTŠTEJN	Objednatel: VDI PROJEKT s.r.o.
Silnice: 111/3165	Zaznamenal: Ing. Petr Dvořák
Začátek: km 0,000	Dne: 18.7.2018
Konec: km 0,797	Délka: 0,797 km
Směr prohlídky: ve směru staničení silnice	Obruby: NE

Povrch vozovky vykazuje vysprávký podél okrajů vozovky a lokálně se vyskytuje olamování okrajů vozovky nebo síťové trhliny.

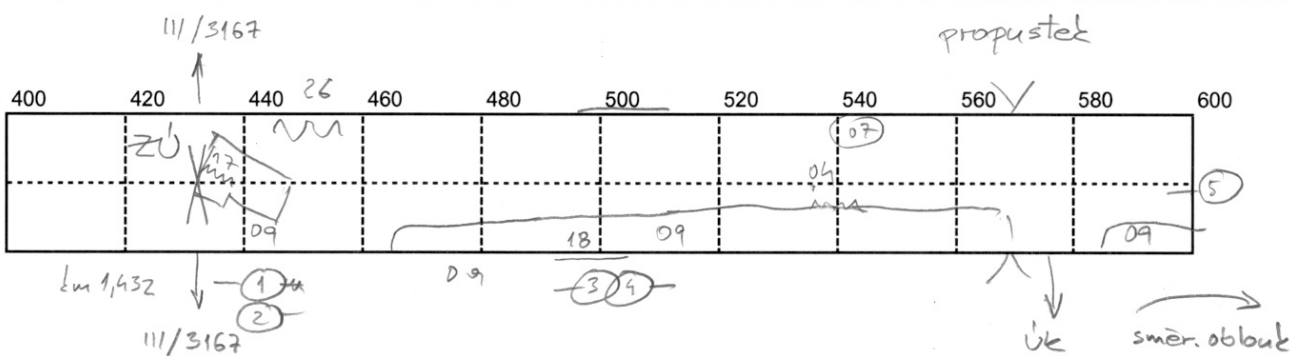
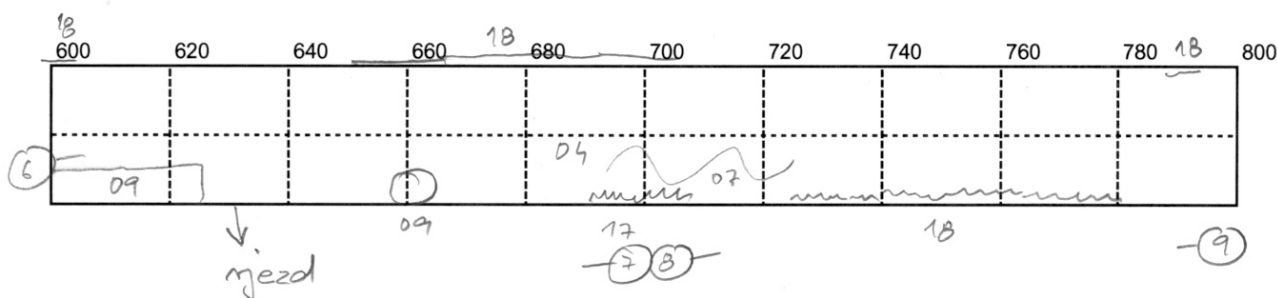
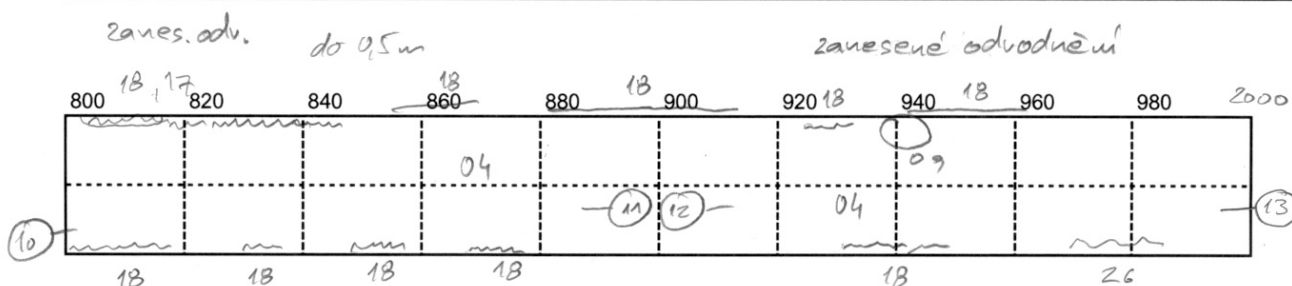
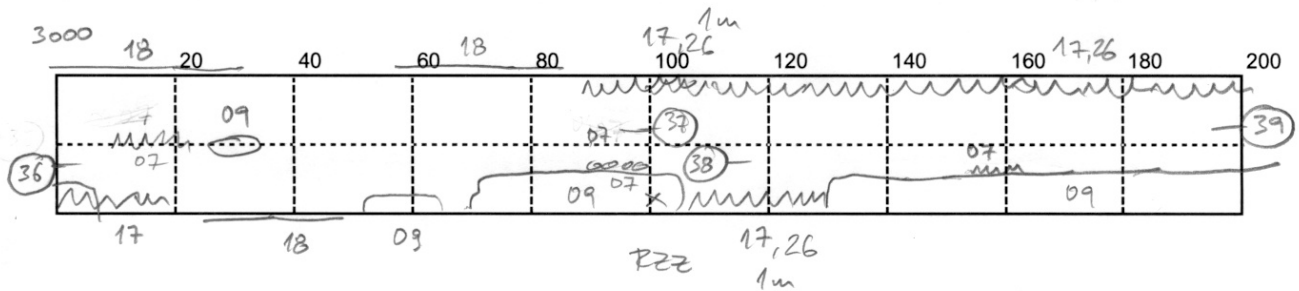
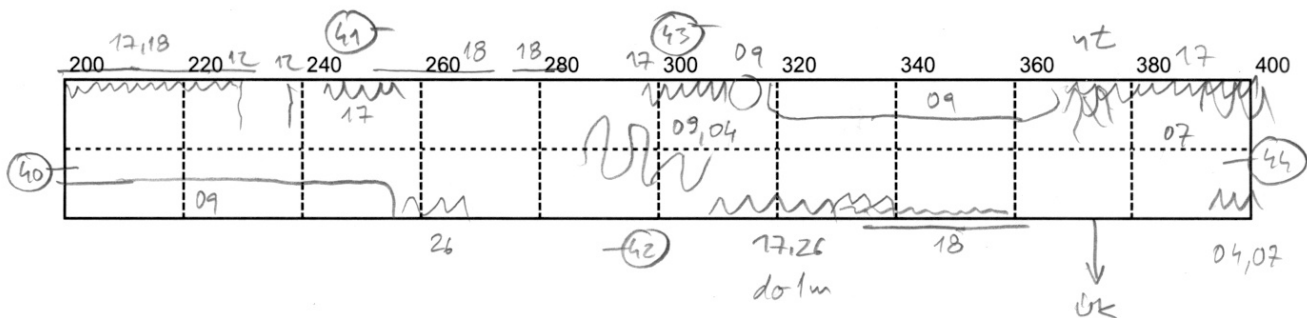
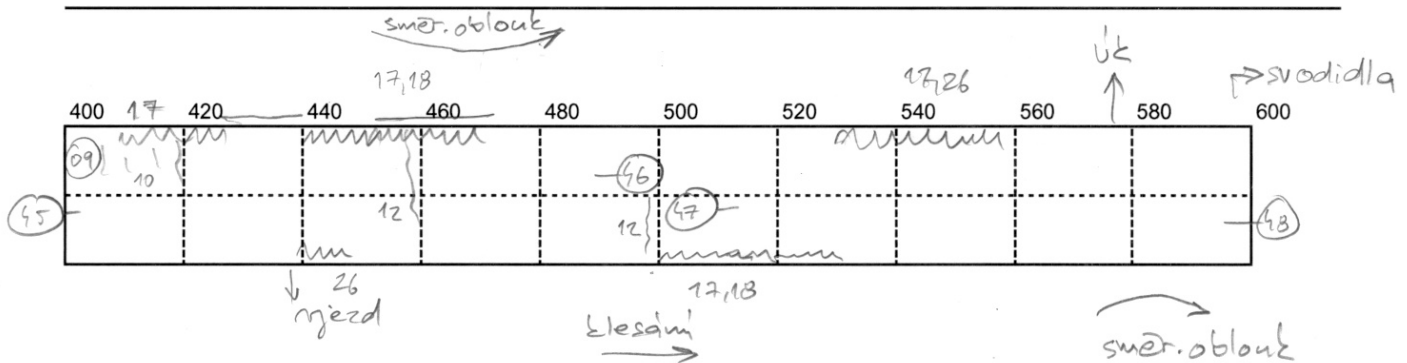
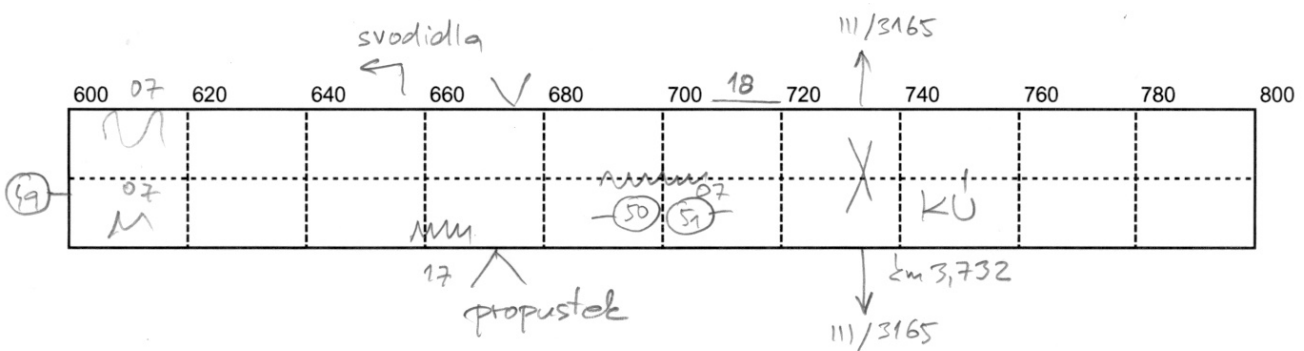
Název úseku: DOUDLEBŮ NAD ORLÍČÍ -	POTŠTEJN	Objednatel: VDI PROJEKT s.r.o.
Silnice: III/3169	Zaznamenal: Ing. Petr Dvořák	Dne: 18.7.2018
Začátek: km 1,432	Konec: km 3,732	Délka: 2,300 km
Směr prohlídky: Ve směru staničení silnice	Obruby: NE

Povrch vozovky vykazuje korozi EKZ, vysprávký podél okrajů vozovky a olamování okrajů vozovky nebo lokální síťové trhliny.
