IMOS Brno, a.s.
Divize silniční vývoj
Olomoucká 174
627 00 Brno

SRPEN 2018

Na základě výše uvedené objednávky provedl zhotovitel diagnostický průzkum vozovky na vybraných úsecích silnic III/33165 a III/3169 spočívající ve vizuální prohlídce s grafickým záznamem a fotodokumentací poruch, měření průhybů a posouzení únosnosti vozovky, jádrových vývrtech a rozbořech asfaltové směsi. Posouzení parametrů vozovky je provedeno podle technických podmínek TP87. Byly stanoveny výstupní parametry k hodnocení konstrukce vozovky. Předkládá se návrh opravy vozovky.

Název: Doudleby nad Orlicí - Potštejn

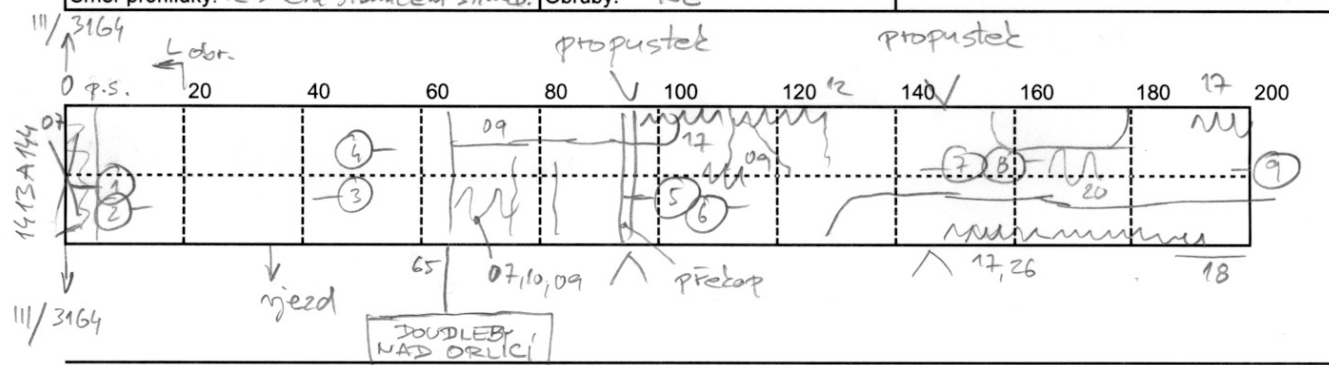
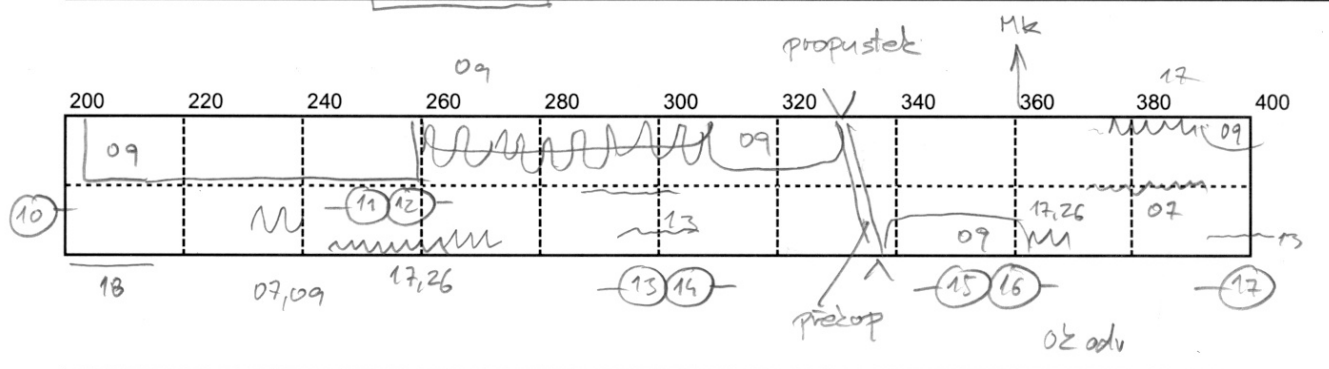
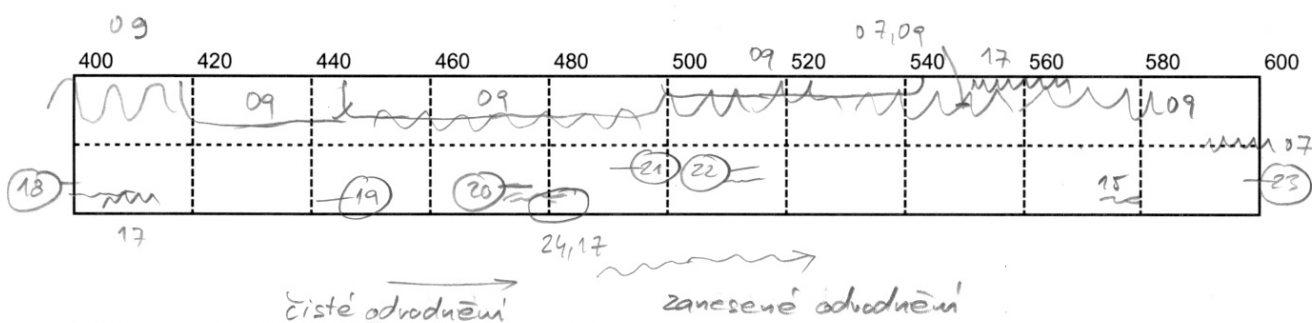
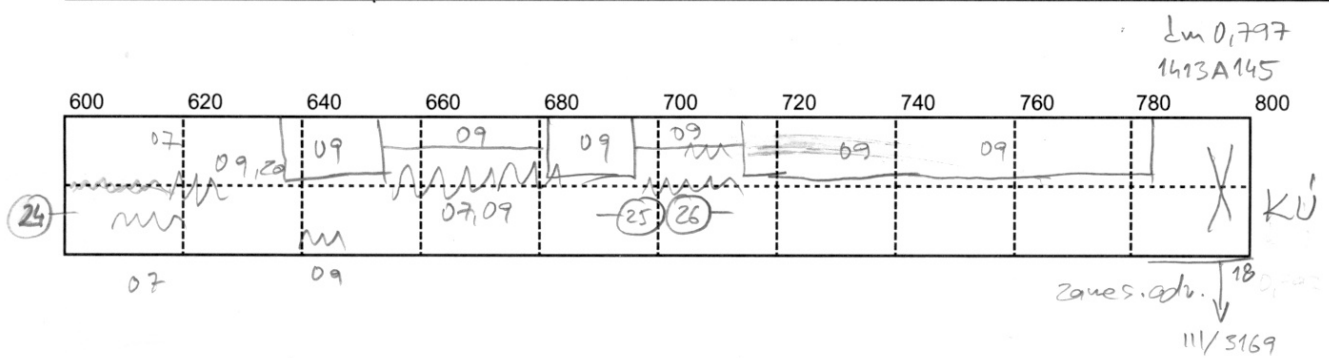
Název úseku: DOUDLEBY NAD ORLICÍ - POTŠTEJN	Objednatel: VDI PROJEKT s.r.o.
Silnice: 111/3165	Zaznamenal: Ing. Petr Dvořák
Začátek: km 0,000	Dne: 18.7.2018
Konec: km 0,797	Délka: 0,797 km
Směr prohlídky: ve směru staničení silnice	Obruby: NE

Povrch vozovky vykazuje vysprávký podél okrajů vozovky a lokálně se vyskytuje olamování okrajů vozovky nebo síťové trhliny.

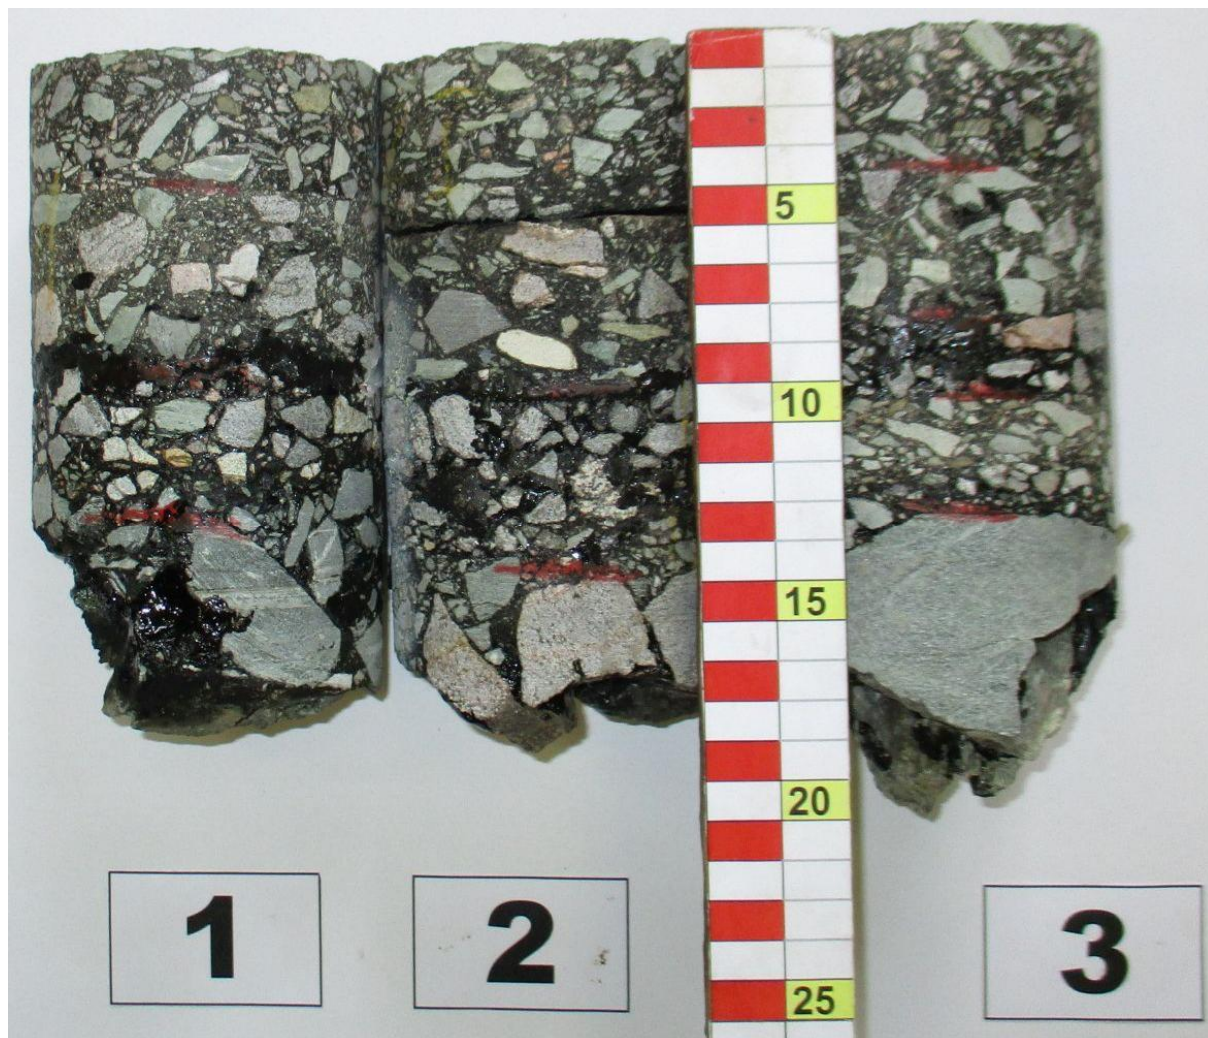
JV 18084/1
 km 0,200 / P

JV 1	Směs:	AB	OK	OKD	PMD							ŠD	TOV	TKV	CTJV
km 0,200 / P	TL. (mm)	35	50	39	60							-	35	85	124
Poznámka:	1,30 m od okraje														
JV 2	Směs:	AB	OK	OKD	PMD							PM	TOV	TKV	CTJV
km 0,409 / L	TL. (mm)	45	42	45	50							-	45	87	132
Poznámka:	1,50 m od okraje; porušeno při vytahování; vysprávký														
JV 3	Směs:	AB	OK	OKD	OKD	PMD						Gr	TOV	TKV	CTJV
km 0,600 P	TL. (mm)	35	36	20	30	70						-	35	71	121
Poznámka:	1,30 m od okraje

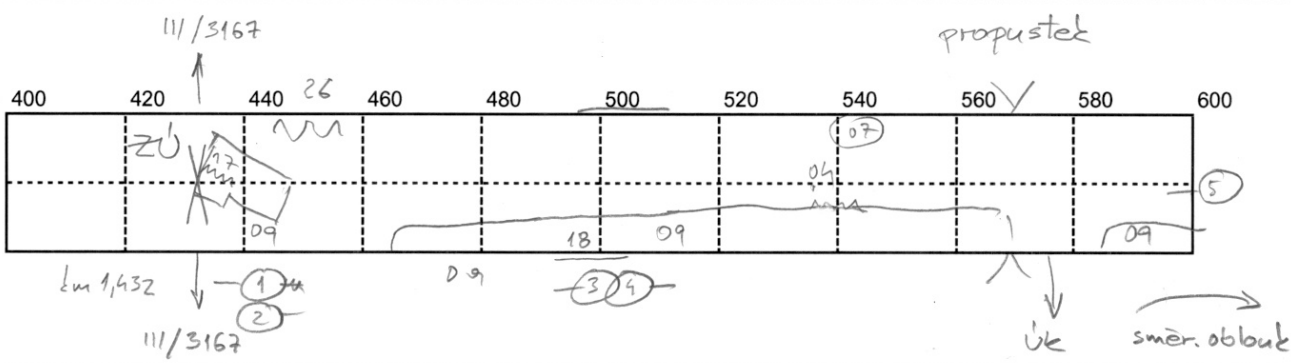
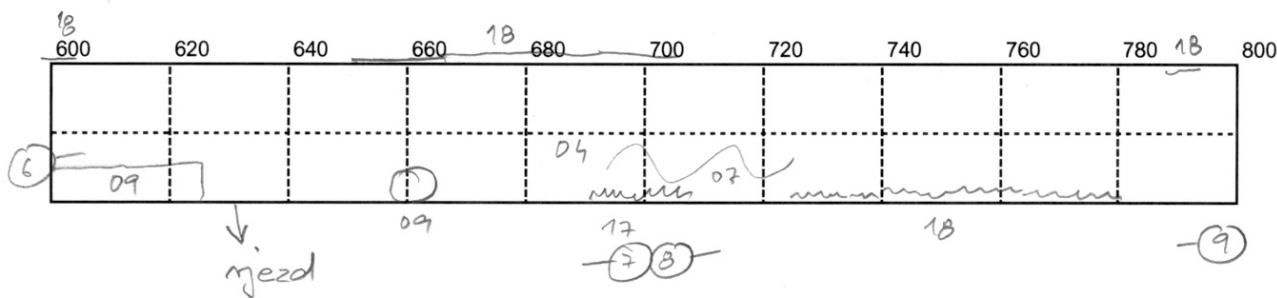
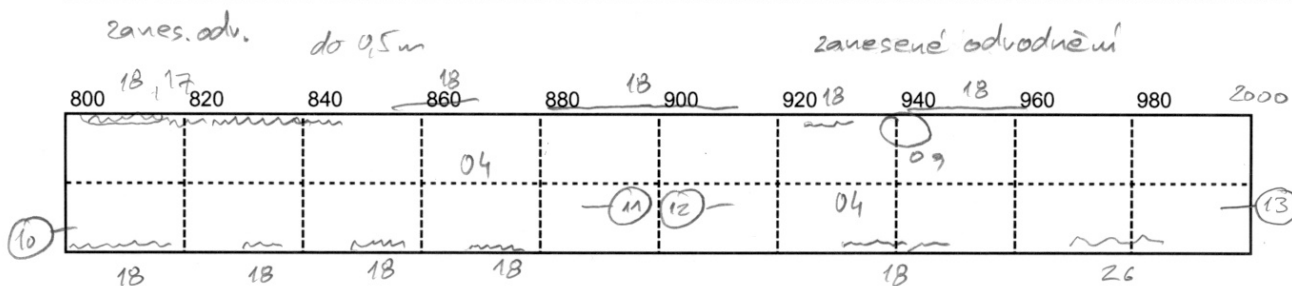
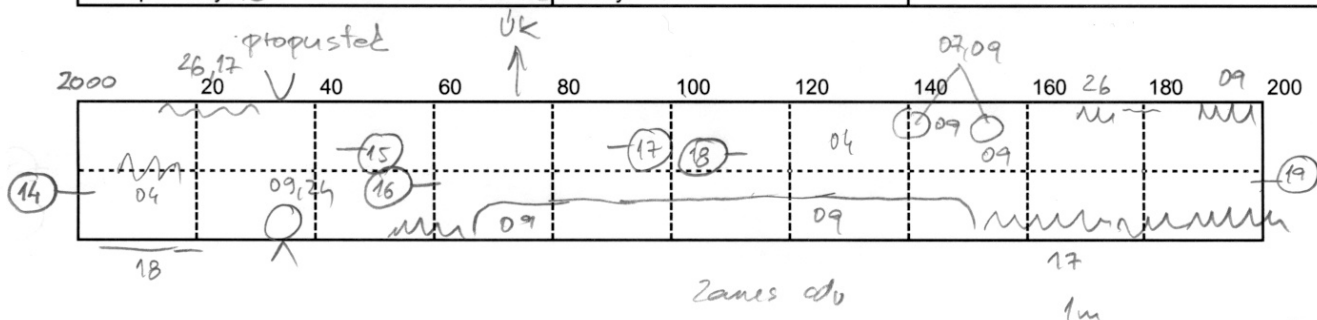
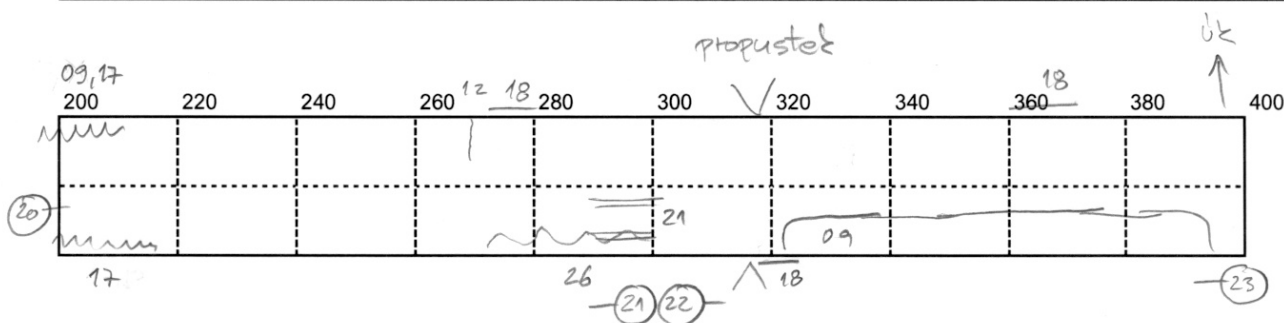
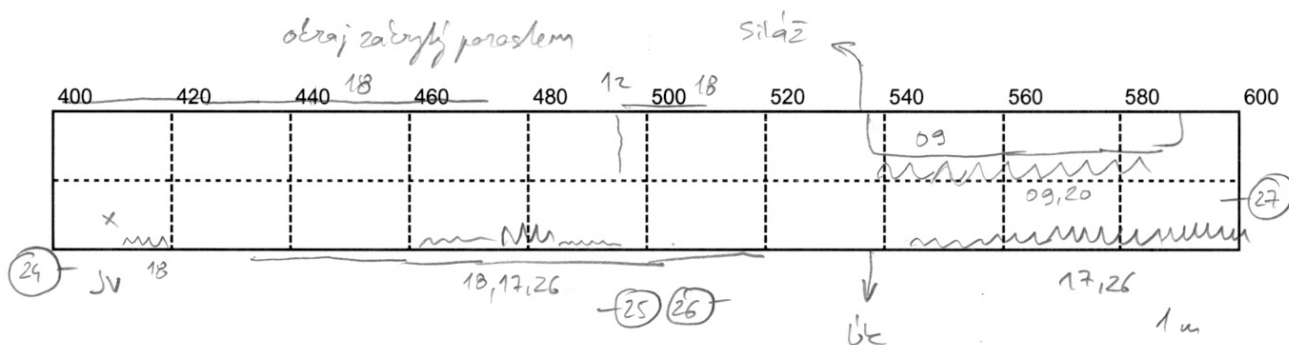
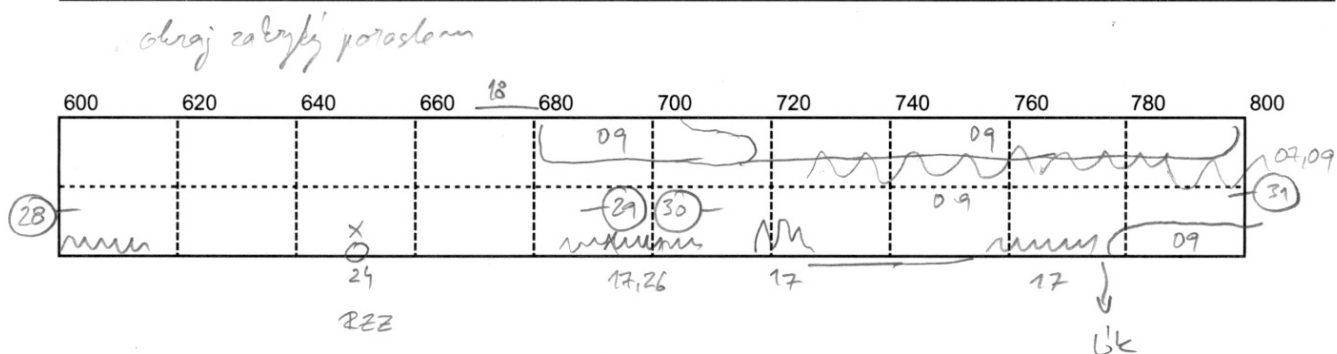
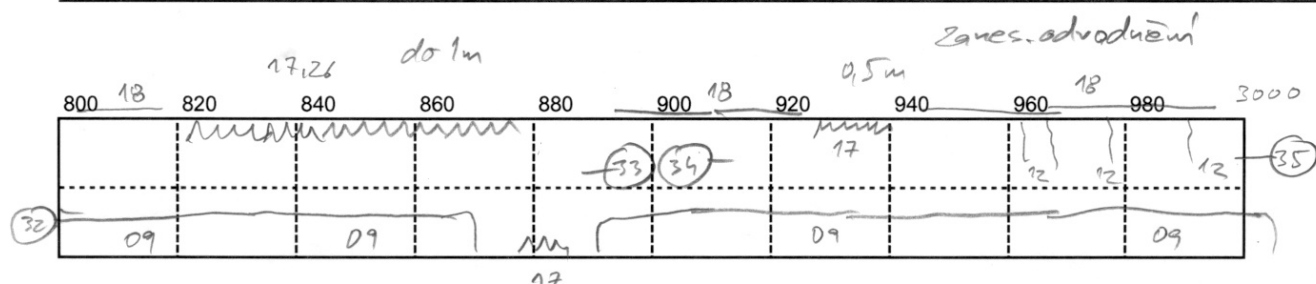
Název úseku: DOUDLEBY NAD ORLICI -	POTSTEJN	Objednatel: VDI PROJECT s.r.o.
Silnice: III/3169	Zaznamenal: Ing. Petr Dvořák	Dne: 18.7.2018
Začátek: km 1,432	Konec: km 3,732	Délka: 2,300 km
Směr prohlídky: ve směru staničení silnice	Obruby: NE

Povrch vozovky vykazuje korozi EKZ, vysprávký podél okrajů vozovky a olamování okrajů vozovky nebo lokální síťové trhliny.

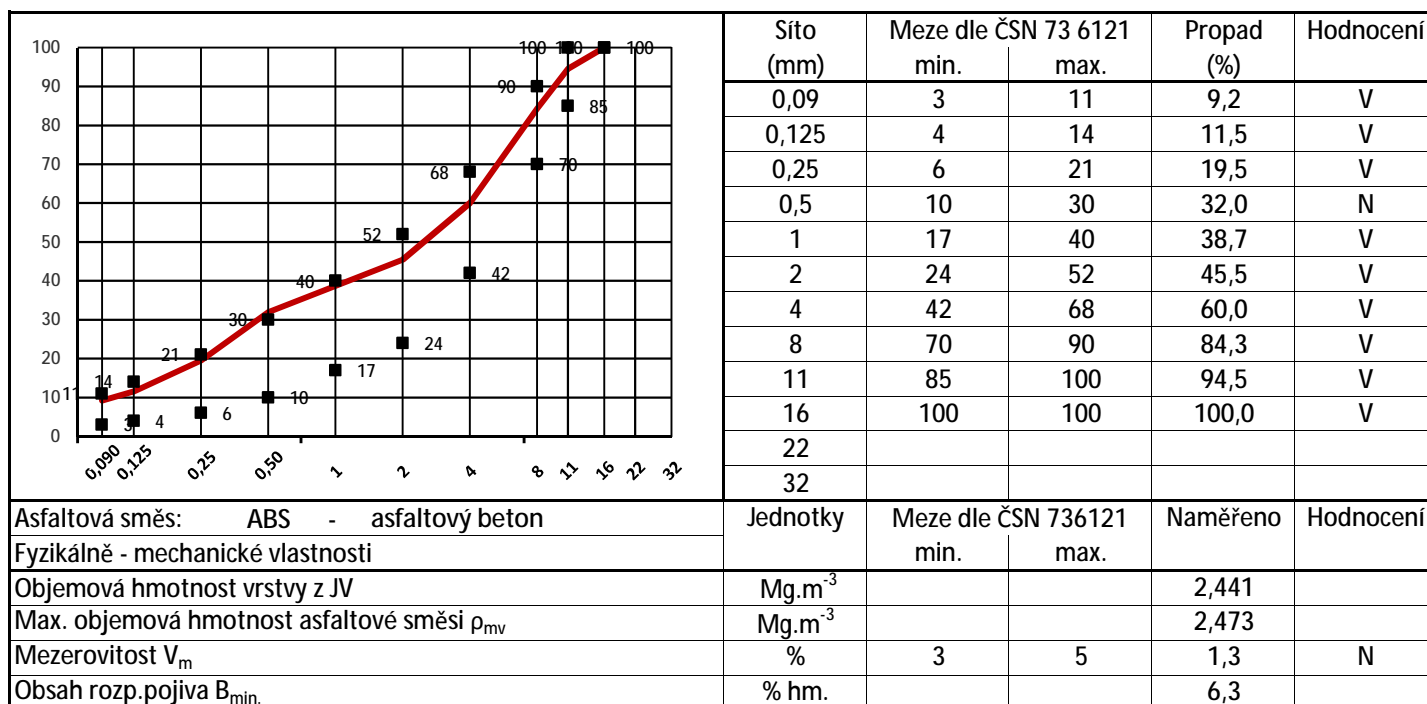
Hodnocení: *	Čára zrnitosti zkoušeného vzorku je mimo obor mezních čar asfaltové směsi ABS. Mezerovitost zkoušeného vzorku je nevyhovující.
--------------	---
